WBA5P51050FK81137

Zustandsbericht

Besichtigungsdatum: 30.04.2025
Protokollnummer: 39524525
Anlieferungsdatum: 30.04.2025

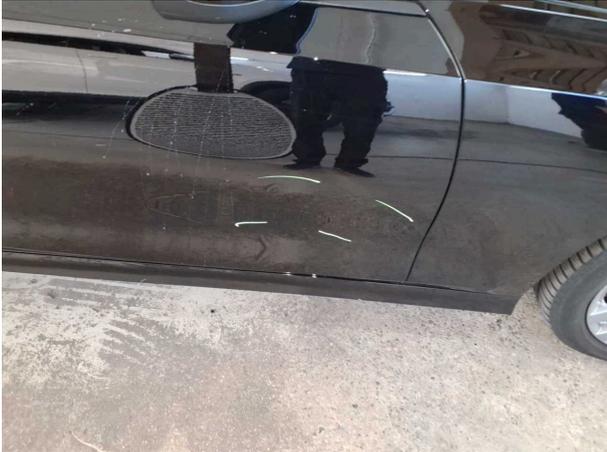
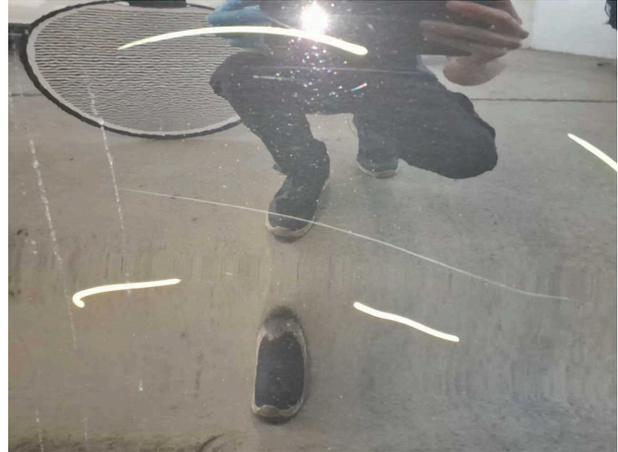
Beschädigung #1: Tür vorn rechts: Tür - Kratzer - auslegen / polieren

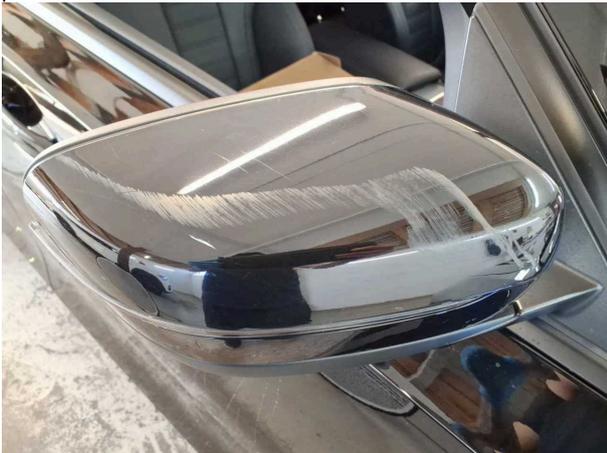
Beschädigung #2: Außenspiegel rechts: Abdeckkappe - verkrazt / verschürft - Smart Repair

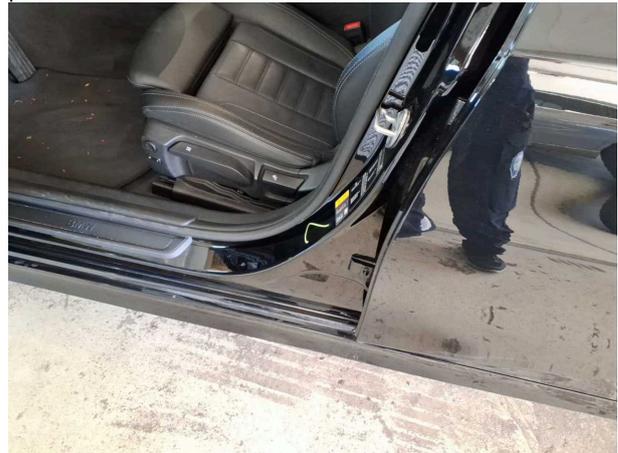
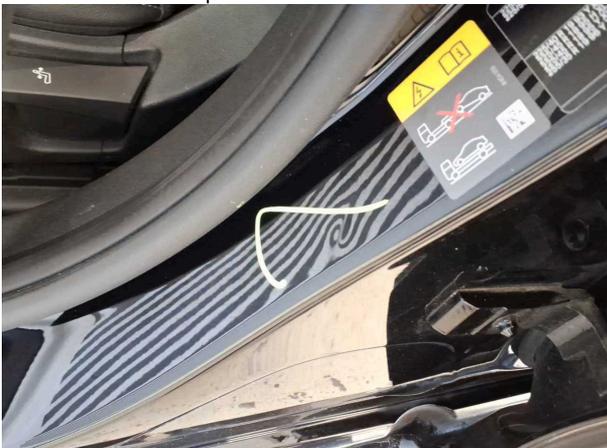
Beschädigung #3: Schweller links: Einstieg - Delle(n) - sanft instandsetzen

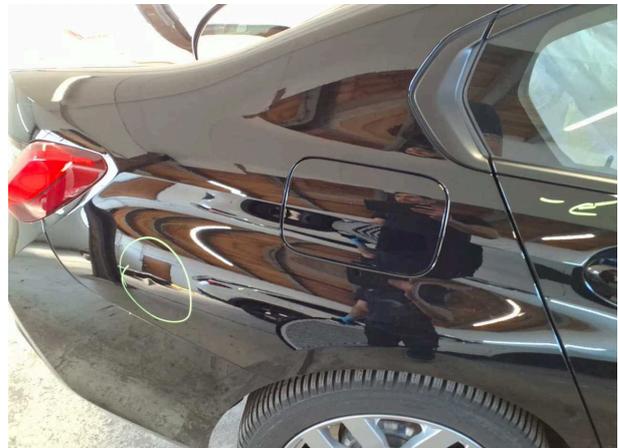
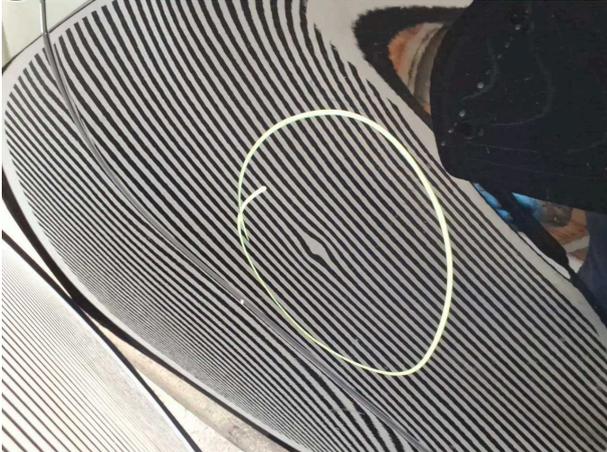
Beschädigung #4: Seitenwand rechts: Seitenwand - Delle(n) - sanft instandsetzen

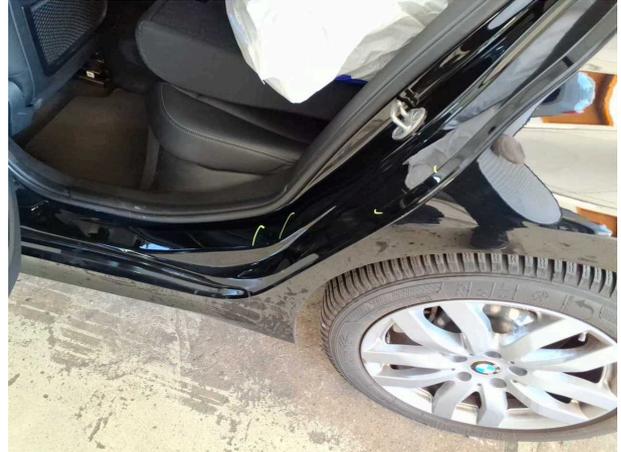
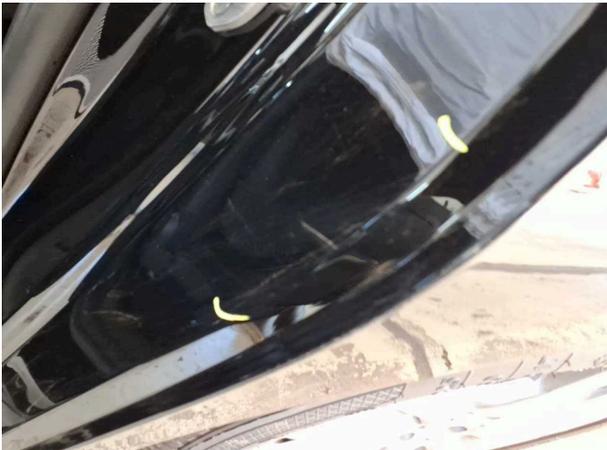
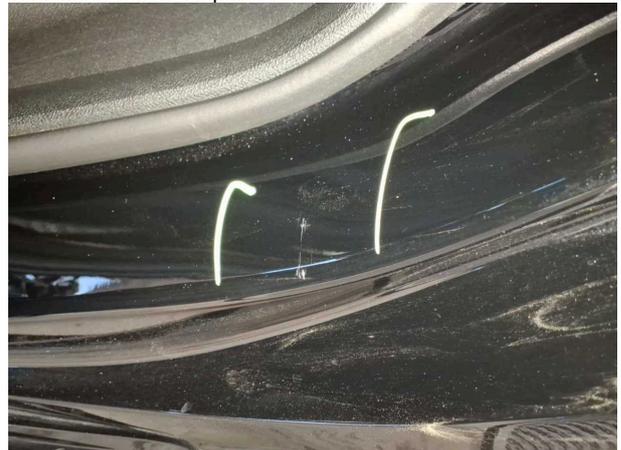
Beschädigung #5: Seitenwand links: Einstieg - verkratzt / verschürft - Smart Repair

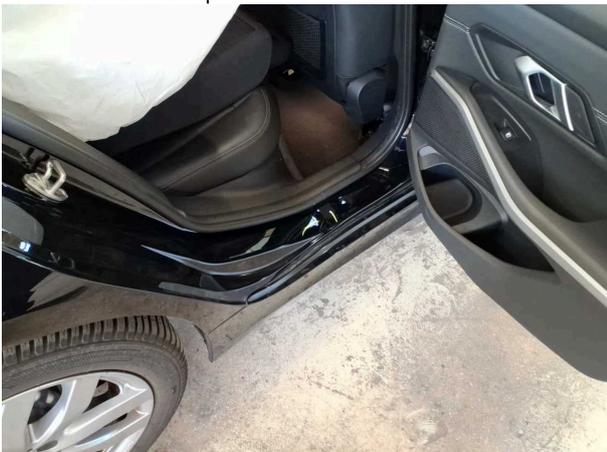
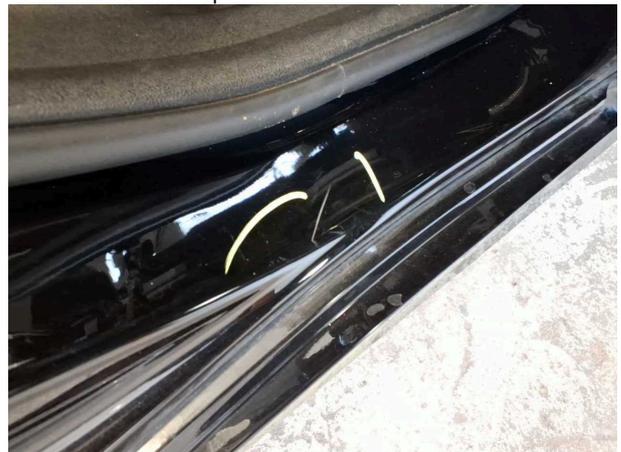
Beschädigung #6: Seitenwand rechts: Einstieg - verkratzt / verschürft - Smart Repair

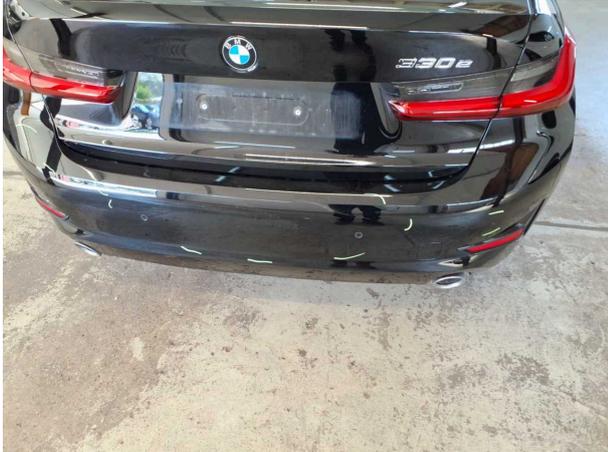
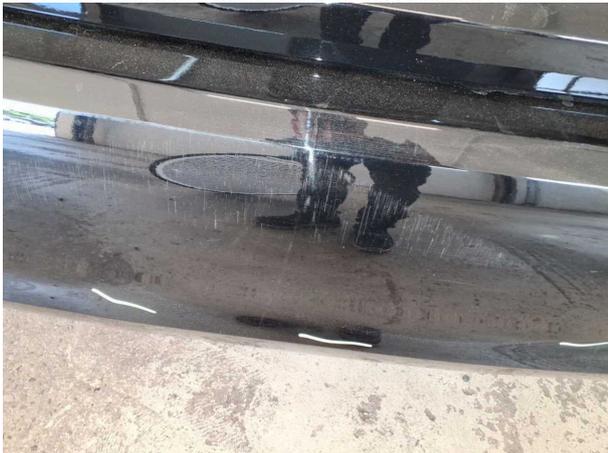
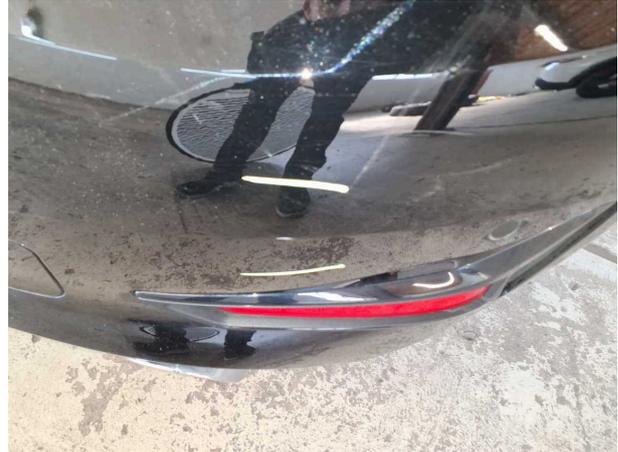
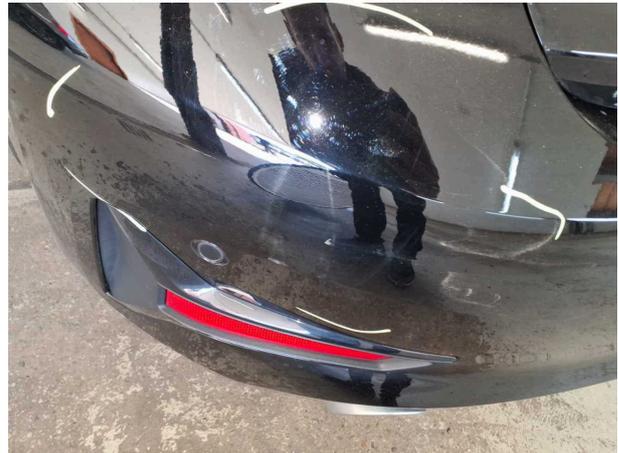
Beschädigung #8: Stossfänger hinten: Stossfänger hinten - verkratzt / verschürft - instandsetzen und lackieren

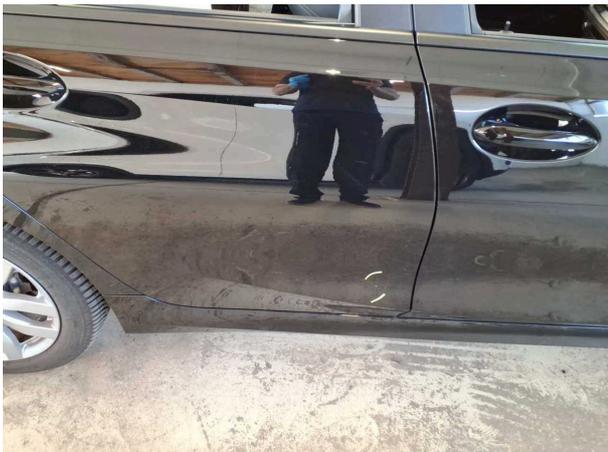
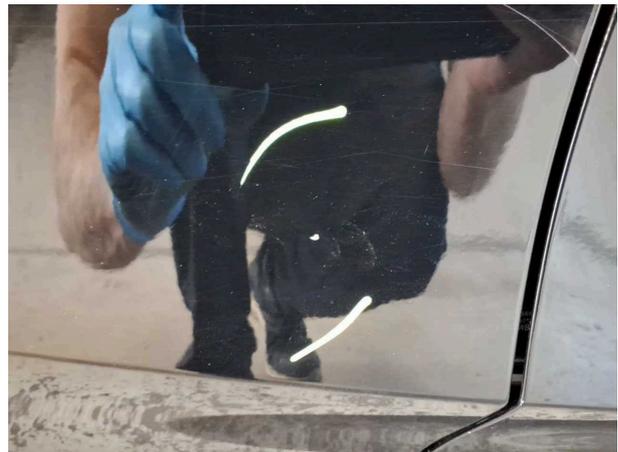
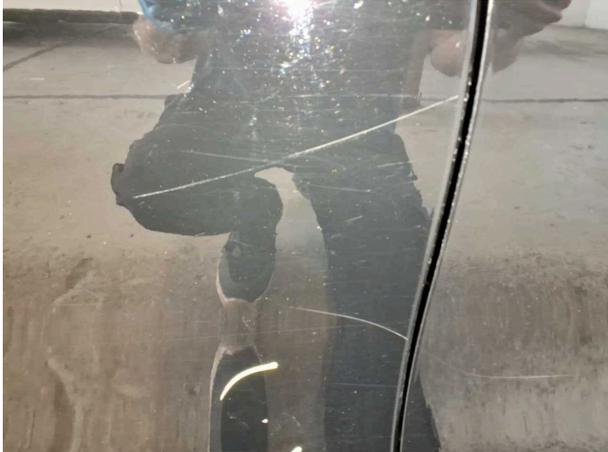
Beschädigung #9: Tür hinten rechts: Tür - verkratzt / verschürft - instandsetzen und lackieren

Beschädigung #9: Tür hinten rechts: Tür - verkratzt / versch... - instandsetzen und lackieren

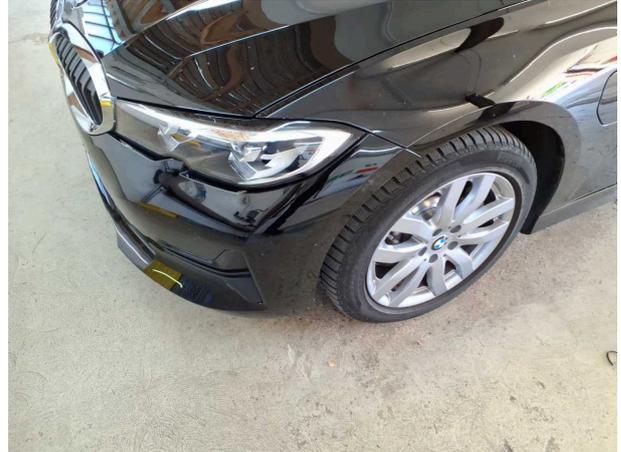
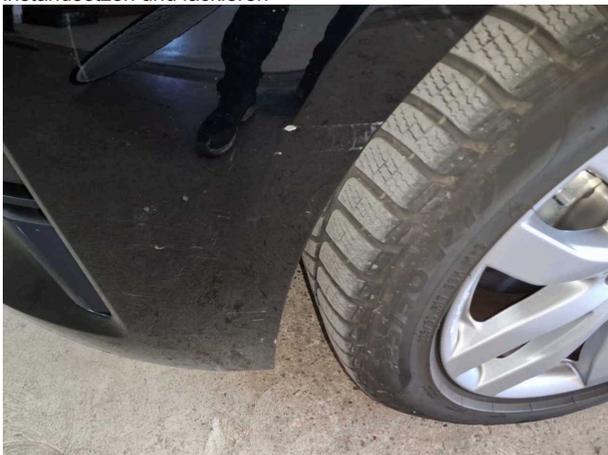
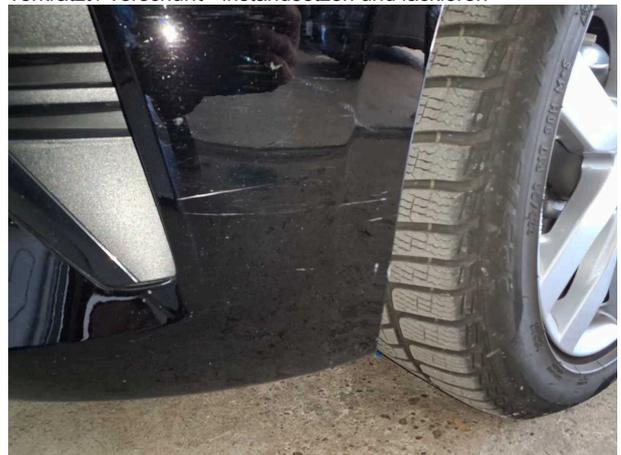
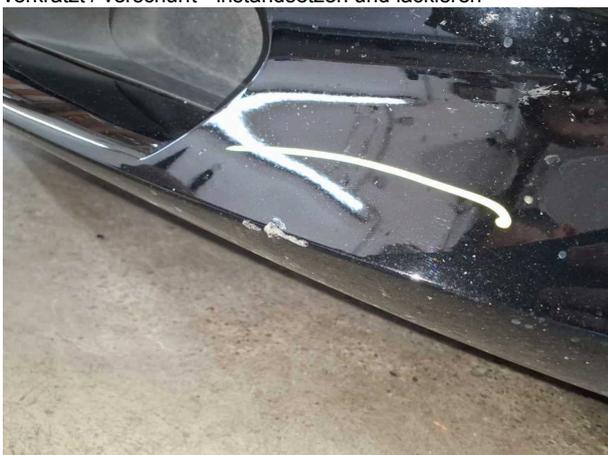
Beschädigung #10: Stossfänger vorn: Stossfänger vorn - verkratzt / verschürft - instandsetzen und lackieren

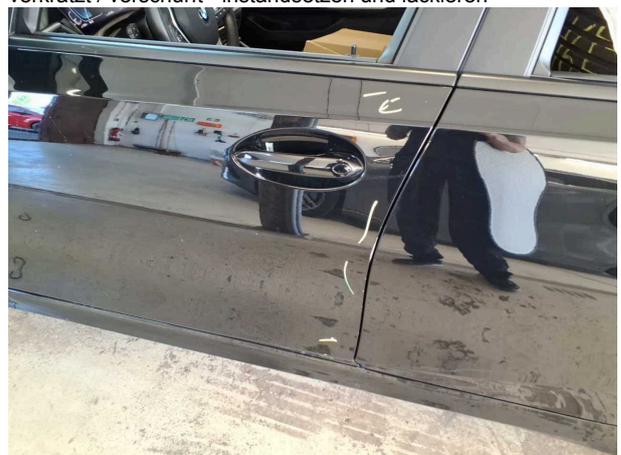
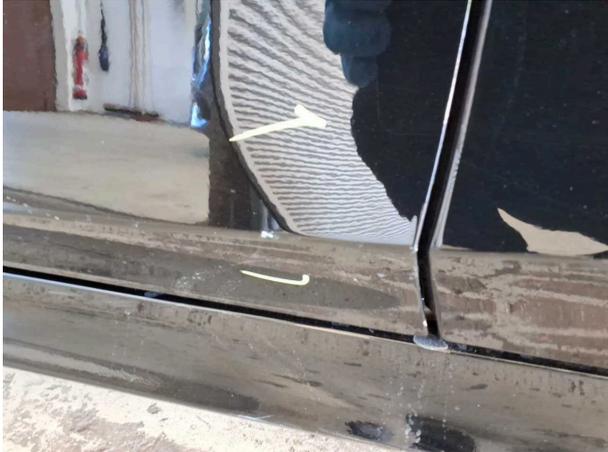
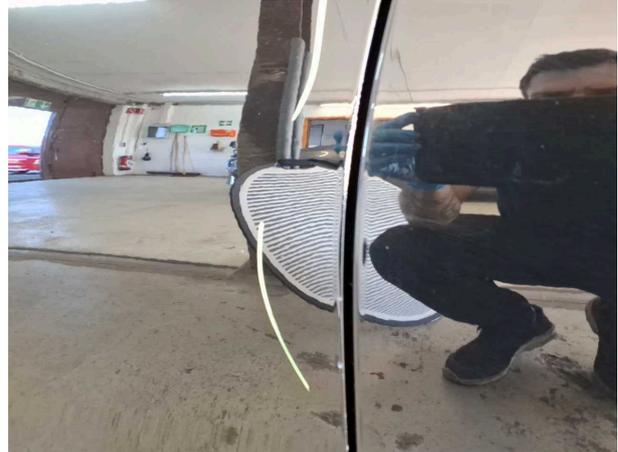
Beschädigung #11: Tür vorn links: Tür - verkratzt / verschürft - instandsetzen und lackieren
