Zustandsbericht

Protokollnummer: 39103275
Auftrags-Nr / Referenz: 18925149
Besichtigungsdatum: 27.03.2025

Hersteller / Modell	Tesla Model 3 Langstreckenbatt. Allradantrieb Dual Motor Performance		
Kennzeichen	---	Fahrgestellnummer	LRW3E7EL7NC522282
Erstzulassung	22.03.2022	Laufleistung (abgelesen)	65.432 km
HSN/TSN	1480 / AAS 00199	Kraftstoffart / Zylinder	Elektro / 0
Fahrzeugart	PKW Limousine	Antriebsart	Allradantrieb
Schadstoffklasse	2017/1151;WLTP;reine Elektrofz	Getriebe / Anzahl Gänge	Direktantrieb
Farbe	Weiß Perleffekt	Besichtigungszustand	bedingt: Licht/Nässe/Schmutz
Leistung / Hubraum	155 kW / 0 ccm	Nächste HU	03/2025
Wartungsheft / Nachweis	nicht vorhanden	Restlauf bis Service	
Letzte Wartung		Polsterart	Leder
Vorschaden	Feststellbar	Polsterfarbe	Anthrazit
Nachlackierung	Feststellbar	zul. Gesamtgewicht	2.232 kg
Dokumente	ZB vorhanden	Anzahl Halter	unbekannt
Schlüssel soll/ist	2/2	Anzahl Sitze / Türen	5 / 4
Vertragsnummer	18925149	Re-Import

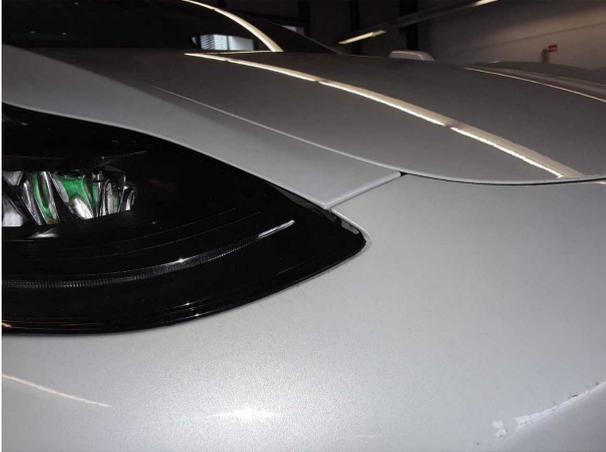
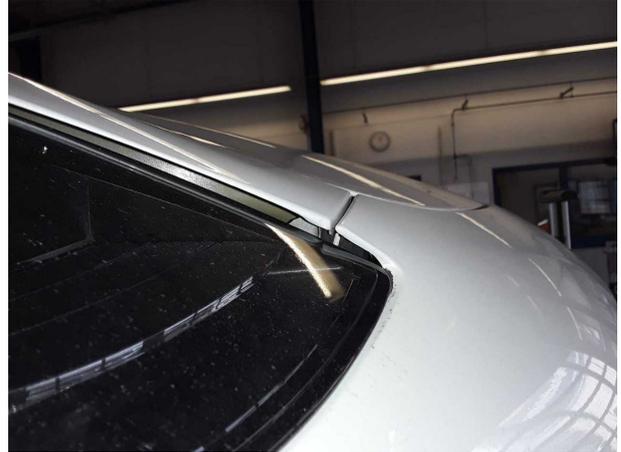
Nr.	Bauteilgruppe	Beschreibung
1	Stoßfänger vorn	Stoßfänger vorn - Fehlstellung - einstellen/justieren
2	Sonstiges	Hauptuntersuchung - fällig - durchführen
3	Rad/Reifen	Leichtmetallfelge vorn rechts - verkratzt / verschürft - Wertminderung
4	Rad/Reifen	Leichtmetallfelge vorn links - verkratzt / verschürft - erneuern
5	Rad/Reifen	Leichtmetallfelge hinten links - verkratzt / verschürft - erneuern
6	Rad/Reifen	Leichtmetallfelge hinten rechts - verkratzt / verschürft - erneuern

Beschädigung #1: Stossfänger vorn: Stossfänger vorn - Fehlstellung - einstellen/justieren

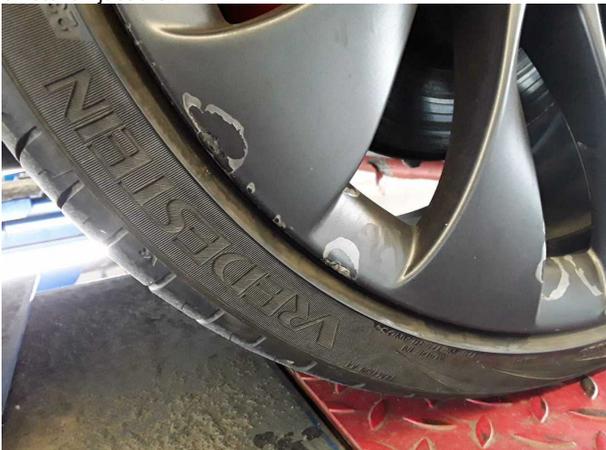
Beschädigung #3: Rad/Reifen: Leichtmetallfelge vorn rechts - verkratzt / verschürft - Wertminderung

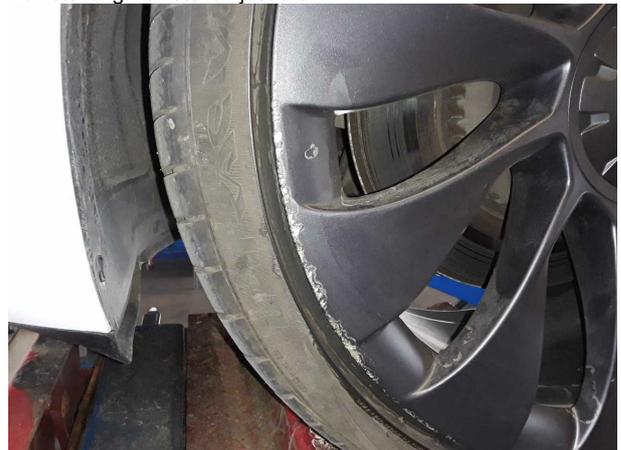
Beschädigung #4: Rad/Reifen: Leichtmetallfelge vorn links - verkratzt / verschürft - erneuern

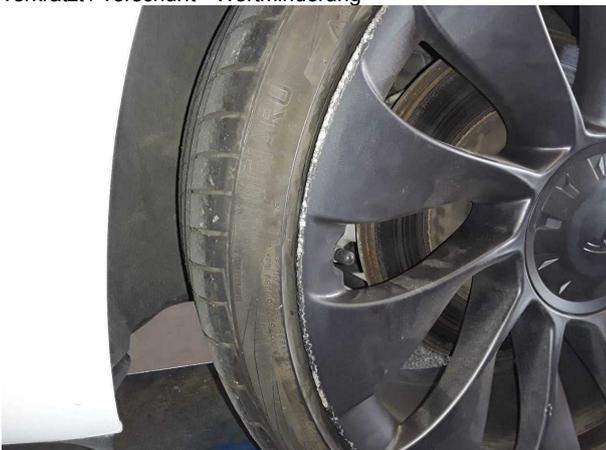
Beschädigung #5: Rad/Reifen: Leichtmetallfelge hinten links - verkratzt / verschürft - erneuern

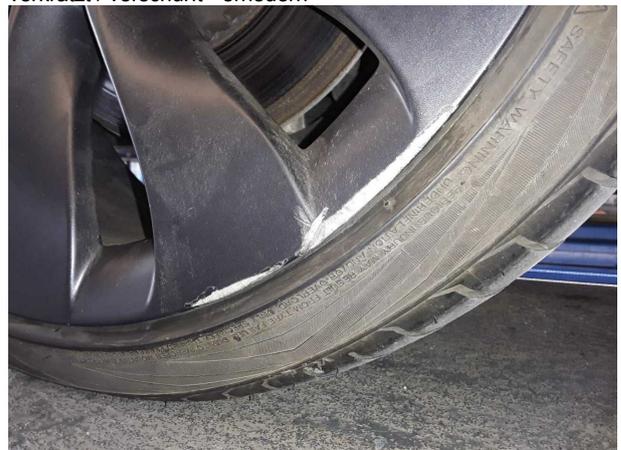
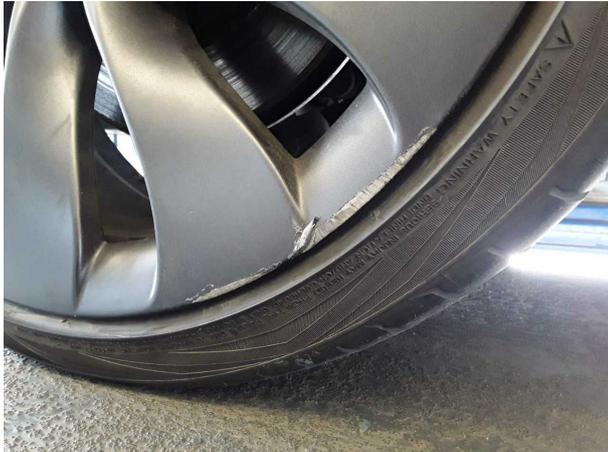
Beschädigung #6: Rad/Reifen: Leichtmetallfelge hinten rechts - verkratzt / verschürft - erneuern
