Wertgutachten

Ihr Auftrag vom	06.05.2025 durch Raiffeisen-Impuls Fuhrparkmanagement GmbH & Co. KG
Besichtigungsort	36272 Niederaula, Industriestraße 11
Besichtigungsdatum	12.05.2025
Referenznummern	0002044780

Fahrzeugident.-Nr.	WF01XXTTG1LB84384		
Fahrzeugart	Transporter - Kombi	Farbton / Lackart	Frost-Weiß / Uni
Hersteller	Ford	Nächste HU	01/2025
Typ / Verkaufsbez.	Transit/Tourneo Custom Kombi 2.0 TDCI Trend	Laufleistung abgelesen	158.268 km
Erstzulassung	27.01.2021	Emissionsklasse	keine Angabe
Getriebe / Gänge	Manuell / 6	Sitzplätze / Türen	9 / 5
Achsen / angetrieben	2 / 1	Anzahl Besitzer	keine Angabe
Motorart	Reihenmotor / Diesel	Hubraum / Nennleistung	1.996 ccm / 77 KW
Antriebsart	Frontantrieb

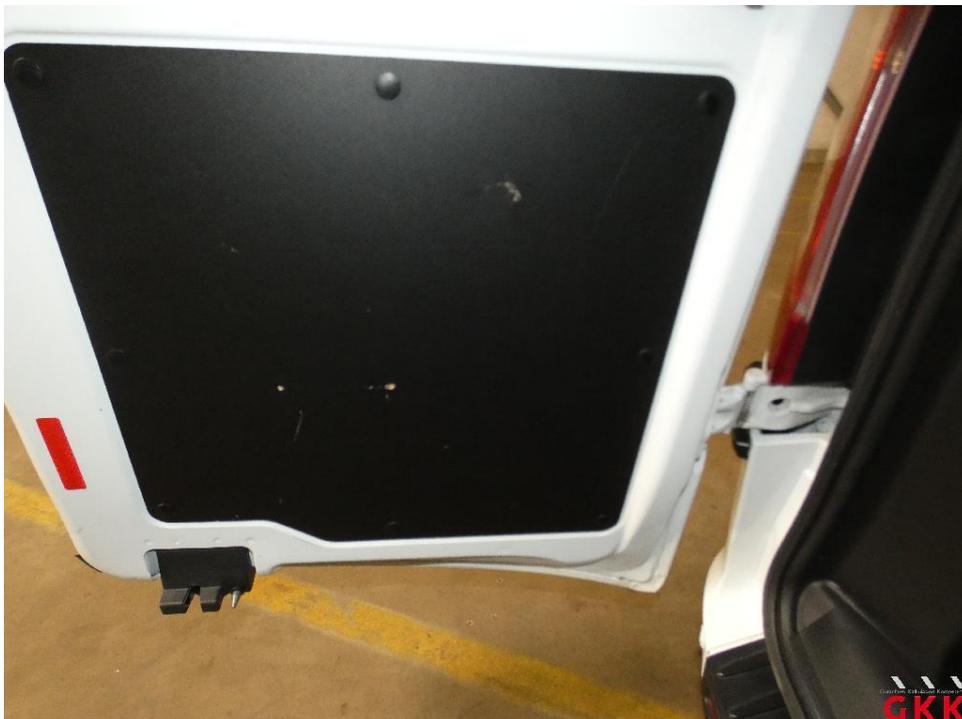
Bild 14 Hecktür links, Innenverkleidung, beschädigt, ersetzen

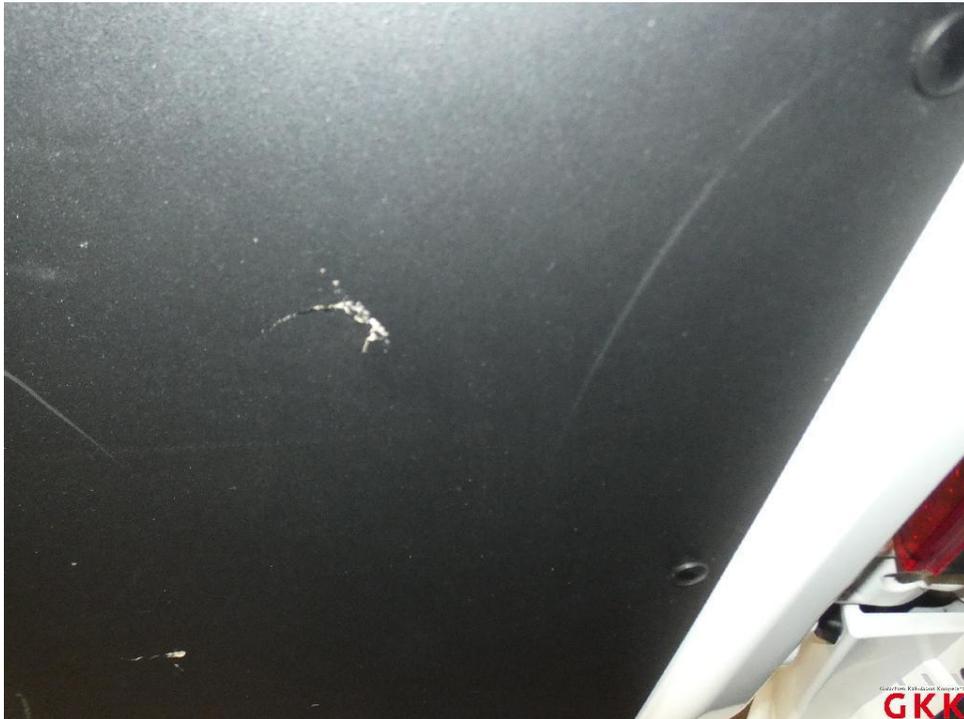
Bild 15 Hecktür links, Innenverkleidung, beschädigt, ersetzen

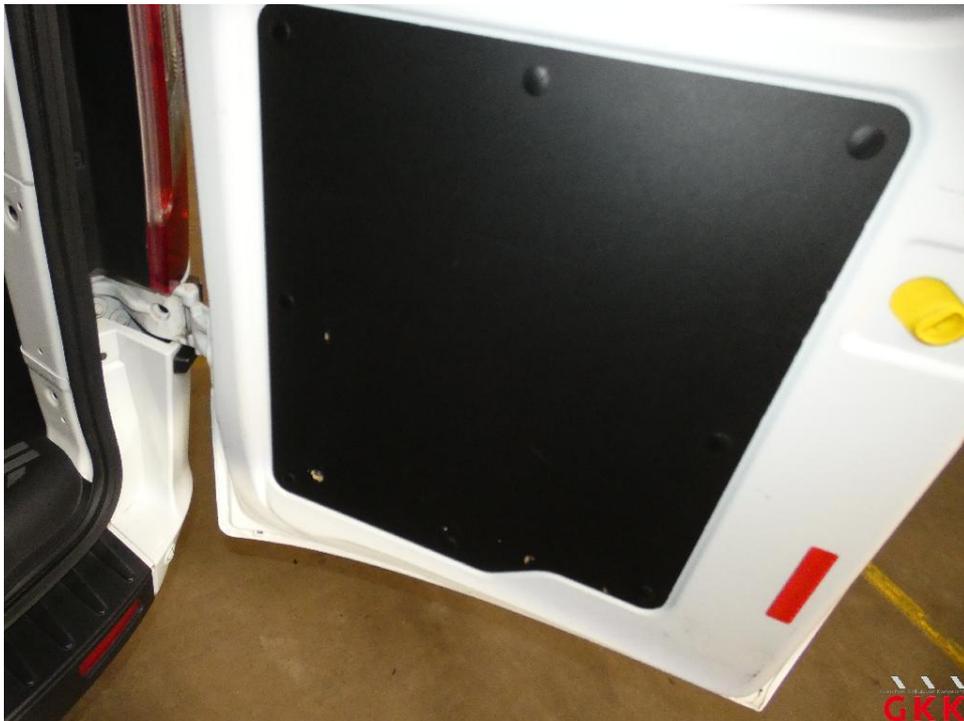
Bild 16 Hecktür rechts, Innenverkleidung, beschädigt, ersetzen

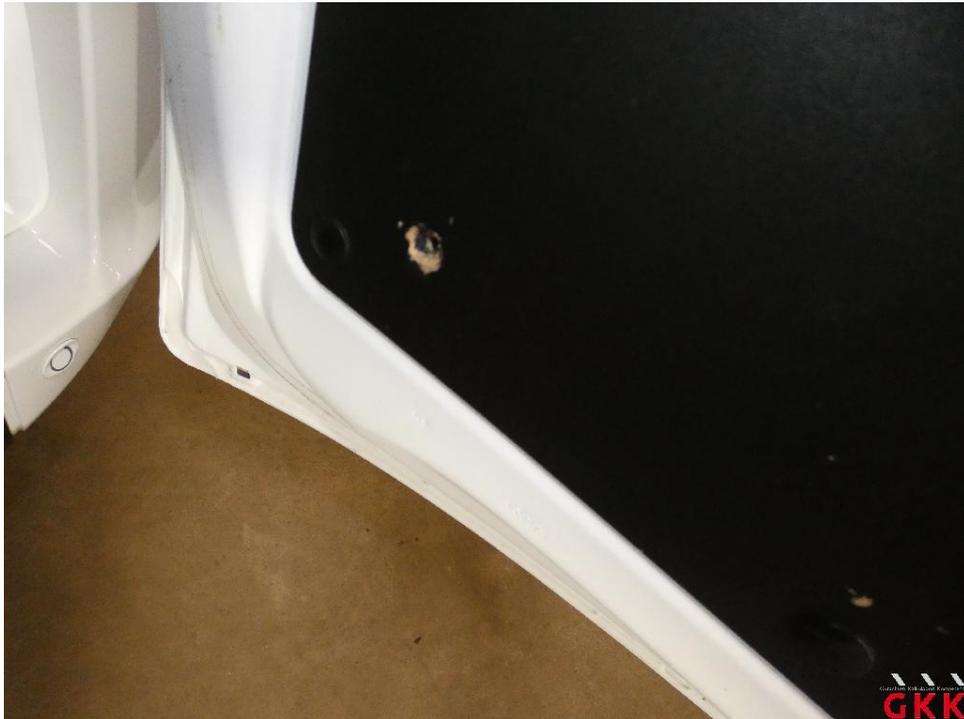
Bild 17 Hecktür rechts, Innenverkleidung, beschädigt, ersetzen

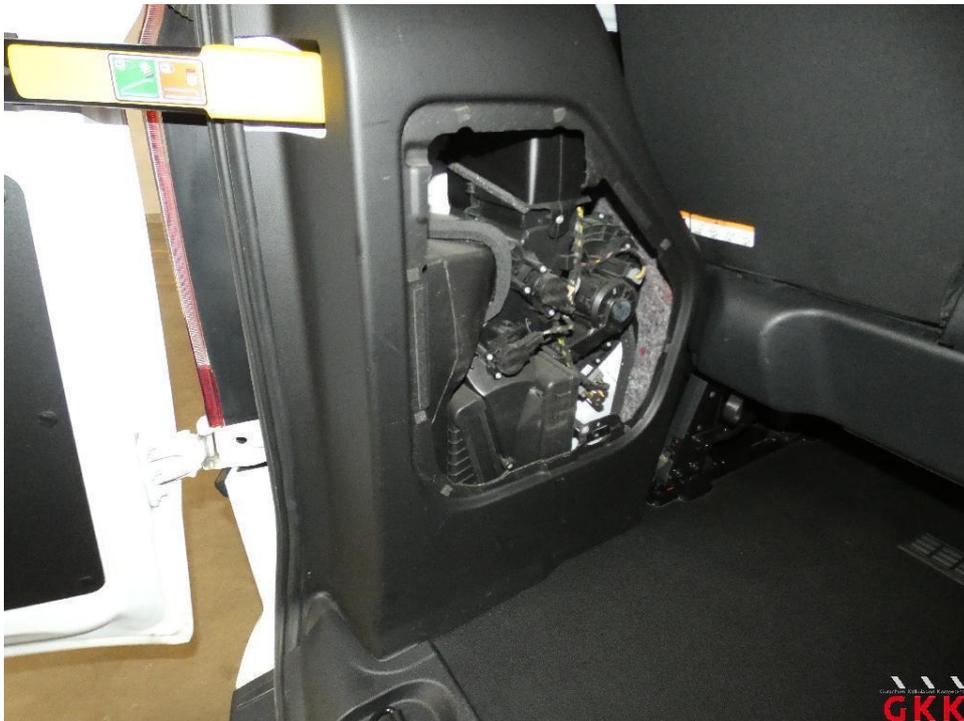
Wertbeeinflussende Faktoren		
Front (Angaben ohne MwSt.)	Reparaturkosten	MW
Motorhaube Dämmmatte, beschädigt, ersetzen (Bild 20)	119,60 €	47,84 €
Seite links (Angaben ohne MwSt.)	Reparaturkosten	MW
Tür vorne links Einstieg, verkratzt, Smartrepair (Bild 21, Bild 22)	80,00 €	80,00 €
Heck (Angaben ohne MwSt.)	Reparaturkosten	MW
Hecktür rechts Innenverkleidung, beschädigt, ersetzen (Bild 16, Bild 17)	73,18 €	29,27 €
Hecktür links Innenverkleidung, beschädigt, ersetzen (Bild 14, Bild 15)	82,50 €	33,00 €
Sonstiges (Angaben ohne MwSt.)	Reparaturkosten	MW
Inspektion groß Transporter, kein gültiger Nachweis vorhanden, durchführen (Bild 19)	851,41 €	851,41 €
Ohne Zuordnung (Angaben ohne MwSt.)	Reparaturkosten	MW
HU (Hauptunters.) PKW / Transporter, fällig, durchführen	121,85 €	121,85 €
Innenraum / Innenverkleidung links, fehlt, ersetzen (Bild 18)	26,60 €	26,60 €

Bild 18 Innenraum / Innenverkleidung links, fehlt, ersetzen

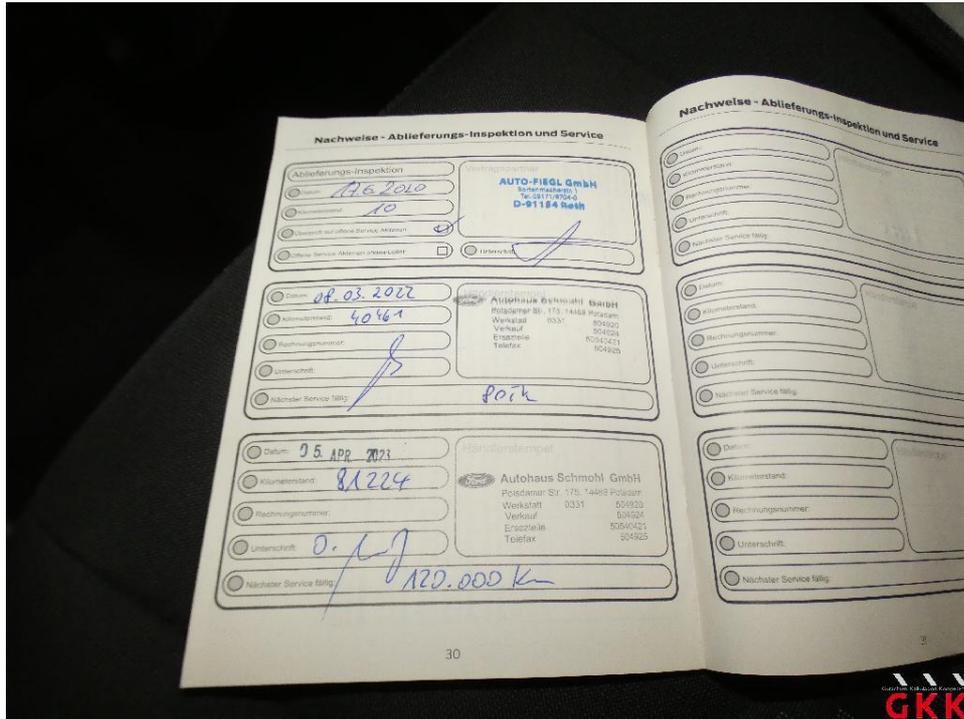
Bild 19 Inspektion groß, Transporter, kein gültiger Nachweis vorhanden, durchführen

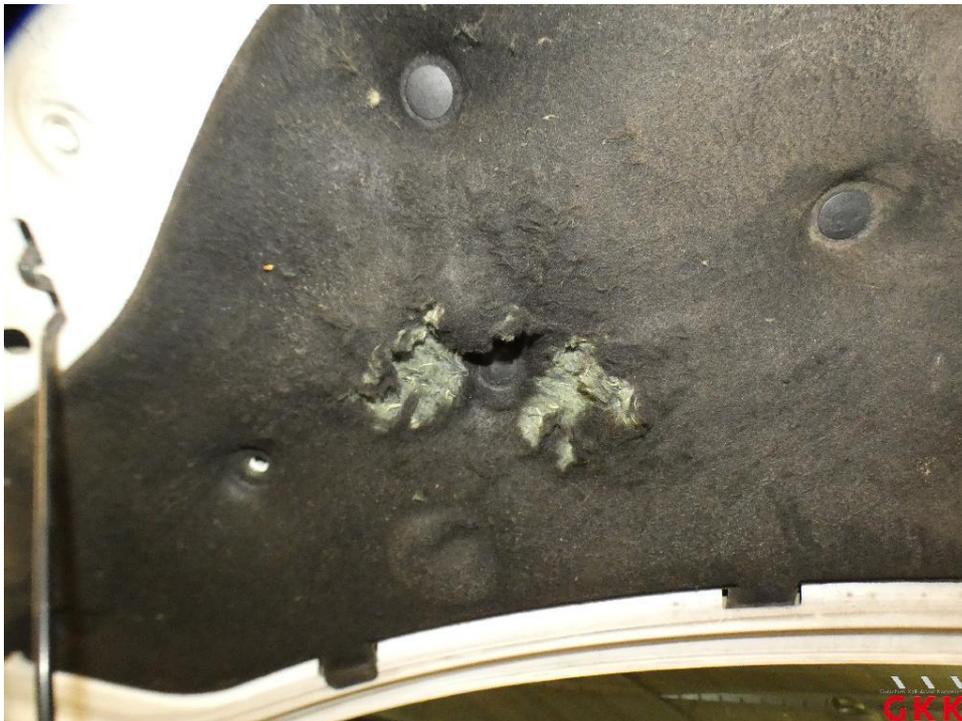
Bild 20 Motorhaube, Dämmmatte, beschädigt, ersetzen

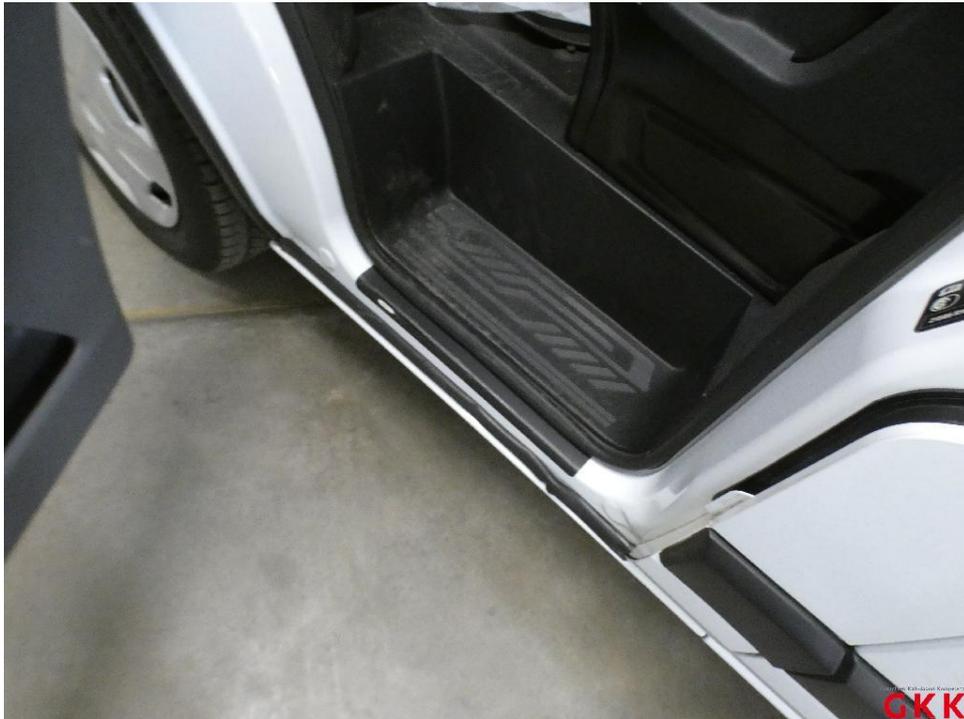
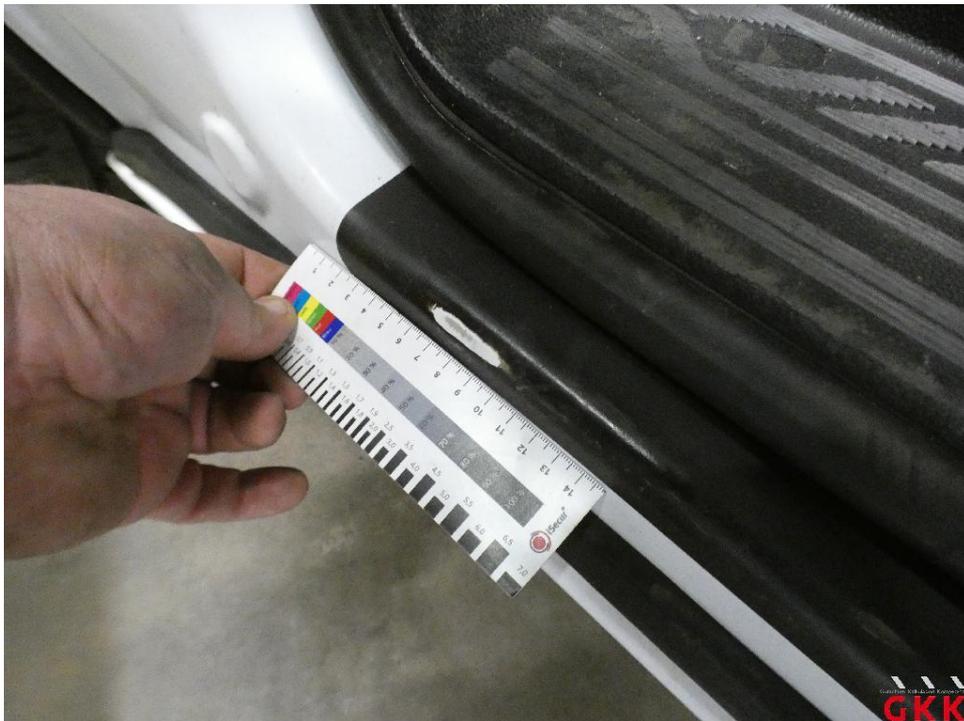
Bild 21 Tür vorne links, Einstieg, verkratzt, Smartrepair

Bild 22 Tür vorne links, Einstieg, verkratzt, Smartrepair
