Halter		Besichtigungszustand	bedingt: Licht/Nässe/Schmutz
Kennzeichen		Laufleistung (abgelesen)	142.973 km
Hersteller	BMW	Restlauf bis Service	21.000 km
Typ/Modell	330e	HU (Bericht lag vor)	03/2026
Fahrgestellnummer	WBA5P51060FK96844	Leistung / Hubraum	135 kW / 1.998 ccm
Erstzulassung	05.03.2021	Polster/Farbe	Stoff/Leder Kombination / Schwarz
Letzte Wartung	11/2024, 130.586 km	Lackierung	Blau
Kraftstoffart	Hybr.B/E ext.aufI	Getriebe	Automatik

Zustandsbericht

TÜV SÜD Auto Plus GmbH
Gutenbergstr. 13
70771 Leinfelden-Echterdingen

Besichtigungsdatum: 01.04.2025
Protokollnummer: 39334131

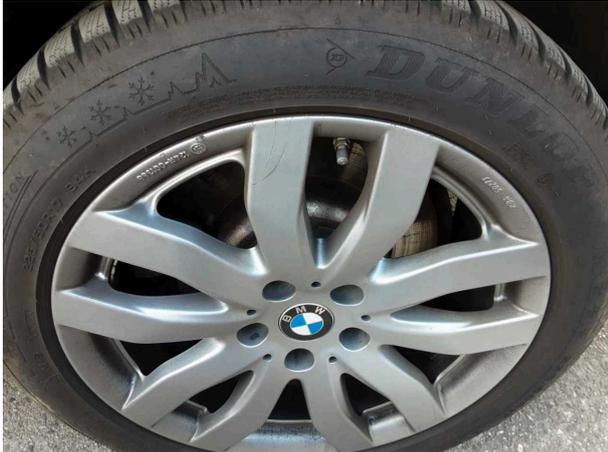
Beschädigung #1: Rad/Reifen: Leichtmetallfelge hinten links - Kratzer - Smart Repair

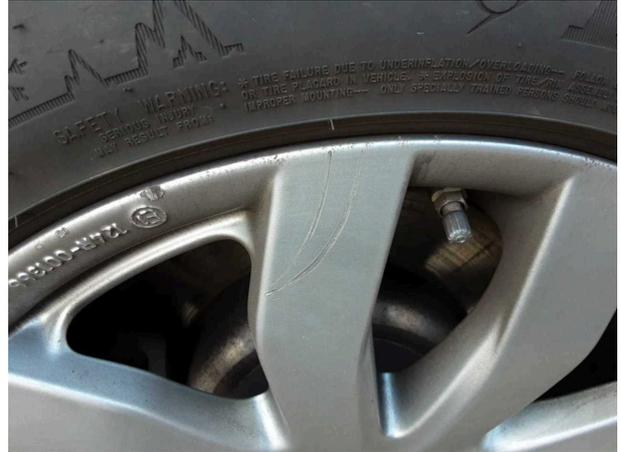
Beschädigung #1: Rad/Reifen: Leichtmetallfelge hinten links - Kratzer - Smart Repair

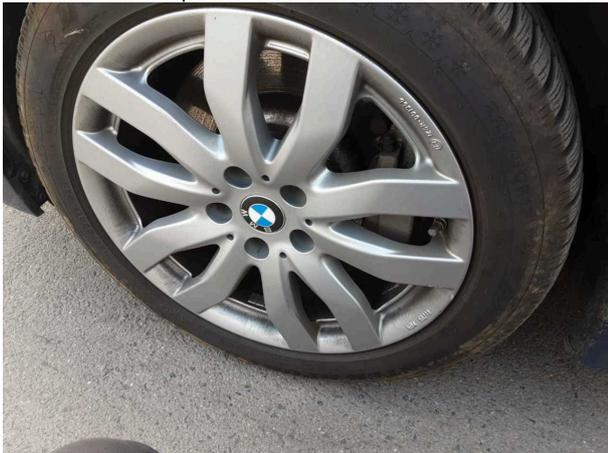
Beschädigung #2: Rad/Reifen: Leichtmetallfelge vorn links - Kratzer - Smart Repair

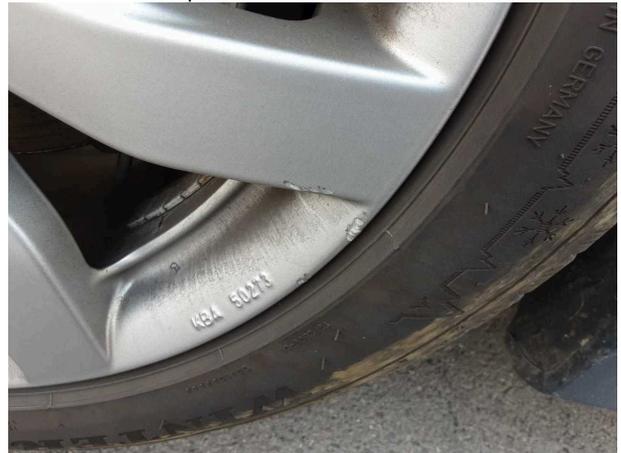
Beschädigung #2: Rad/Reifen: Leichtmetallfelge vorn links - Kratzer - Smart Repair

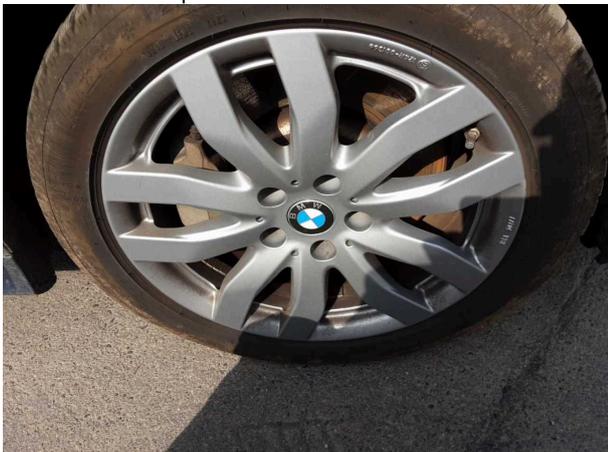
Beschädigung #3: Rad/Reifen: Leichtmetallfelge vorn rechts - Kratzer - Smart Repair

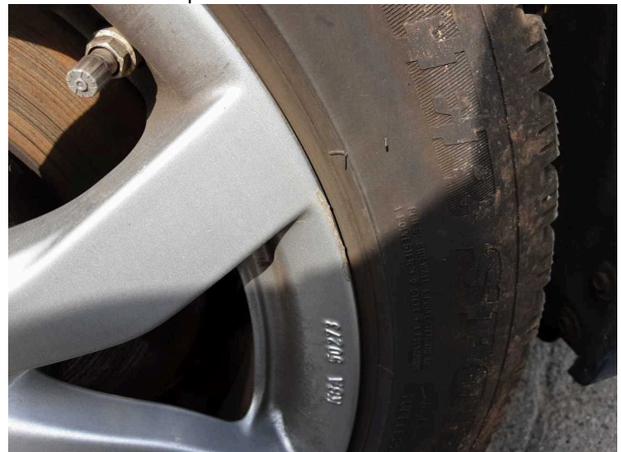
Beschädigung #3: Rad/Reifen: Leichtmetallfelge vorn rechts - Kratzer - Smart Repair

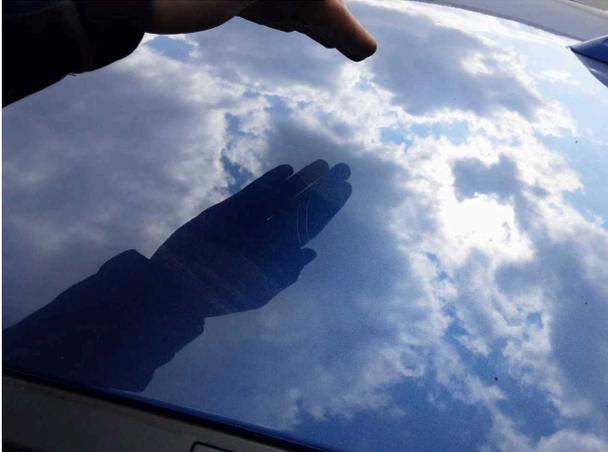
Beschädigung #4: Fahrzeugdach: Dach - Kratzer - Smart Repair

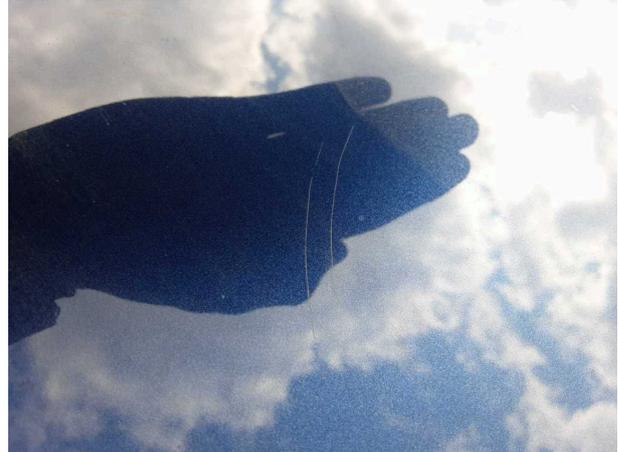
Beschädigung #4: Fahrzeugdach: Dach - Kratzer - Smart Repair

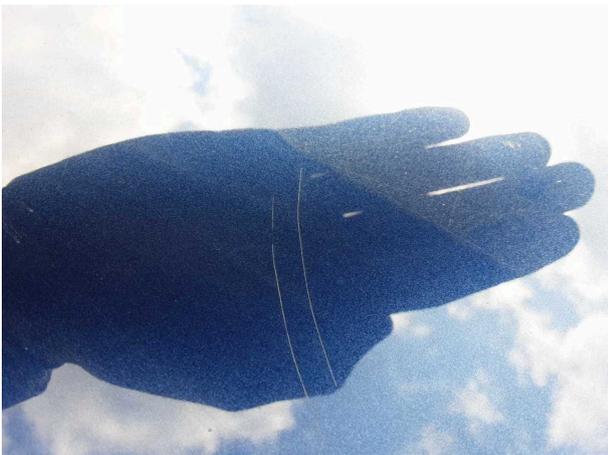
Beschädigung #4: Fahrzeugdach: Dach - Kratzer - Smart Repair

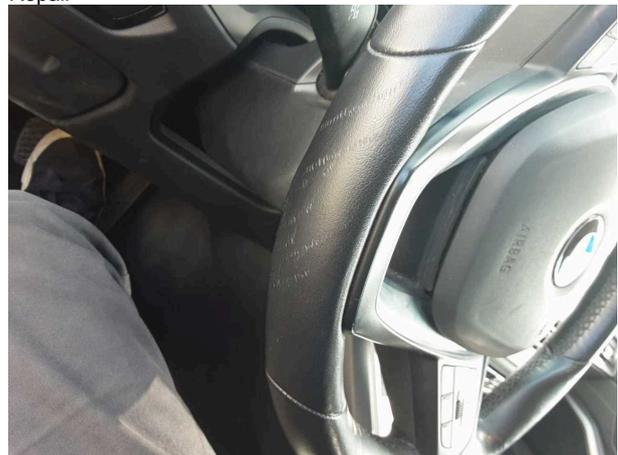
Beschädigung #5: Lenkanlage: Lenkrad - Kratzer - Smart Repair

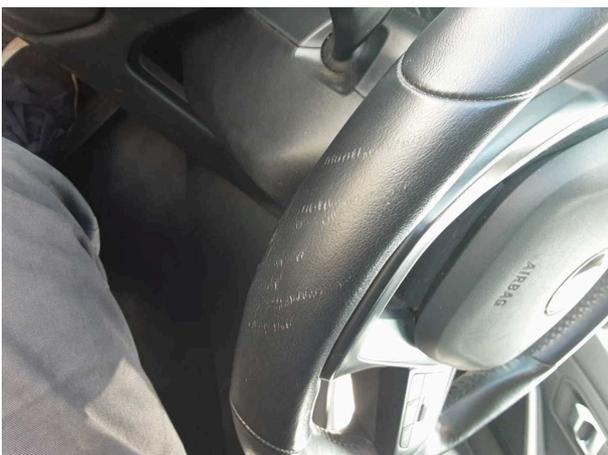
Beschädigung #5: Lenkanlage: Lenkrad - Kratzer - Smart Repair

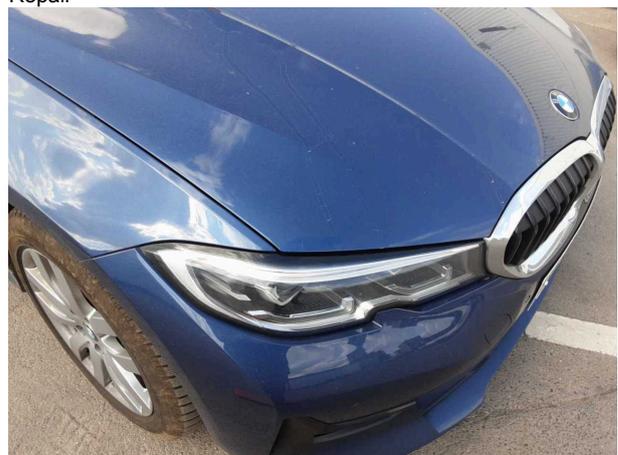
Beschädigung #6: Motorhaube: Motorhaube - Kratzer - Smart Repair

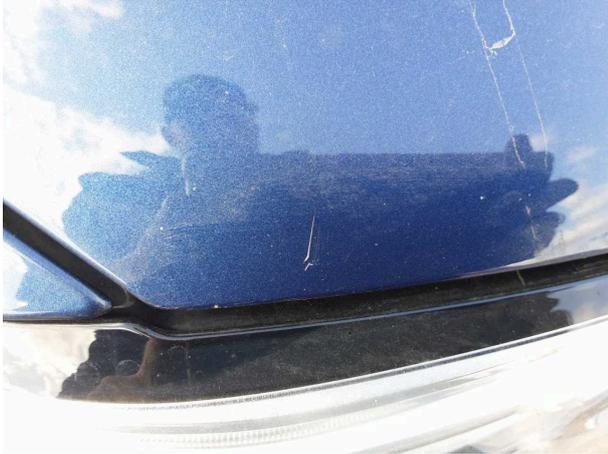
Beschädigung #6: Motorhaube: Motorhaube - Kratzer - Smart Repair

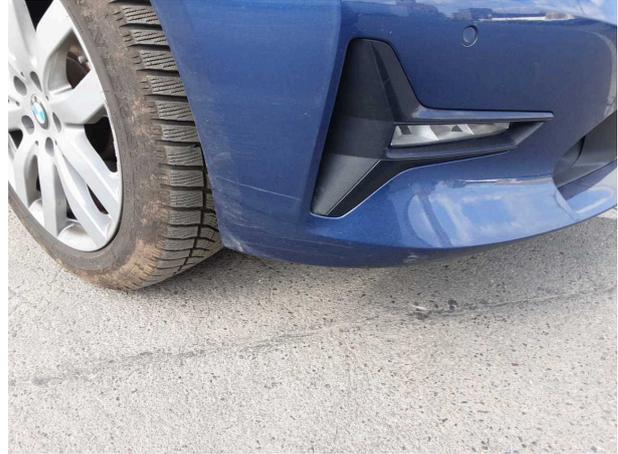
Beschädigung #7: Stossfänger vorn: Stossfänger vorn - Kratzer - Smart Repair

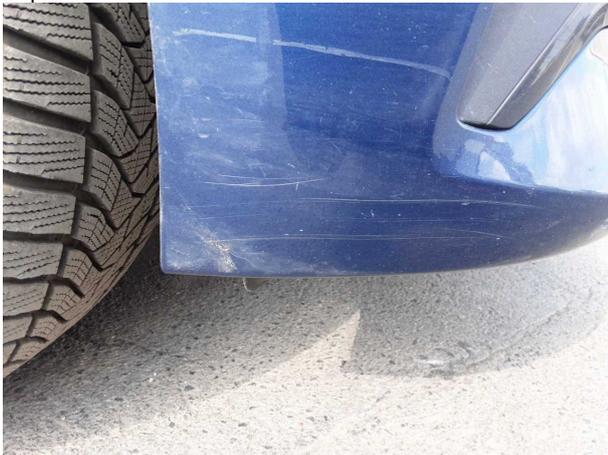
Beschädigung #7: Stossfänger vorn: Stossfänger vorn - Kratzer - Smart Repair

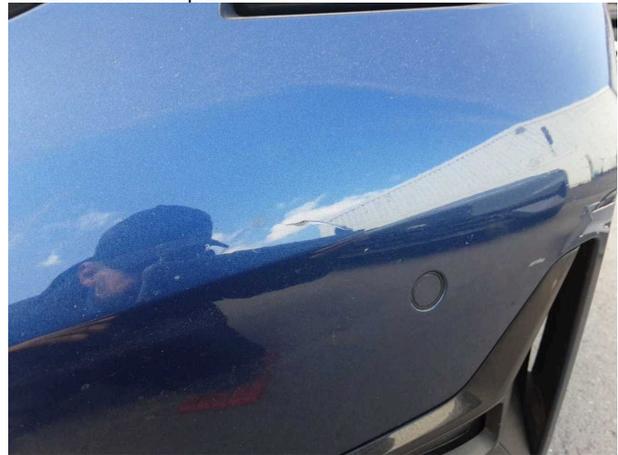
Beschädigung #7: Stossfänger vorn: Stossfänger vorn - Kratzer - Smart Repair

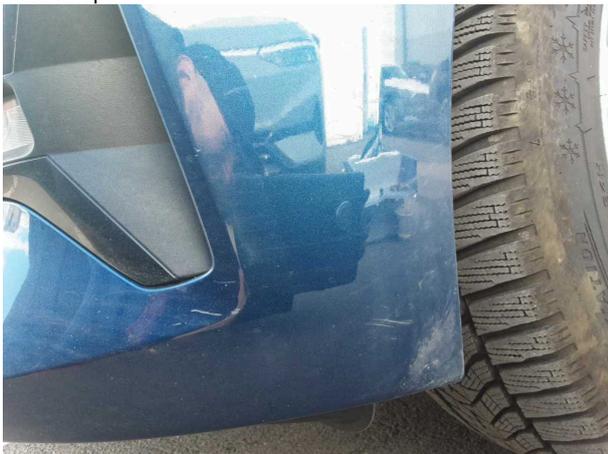
Beschädigung #7: Stossfänger vorn: Stossfänger vorn - Kratzer - Smart Repair

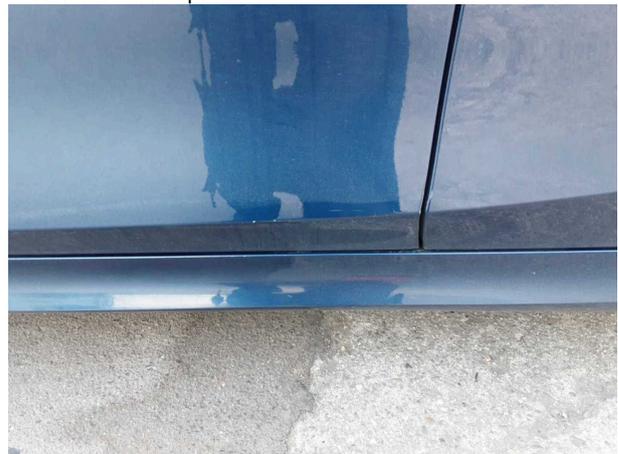
Beschädigung #8: Tür vorn links: Tür - Kratzer - Smart Repair

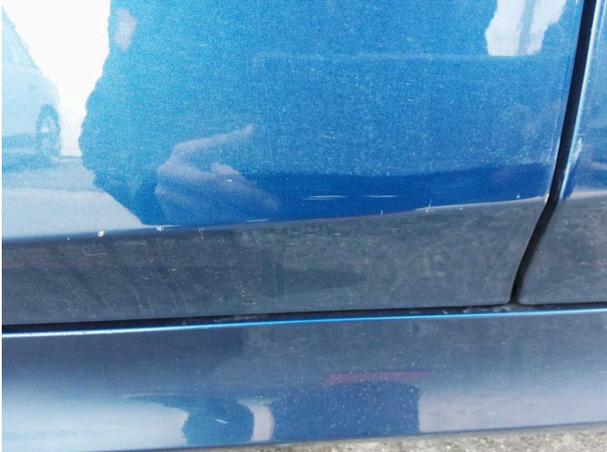
Beschädigung #8: Tür vorn links: Tür - Kratzer - Smart Repair

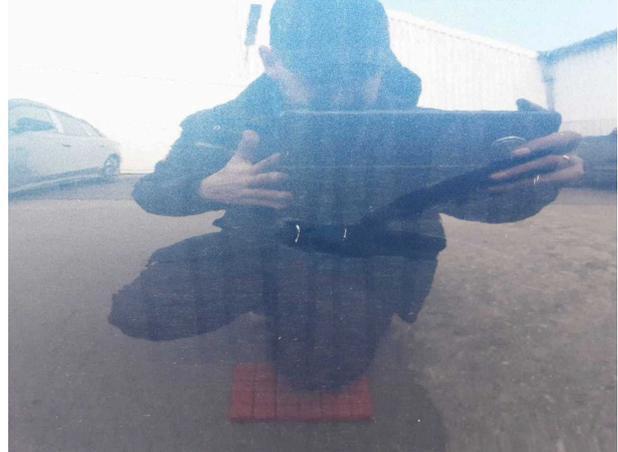
Beschädigung #8: Tür vorn links: Tür - Kratzer - Smart Repair

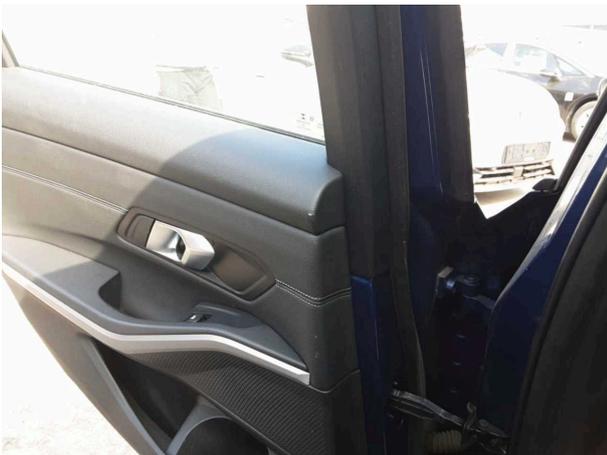
Beschädigung #9: Verkleidungen/Abdeckungen: Türverkleidung hinten links - Kratzer - Smart Repair

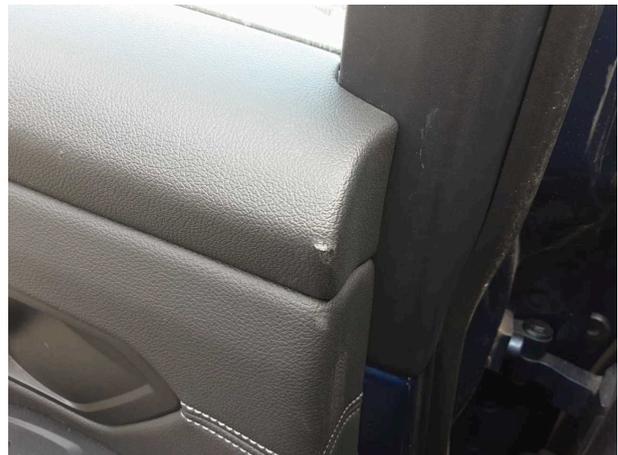
Beschädigung #9: Verkleidungen/Abdeckungen: Türverkleidung hinten links - Kratzer - Smart Repair

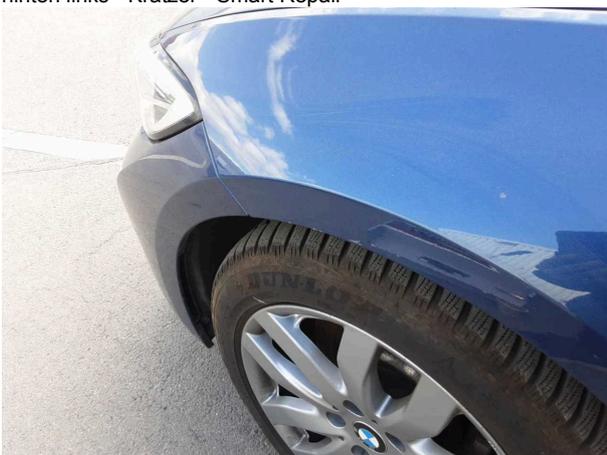
Beschädigung #10: Kotflügel links: Kotflügel links - Kratzer - lackieren

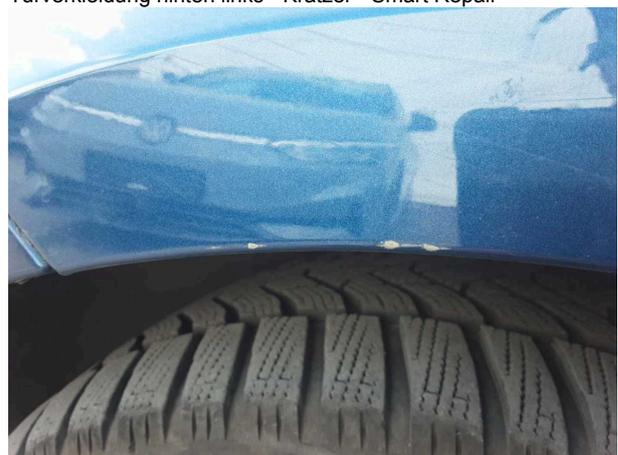
Beschädigung #10: Kotflügel links: Kotflügel links - Kratzer - lackieren

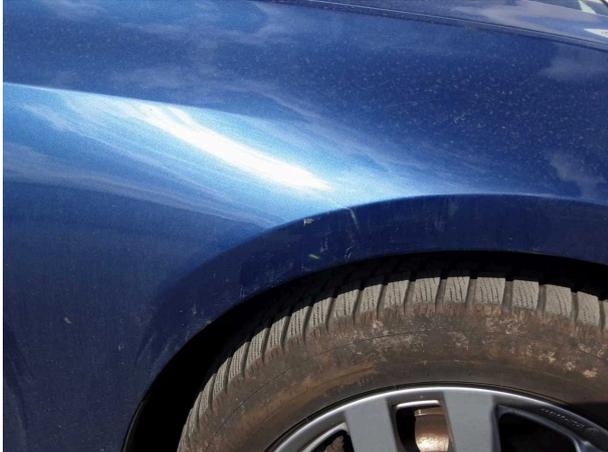
Beschädigung #11: Kotflügel rechts: Kotflügel rechts - Kratzer - lackieren

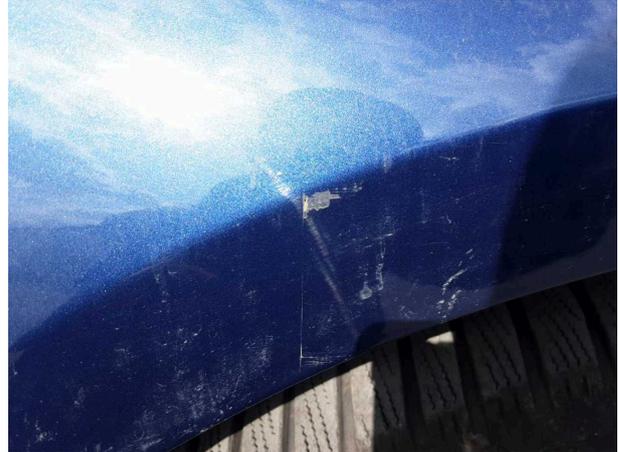
Nr.	Ort
1	Kotflügel rechts, fachgerecht ausgeführt, Reparaturrechnung nicht vorhanden

Beschädigung #11: Kotflügel rechts: Kotflügel rechts - Kratzer - lackieren

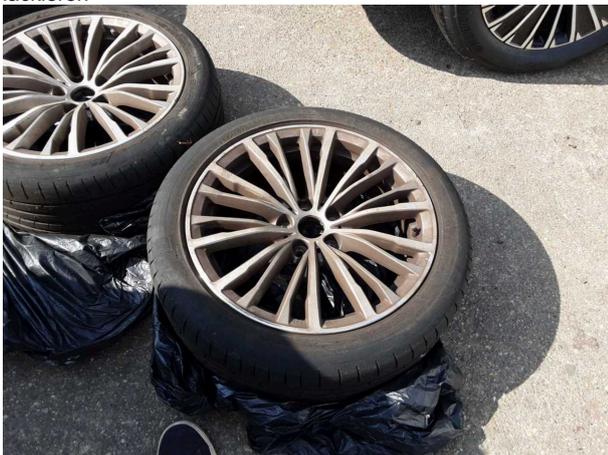
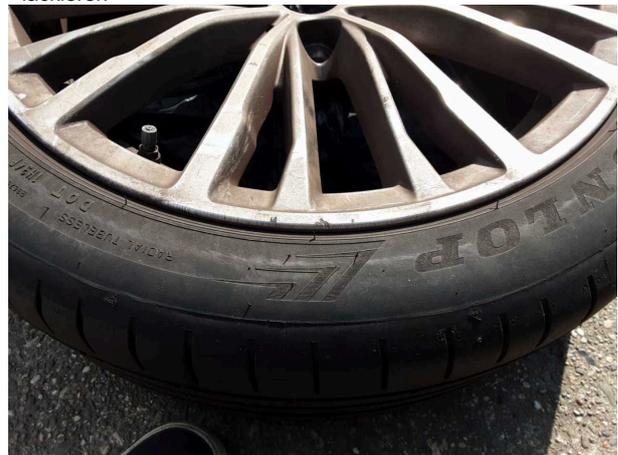
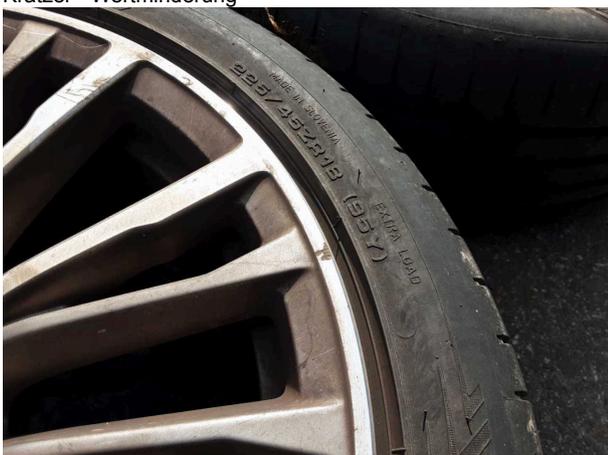
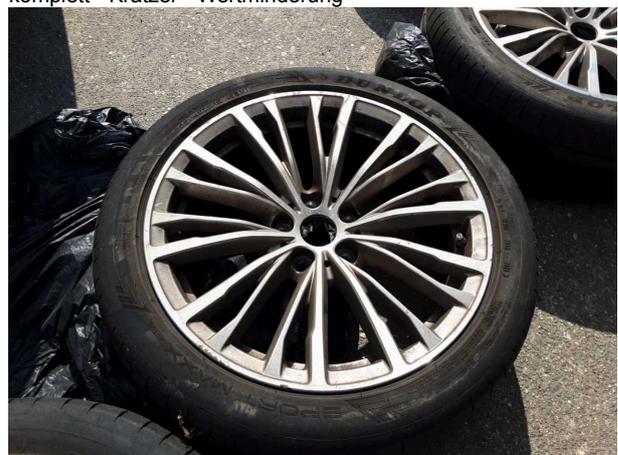
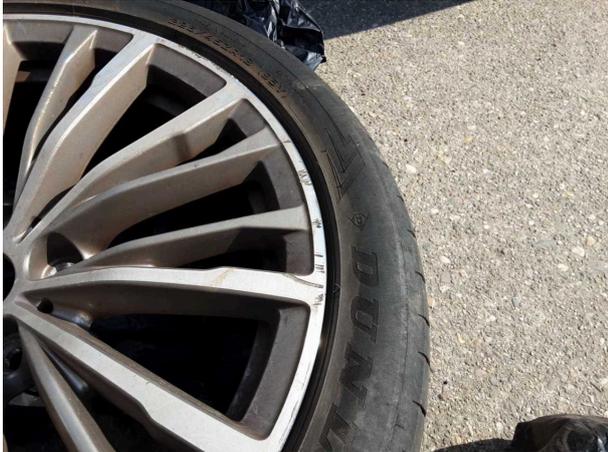
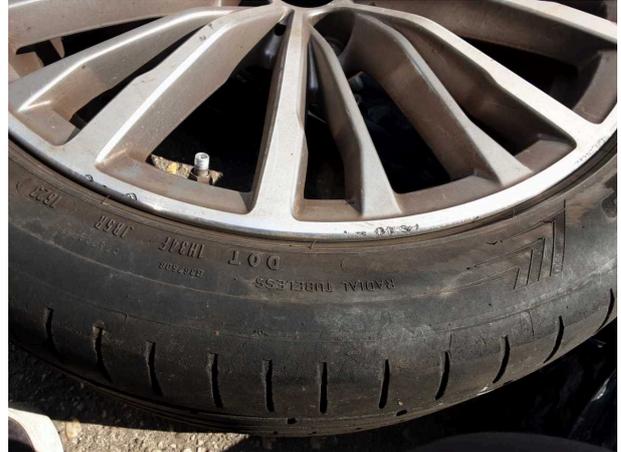
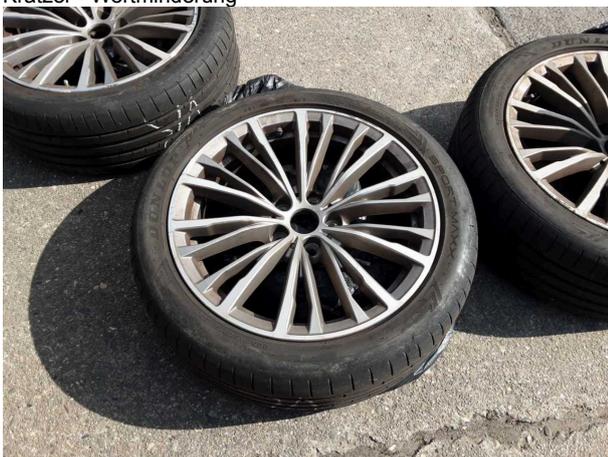
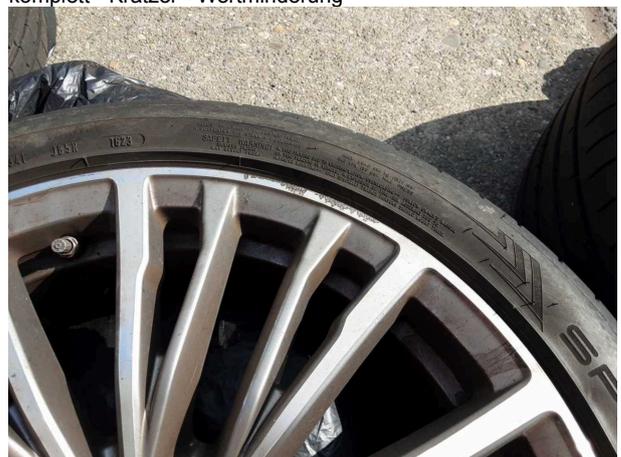
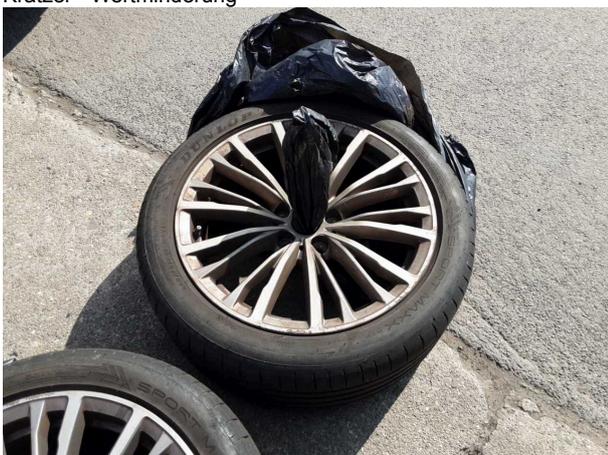
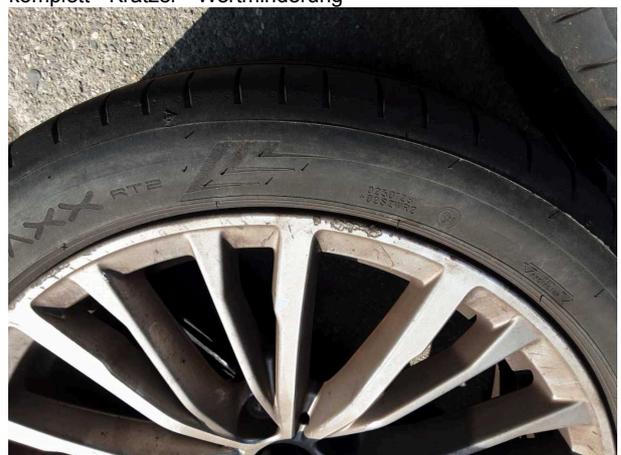
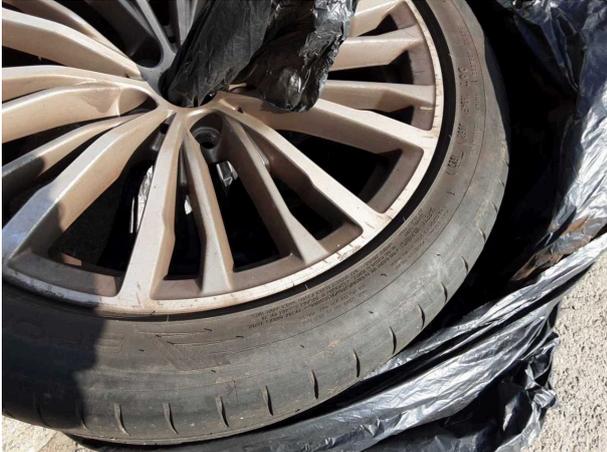
Beschädigung #12: 2.Radsatz: Leichtmetallfelgensatz komplett - Kratzer - Wertminderung

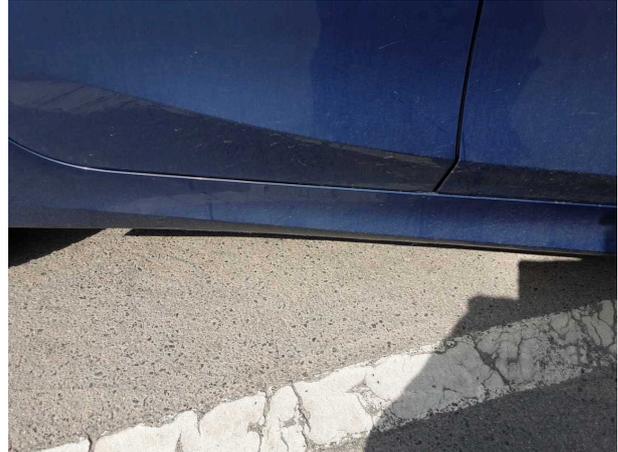
Beschädigung #13: Schweller rechts: Schweller - Kratzer - lackieren

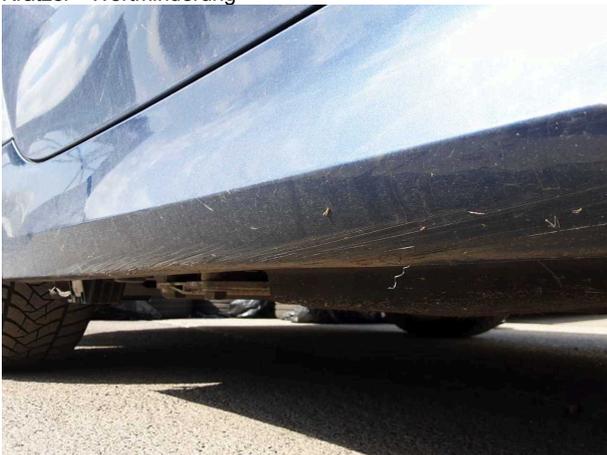
Beschädigung #13: Schweller rechts: Schweller - Kratzer - lackieren

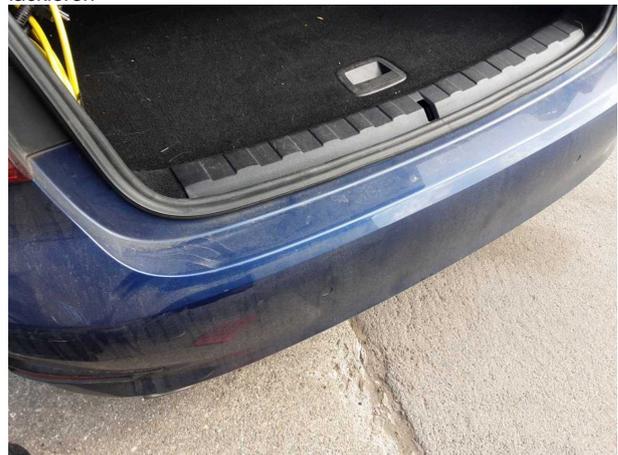
Beschädigung #14: Stossfänger hinten: Stossfänger hinten - Delle / Lackschaden - instandsetzen und lackieren

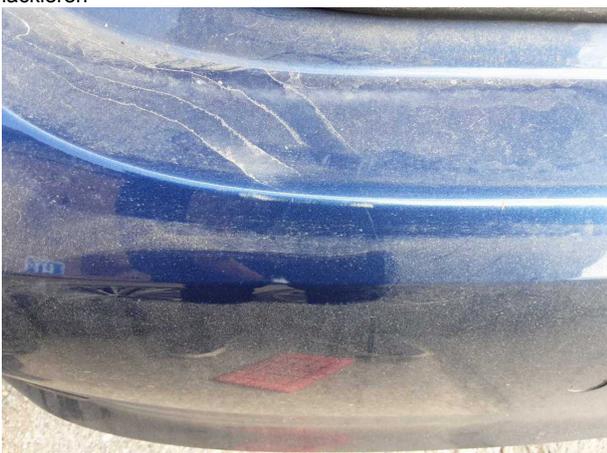
Beschädigung #14: Stossfänger hinten: Stossfänger hinten - Delle / Lackschaden - instandsetzen und lackieren

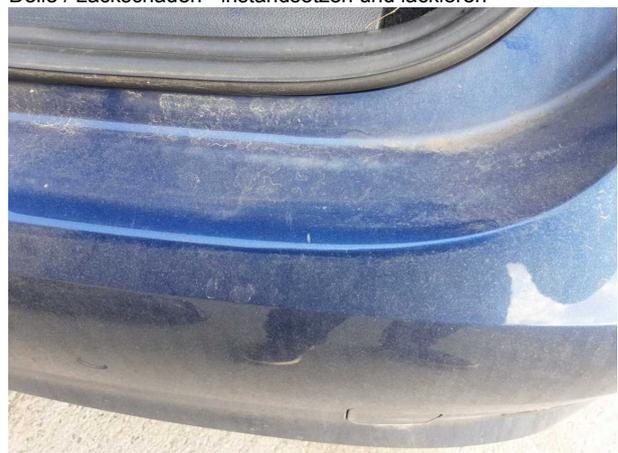
Beschädigung #14: Stossfänger hinten: Stossfänger hinten - Delle / Lackschaden - instandsetzen und lackieren

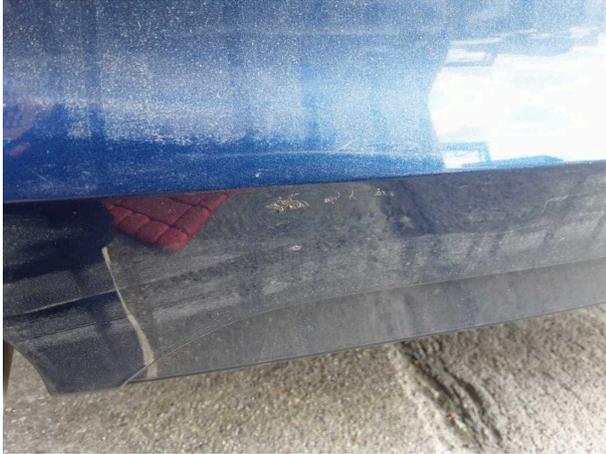
Beschädigung #14: Stossfänger hinten: Stossfänger hinten -
Delle / Lackschaden - instandsetzen und lackieren
