Wertgutachten

Ihr Auftrag vom	29.04.2025 durch Raiffeisen-Impuls Fuhrparkmanagement GmbH & Co. KG
Besichtigungsort	36272 Niederaula, Industriestraße 11
Besichtigungsdatum	09.05.2025
Referenznummern	0002035492

Fahrzeugident.-Nr.	WV1ZZZSYZK9062635		
Fahrzeugart	Transporter - Kasten	Farbton / Lackart	Candy-Weiß / Uni
Hersteller	VW	Nächste HU	08/2025
Typ / Verkaufsbez.	Crafter Kasten 2.0 TDI Hochdach FWD	Laufleistung abgelesen	155.359 km
Erstzulassung	25.07.2019	Emissionsklasse	Euro 6
Getriebe / Gänge	Manuell / 6	Sitzplätze / Türen	5 / 5
Achsen / angetrieben	2 / 1	Anzahl Besitzer	1
Motorart	Reihenmotor / Diesel	Hubraum / Nennleistung	1.968 ccm / 103 KW
Antriebsart	Frontantrieb

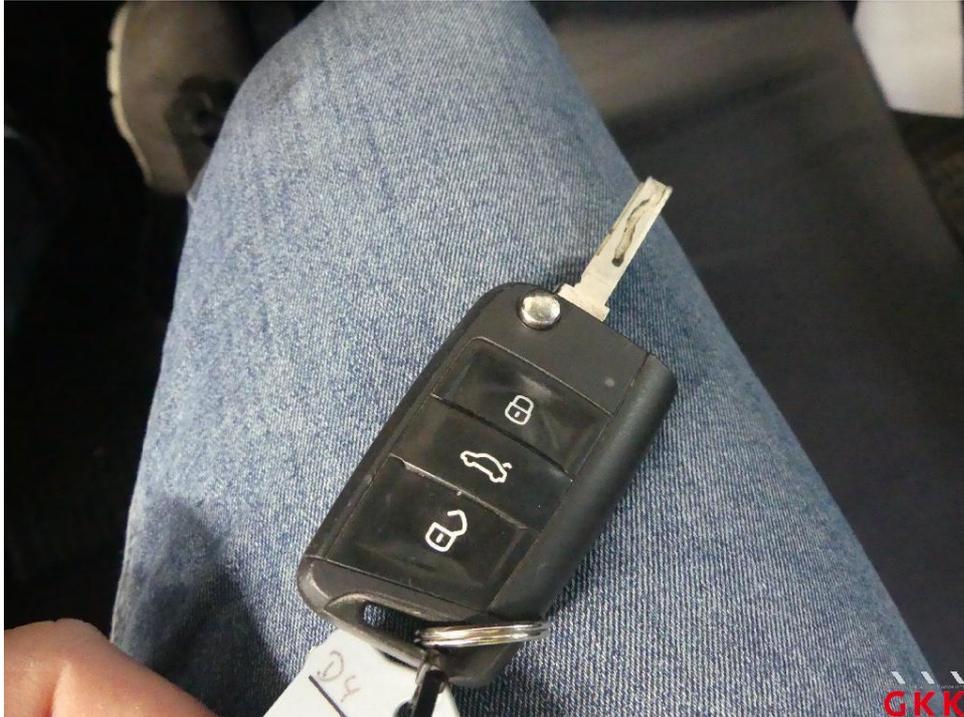
Bild 15 Hauptschlüssel, mit Fernbedienung, fehlt, ersetzen

Schiebetür rechts, beschädigt, instand setzen - lackieren (Bild 23, Bild 24)	1140,36 €	450,97 €
Heck (Angaben ohne MwSt.)	Reparaturkosten	MW
Stoßfänger hinten Reflektor, gerissen, ersetzen (Bild 34, Bild 35, Bild 36)	148,73 €	52,06 €
Stoßfänger hinten Ecke rechts -unlackiert-, beschädigt, ersetzen (Bild 30, Bild 31)	228,62 €	80,02 €
Stoßfänger hinten Ecke links -unlackiert-, beschädigt, ersetzen (Bild 32, Bild 33)	228,62 €	80,02 €
Exterieur (Angaben ohne MwSt.)	Reparaturkosten	MW
Beschriftungs- / Werbefolie, beklebt, entkleben	100,00 €	100,00 €
Interieur (Angaben ohne MwSt.)	Reparaturkosten	MW
Armaturenbrett, verkratzt, Gebrauchsspur	0,00 €	0,00 €
Sitz vorne links Bezug Sitzkissen -Stoff-, gerissen, ersetzen (Bild 43, Bild 44)	414,23 €	144,98 €
Kombiinstrument Motorkontrollleuchte, aktiv, prüfen (Bild 17)	79,76 €	79,76 €
Schlüssel/Schließanl. (Angaben ohne MwSt.)	Reparaturkosten	MW
Hauptschlüssel mit Fernbedienung, fehlt, ersetzen (Bild 15)	184,55 €	184,55 €

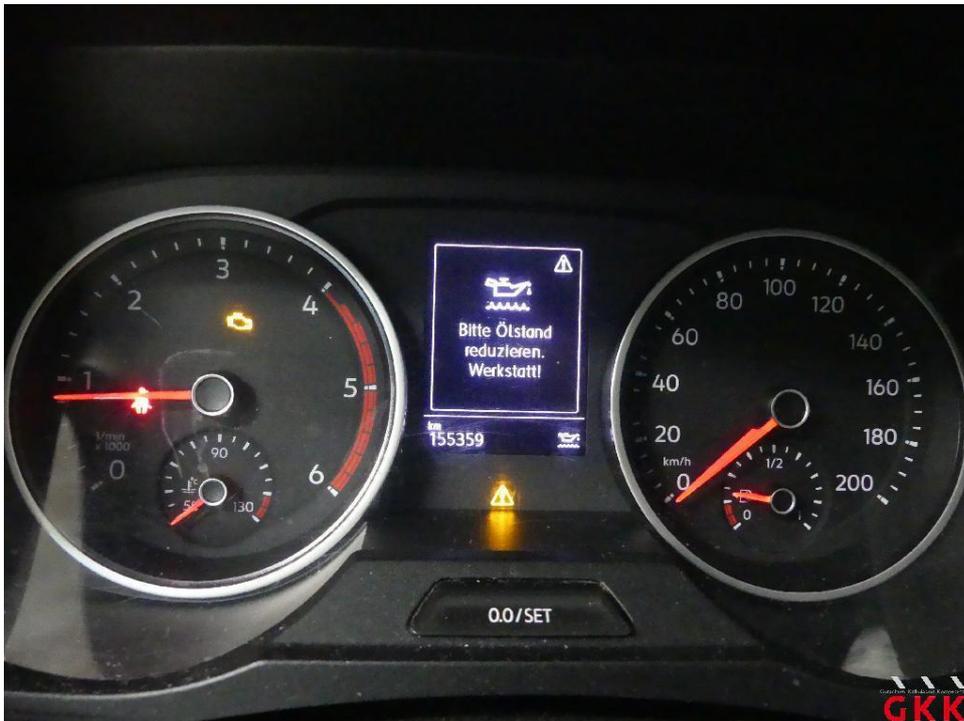
Bild 16 Motor, Motorölstand, prüfen

Technik (Angaben ohne MwSt.)	Reparaturkosten	MW
Lenkrad, verkratzt, Gebrauchsspur	0,00 €	0,00 €
Motor Motorölstand, prüfen (Bild 16)	79,76 €	79,76 €
Ohne Zuordnung (Angaben ohne MwSt.)	Reparaturkosten	MW
Inspektion groß Transporter, fällig, durchführen (Bild 14)	851,41 €	851,41 €
Fahrzeug Front, Steinschlag, Gebrauchsspur	0,00 €	0,00 €

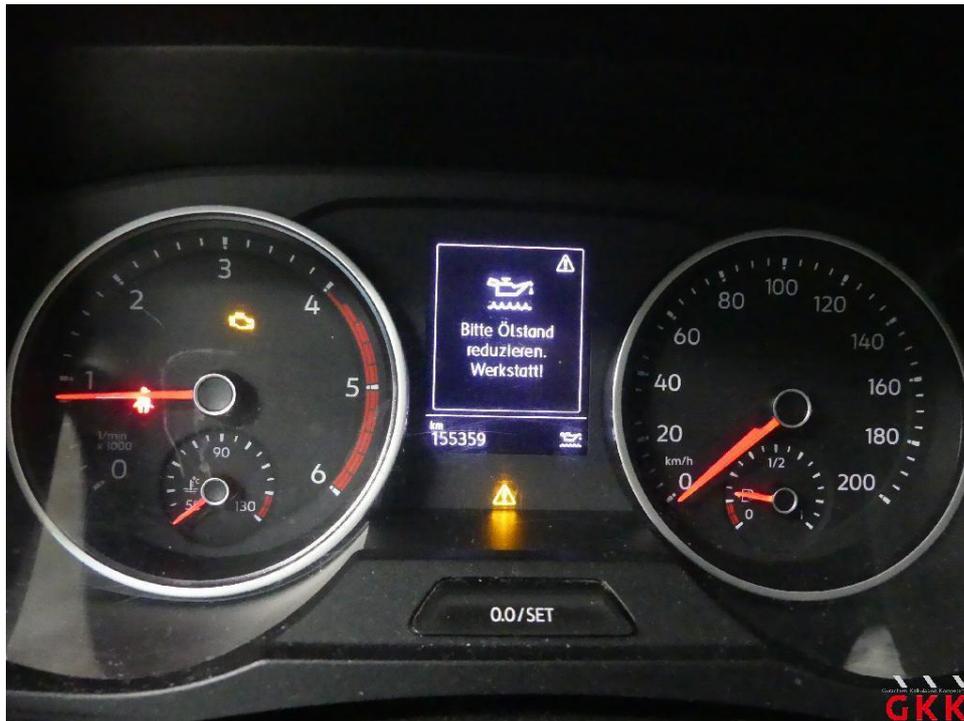
Bild 17 Kombiinstrument, Motorkontrollleuchte, aktiv, prüfen

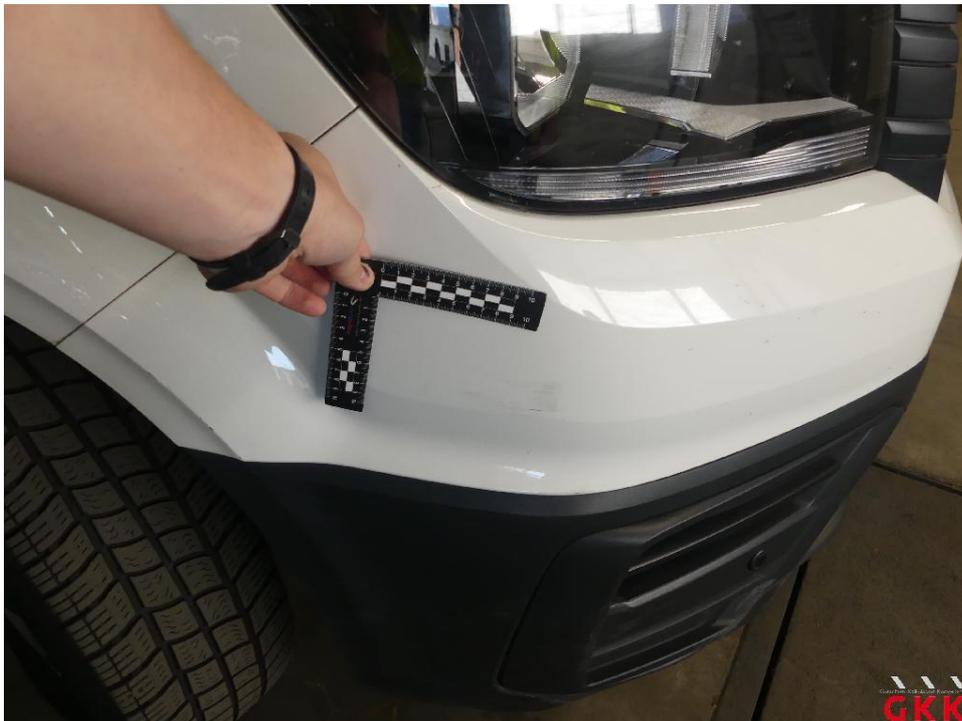
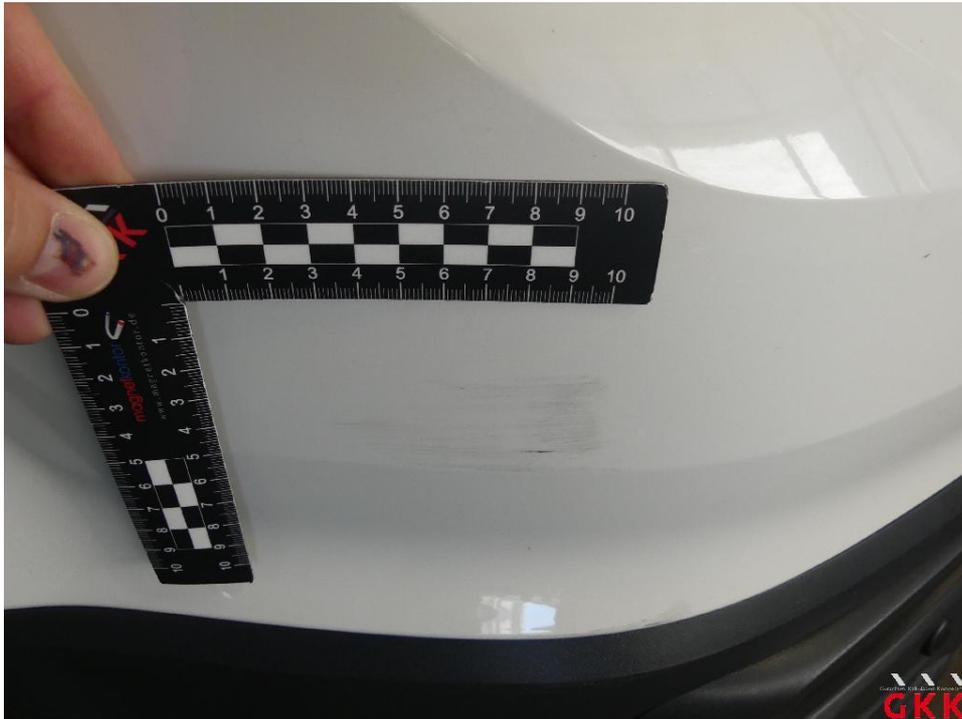
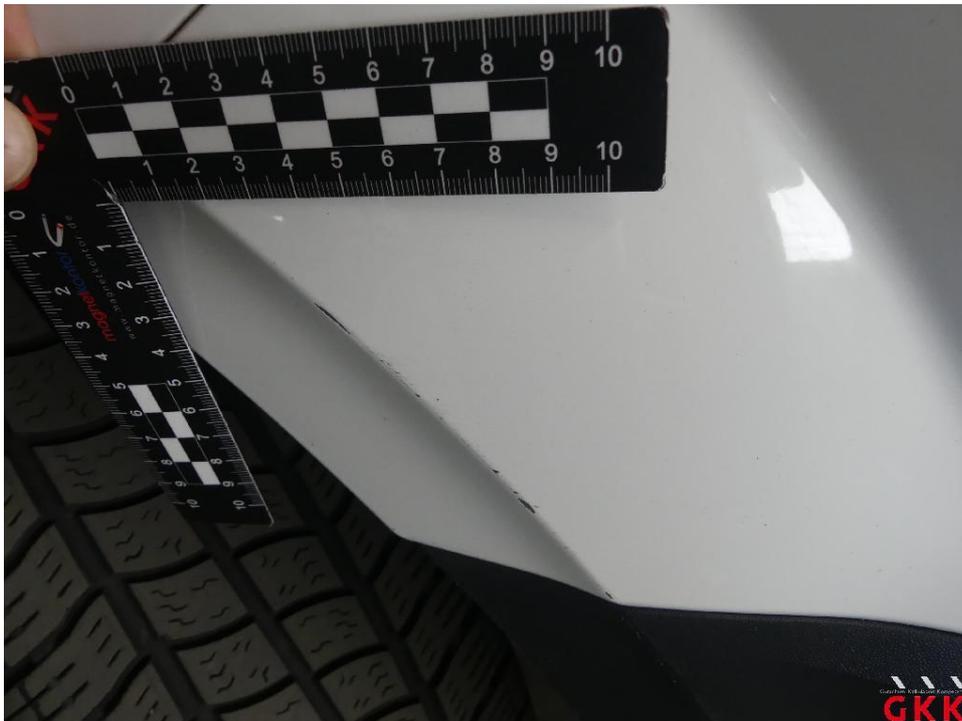
Bild 18 Stoßfänger vorne, Verkleidung -lackiert-, verkratzt, lackieren

Bild 19 Stoßfänger vorne, Verkleidung -lackiert-, verkratzt, lackieren

Bild 20 Stoßfänger vorne, Verkleidung -lackiert-, verkratzt, lackieren

Wertbeeinflussende Faktoren		
Front (Angaben ohne MwSt.)	Reparaturkosten	MW
Stoßfänger vorne Verkleidung -lackiert-, verkratzt, lackieren (Bild 18, Bild 19, Bild 20)	440,81 €	154,28 €
Stoßfänger vorne Verkleidung -unlackiert-, verkratzt, ersetzen (Bild 21, Bild 22)	950,42 €	332,65 €
Seite links (Angaben ohne MwSt.)	Reparaturkosten	MW
Kotflügel vorne links, bis 3 Dellen / Bauteil, Gebrauchsspur	0,00 €	0,00 €
Tür vorne links, beschädigt, instand setzen - lackieren (Bild 40, Bild 41, Bild 42)	873,62 €	409,46 €
Seitenwand links hinten -unterhalb-, beschädigt, instand setzen - lackieren (Bild 37, Bild 38, Bild 39)	933,51 €	430,42 €
Seite rechts (Angaben ohne MwSt.)	Reparaturkosten	MW
Seitenwand rechts, beschädigt, instand setzen - lackieren (Bild 25, Bild 26, Bild 27)	1627,05 €	621,31 €
Seitenwand rechts Leiste -unten-, beschädigt, ersetzen (Bild 28, Bild 29)	103,26 €	36,14 €
Tür vorne rechts, bis 3 Dellen / Bauteil, Gebrauchsspur	0,00 €	0,00 €

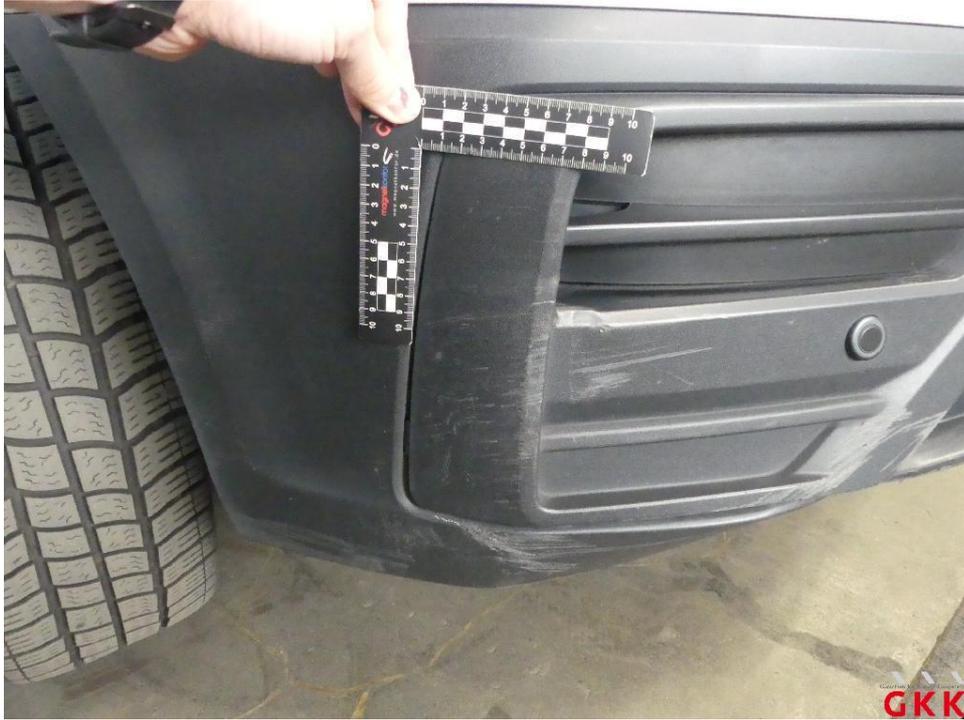
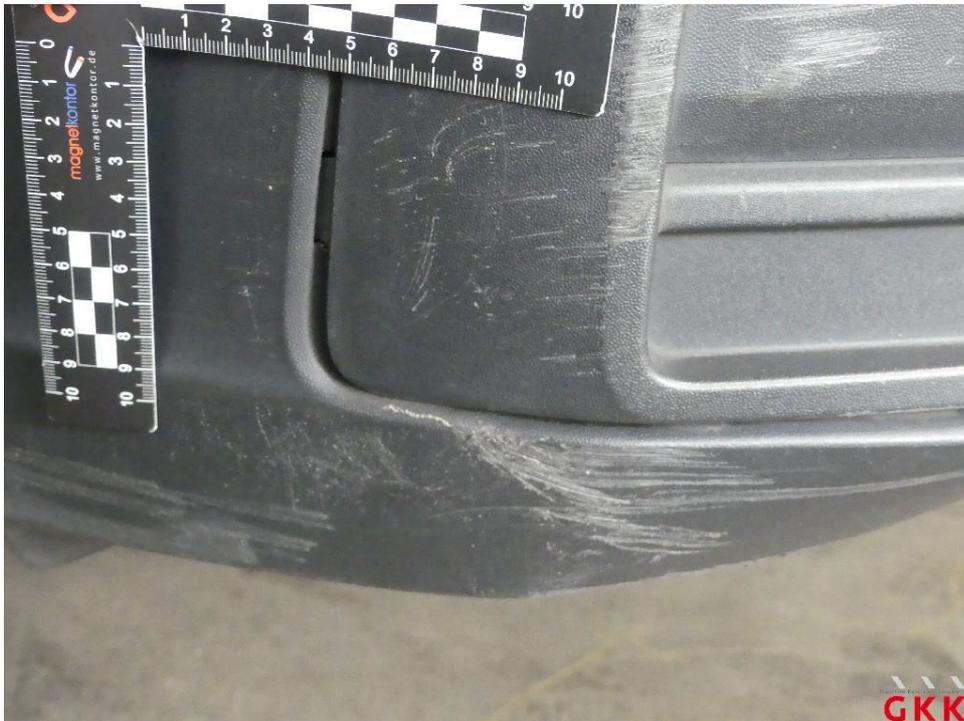
Bild 21 Stoßfänger vorne, Verkleidung -unlackiert-, verkratzt, ersetzen

Bild 22 Stoßfänger vorne, Verkleidung -unlackiert-, verkratzt, ersetzen

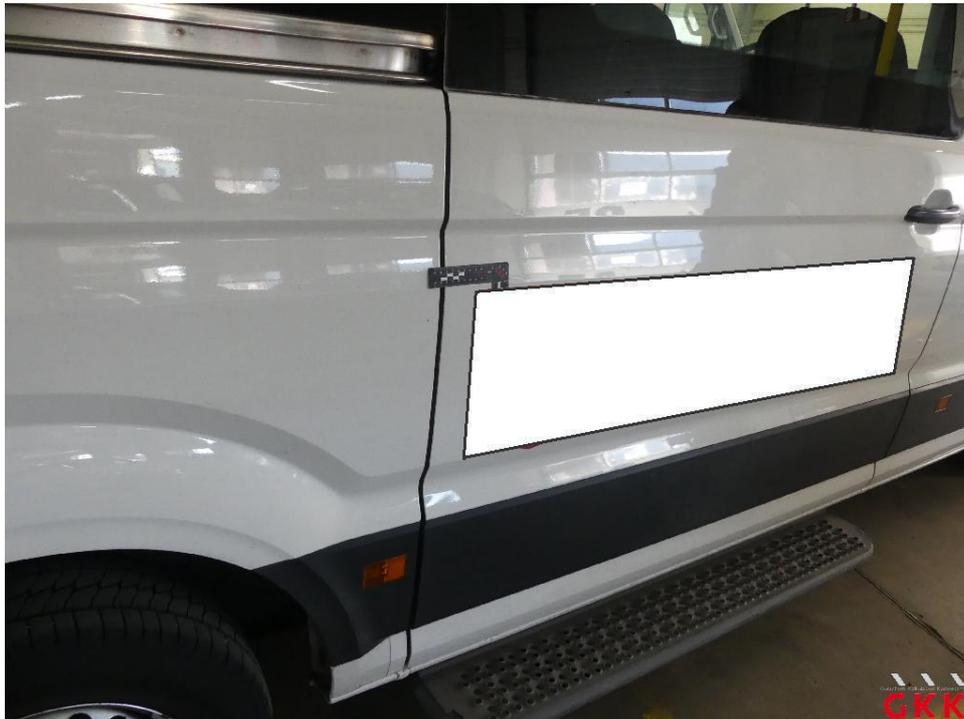
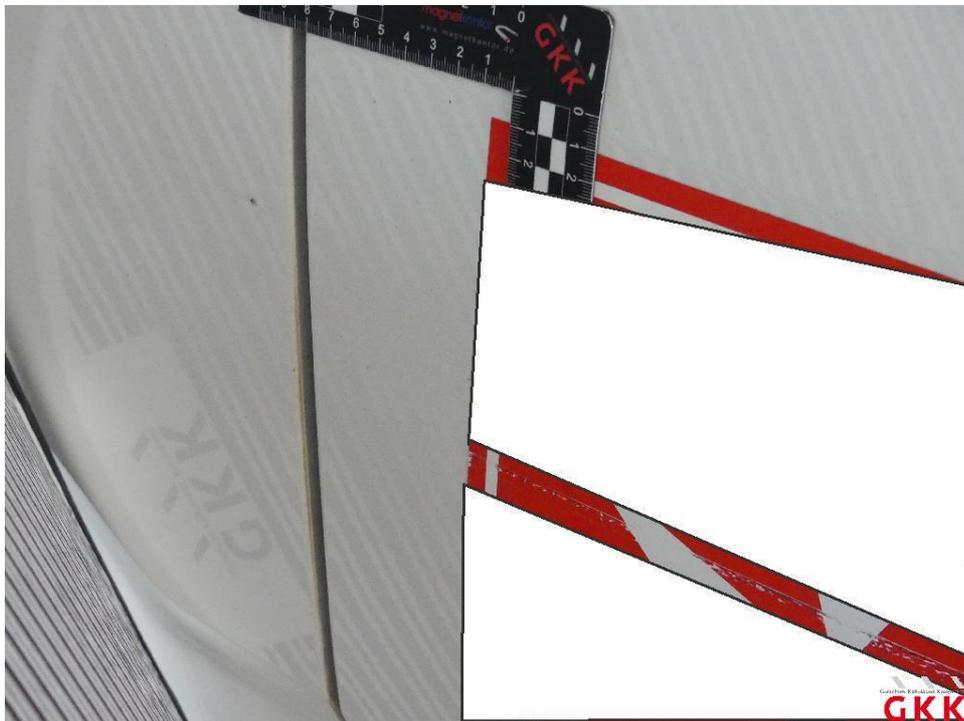
Bild 23 Schiebetür rechts, beschädigt, instand setzen - lackieren

Bild 24 Schiebetür rechts, beschädigt, instand setzen - lackieren

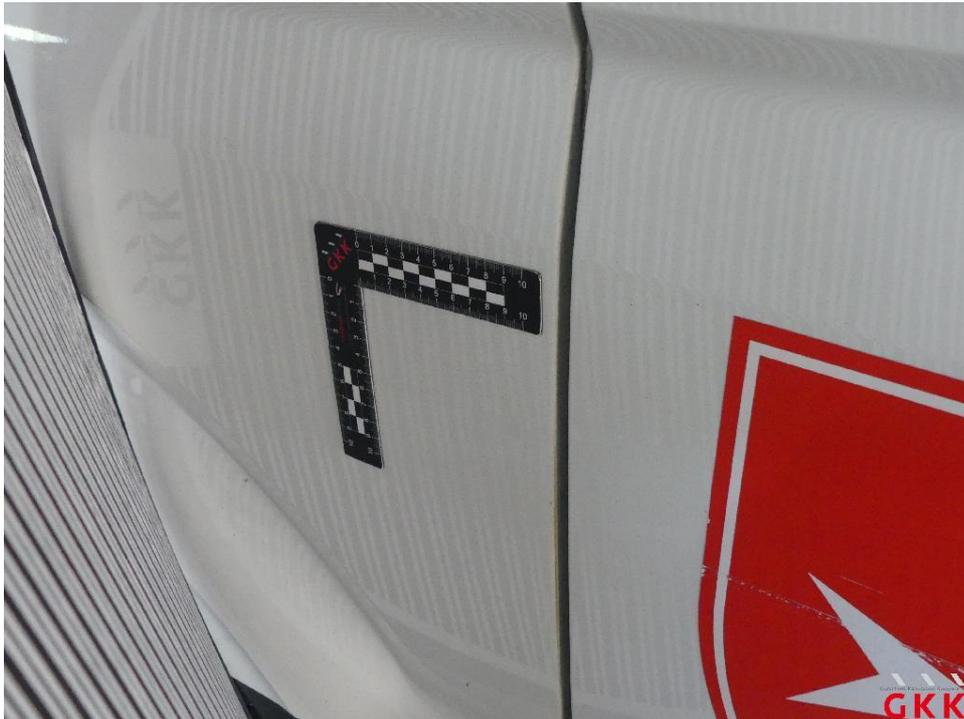
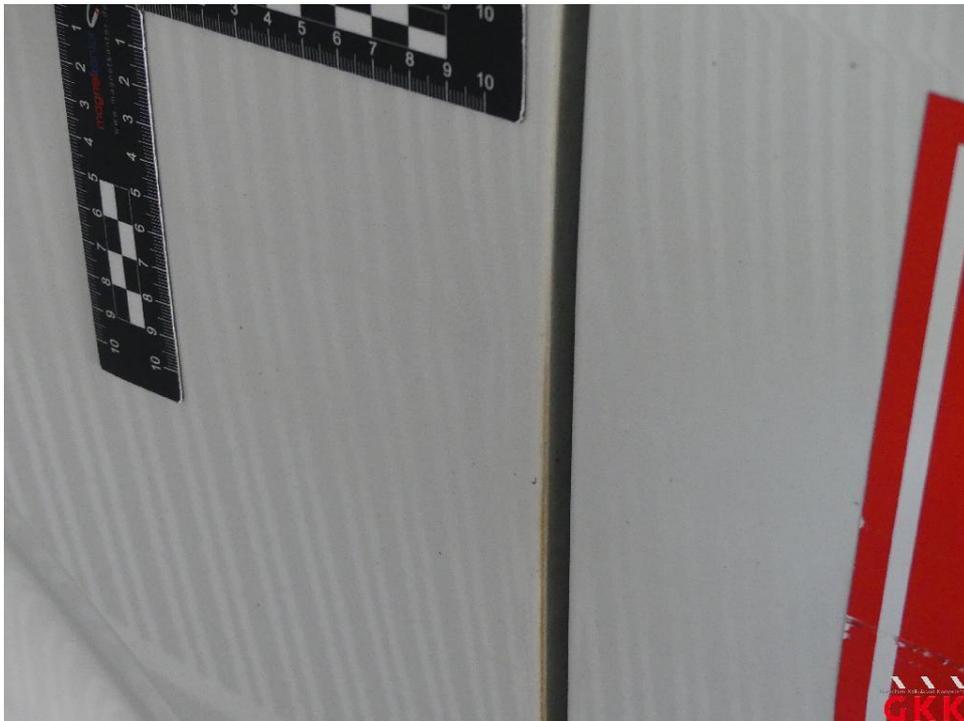
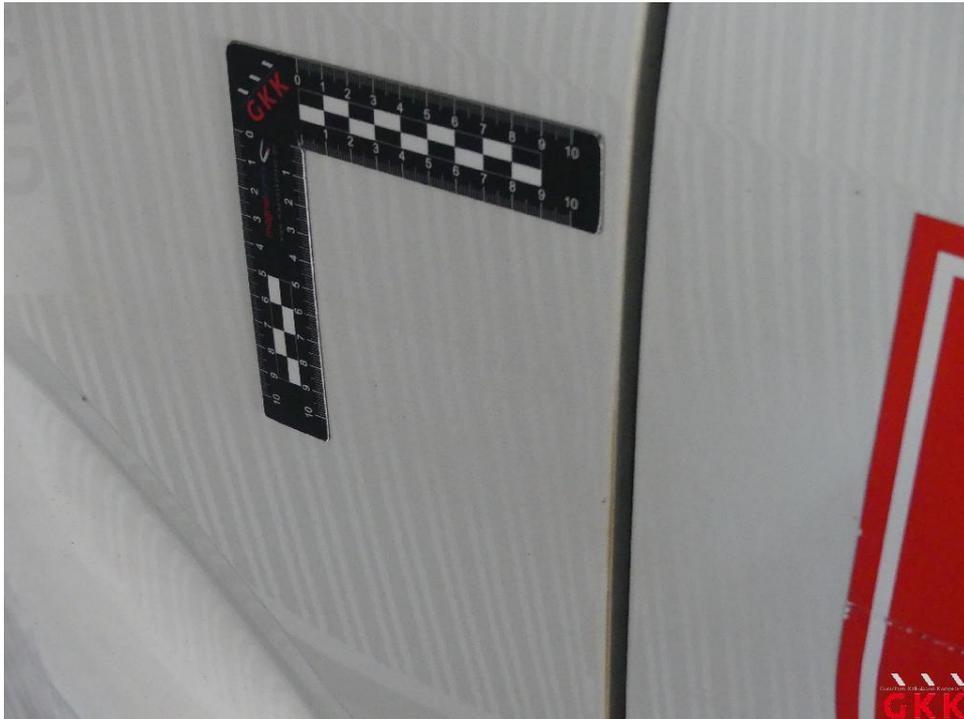
Bild 25 Seitenwand rechts, beschädigt, instand setzen - lackieren

Bild 26 Seitenwand rechts, beschädigt, instand setzen - lackieren

Bild 27 Seitenwand rechts, beschädigt, instand setzen - lackieren

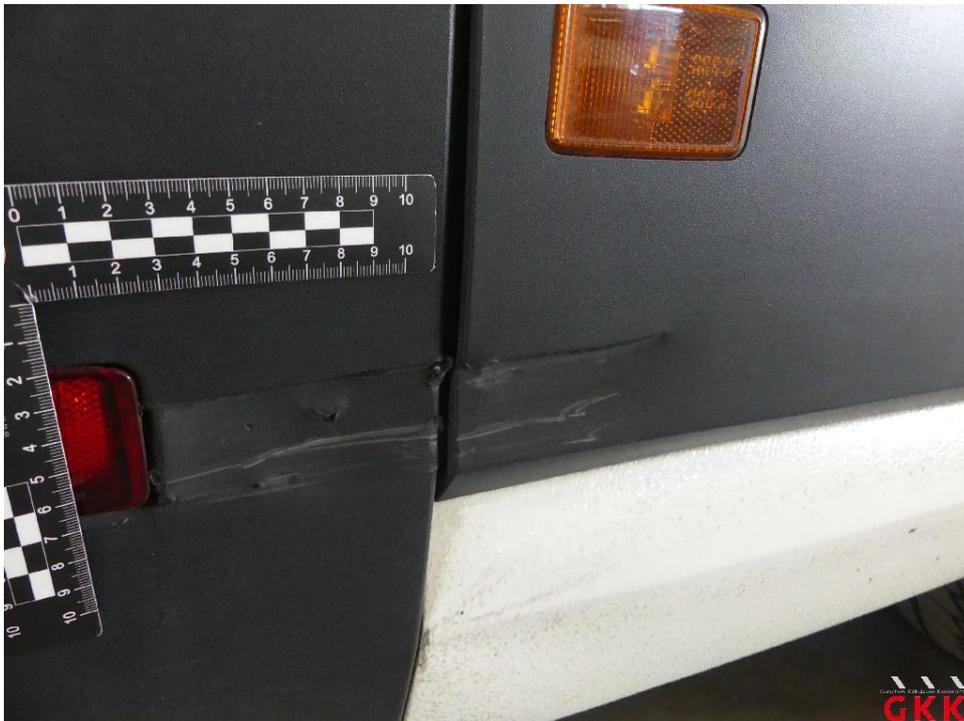
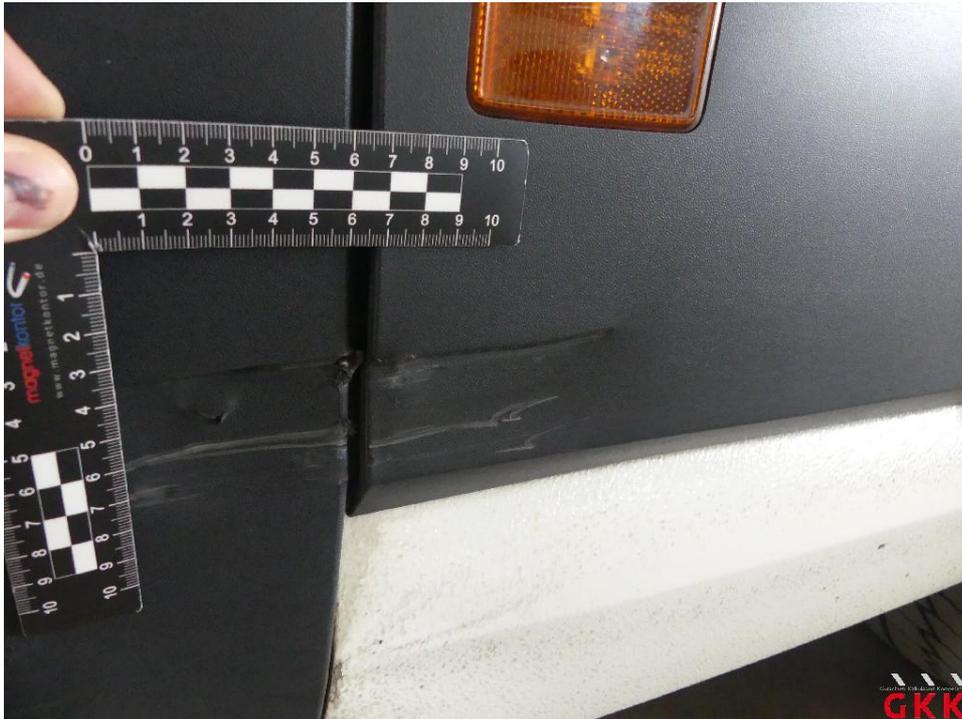
Bild 28 Seitenwand rechts, Leiste -unten-, beschädigt, ersetzen

Bild 29 Seitenwand rechts, Leiste -unten-, beschädigt, ersetzen

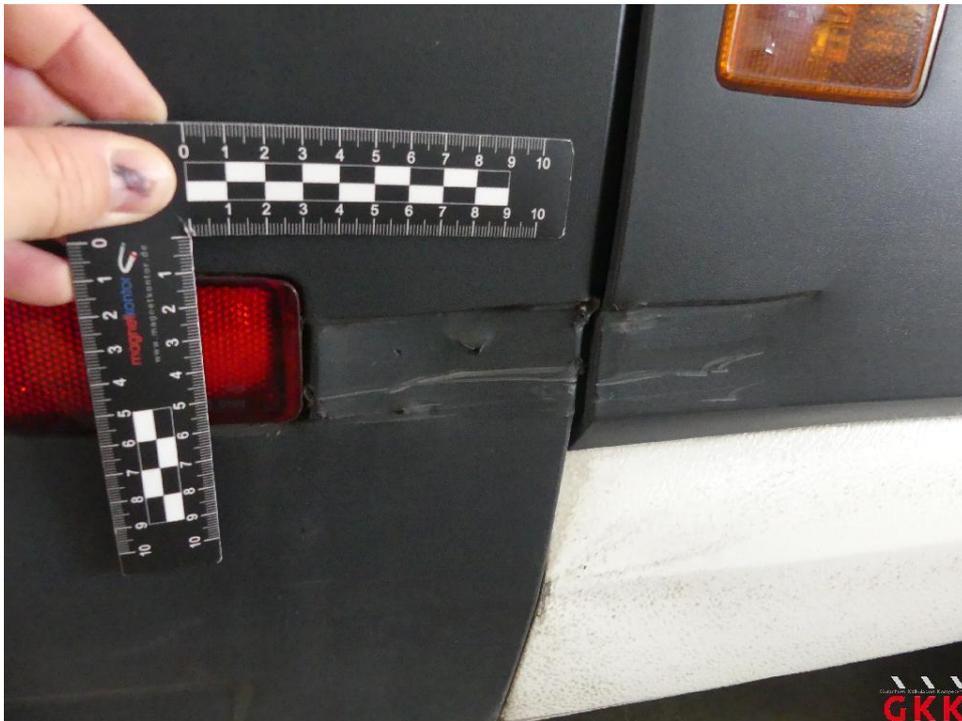
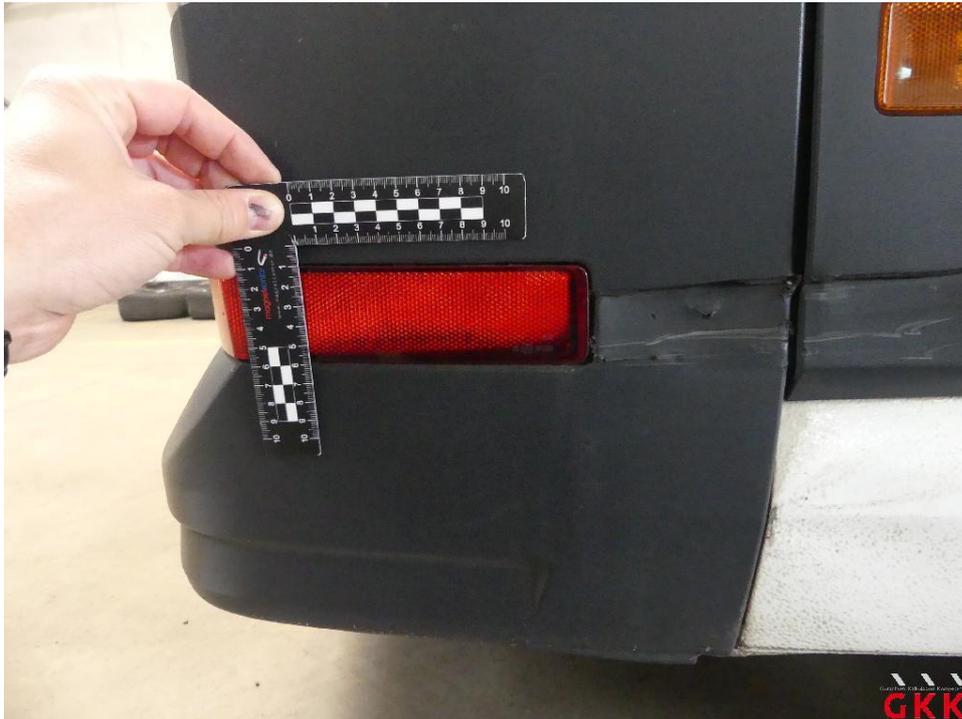
Bild 30 Stoßfänger hinten, Ecke rechts -unlackiert-, beschädigt, ersetzen

Bild 31 Stoßfänger hinten, Ecke rechts -unlackiert-, beschädigt, ersetzen

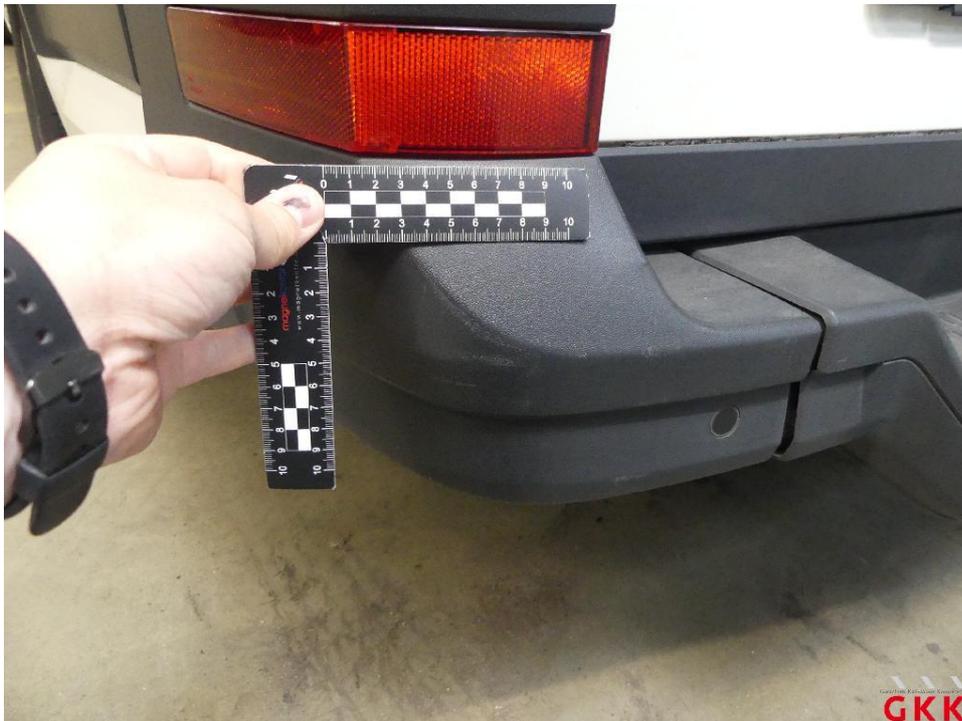
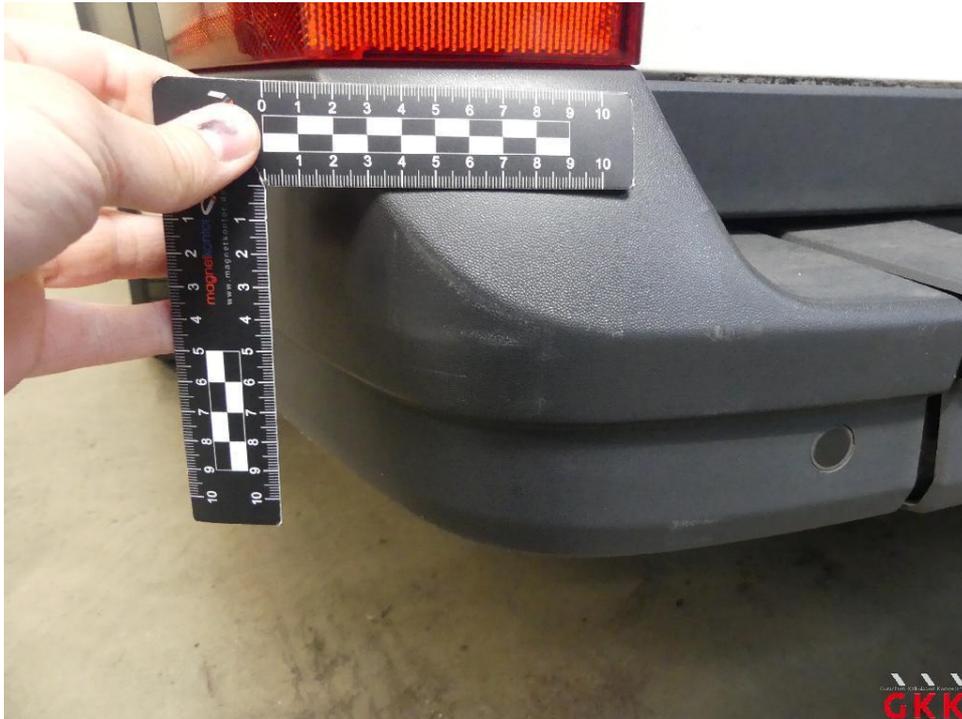
Bild 32 Stoßfänger hinten, Ecke links -unlackiert-, beschädigt, ersetzen

Bild 33 Stoßfänger hinten, Ecke links -unlackiert-, beschädigt, ersetzen

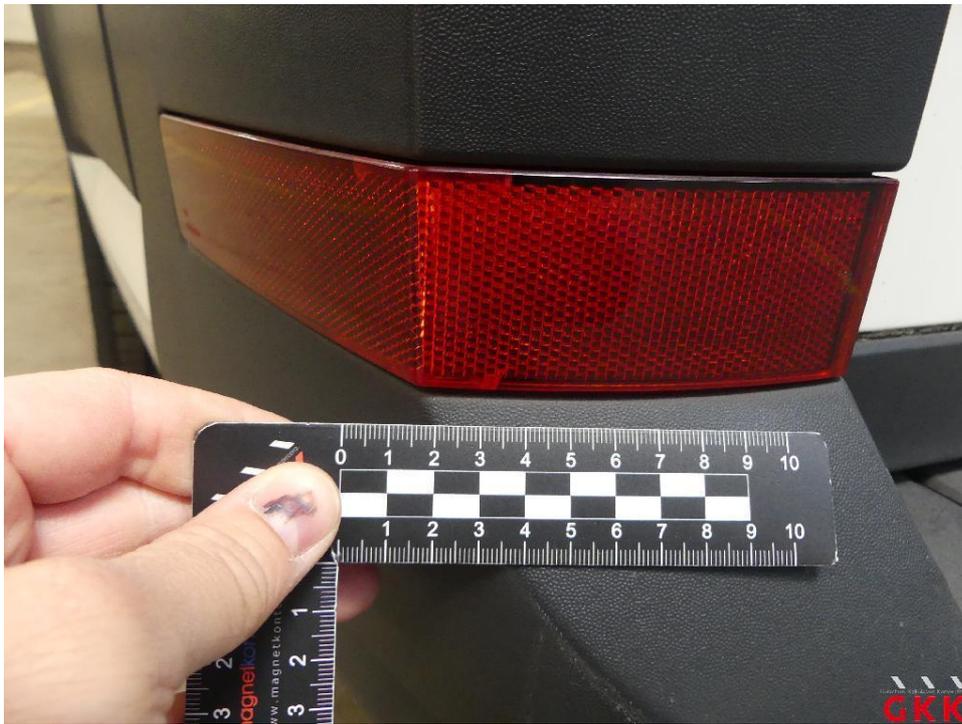
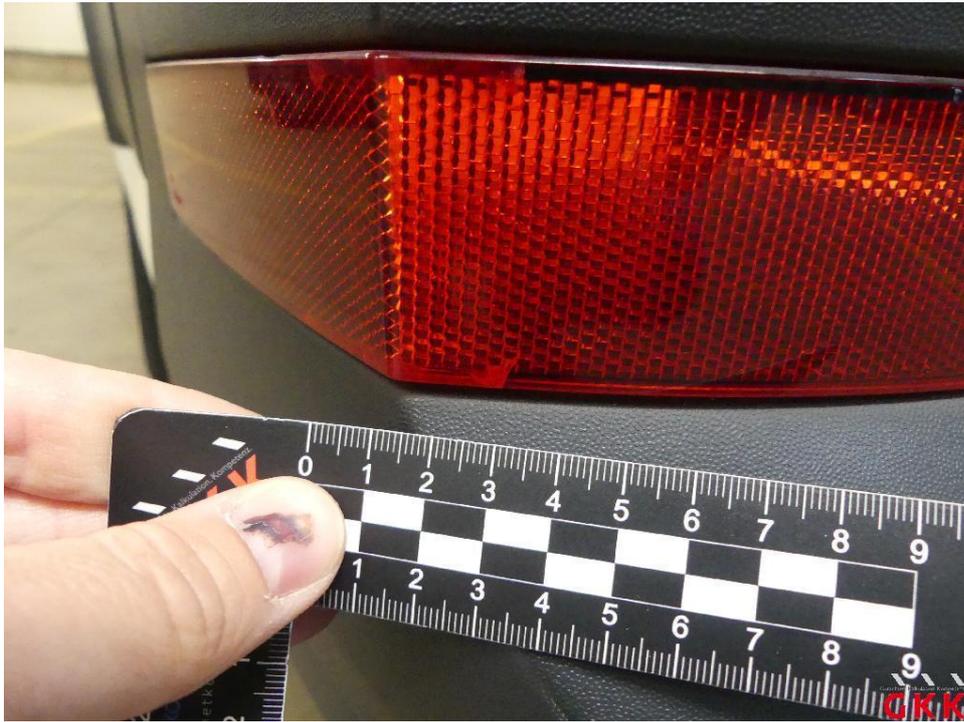
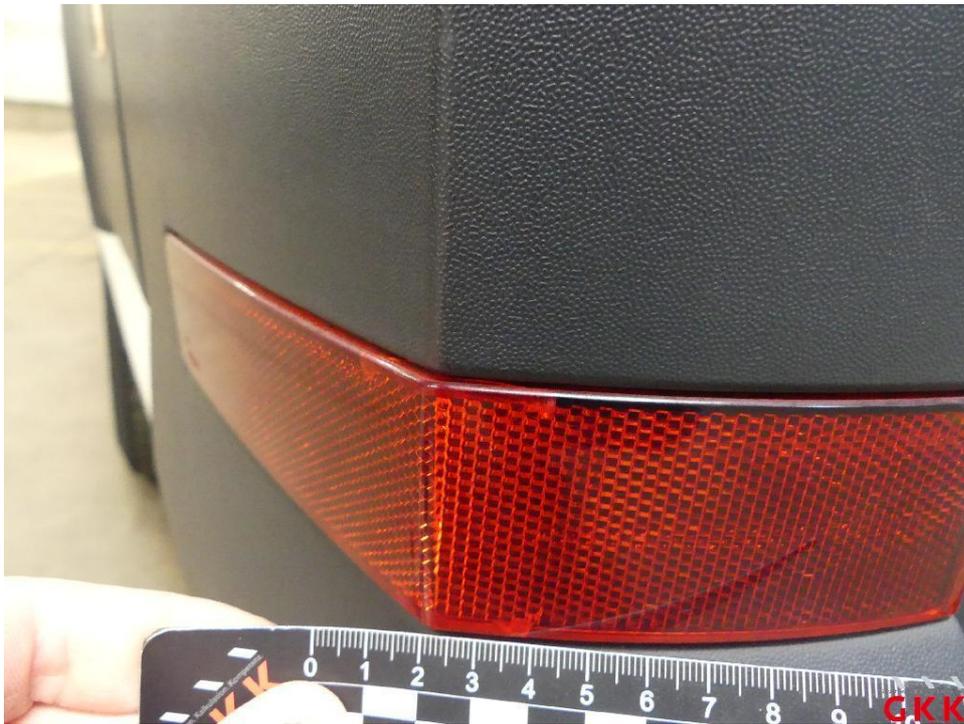
Bild 34 Stoßfänger hinten, Reflektor, gerissen, ersetzen

Bild 35 Stoßfänger hinten, Reflektor, gerissen, ersetzen

Bild 36 Stoßfänger hinten, Reflektor, gerissen, ersetzen

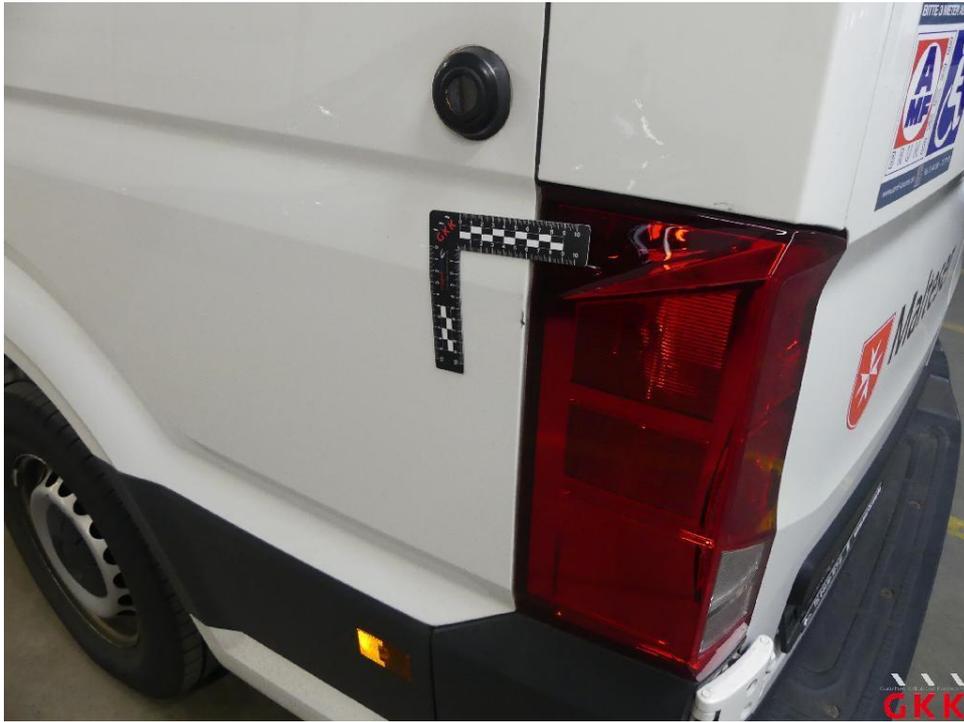
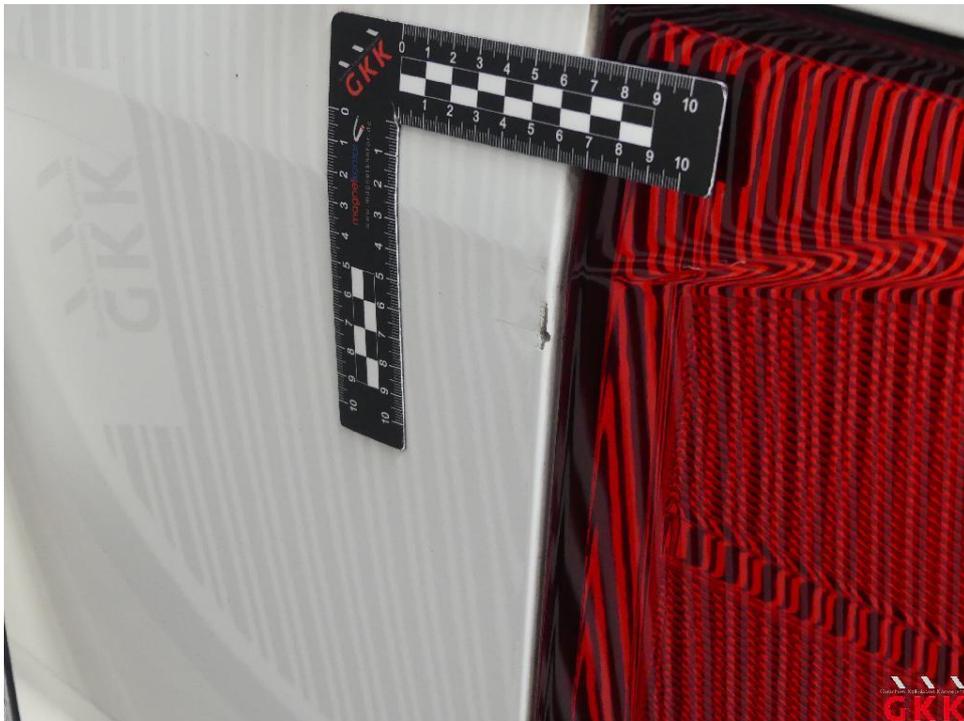
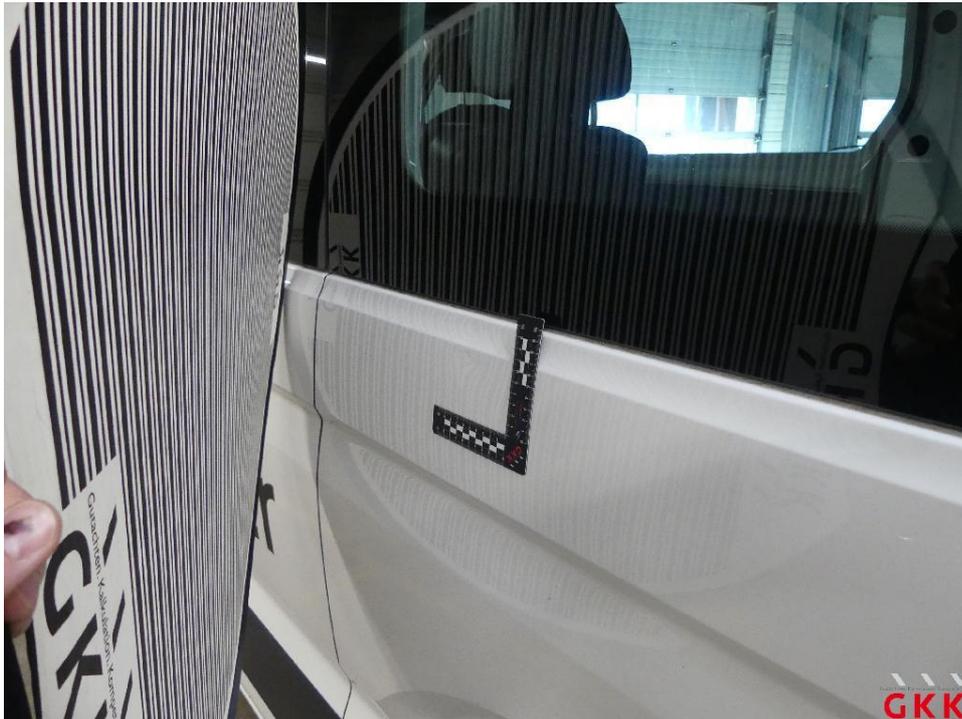
Bild 37 Seitenwand links, hinten -unterhalb-, beschädigt, instand setzen - lackieren

Bild 38 Seitenwand links, hinten -unterhalb-, beschädigt, instand setzen - lackieren

Bild 39 Seitenwand links, hinten -unterhalb-, beschädigt, instand setzen - lackieren

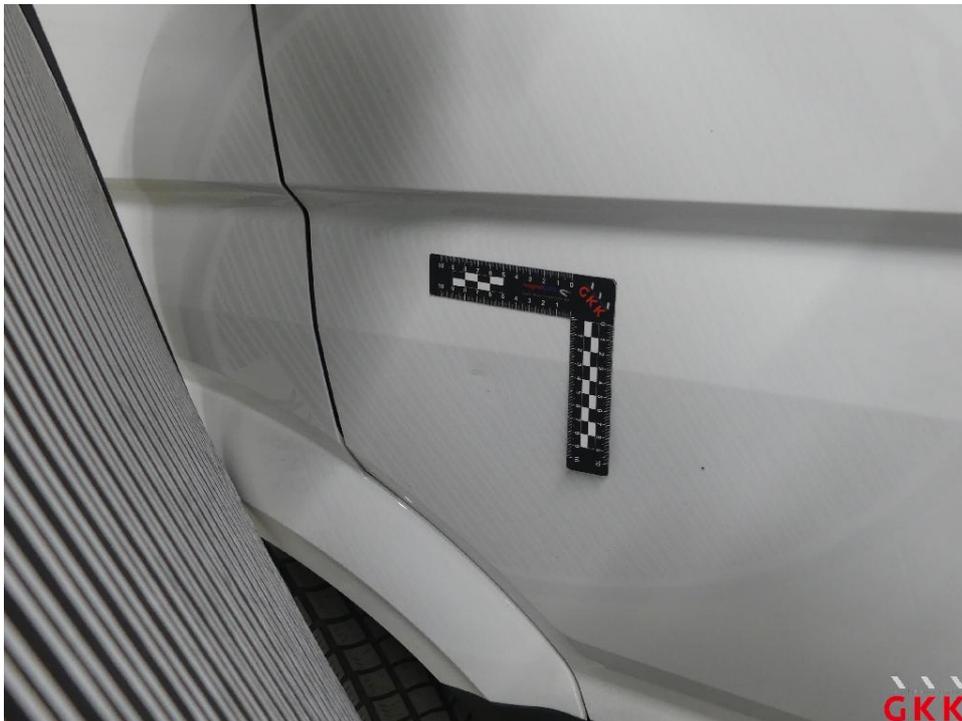
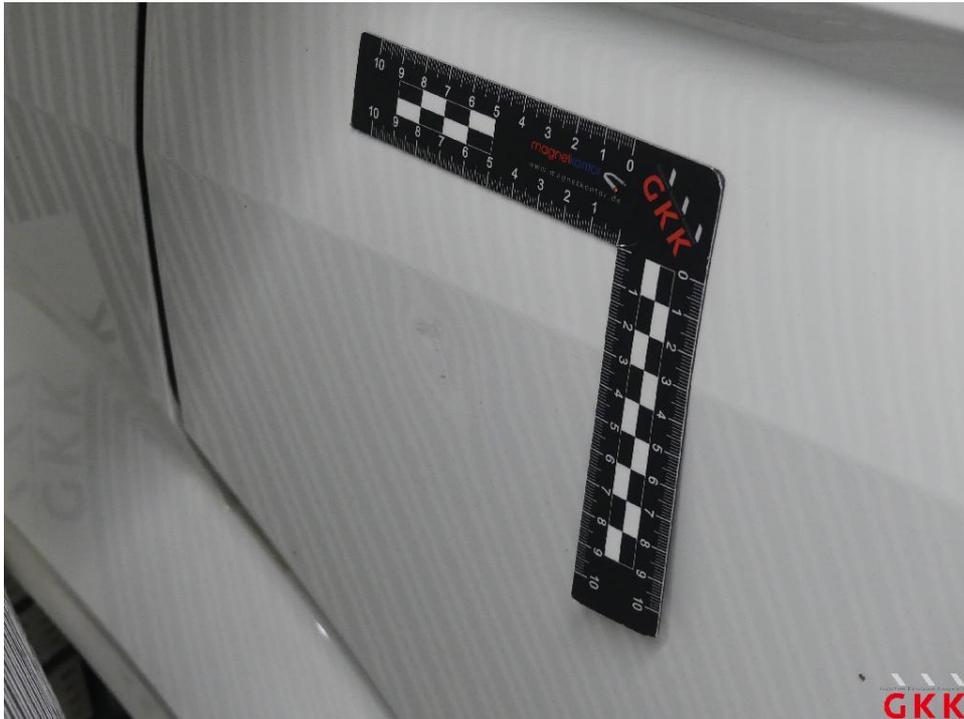
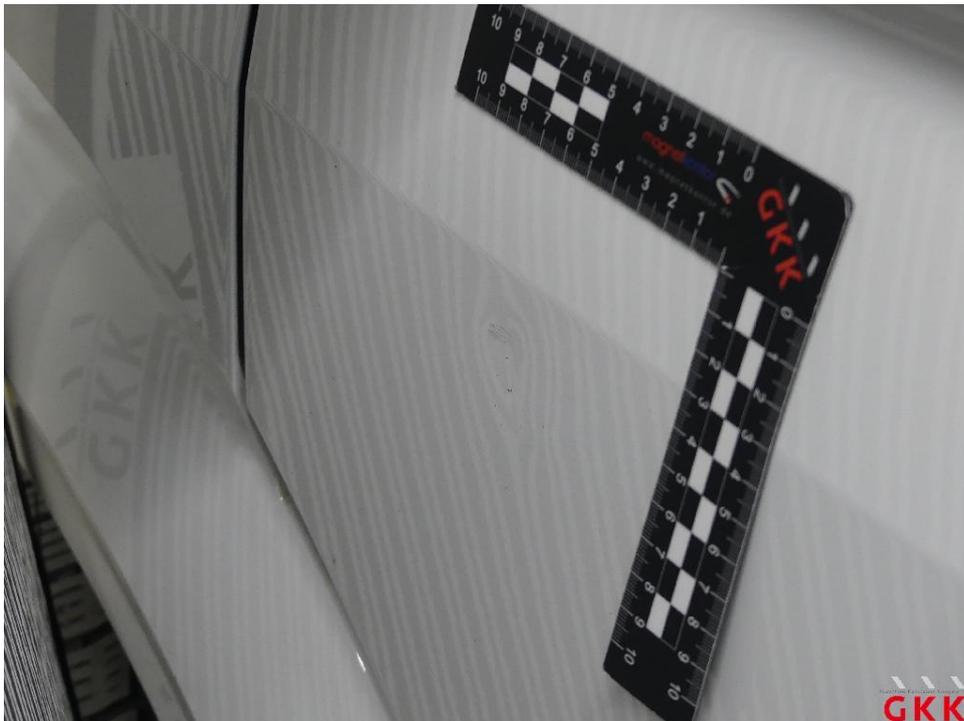
Bild 40 Tür vorne links, beschädigt, instand setzen - lackieren

Bild 41 Tür vorne links, beschädigt, instand setzen - lackieren

Bild 42 Tür vorne links, beschädigt, instand setzen - lackieren

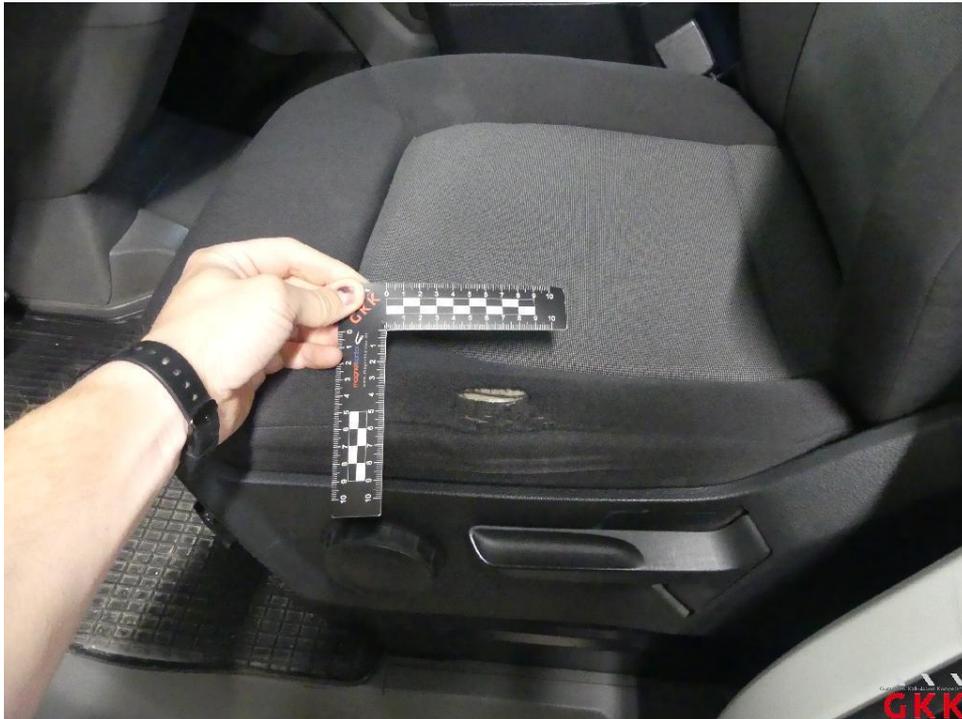
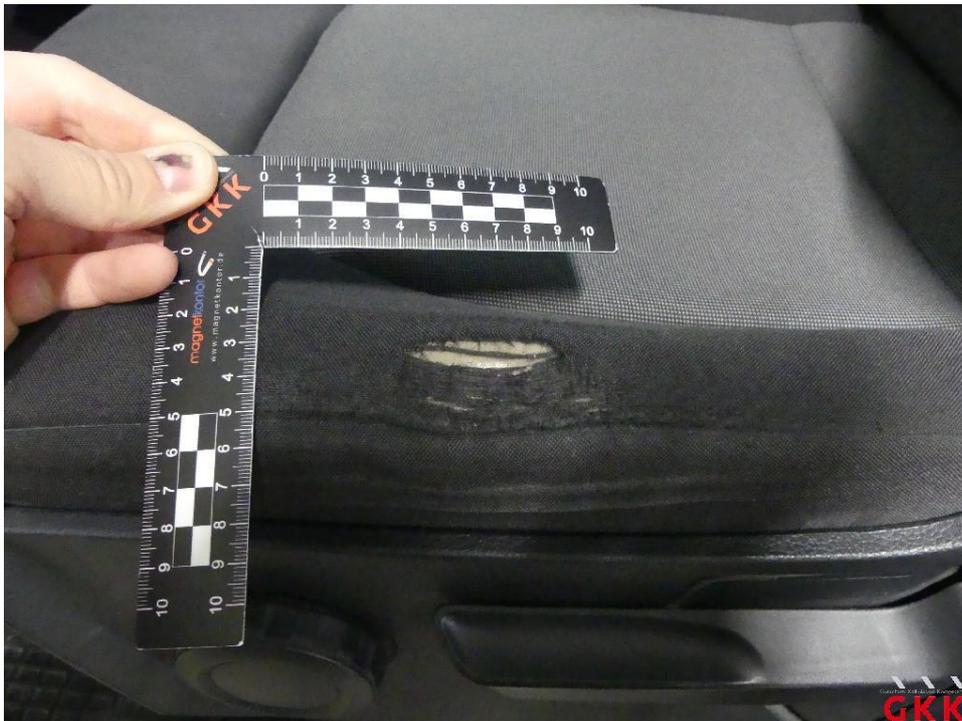
Bild 43 Sitz vorne links, Bezug Sitzkissen -Stoff-, gerissen, ersetzen

Bild 44 Sitz vorne links, Bezug Sitzkissen -Stoff-, gerissen, ersetzen
