Zustandsbericht

Protokollnummer: 39426392
 Auftrags-Nr / Referenz: 50436247
 Besichtigungsdatum: 16.04.2025

Hersteller / Modell	Mazda 3 e-SKYACTIV-X 186 M HYBRID HOMURA		
Kennzeichen	HA-AM 171	Fahrgestellnummer	JM4BP6HH001407539
Erstzulassung	26.10.2023	Laufleistung (abgelesen)	25.064 km
HSN/TSN	5003 / AAV 00138	Kraftstoffart / Zylinder	Hybr.Benzin/E / 4
Fahrzeugart	PKW Limousine	Antriebsart	Frontantrieb
Schadstoffklasse	EURO6;WLTP;AP;PI/CI; M, N1 I	Getriebe / Anzahl Gänge	Manuell
Farbe	Grau Metallic	Besichtigungszustand	bedingt: Licht/Nässe/Schmutz
Leistung / Hubraum	137 kW / 1.998 ccm	Nächste HU	10/2026
Wartungsheft / Nachweis	digitaler Nachweis / vollständig	Restlauf bis Service	7.000 km
Letzte Wartung	08/2024 bei 15.945 km	Polsterart	Stoff
Vorschaden	Keine Feststellbar	Polsterfarbe	Anthrazit-Dunkelgrau
Nachlackierung	Keine Feststellbar	zul. Gesamtgewicht	1.941 kg
Dokumente	ZB I vorhanden (Kopie)	Anzahl Halter	1
Schlüssel soll/ist	2/2	Anzahl Sitze / Türen	5 / 5
Vertragsnummer	50436247	Re-Import	Nein

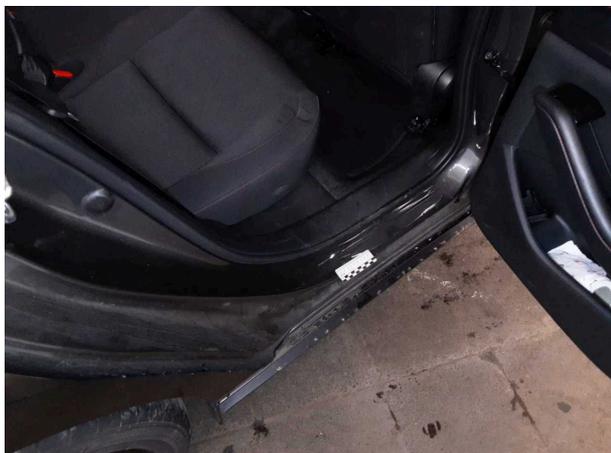
Nr.	Bauteilgruppe	Beschreibung
1	Seitenwand rechts	Einstieg - Kratzer - Smart Repair
2	Stoßfänger vorn	Stoßfänger vorn - Kratzer - Smart Repair
3	Seitenwand links	Innenverkleidung - Kratzer - Smart Repair
4	Seitenwand links	Seitenwand - Delle / Lackschaden - Smart Repair
5	Rad/Reifen	Leichtmetallfelge vorn rechts - verkratzt / verschürft - erneuern

Beschädigung #1: Seitenwand rechts: Einstieg - Kratzer - Smart Repair

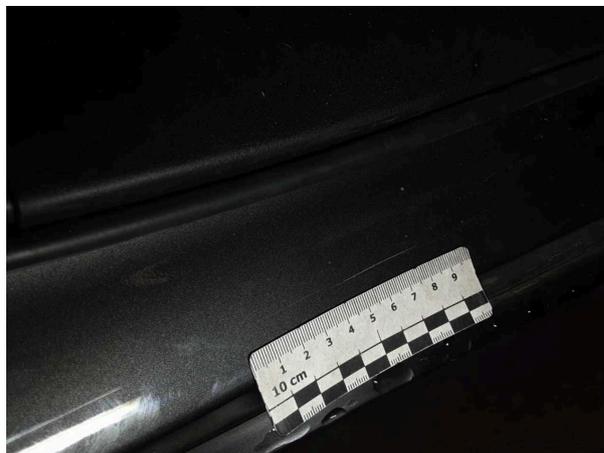
Beschädigung #1: Seitenwand rechts: Einstieg - Kratzer - Smart Repair

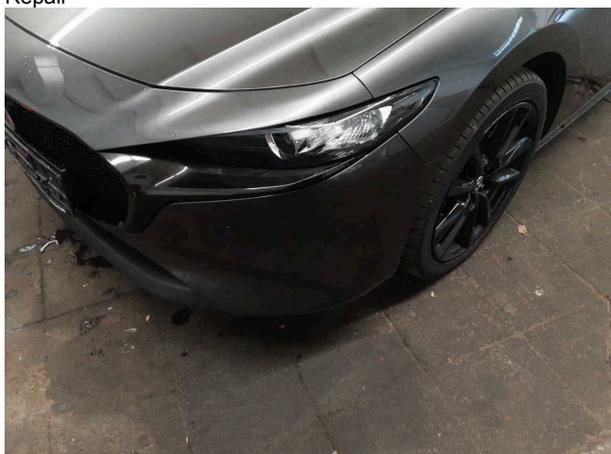
Beschädigung #2: Stossfänger vorn: Stossfänger vorn - Kratzer - Smart Repair

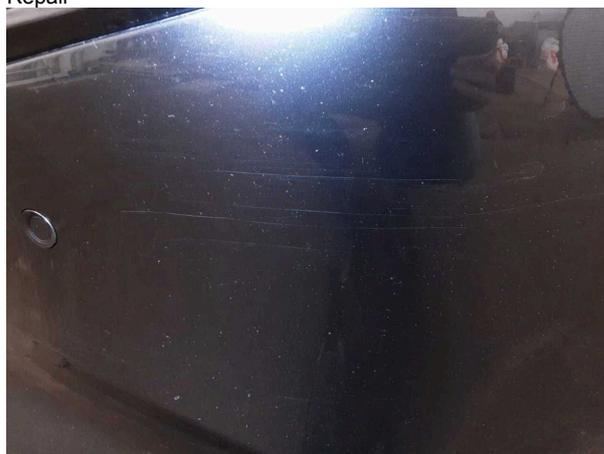
Beschädigung #2: Stossfänger vorn: Stossfänger vorn - Kratzer - Smart Repair

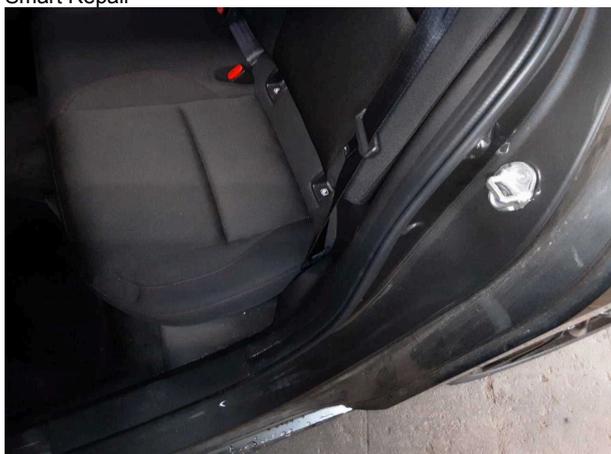
Beschädigung #3: Seitenwand links: Innenverkleidung - Kratzer - Smart Repair

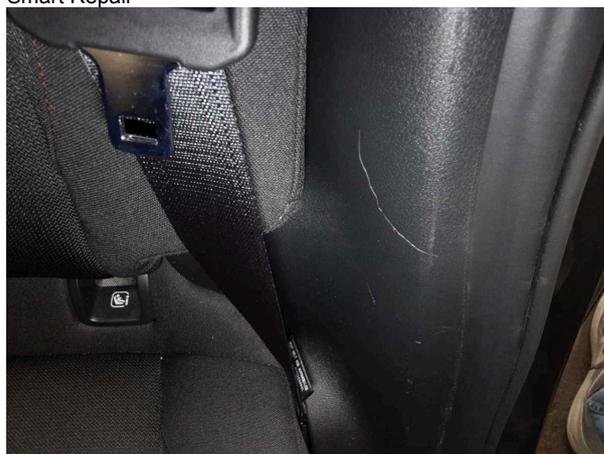
Beschädigung #3: Seitenwand links: Innenverkleidung - Kratzer - Smart Repair

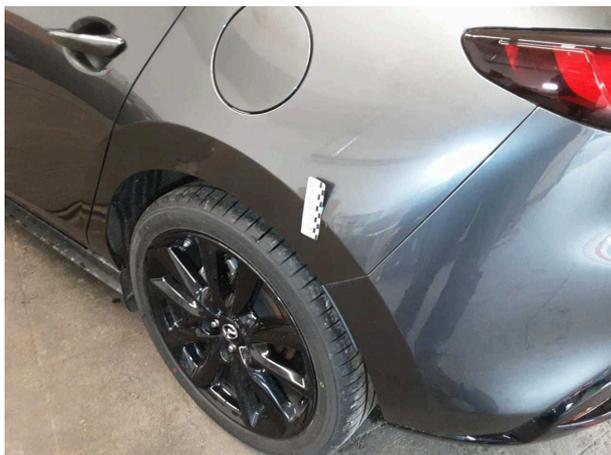
Beschädigung #4: Seitenwand links: Seitenwand - Delle / Lackschaden - Smart Repair

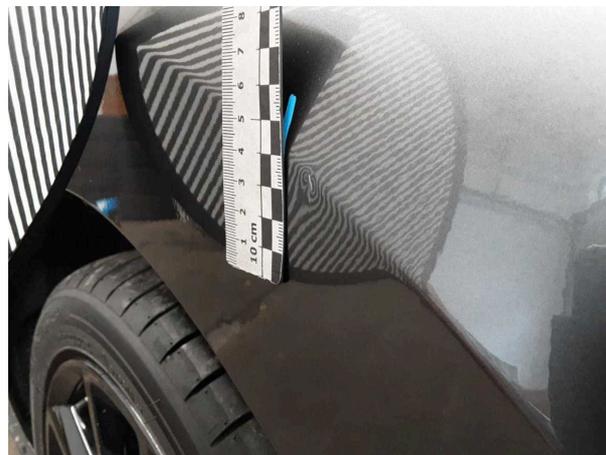
Beschädigung #4: Seitenwand links: Seitenwand - Delle / Lackschaden - Smart Repair

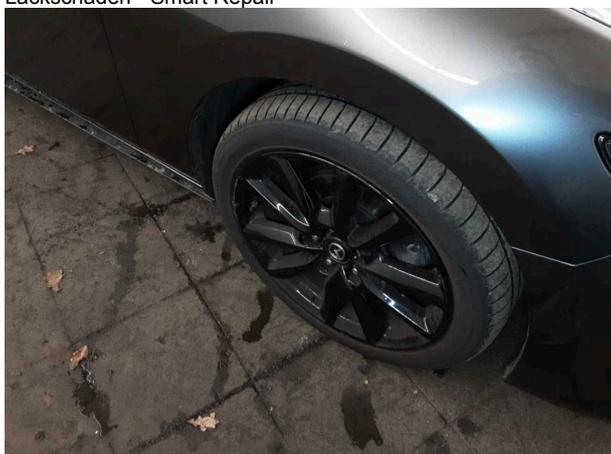
Beschädigung #5: Rad/Reifen: Leichtmetallfelge vorn rechts - verkratzt / verschürft - erneuern

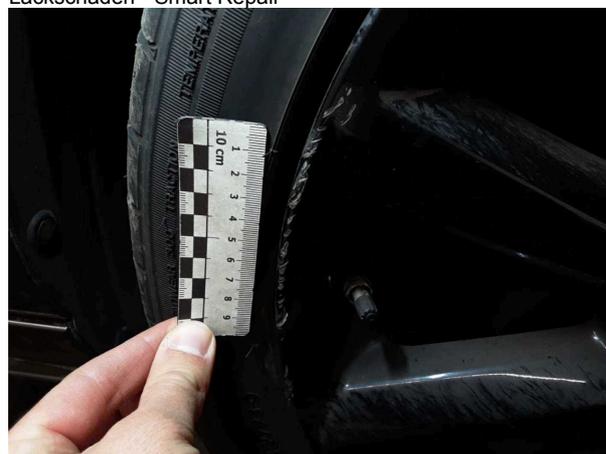
Beschädigung #5: Rad/Reifen: Leichtmetallfelge vorn rechts - verkratzt / verschürft - erneuern

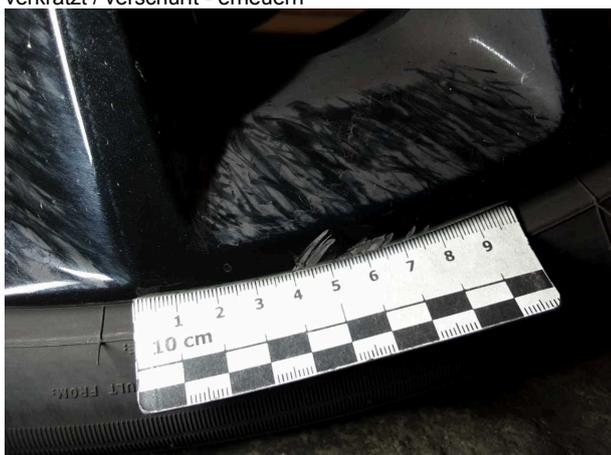
Beschädigung #5: Rad/Reifen: Leichtmetallfelge vorn rechts - verkratzt / verschürft - erneuern
