| Hersteller | BMW | Restlauf bis Service | 8.000 km |
| Typ/Modell | 330e | HU (Bericht lag vor) | 04/2026 |

**TÜV SÜD Auto Plus GmbH**  
Gutenbergstr. 13  
70771 Leinfelden-Echterdingen

**Protokollnummer: 39429513**

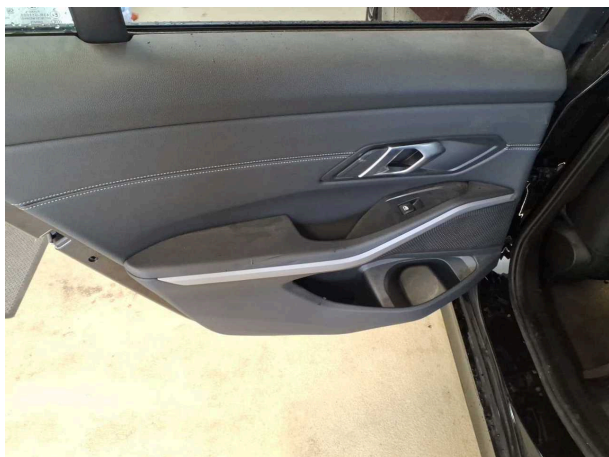
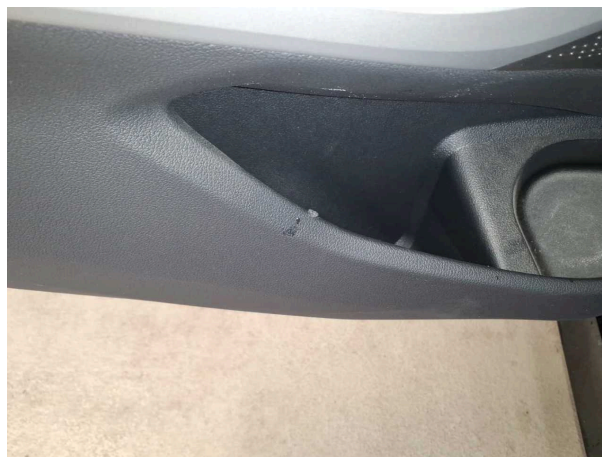
| Nr. | Bauteilgruppe | Beschreibung |
|---|---|---|
| 2 | Verkleidungen/Abdeckungen | Türverkleidung hinten links - beschädigt - Wertminderung |

**Beschädigung #2:** Verkleidungen/Abdeckungen: Türverkleidung hinten links - beschädigt - Wertminderung

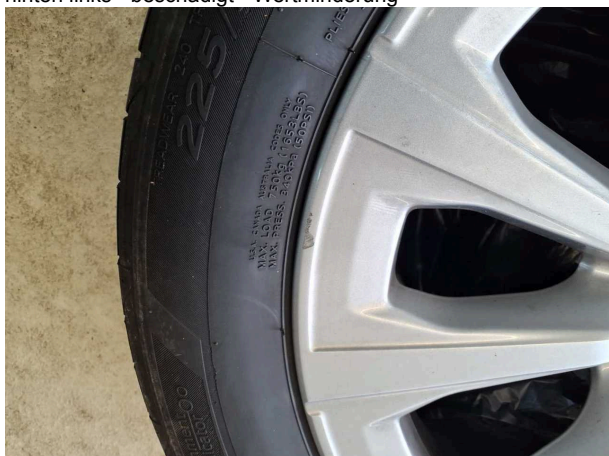
| Nr. | Bauteilgruppe | Beschreibung |
|---|---|---|
| 3 | 2.Radsatz | 1 Leichtmetallfelge - verkratzt / verschürft - Wertminderung |

**Beschädigung #3:** 2.Radsatz: 1 Leichtmetallfelge - verkratzt / verschürft - Wertminderung

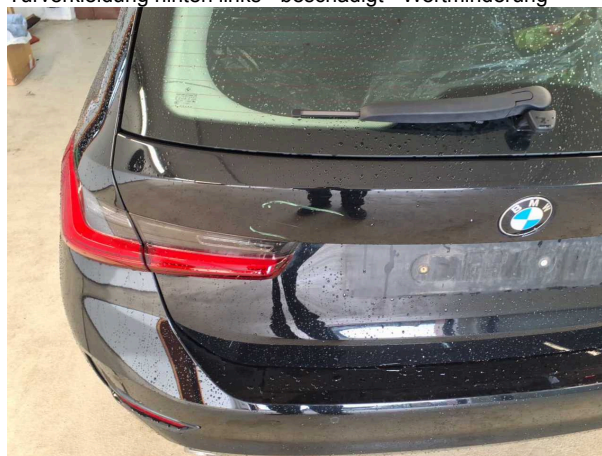
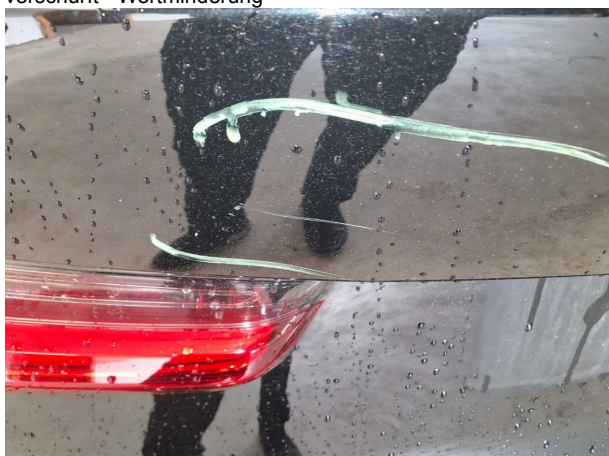
| Nr. | Bauteilgruppe | Beschreibung |
|---|---|---|
| 4 | Heckklappe/-tür | Heckklappe - verkratzt / verschürft - Smart Repair |

**Beschädigung #4:** Heckklappe/-tür: Heckklappe - verkratzt / verschürft - Smart Repair

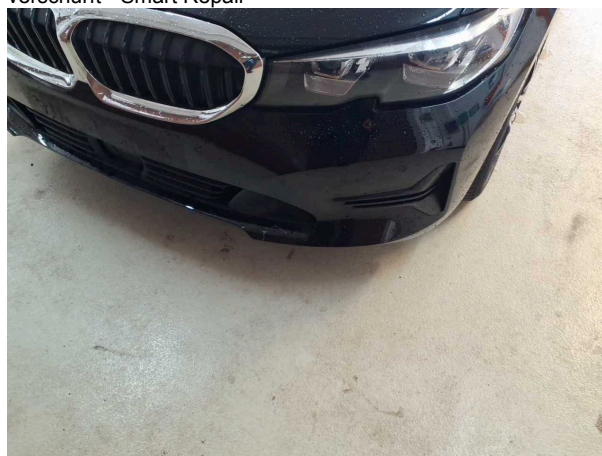
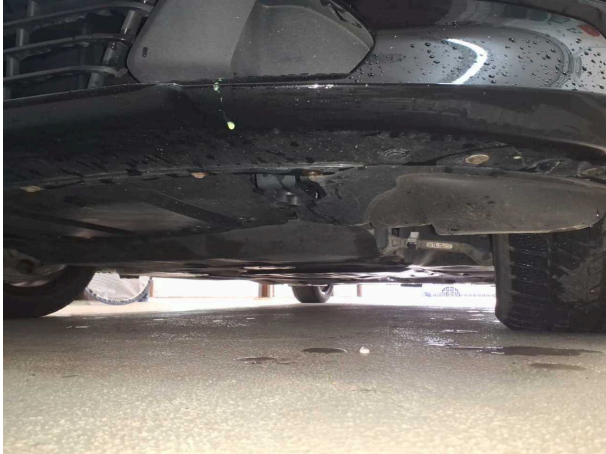
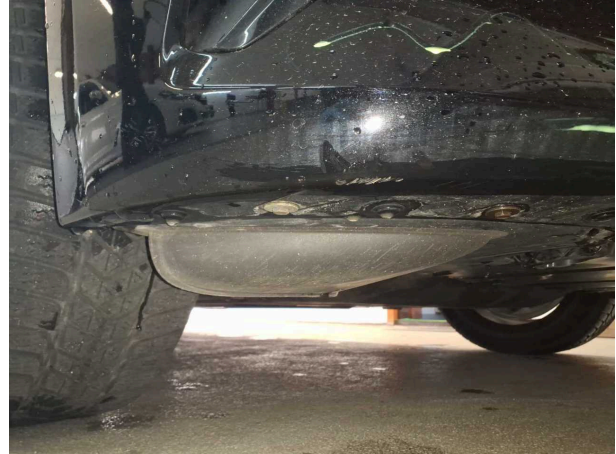
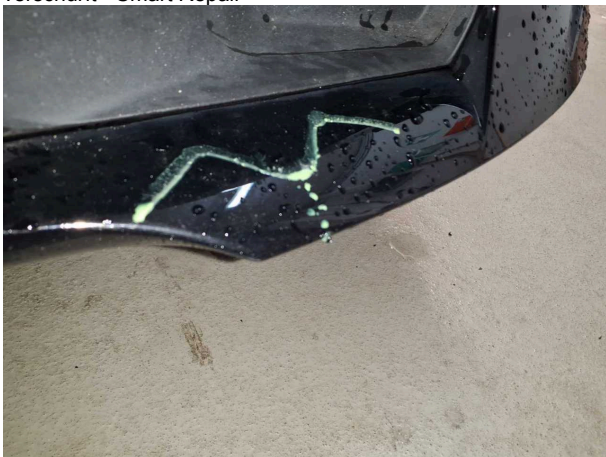
| Nr. | Bauteilgruppe | Beschreibung |
|---|---|---|
| 5 | Stoßfänger vorn | Stoßfänger vorn - verkratzt / verschürft - Smart Repair |

**Beschädigung #5:** Stossfänger vorn: Stossfänger vorn - verkratzt / verschürft - Smart Repair
