Wertgutachten

Ihr Auftrag vom	25.04.2025 durch Raiffeisen-Impuls Fuhrparkmanagement GmbH & Co. KG
Besichtigungsort	36272 Niederaula, Industriestraße 11
Besichtigungsdatum	06.05.2025
Referenznummern	0002045395

Fahrzeugident.-Nr.	WF01XXTTG1LK72511		
Fahrzeugart	PKW - Mehrzweckfahrzeug	Farbton / Lackart	Frost-Weiss / Uni
Hersteller	Ford	Nächste HU	07/2025
Typ / Verkaufsbez.	Transit Custom 2.0 TDCi 320 L1 Trend	Laufleistung abgelesen	57.072 km
Erstzulassung	02.09.2020	Emissionsklasse	Euro 6d-Temp
Getriebe / Gänge	Manuell / 6	Sitzplätze / Türen	9 / 5
Achsen / angetrieben	2 / 1	Anzahl Besitzer	unbekannt
Motorart	Reihenmotor / Diesel	Hubraum / Nennleistung	1.996 ccm / 77 KW
Antriebsart	Frontantrieb

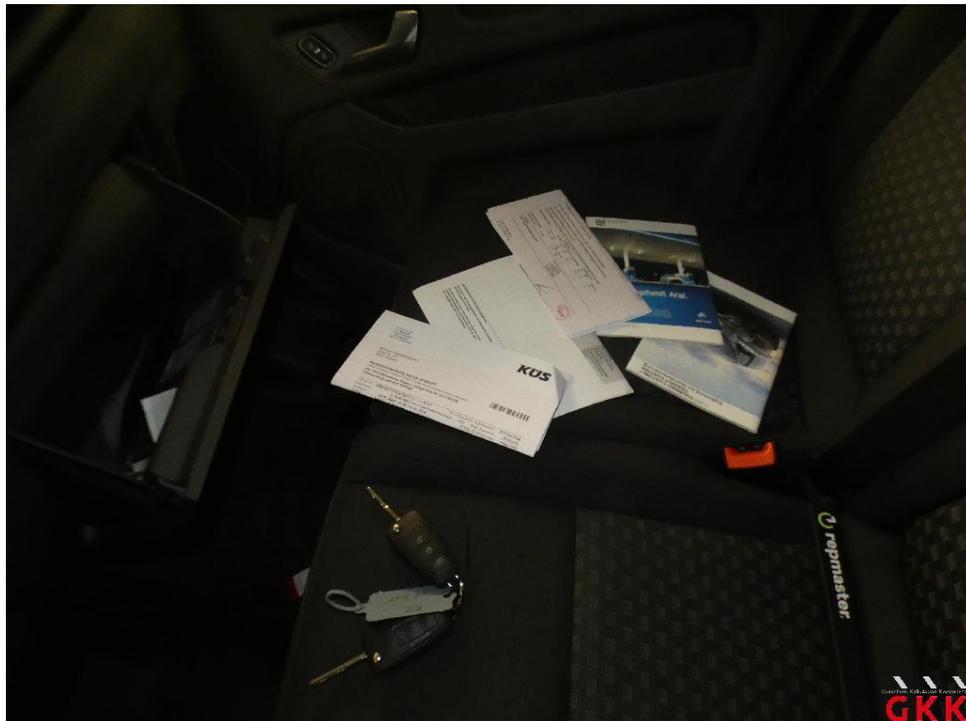
Bild 16 Bordmappe, Bedienungsanleitung, fehlt, ersetzen

Wertbeeinflussende Faktoren		
Interieur (Angaben ohne MwSt.)	Reparaturkosten	MW
Sitz vorne links Bezug Sitzkissen -Stoff-, beschädigt, ersetzen (Bild 17, Bild 18)	361,09 €	216,65 €
Zubehör, Bordwerkzeug (Angaben ohne MwSt.)	Reparaturkosten	MW
Bordmappe Bedienungsanleitung, fehlt, ersetzen (Bild 16)	15,00 €	15,00 €
Sonstiges (Angaben ohne MwSt.)	Reparaturkosten	MW
Inspektion groß Transporter, kein gültiger Nachweis vorhanden, durchführen (Bild 14, Bild 15)	851,41 €	851,41 €

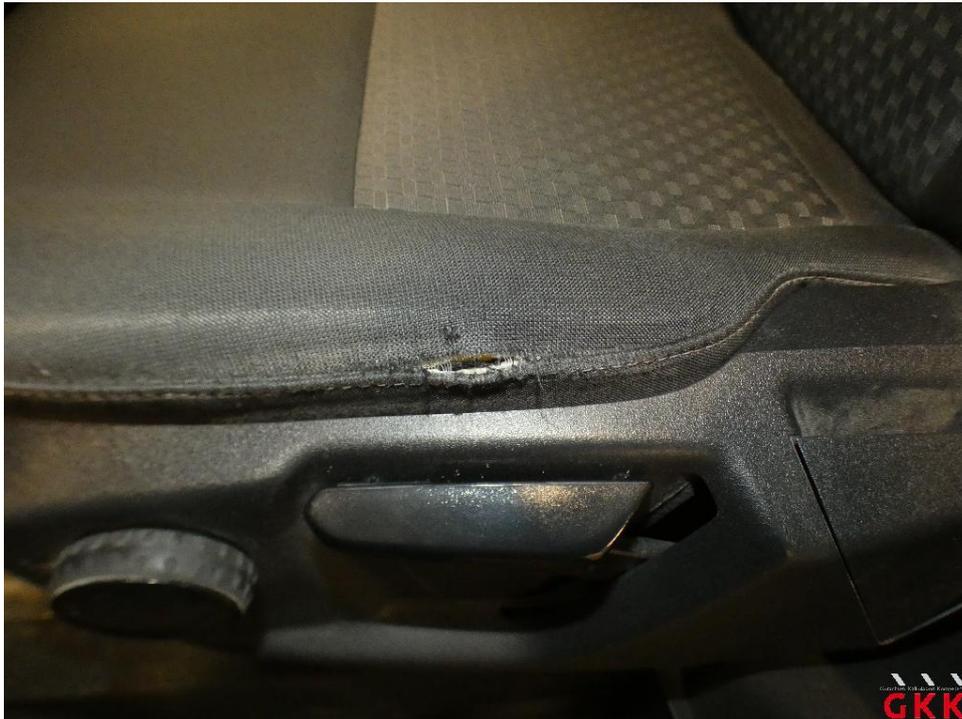
Bild 17 Sitz vorne links, Bezug Sitzkissen -Stoff-, beschädigt, ersetzen

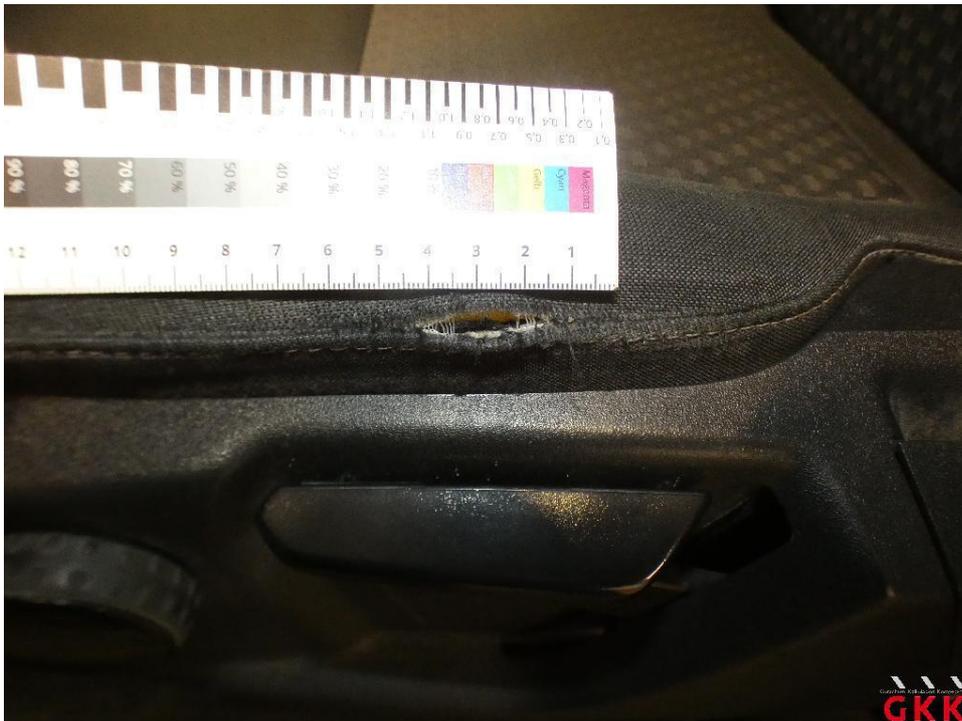
Bild 18 Sitz vorne links, Bezug Sitzkissen -Stoff-, beschädigt, ersetzen
