**WBA6N31040FL23442**

## Zustandsbericht

Date d'inspection: 24 avr. 2025

**Numéro de protocole: 39429513**

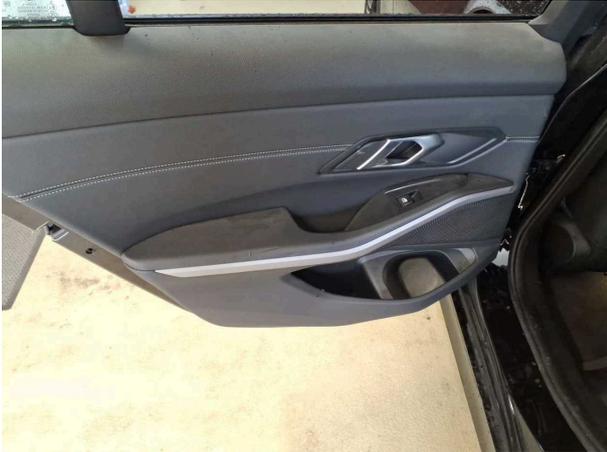
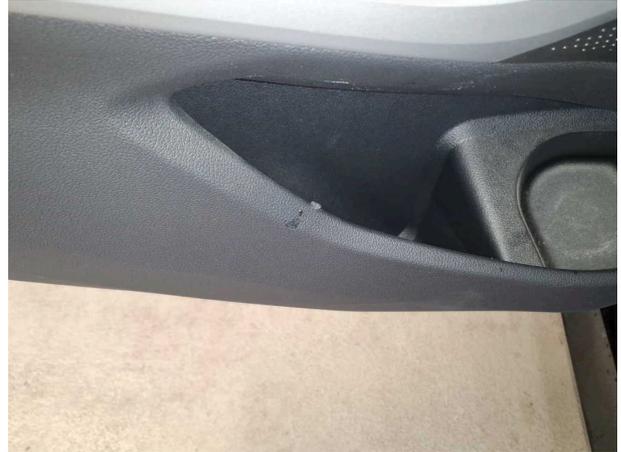
**Damage #2:** Habillages/Protections: Habillage porte arrière gauche - Dommages - Diminution de valeur

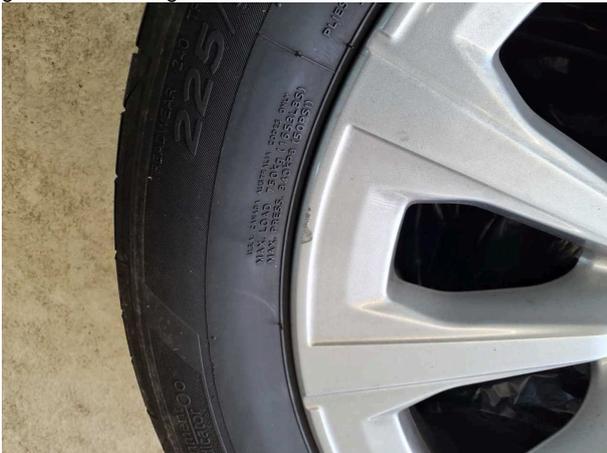
**Damage #3:** 2e Jeu de roues: 1 Jante alliage - Erafilé - Diminuti... de valeur

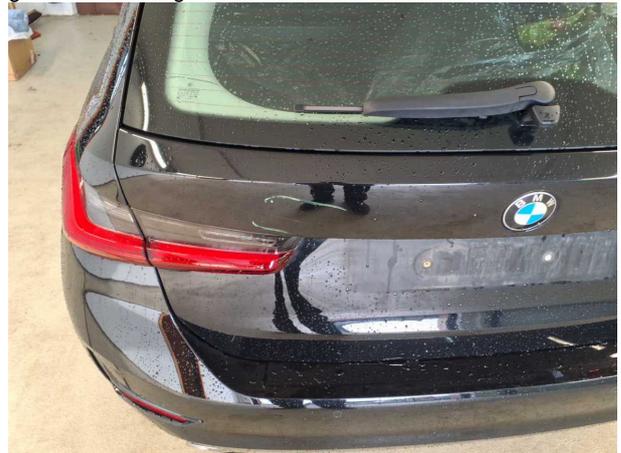
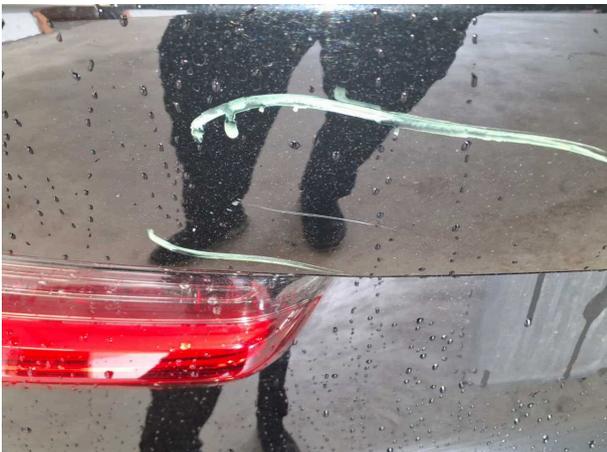
**Damage #4:** Hayon/Porte arrière: Couvercle de coffre - Era... - Réparation intelligente

**Damage #4:** Hayon/Porte arrière: Couvercle de coffre - Erafilé - Réparation intelligente

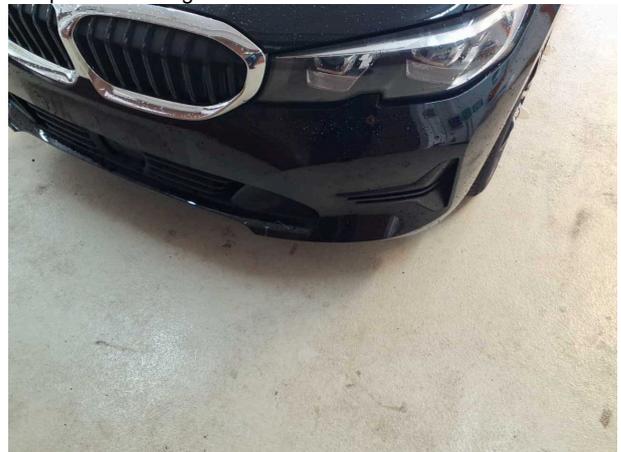
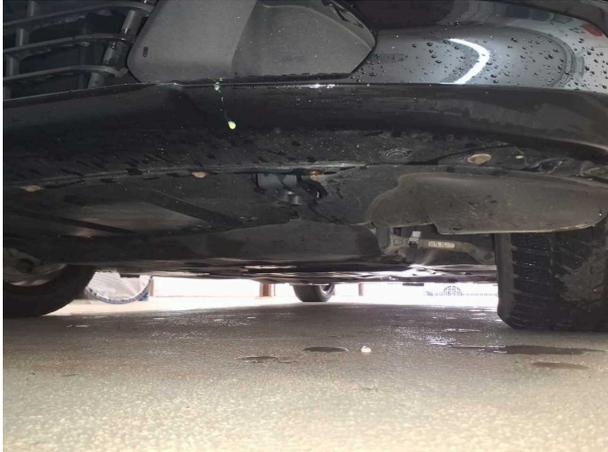
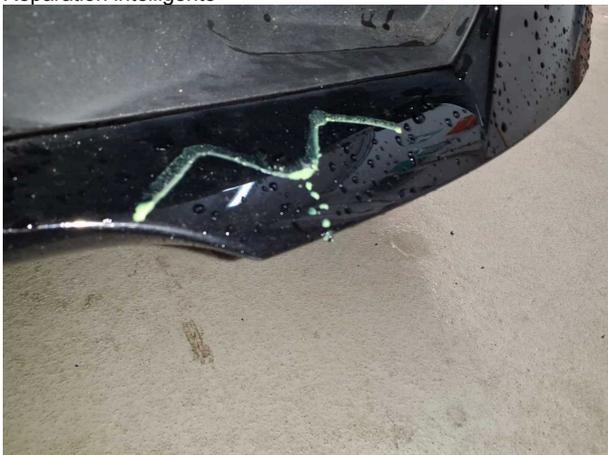
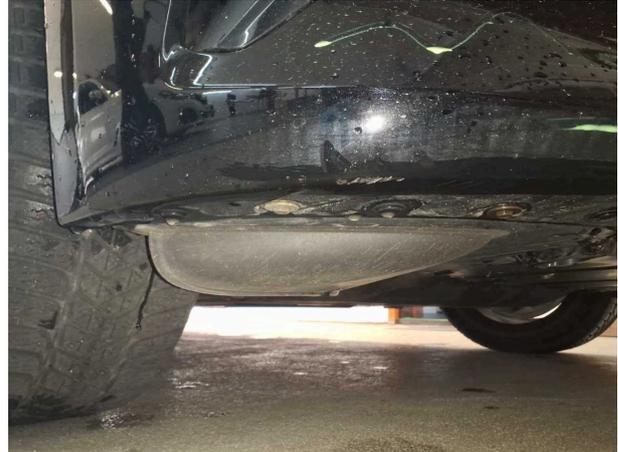
**Damage #5:** Pare-chocs avant: Pare-chocs avant - Erafilé - Réparation intelligente

**Domage #5:** Pare-chocs avant: Pare-chocs avant - Eraflé -  
Réparation intelligente
