Wertgutachten

Ihr Auftrag vom	30.04.2025 durch Raiffeisen-Impuls Fuhrparkmanagement GmbH & Co. KG
Besichtigungsort	36272 Niederaula, Industriestraße 11
Besichtigungsdatum	09.05.2025
Referenznummern	0002044853

Fahrzeugident.-Nr.	SJNFAAZE1U0060154		
Fahrzeugart	PKW - Schräghecklimousine	Farbton / Lackart	Schwarz / Metallic
Hersteller	Nissan	Nächste HU	09/2025
Typ / Verkaufsbez.	Leaf Tekna	Laufleistung abgelesen	21.530 km
Erstzulassung	29.09.2020	Emissionsklasse	2017/1151;WLTP
Getriebe / Gänge	Reduktionsgetriebe / 1	Sitzplätze / Türen	5 / 5
Achsen / angetrieben	2 / 1	Anzahl Besitzer	unbekannt
Motorart	Elektromotor(en) / Elektro	Batteriekapazität	40,00 kWh
Dauerleistung		Max. Leistung	
Ladestecker	Typ II	Antriebsart	Frontantrieb

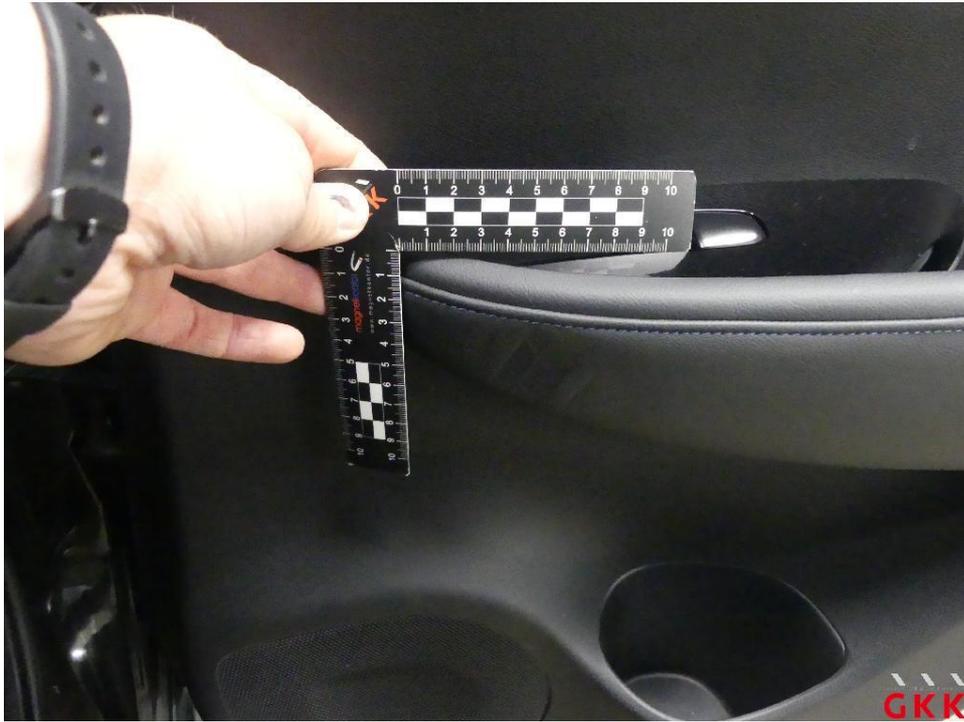
Wertbeeinflussende Faktoren		
Seite links (Angaben ohne MwSt.)	Reparaturkosten	MW
Tür vorne links Kante, verkratzt, Gebrauchsspur	0,00 €	0,00 €
Seite rechts (Angaben ohne MwSt.)	Reparaturkosten	MW
Tür hinten rechts Innenverkleidung -Leder-, Druckstellen, ersetzen (Bild 15, Bild 16, Bild 17)	467,48 €	327,24 €
Heck (Angaben ohne MwSt.)	Reparaturkosten	MW
Stoßfänger hinten Verkleidung -lackiert-, verkratzt, lackieren (Bild 18, Bild 19, Bild 20)	821,16 €	574,81 €
Sonstiges (Angaben ohne MwSt.)	Reparaturkosten	MW
Inspektion groß BEV Mittelklasse, fällig, durchführen	426,86 €	426,86 €
Ohne Zuordnung (Angaben ohne MwSt.)	Reparaturkosten	MW
Frontscheibe, Steinschlag, Gebrauchsspur	0,00 €	0,00 €
Fahrzeug Front, Steinschlag, Gebrauchsspur	0,00 €	0,00 €

Bild 15 Tür hinten rechts, Innenverkleidung -Leder-, Druckstellen, ersetzen

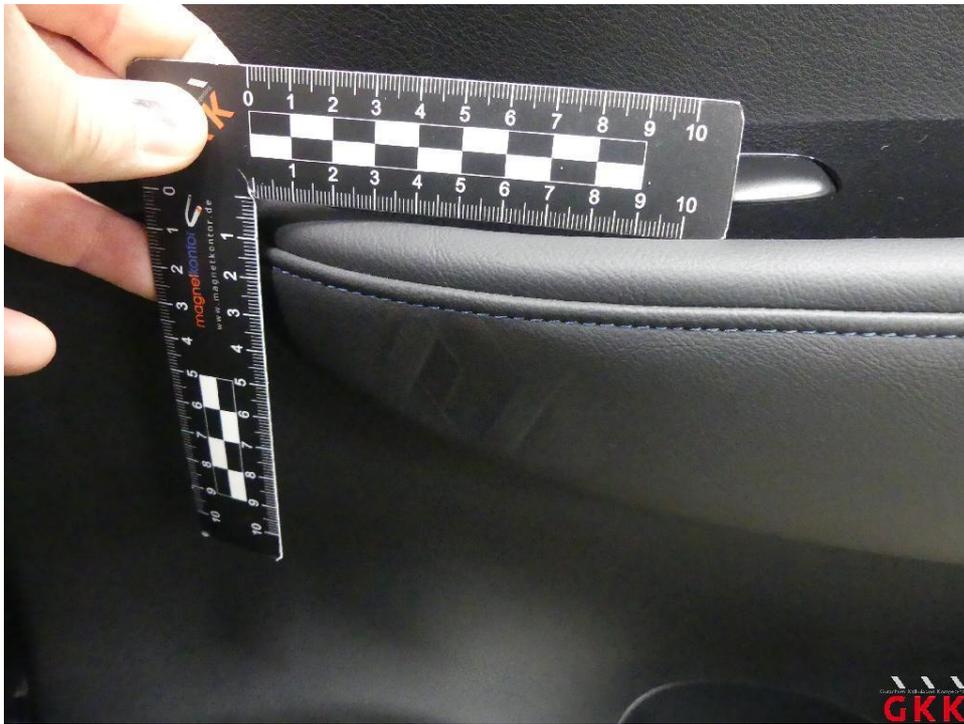
Bild 16 Tür hinten rechts, Innenverkleidung -Leder-, Druckstellen, ersetzen

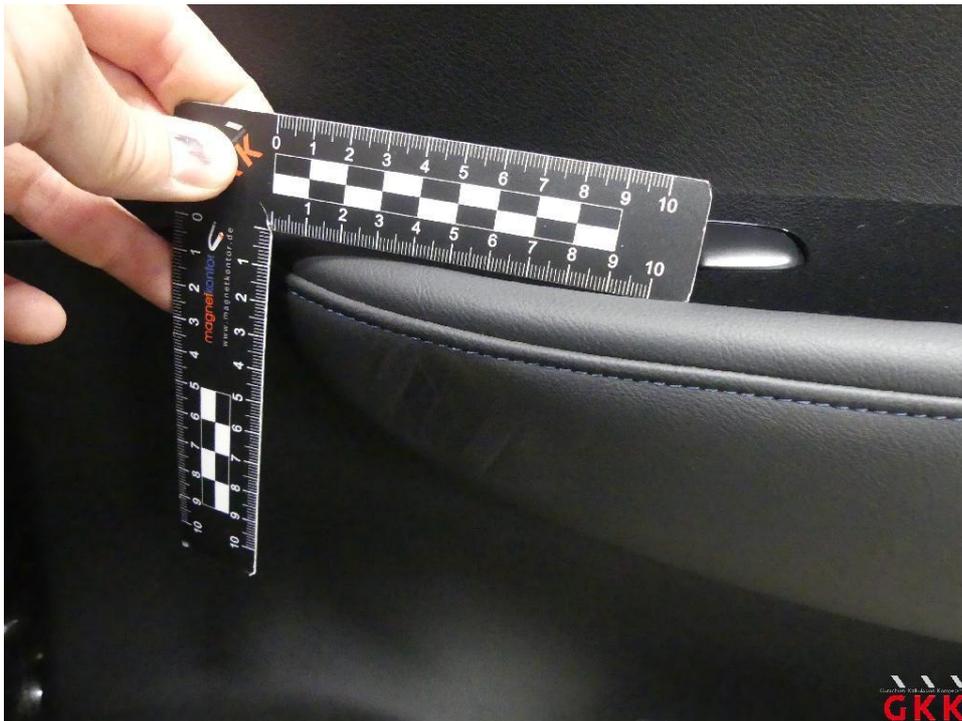
Bild 17 Tür hinten rechts, Innenverkleidung -Leder-, Druckstellen, ersetzen

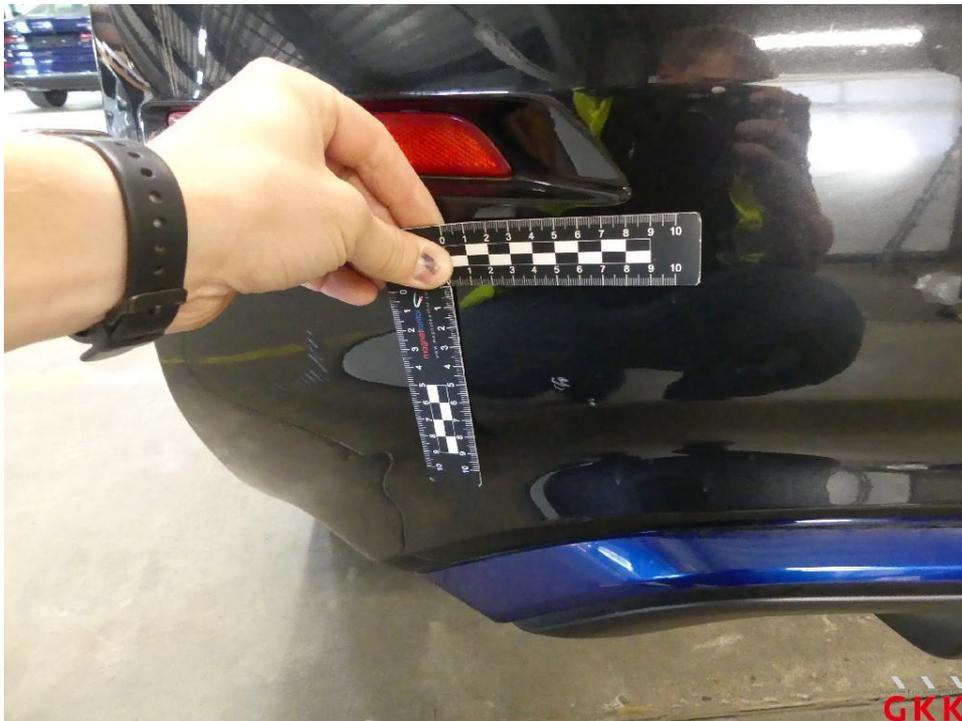
Bild 18 Stoßfänger hinten, Verkleidung -lackiert-, verkratzt, lackieren

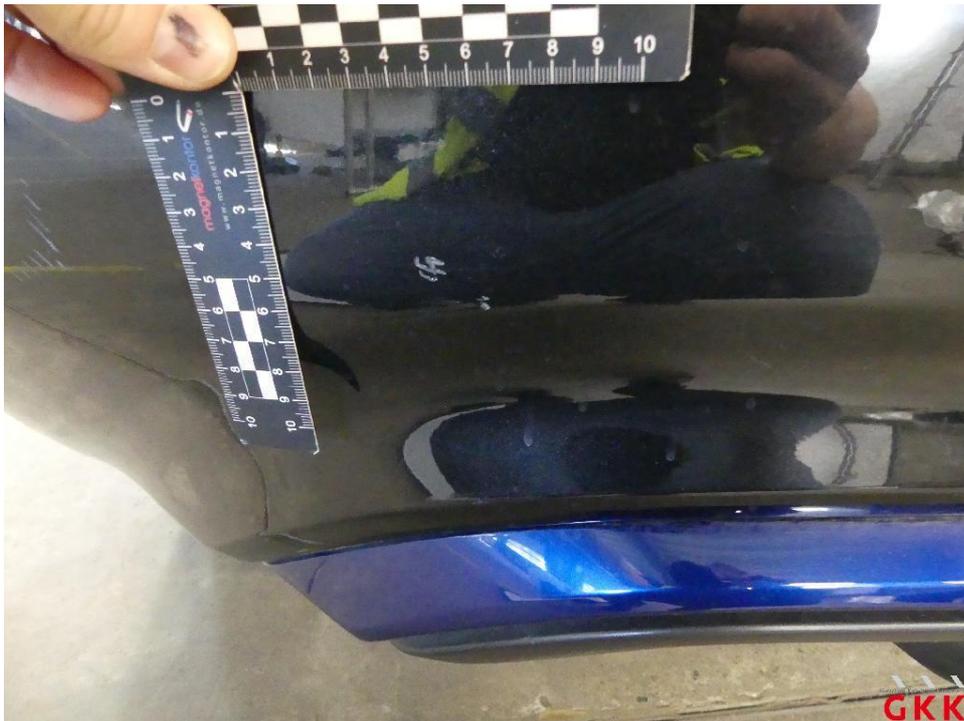
Bild 19 Stoßfänger hinten, Verkleidung -lackiert-, verkratzt, lackieren

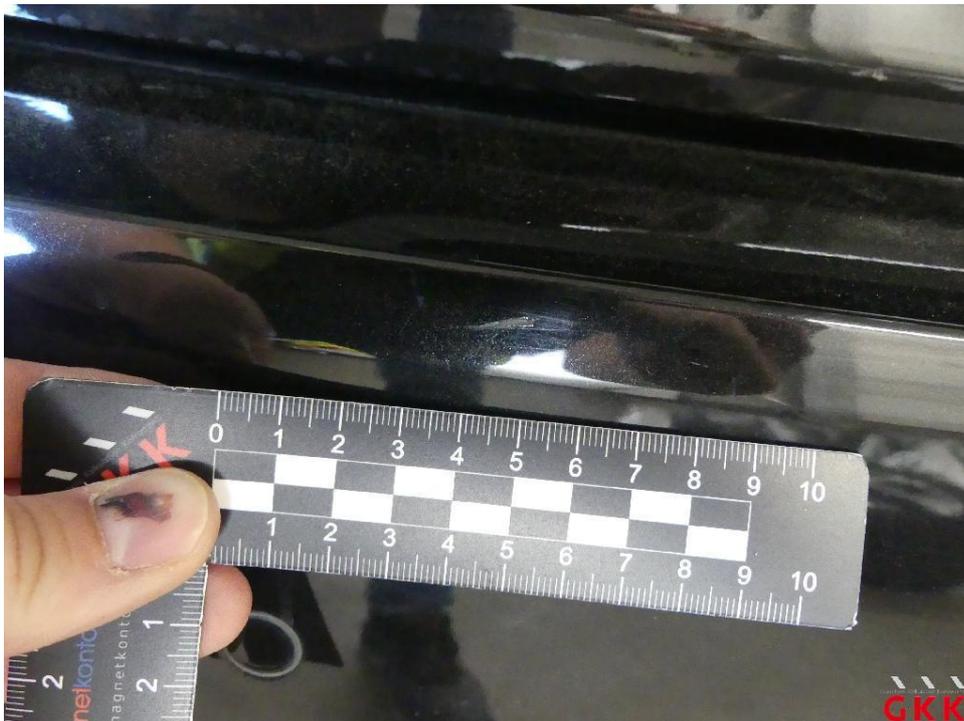
Bild 20 Stoßfänger hinten, Verkleidung -lackiert-, verkratzt, lackieren
