Zustandsbericht

Protokollnummer: 39131040
Auftrags-Nr / Referenz: MW2338706
Besichtigungsdatum: 28.03.2025

Hersteller / Modell	Tesla Model 3 Langstreckenbatt. Allradantrieb Dual Motor		
Kennzeichen	M-PJ 666E	Fahrgestellnummer	5YJ3E7EB2LF778209
Erstzulassung	05.09.2020	Laufleistung (abgelesen)	58.537 km
HSN/TSN	1480 / AAR 00023	Kraftstoffart / Zylinder	Elektro / 0
Fahrzeugart	PKW Limousine	Antriebsart	Allradantrieb
Schadstoffklasse	2017/1151;WLTP;reine Elektrofz	Getriebe / Anzahl Gänge	Direktantrieb
Farbe	Silber Metallic	Besichtigungszustand	bedingt: Licht/Nässe/Schmutz
Leistung / Hubraum	153 kW / 0 ccm	Nächste HU	10/2025
Wartungsheft / Nachweis	digitaler Nachweis / vollständig	Restlauf bis Service	
Letzte Wartung		Polsterart	Leder
Vorschaden	Keine Feststellbar	Polsterfarbe	Anthrazit
Nachlackierung	Feststellbar	zul. Gesamtgewicht	2.305 kg
Dokumente	ZB vorhanden	Anzahl Halter	unbekannt
Schlüssel soll/ist	2/2	Anzahl Sitze / Türen	5 / 4
Vertragsnummer	52073995	Re-Import	Nein

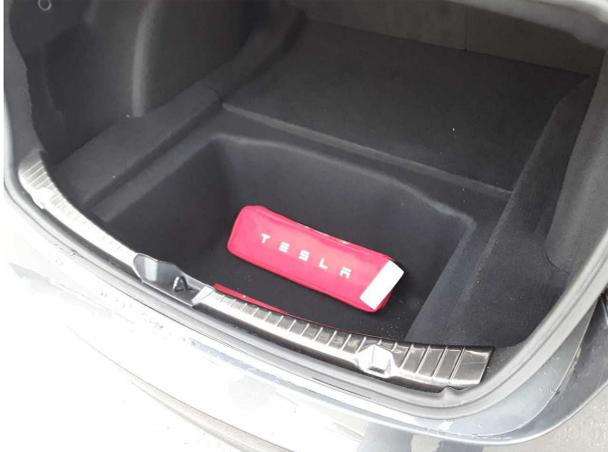
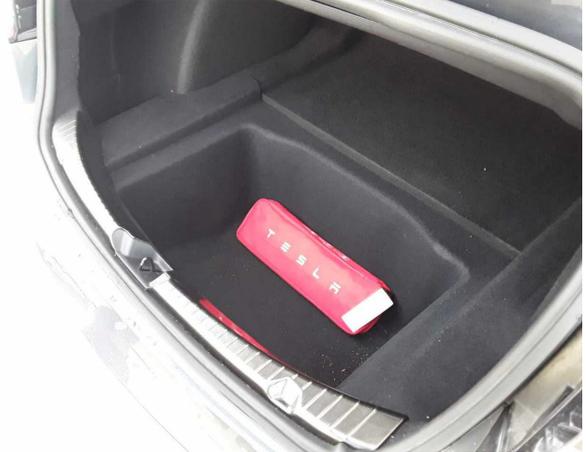
Beschädigung #1: Verkleidungen/Abdeckungen:
Kofferraumverkleidung (Bodenabdeckung) - fehlt - erneuern

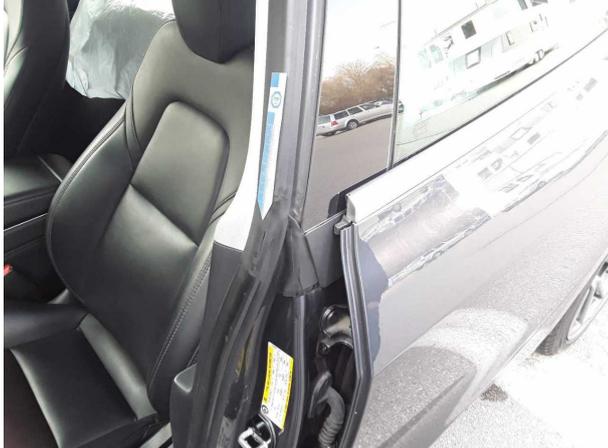
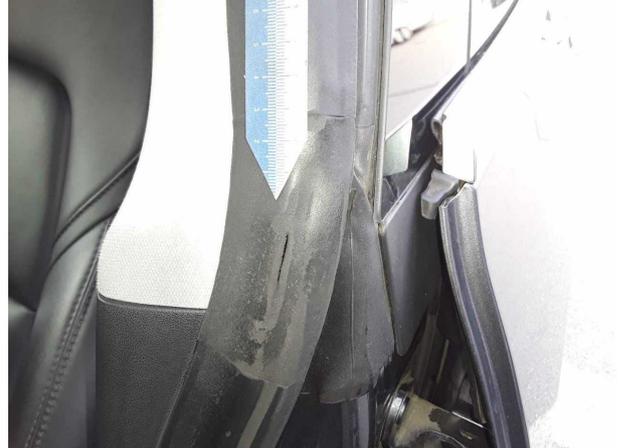
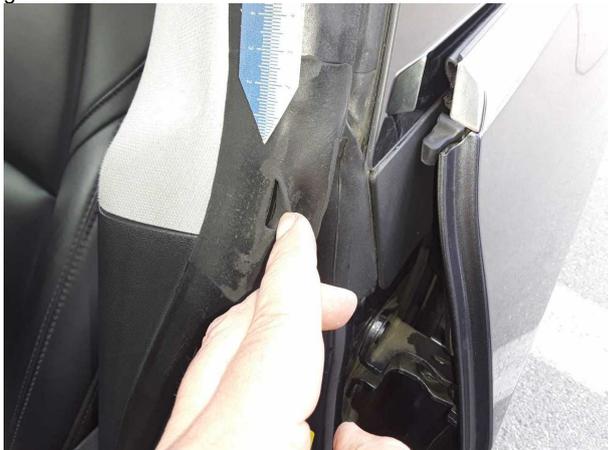
Beschädigung #2: Karosserie: Türdichtung vorn links - gebrochen / gerissen - erneuern

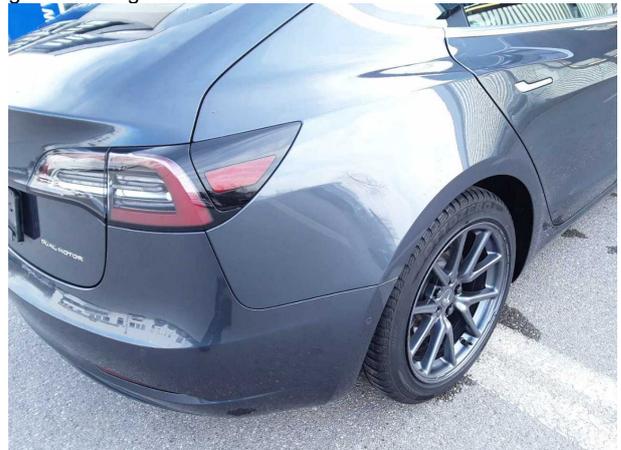
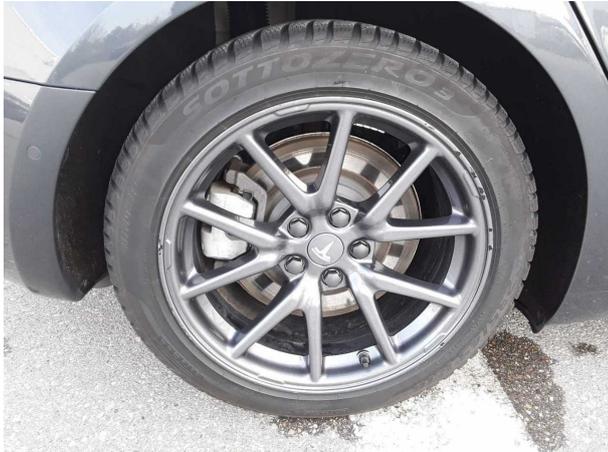
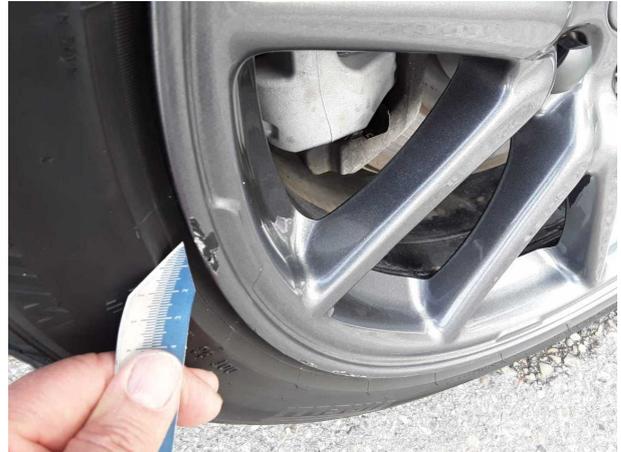
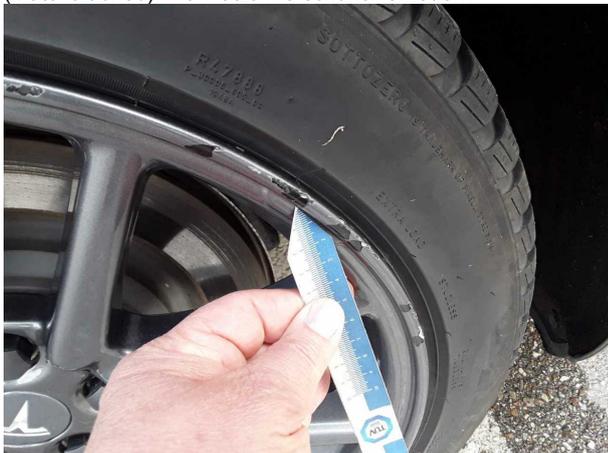
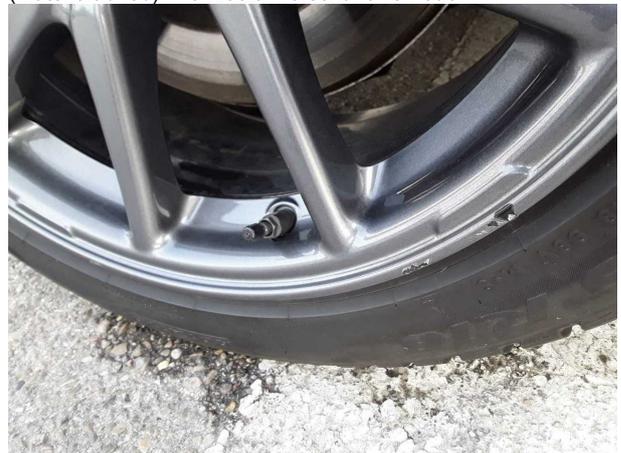
Beschädigung #3: Rad/Reifen: Leichtmetallfelge hinten rechts (Materialabrieb) - verkratzt / verschürft - erneuern

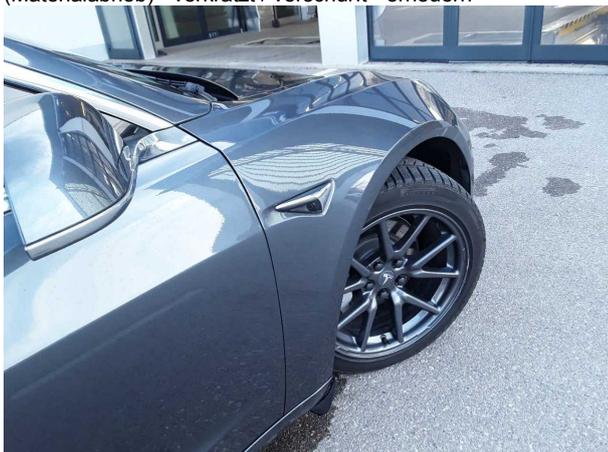
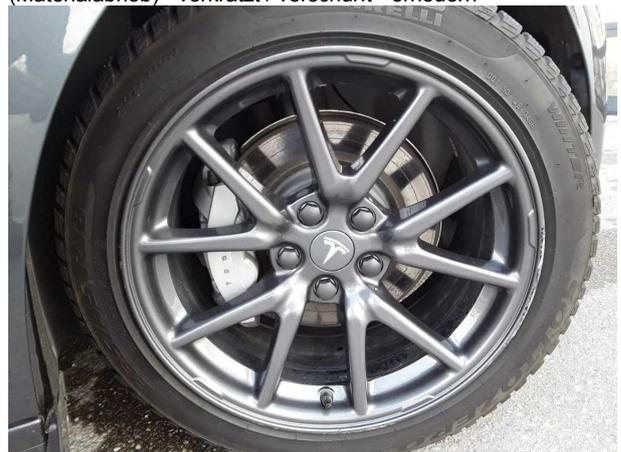
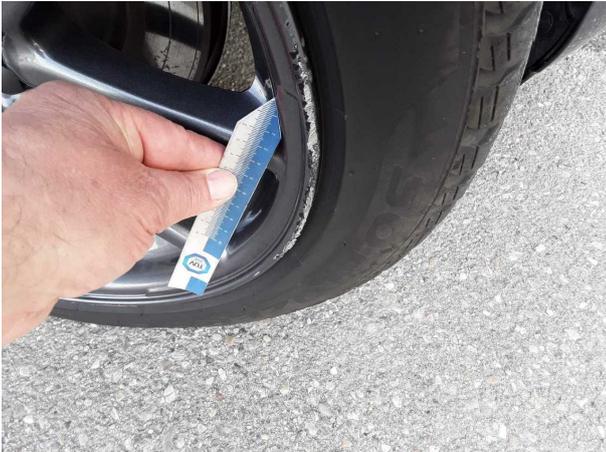
Beschädigung #4: Rad/Reifen: Leichtmetallfelge vorn rechts (Materialabrieb) - verkratzt / verschürft - erneuern

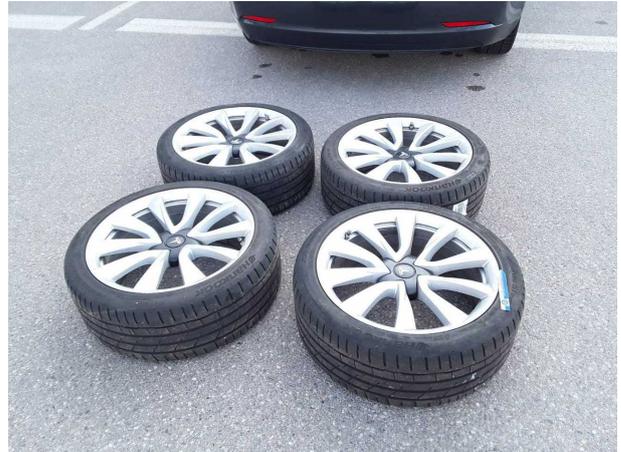
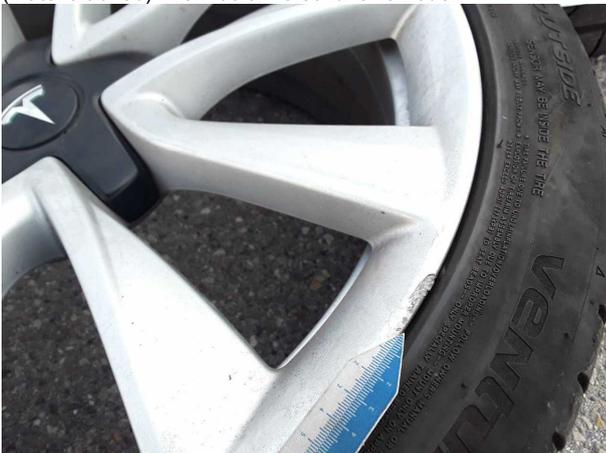
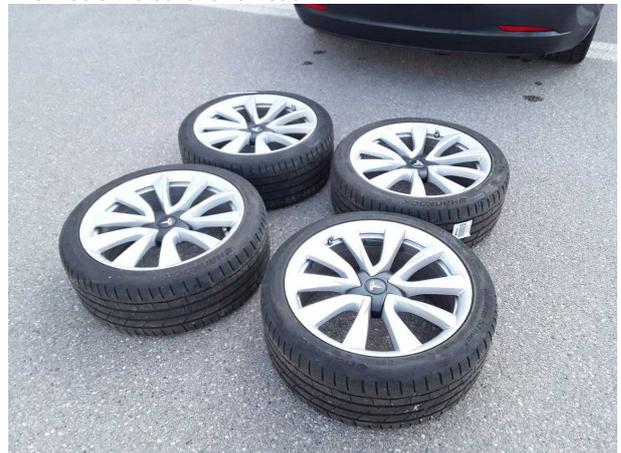
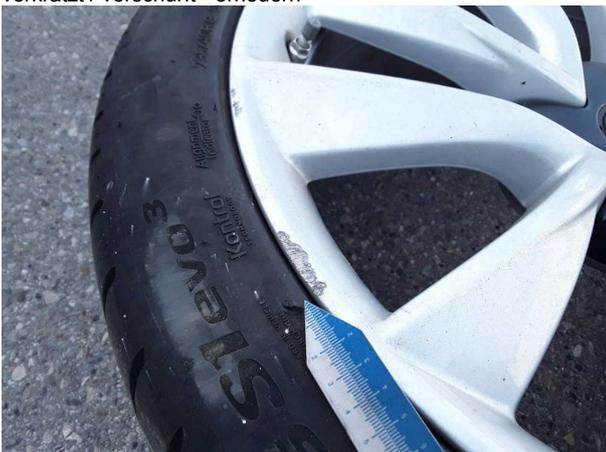
Beschädigung #5: 2.Radsatz: 2 Leichtmetallfelgen (Materialabrieb) - verkratzt / verschürft - erneuern

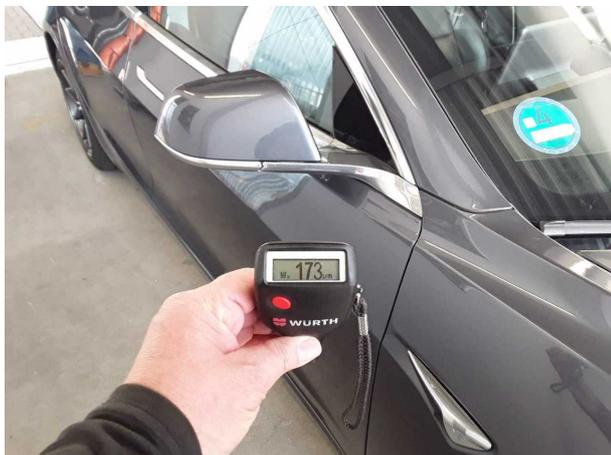
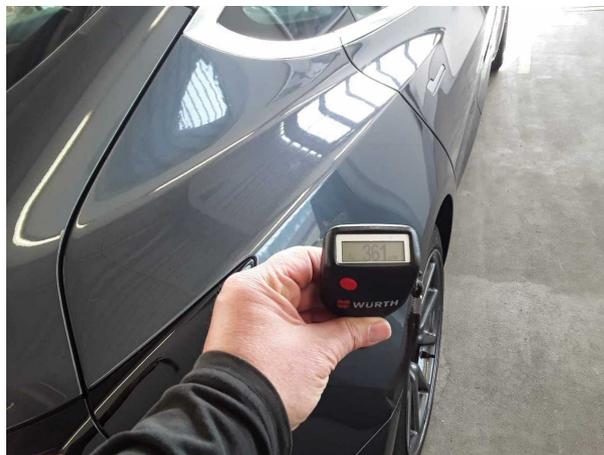
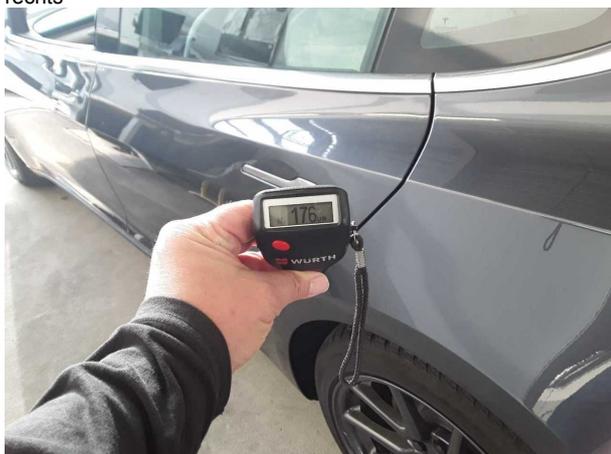
Nr.	Ort	Wertminderung
1	Seitenwand rechts, Tür hinten links, Tür vorne rechts, fachgerecht ausgeführt, Reparaturrechnung nicht vorhanden

Nacklackierung 1: Seitenwand rechts, Tür hinten links, Tür vorne rechts
