Wertgutachten

Ihr Auftrag vom	25.04.2025 durch Raiffeisen-Impuls Fuhrparkmanagement GmbH & Co. KG
Besichtigungsort	36272 Niederaula, Industriestraße 11
Besichtigungsdatum	06.05.2025
Referenznummern	0002045397

Fahrzeugident.-Nr.	WF01XXTTG1LK72504		
Fahrzeugart	Transporter - Kombi	Farbton / Lackart	Frost-Weiß / Uni
Hersteller	Ford	Nächste HU	07/2025
Typ / Verkaufsbez.	Transit/Tourneo Custom Kombi 2.0 TDCI Trend	Laufleistung abgelesen	78.201 km
Erstzulassung	02.09.2020	Emissionsklasse	keine Angabe
Getriebe / Gänge	Manuell / 6	Sitzplätze / Türen	9 / 5
Achsen / angetrieben	2 / 1	Anzahl Besitzer	keine Angabe
Motorart	Reihenmotor / Diesel	Hubraum / Nennleistung	1.996 ccm / 77 KW
Antriebsart	Frontantrieb

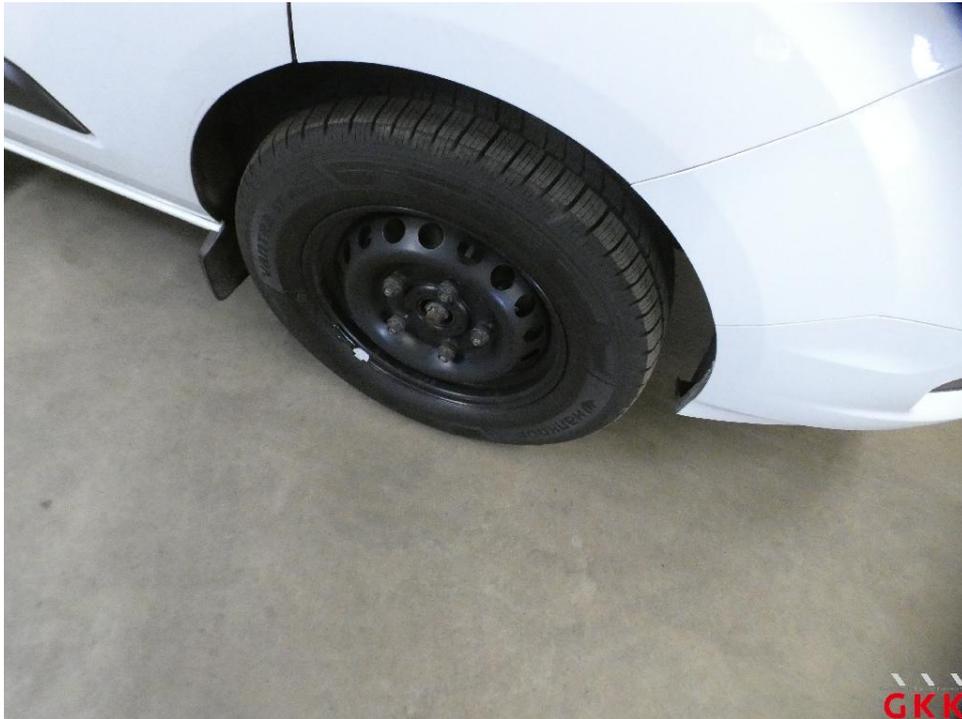
Wertbeeinflussende Faktoren		
Reifen, Felgen, Radkappen (Angaben ohne MwSt.)	Reparaturkosten	MW
Radkappe(n) vorne rechts, fehlt, ersetzen (Bild 13)	40,31 €	40,31 €
Interieur (Angaben ohne MwSt.)	Reparaturkosten	MW
Sitz vorne links Bezug Sitzkissen -Stoff-, gerissen, ersetzen (Bild 16, Bild 17)	355,04 €	195,27 €
Zubehör, Bordwerkzeug (Angaben ohne MwSt.)	Reparaturkosten	MW
Bordmappe Bedienungsanleitung, fehlt, ersetzen (Bild 18)	15,00 €	15,00 €
Bordmappe Serviceheft, fehlt, ersetzen (Bild 15)	12,00 €	12,00 €
Sonstiges (Angaben ohne MwSt.)	Reparaturkosten	MW
Inspektion groß Transporter, kein gültiger Nachweis vorhanden, durchführen (Bild 14)	851,41 €	851,41 €
Ohne Zuordnung (Angaben ohne MwSt.)	Reparaturkosten	MW
Türschweller vorne links, beschädigt, instand setzen - lackieren (Bild 19, Bild 20)	1040,57 €	715,88 €

Bild 13 Radkappe(n), vorne rechts, fehlt, ersetzen

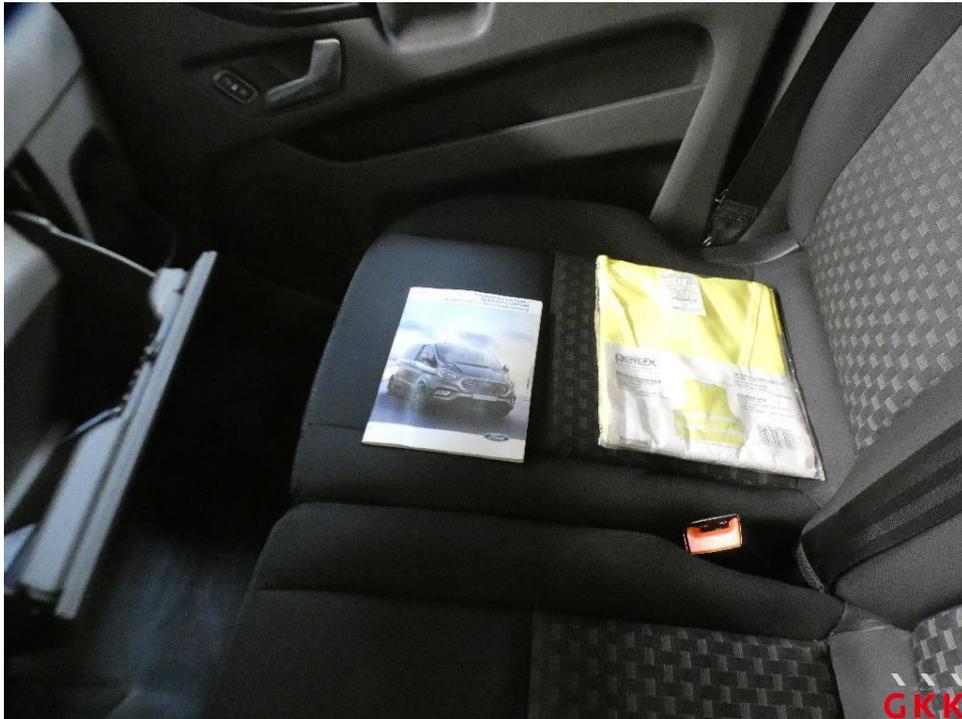
Bild 15 Bordmappe, Serviceheft, fehlt, ersetzen

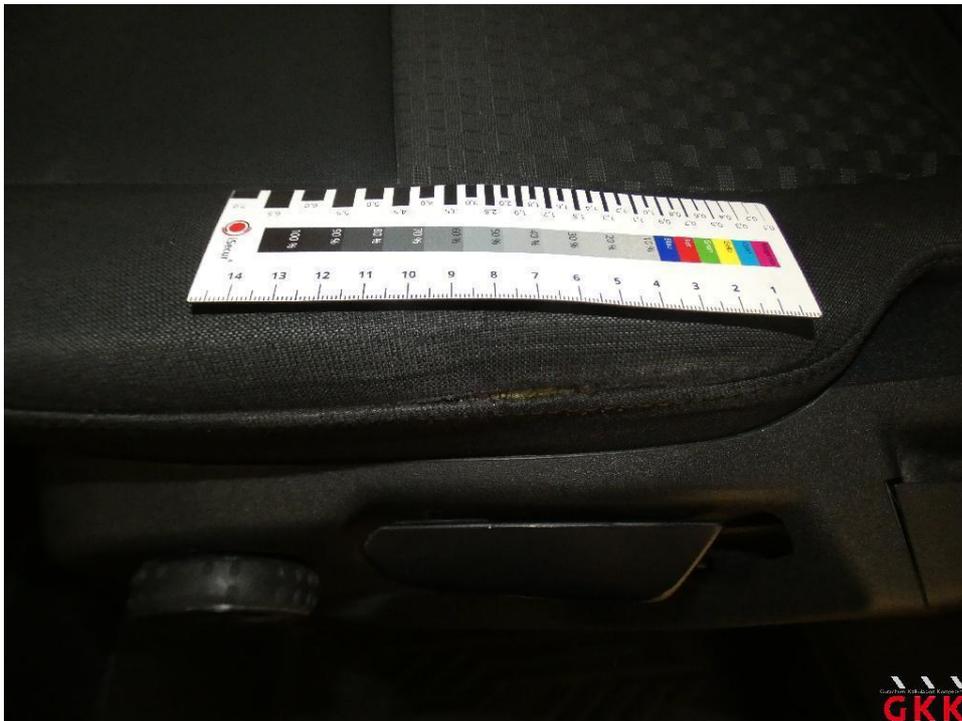
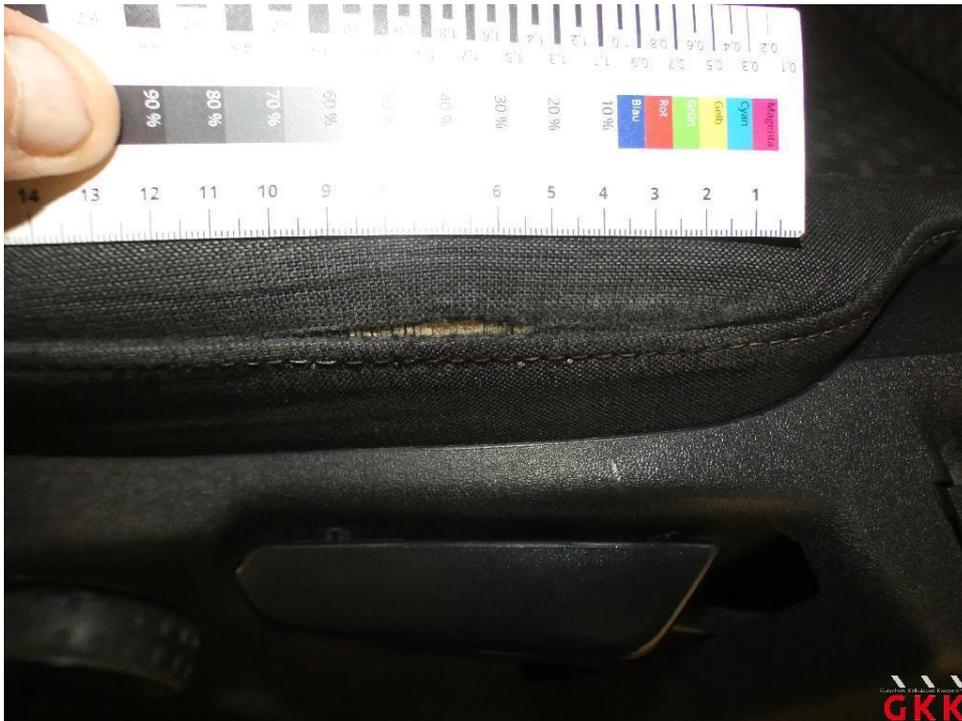
Bild 16 Sitz vorne links, Bezug Sitzkissen -Stoff-, gerissen, ersetzen

Bild 17 Sitz vorne links, Bezug Sitzkissen -Stoff-, gerissen, ersetzen

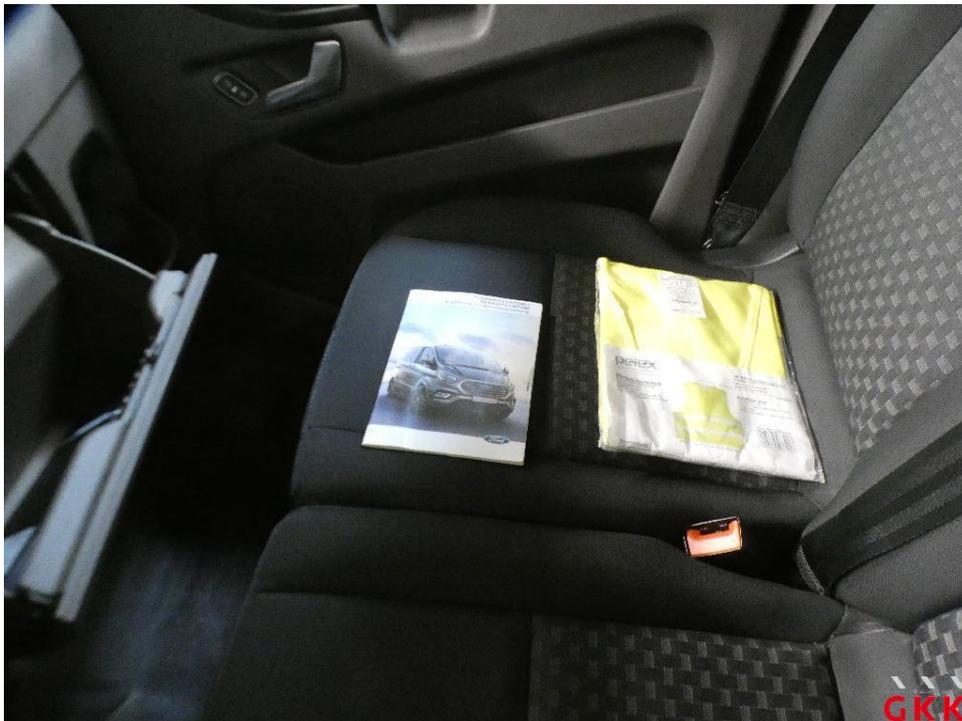
Bild 18 Bordmappe, Bedienungsanleitung, fehlt, ersetzen

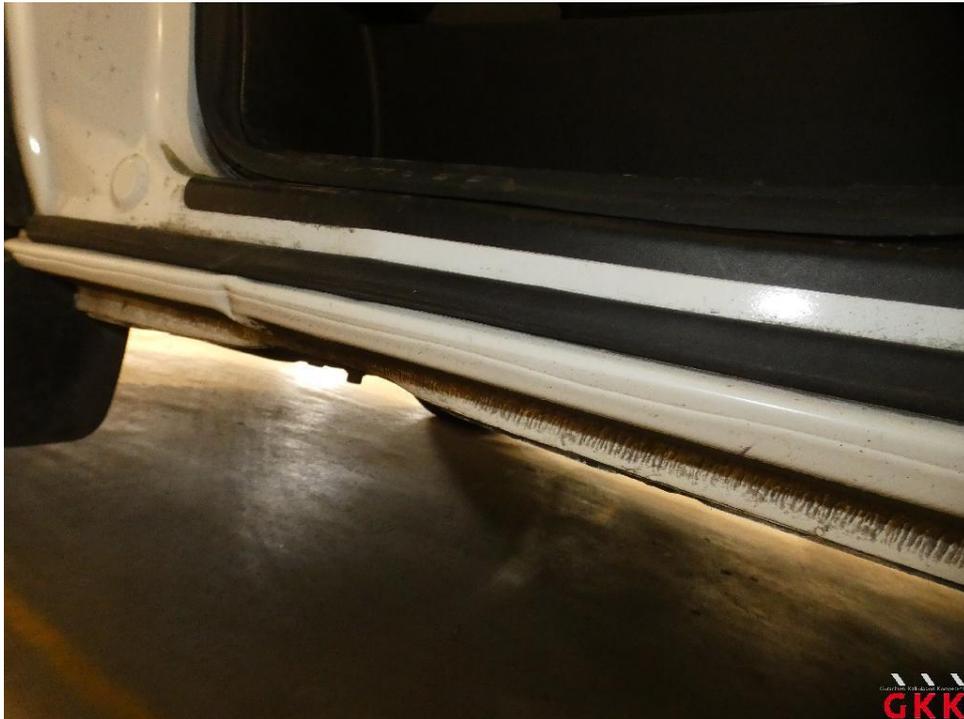
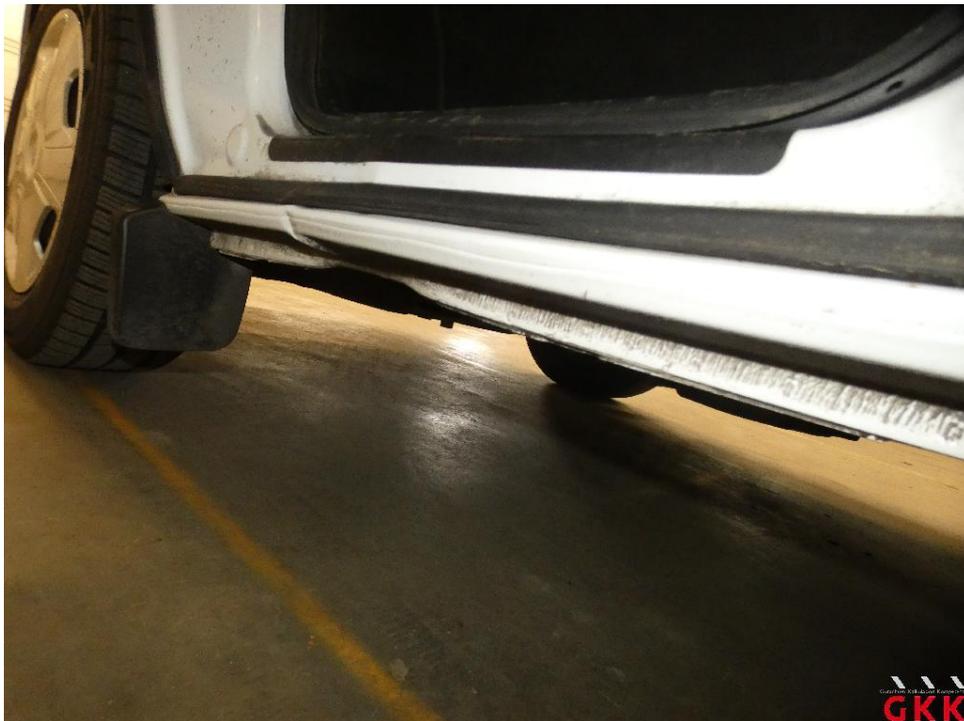
Bild 19 Türschweller vorne links, beschädigt, instand setzen - lackieren

Bild 20 Türschweller vorne links, beschädigt, instand setzen - lackieren
