Wertgutachten

Ihr Auftrag vom	22.04.2025 durch Raiffeisen-Impuls Fuhrparkmanagement GmbH & Co. KG
Besichtigungsort	36272 Niederaula, Industriestraße 11
Besichtigungsdatum	29.04.2025
Referenznummern	0002048378

Fahrzeugident.-Nr. WF0NXXTACNLR12128

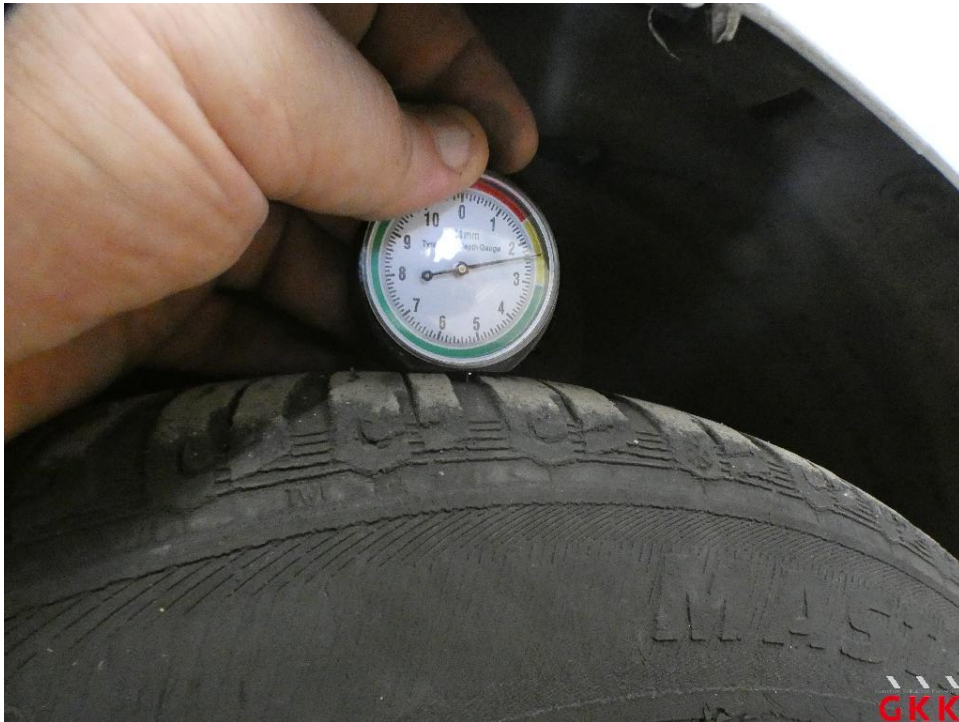
Bild 15 Reifen, vorne rechts, Untermaß, ersetzen

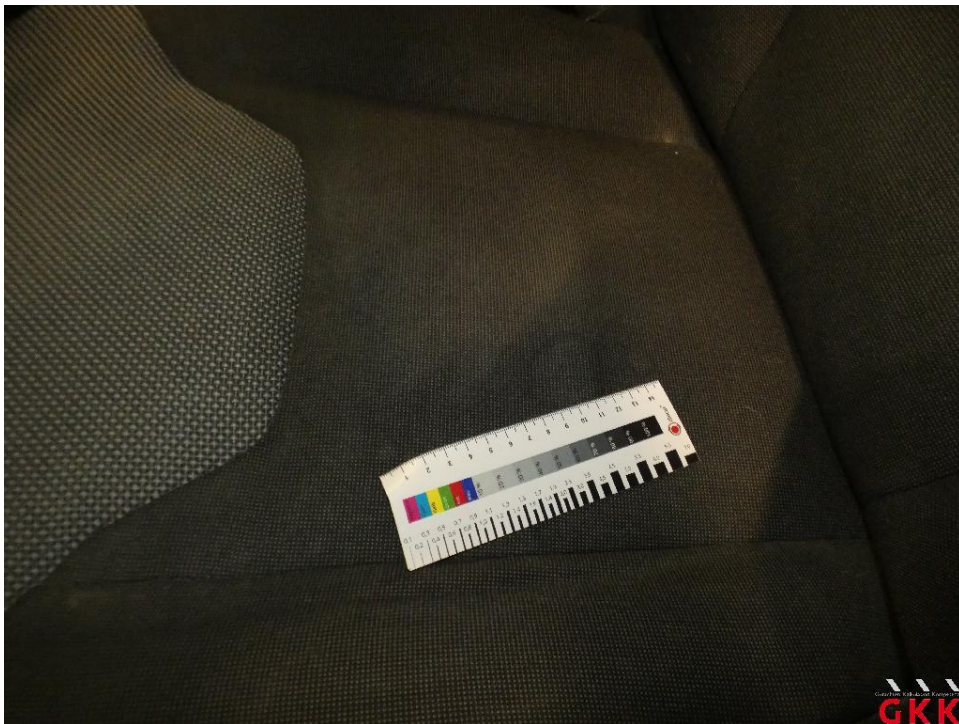
Bild 16 Sitz vorne links, Bezug Sitzkissen -Stoff-, verschmutzt, reinigen

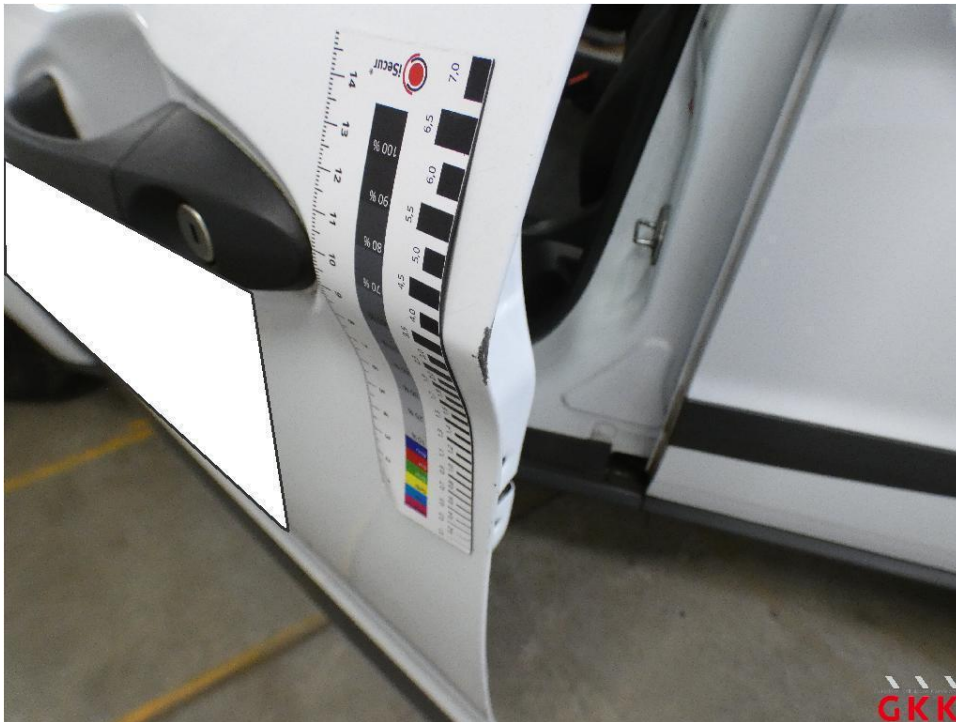
Wertbeeinflussende Faktoren		
Seite links (Angaben ohne MwSt.)	Reparaturkosten	MW
Tür vorne links Kante, verkratzt, auslegen, schleifen, polieren (Bild 17)	79,76 €	79,76 €
Seite rechts (Angaben ohne MwSt.)	Reparaturkosten	MW
Spiegelgehäuse rechts Kappe -unlackiert-, verkratzt, ersetzen (Bild 20)	128,38 €	70,61 €
Heck (Angaben ohne MwSt.)	Reparaturkosten	MW
Hecktür rechts oberhalb, beschädigt, instand setzen - lackieren (Bild 18, Bild 19)	824,57 €	489,41 €
Reifen, Felgen, Radkappen (Angaben ohne MwSt.)	Reparaturkosten	MW
Reifen vorne rechts, Untermaß, ersetzen (Bild 15)	142,35 €	142,35 €
Exterieur (Angaben ohne MwSt.)	Reparaturkosten	MW
Beschriftungs- / Werbefolie, beklebt, entkleben	180,00 €	180,00 €
Interieur (Angaben ohne MwSt.)	Reparaturkosten	MW
Sitz vorne links Bezug Sitzkissen -Stoff-, verschmutzt, reinigen (Bild 16)	47,86 €	47,86 €
Sonstiges (Angaben ohne MwSt.)	Reparaturkosten	MW
HU (Hauptunters.) PKW / Transporter, kein gültiger Nachweis vorhanden, durchführen	121,85 €	121,85 €

Bild 17 Tür vorne links, Kante, verkratzt, auslegen, schleifen, polieren

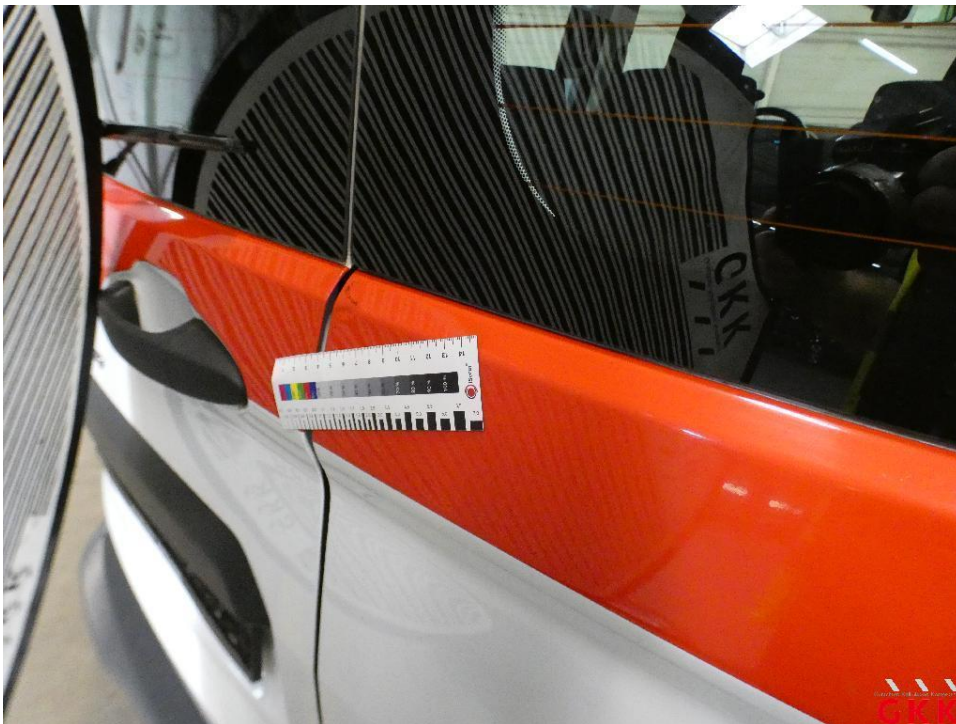
Bild 18 Hecktür rechts, oberhalb, beschädigt, instand setzen - lackieren

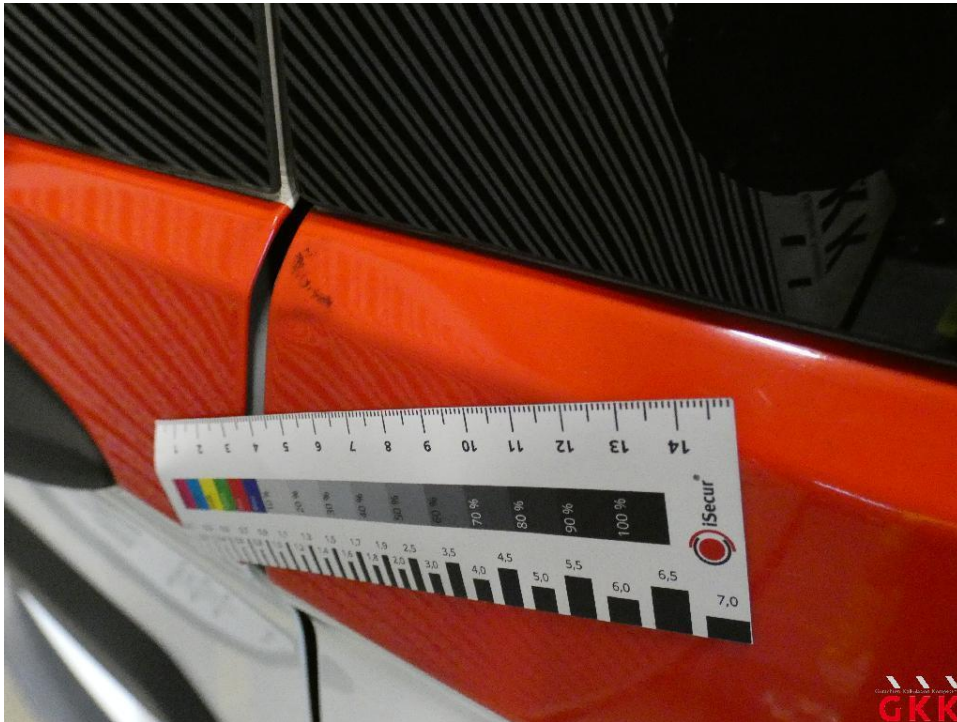
Bild 19 Hecktür rechts, oberhalb, beschädigt, instand setzen - lackieren

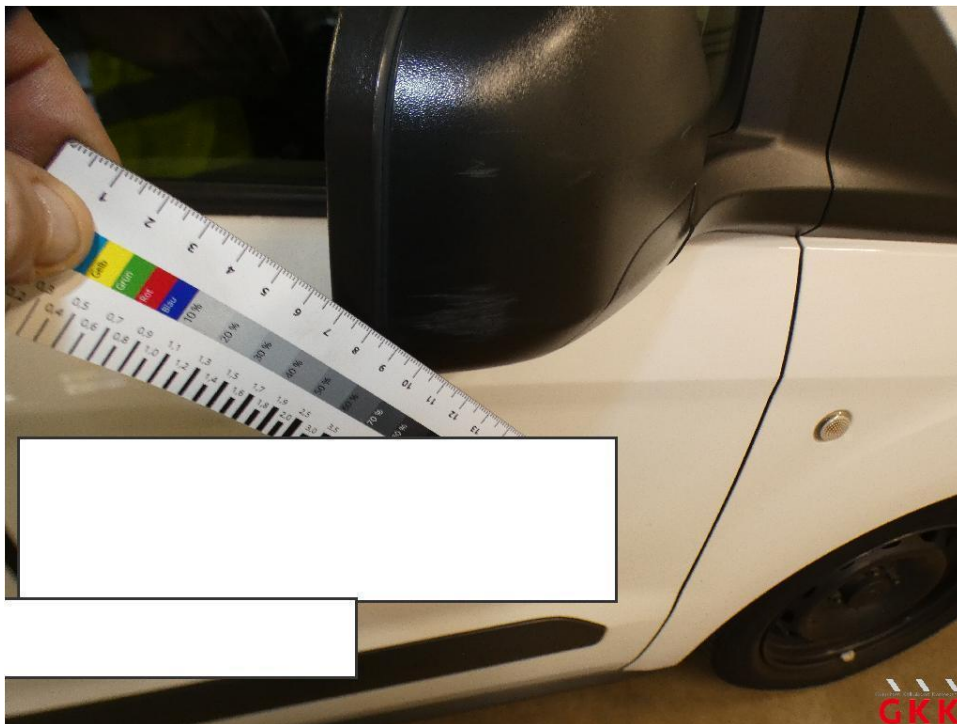
Bild 20 Spiegelgehäuse rechts, Kappe -unlackiert-, verkratzt, ersetzen
