## Wertgutachten

<b>Ihr Auftrag vom</b>	28.04.2025 durch Raiffeisen-Impuls Fuhrparkmanagement GmbH & Co. KG
<b>Besichtigungsort</b>	36272 Niederaula, Industriestraße 11
<b>Besichtigungsdatum</b>	08.05.2025
<b>Referenznummern</b>	0002049608

<b>Fahrzeugident.-Nr.</b>	<b>WBATA610609G07740</b>		
<b>Fahrzeugart</b>	PKW - SUV / Geländewagen	<b>Farbton / Lackart</b>	Saphirschwarz / Metallic
<b>Hersteller</b>	BMW	<b>Nächste HU</b>	05/2026
<b>Typ / Verkaufsbez.</b>	X5 xDrive 45 e	<b>Laufleistung abgelesen</b>	91.447 km
<b>Erstzulassung</b>	22.04.2021	<b>Emissionsklasse</b>	keine Angabe
<b>Getriebe / Gänge</b>	Automatik / 8	<b>Sitzplätze / Türen</b>	5 / 5
<b>Achsen / angetrieben</b>	2 / 2	<b>Anzahl Besitzer</b>	keine Angabe
<b>Motorart</b>	Hybridantrieb / Benzin / Elektro	<b>Hubraum / Nennleistung</b>	2.298 ccm / 210 KW
<b>Dauerleistung</b>		<b>Max. Leistung</b>	290 kW
<b>Ladestecker</b>	Typ II Combo II	<b>Batteriekapazität</b>	
<b>Antriebsart</b>	Allradantrieb

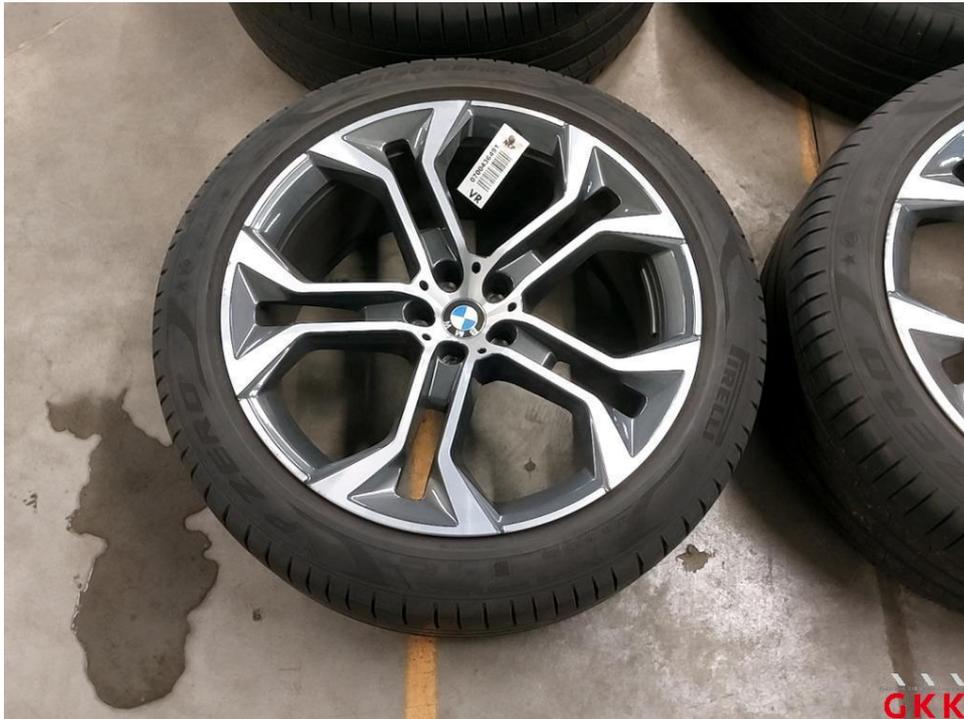
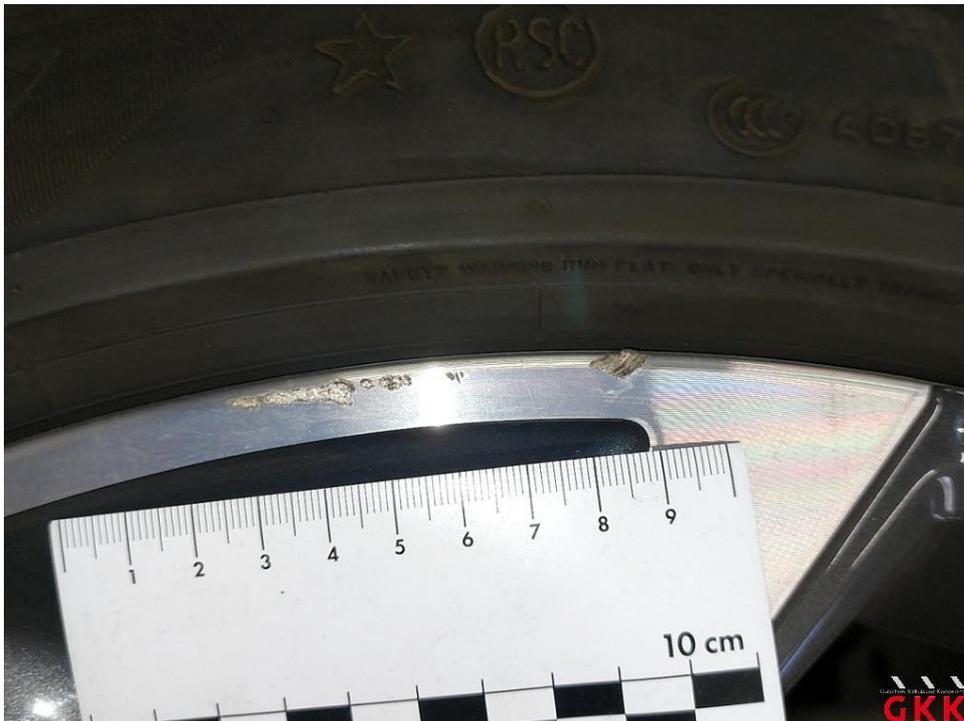
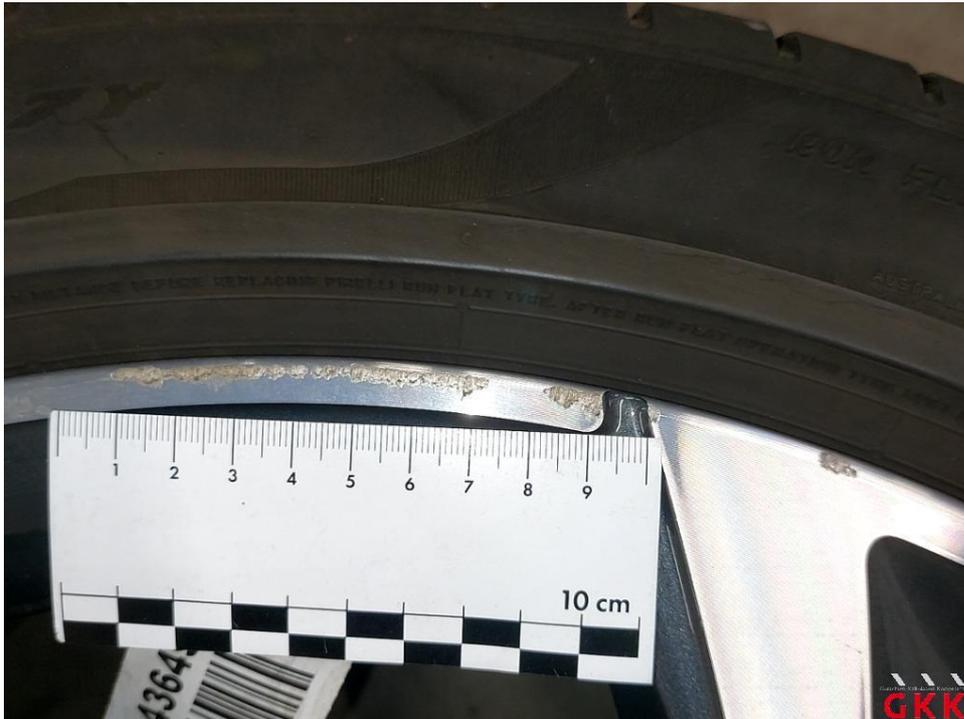
Heckklappe unterhalb, verkratzt, lackieren (Bild 32, Bild 33)	440,53 €	242,29 €
<b>Reifen, Felgen, Radkappen</b> (Angaben ohne MwSt.)	Reparaturkosten	MW
LM-Rad 4 x beiliegend, beschädigt, ersetzen (Bild 15, Bild 16, Bild 17)	3585,43 €	3585,43 €
<b>Sonstiges</b> (Angaben ohne MwSt.)	Reparaturkosten	MW
Inspektion groß SUV / Geländewagen, kein gültiger Nachweis vorhanden, durchführen	851,41 €	851,41 €

Bild 15 LM-Rad, 4 x beiliegend, beschädigt, ersetzen

Bild 16 LM-Rad, 4 x beiliegend, beschädigt, ersetzen

Bild 17 LM-Rad, 4 x beiliegend, beschädigt, ersetzen

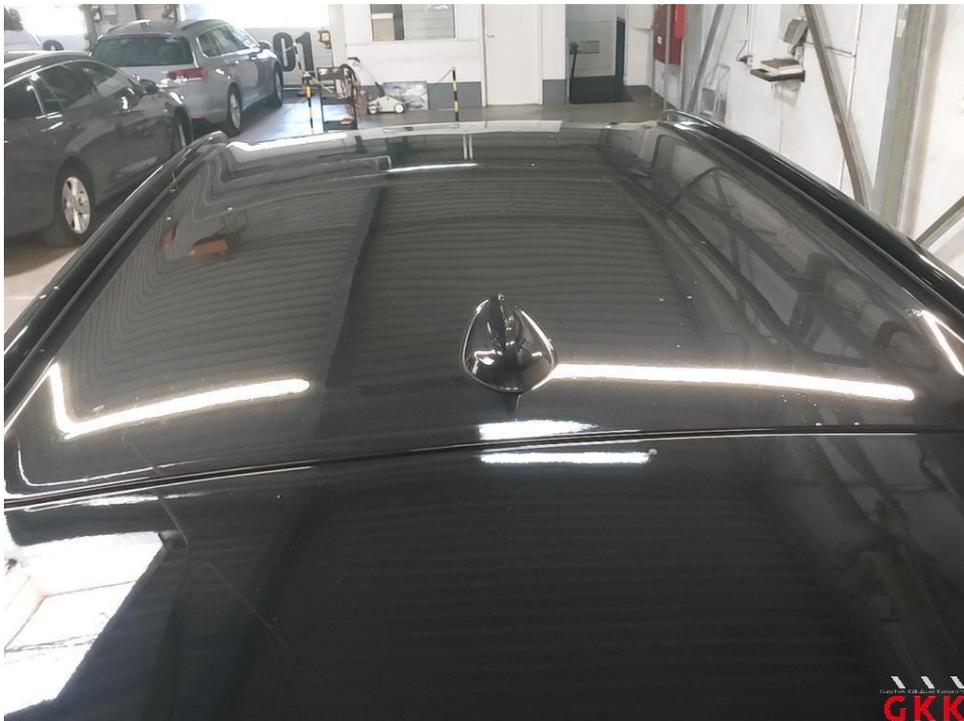
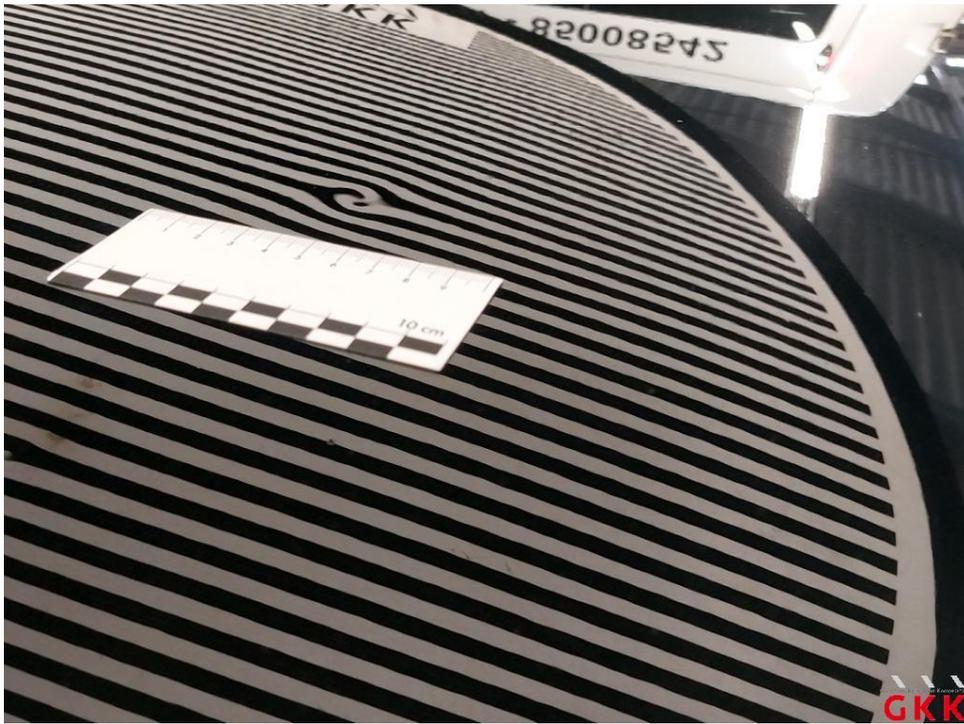
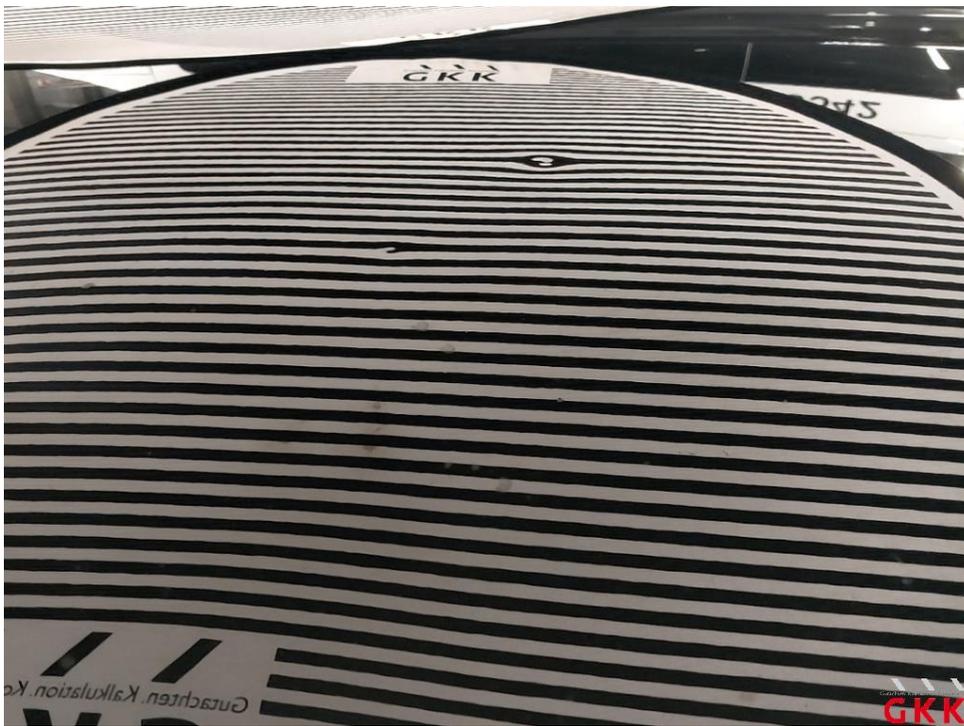
<b>Wertbeeinflussende Faktoren</b>		
<b>Front</b> (Angaben ohne MwSt.)	Reparaturkosten	MW
Stoßfänger vorne Verkleidung -lackiert-, Steinschlag, Gebrauchsspur	0,00 €	0,00 €
Motorhaube, bis 3 Dellen / Bauteil, kalt drücken (Bild 24, Bild 25, Bild 26)	159,52 €	159,52 €
<b>Dach</b> (Angaben ohne MwSt.)	Reparaturkosten	MW
Dach, bis 3 Dellen / Bauteil, kalt drücken (Bild 18, Bild 19, Bild 20)	478,56 €	478,56 €
<b>Seite links</b> (Angaben ohne MwSt.)	Reparaturkosten	MW
Kotflügel vorne links, verkratzt, lackieren (Bild 21, Bild 22, Bild 23)	682,72 €	375,50 €
Seitenwand links, verkratzt, lackieren (Bild 34, Bild 35)	1061,42 €	583,78 €
<b>Seite rechts</b> (Angaben ohne MwSt.)	Reparaturkosten	MW
Tür hinten rechts, verkratzt, lackieren (Bild 27, Bild 28)	642,89 €	353,59 €
<b>Heck</b> (Angaben ohne MwSt.)	Reparaturkosten	MW
Stoßfänger hinten Ecke rechts -lackiert-, verkratzt, lackieren (Bild 29, Bild 30, Bild 31)	409,47 €	225,21 €

Bild 18 Dach, bis 3 Dellen / Bauteil, kalt drücken

Bild 19 Dach, bis 3 Dellen / Bauteil, kalt drücken

Bild 20 Dach, bis 3 Dellen / Bauteil, kalt drücken

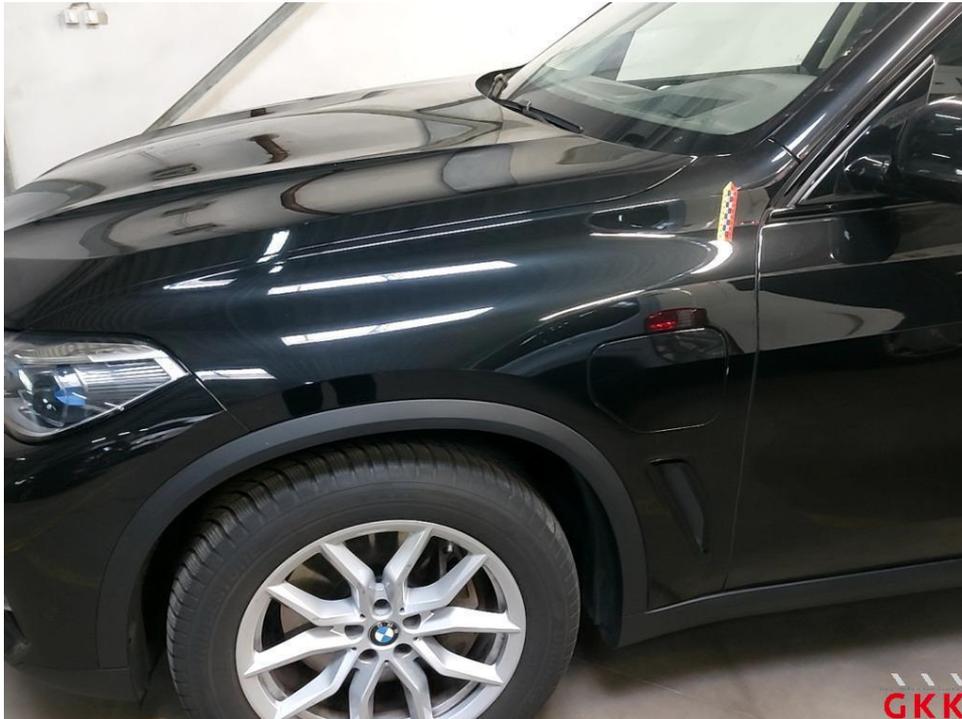
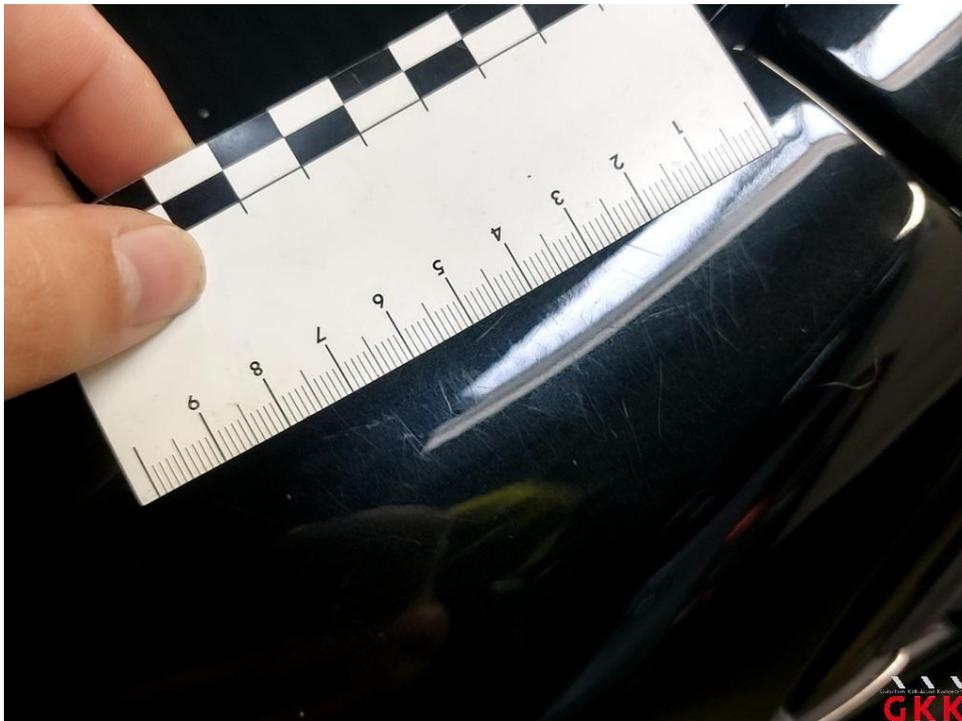
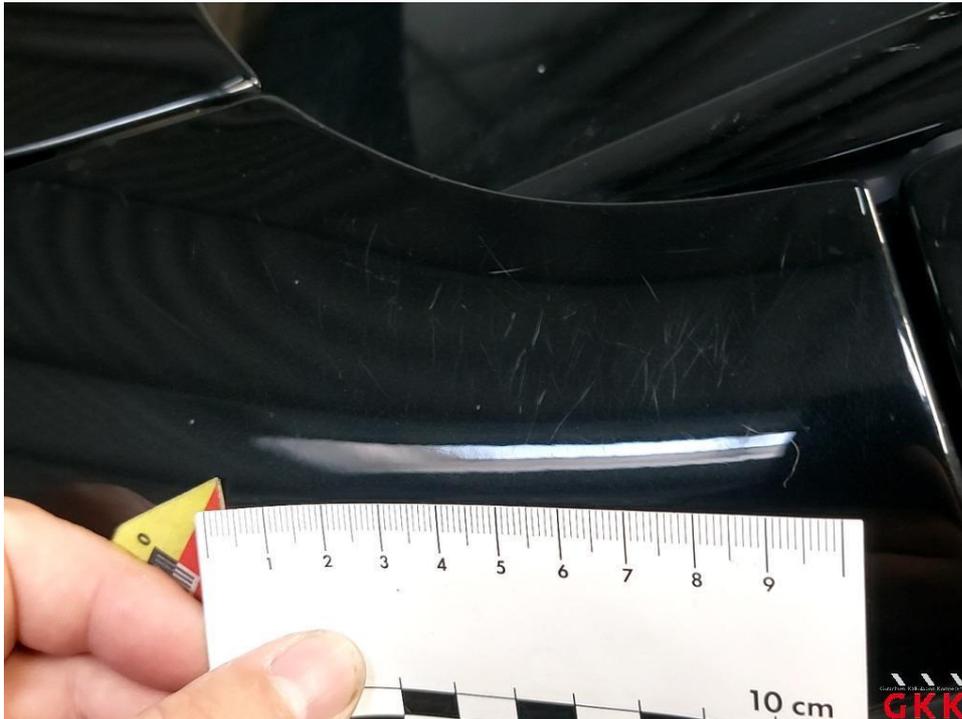
Bild 21 Kotflügel vorne links, verkratzt, lackieren

Bild 22 Kotflügel vorne links, verkratzt, lackieren

Bild 23 Kotflügel vorne links, verkratzt, lackieren

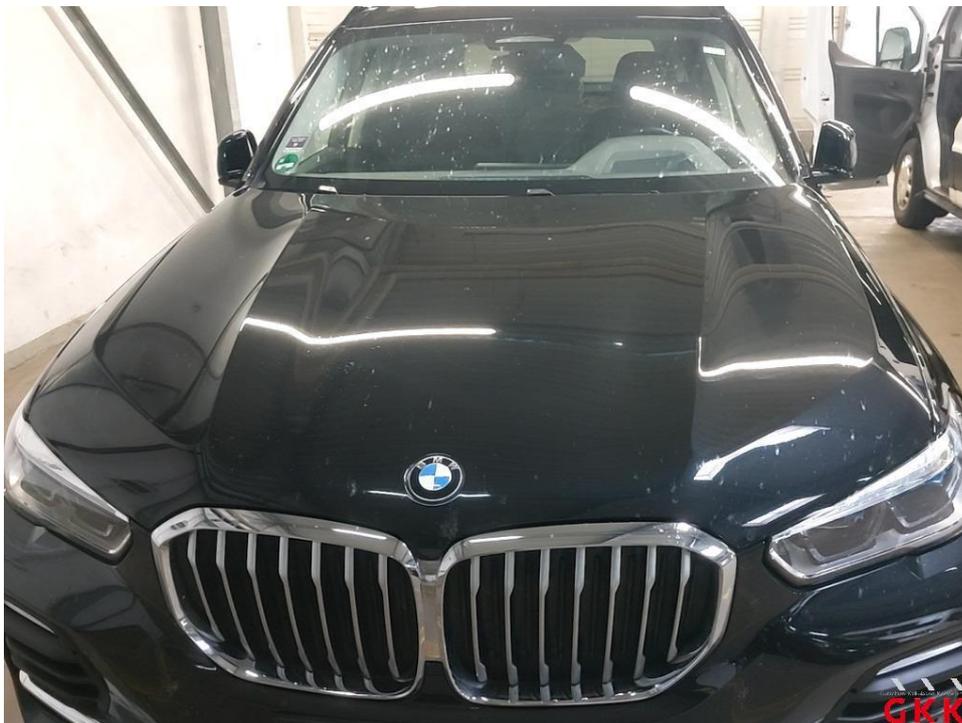
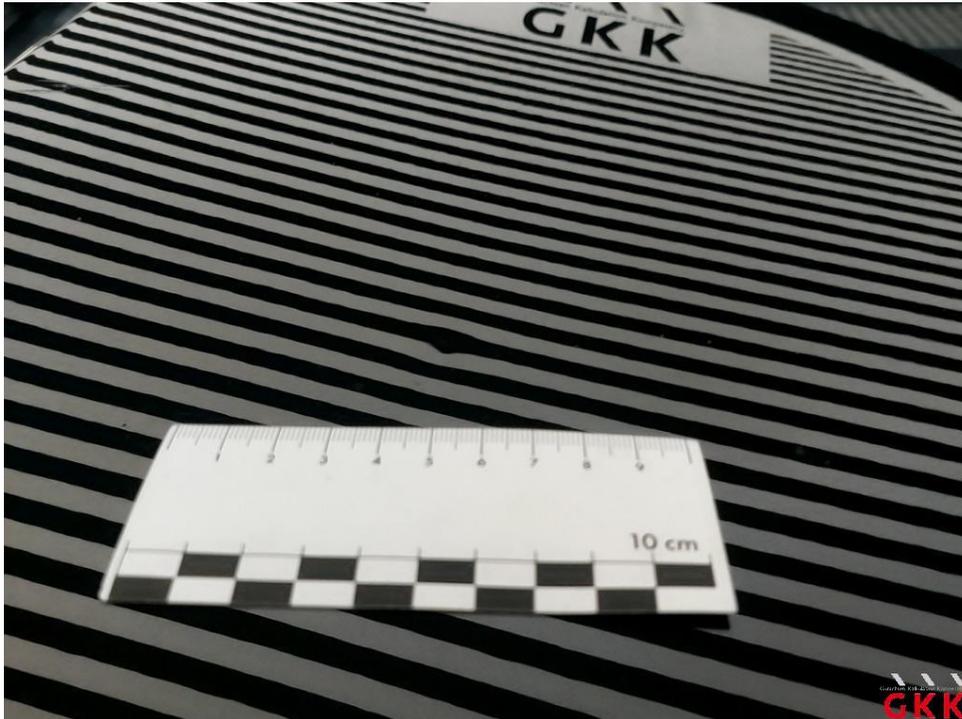
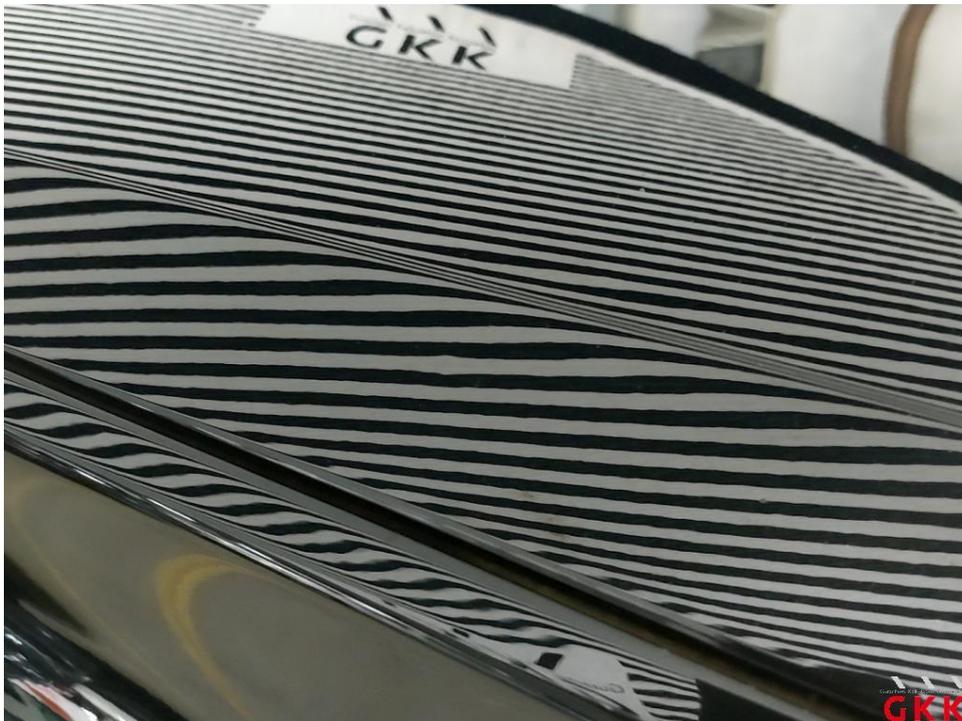
Bild 24 Motorhaube, bis 3 Dellen / Bauteil, kalt drücken

Bild 25 Motorhaube, bis 3 Dellen / Bauteil, kalt drücken

Bild 26 Motorhaube, bis 3 Dellen / Bauteil, kalt drücken

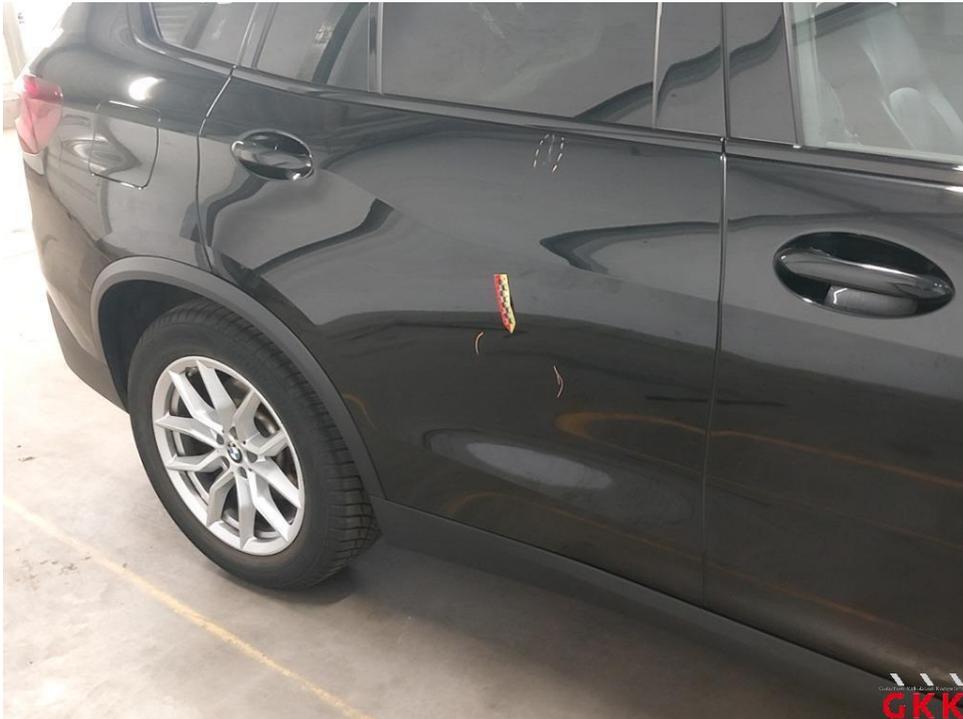
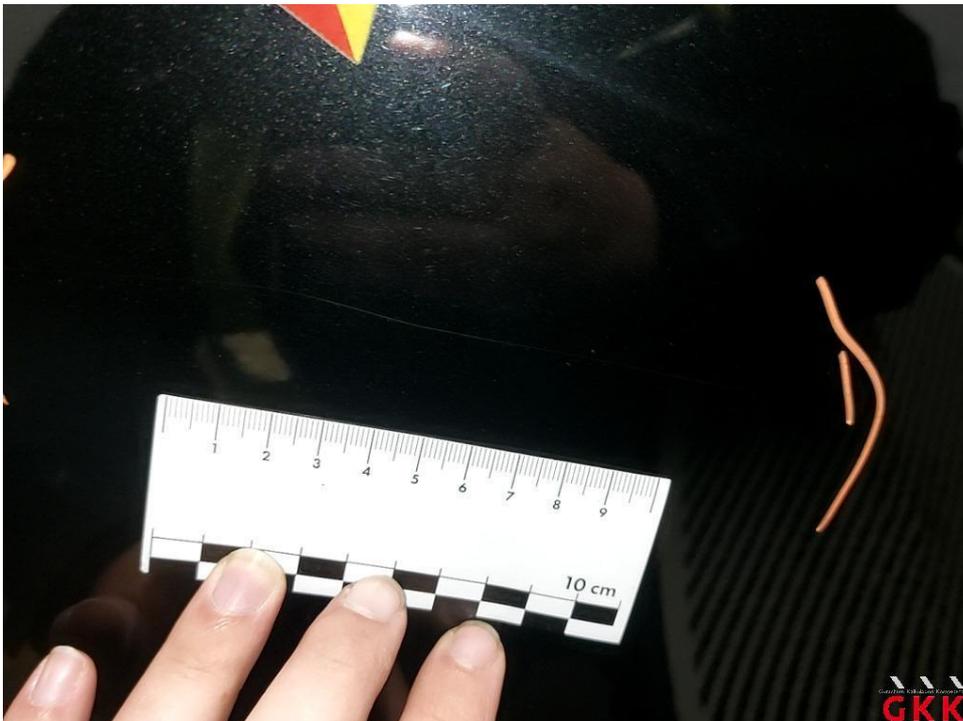
Bild 27 Tür hinten rechts, verkratzt, lackieren

Bild 28 Tür hinten rechts, verkratzt, lackieren

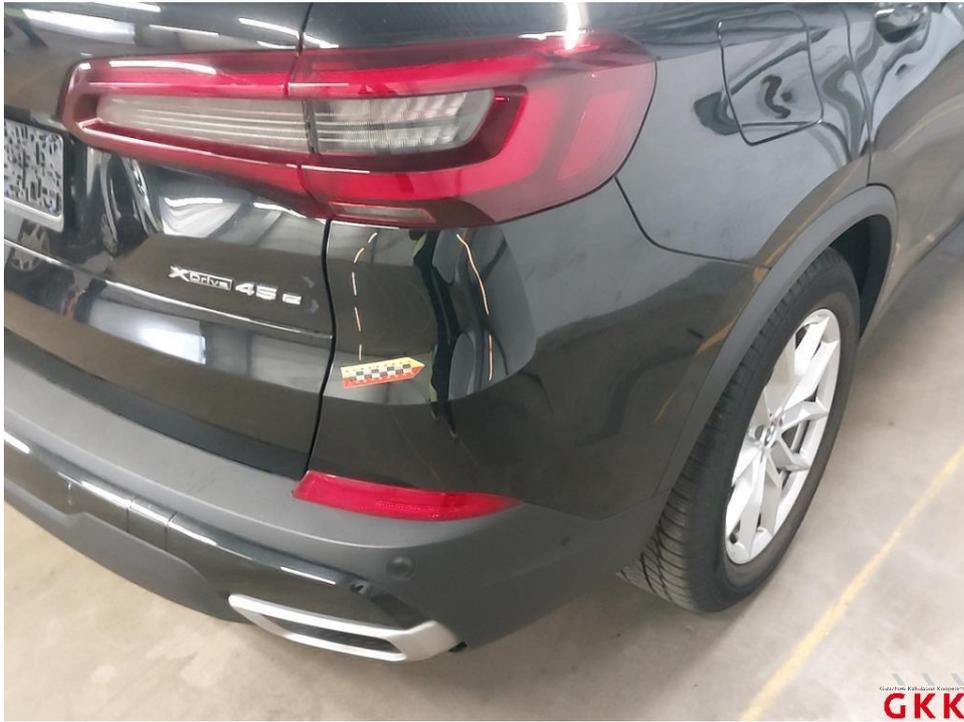
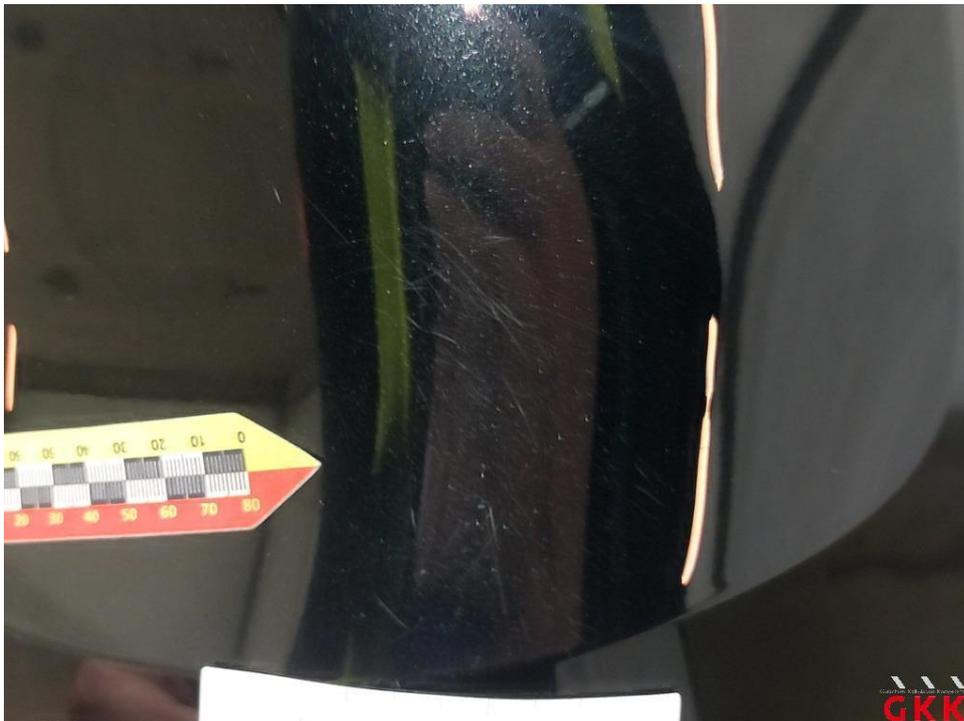
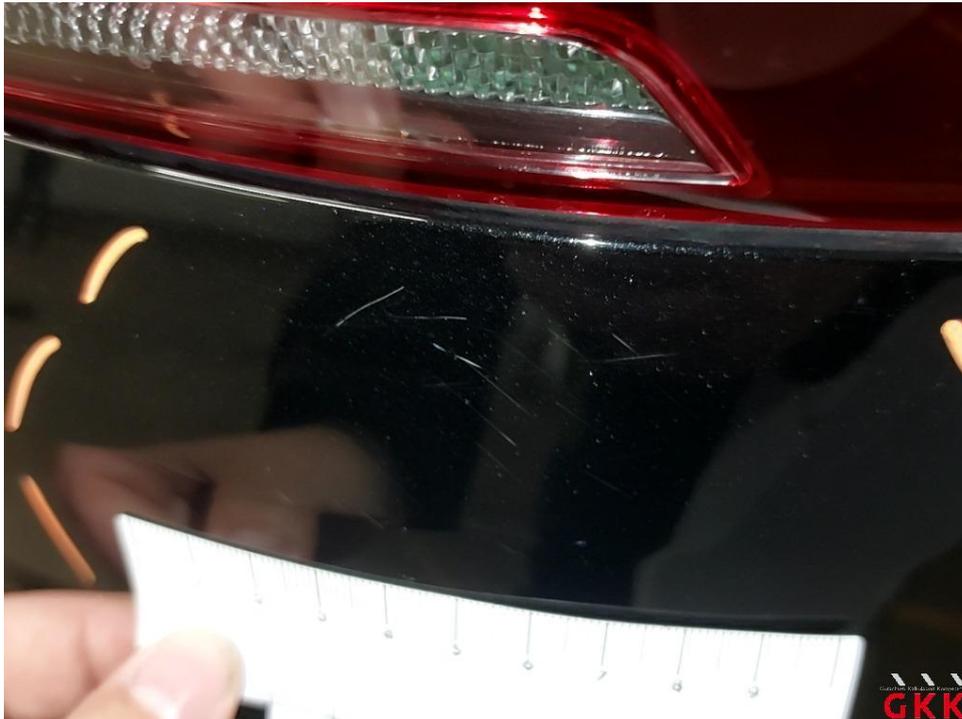
Bild 29 Stoßfänger hinten, Ecke rechts -lackiert-, verkratzt, lackieren

Bild 30 Stoßfänger hinten, Ecke rechts -lackiert-, verkratzt, lackieren

Bild 31 Stoßfänger hinten, Ecke rechts -lackiert-, verkratzt, lackieren

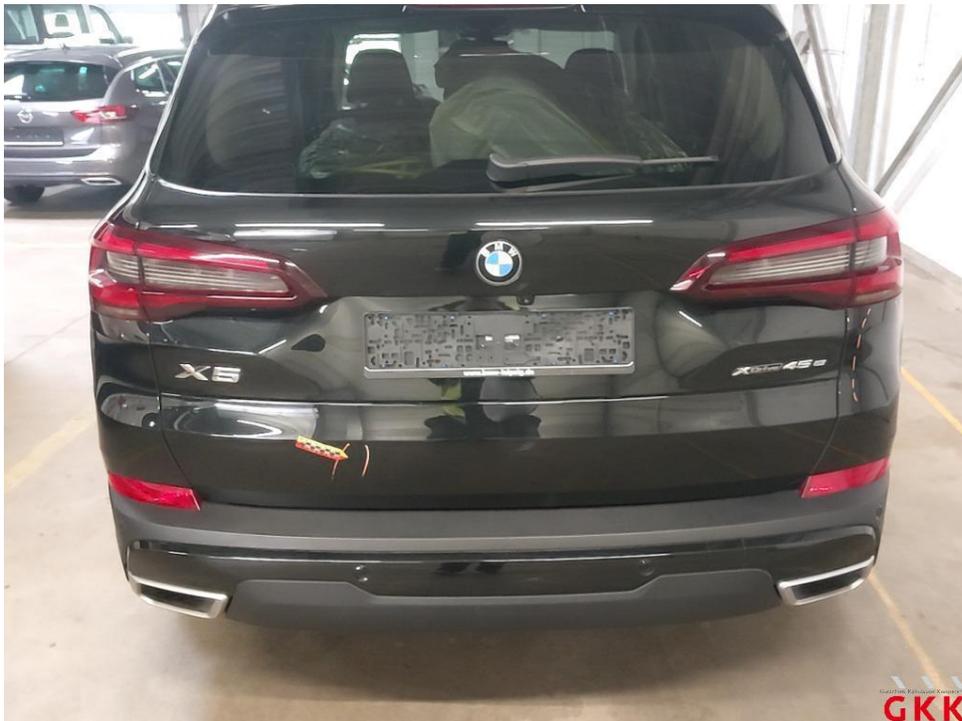
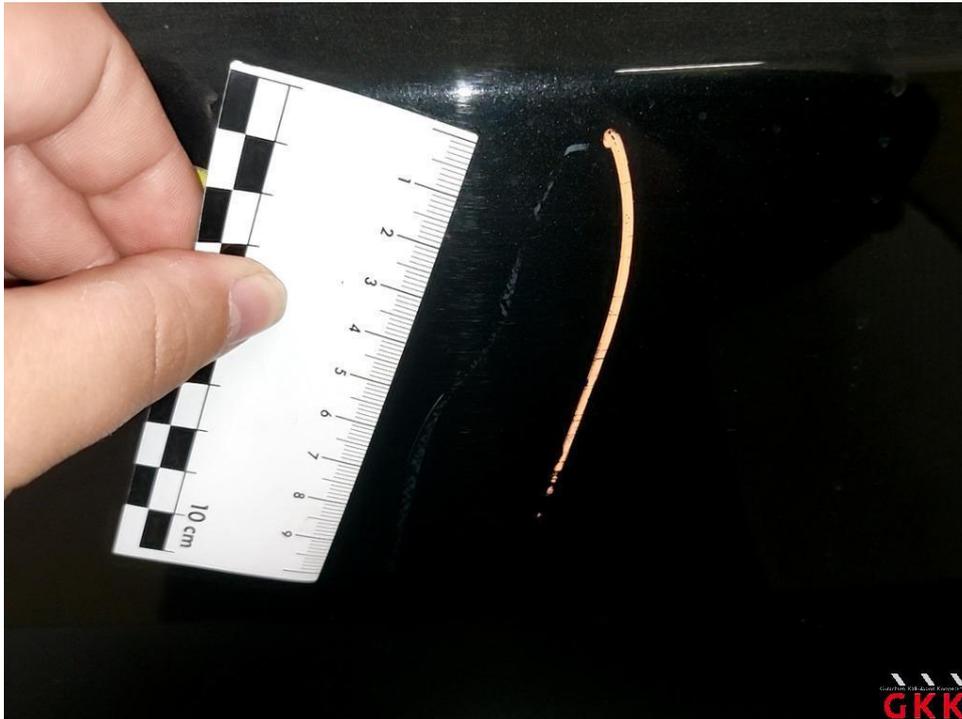
Bild 32 Heckklappe, unterhalb, verkratzt, lackieren

Bild 33 Heckklappe, unterhalb, verkratzt, lackieren

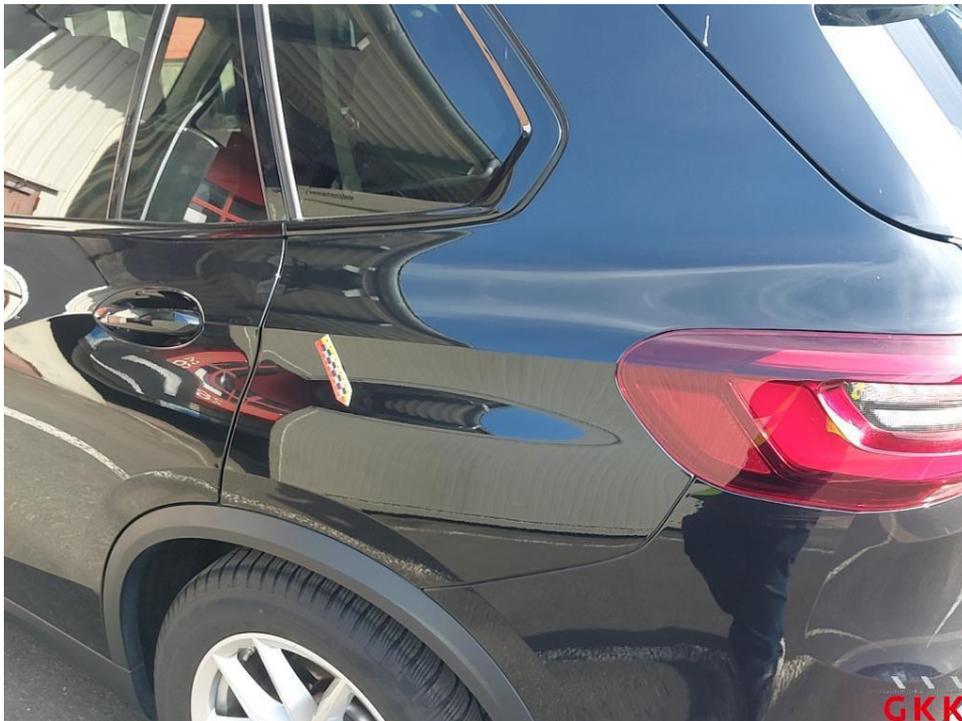
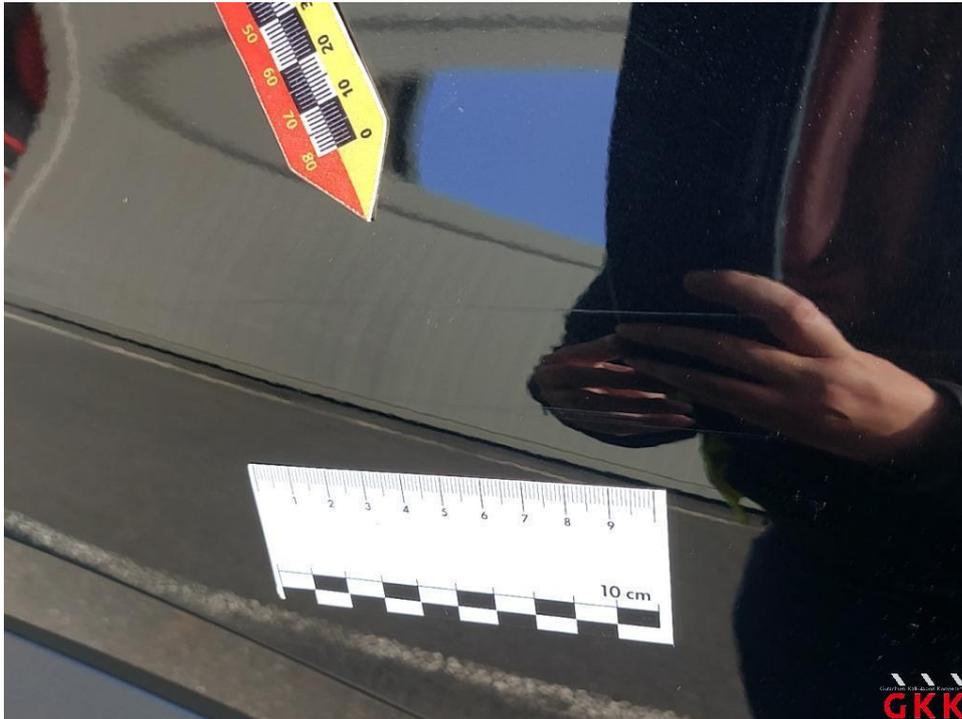
Bild 34 Seitenwand links, verkratzt, lackieren

Bild 35 Seitenwand links, verkratzt, lackieren
