Zustandsbericht

Protokollnummer: 39158526
Auftrags-Nr / Referenz: 18924888
Besichtigungsdatum: 28.03.2025

Hersteller / Modell	Tesla Model 3 Langstreckenbatt. Allradantrieb Dual Motor Performance		
Kennzeichen	---	Fahrgestellnummer	5YJ3E7EC0MF910765
Erstzulassung	17.03.2021	Laufleistung (abgelesen)	52.630 km
HSN/TSN	1480 / AAS 00107	Kraftstoffart / Zylinder	Elektro / 0
Fahrzeugart	PKW Limousine	Antriebsart	Allradantrieb
Schadstoffklasse	2017/1151;WLTP;reine Elektrofz	Getriebe / Anzahl Gänge	Direktantrieb
Farbe	Weiß Perleffekt	Besichtigungszustand	Ausreichend
Leistung / Hubraum	155 kW / 0 ccm	Nächste HU	04/2026
Wartungsheft / Nachweis	nicht vorhanden	Restlauf bis Service	
Letzte Wartung		Polsterart	Leder
Vorschaden	Keine Feststellbar	Polsterfarbe	Schwarz
Nachlackierung	Keine Feststellbar	zul. Gesamtgewicht	2.232 kg
Dokumente	ZB vorhanden	Anzahl Halter	unbekannt
Schlüssel soll/ist	2/2	Anzahl Sitze / Türen	5 / 4
Vertragsnummer	18924888	Re-Import

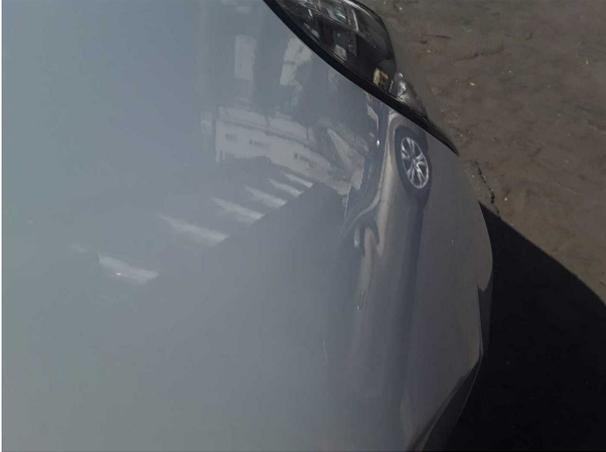
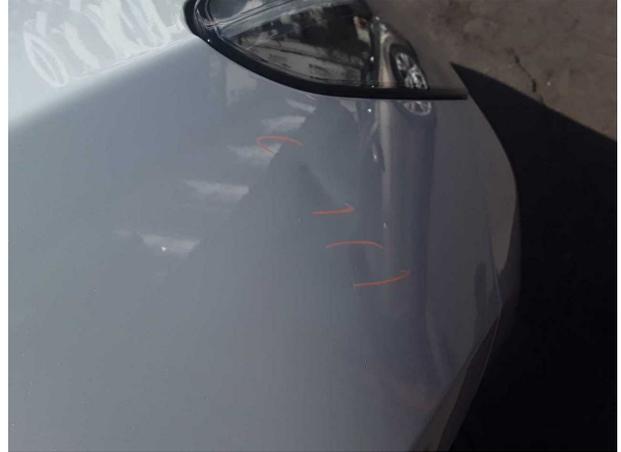
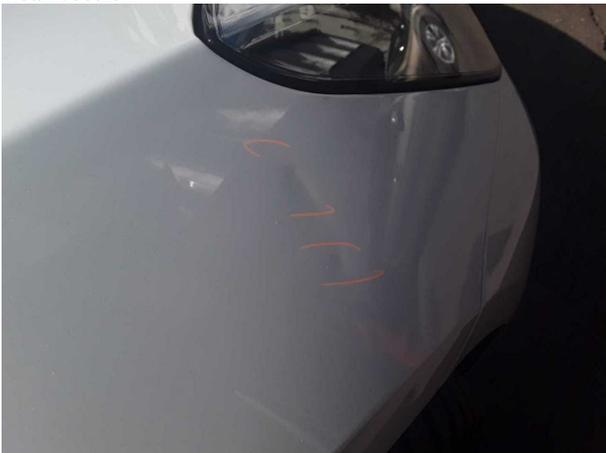
Beschädigung #1: Kotflügel rechts: Kotflügel rechts - Delle(n) - sanft instandsetzen

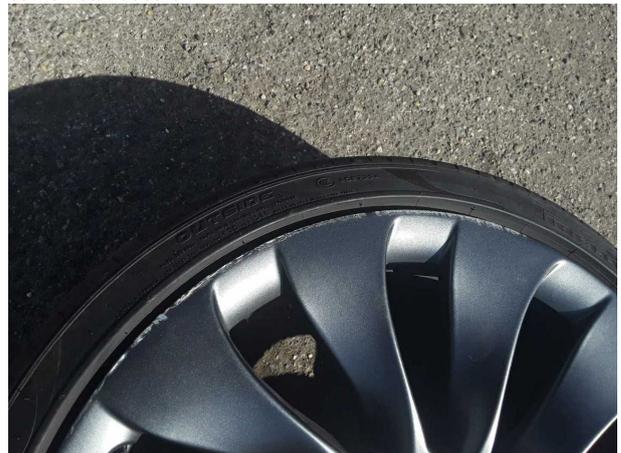
Beschädigung #2: 2.Radsatz: 1 Leichtmetallfelge (Sommerradsatz) - beschädigt - erneuern

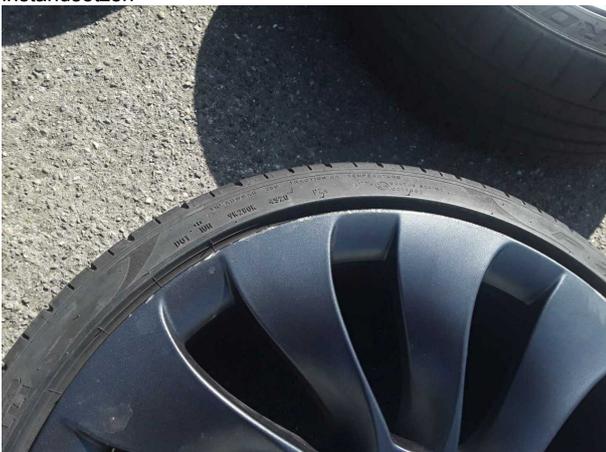
Beschädigung #3: 2.Radsatz: 2 Leichtmetallfelgen (Sommerradsatz) - beschädigt - erneuern
