GKK Gutachten GmbH

Raiffeisen-Impuls Fuhrparkmanagement
 GmbH & Co. KG

Wertgutachten

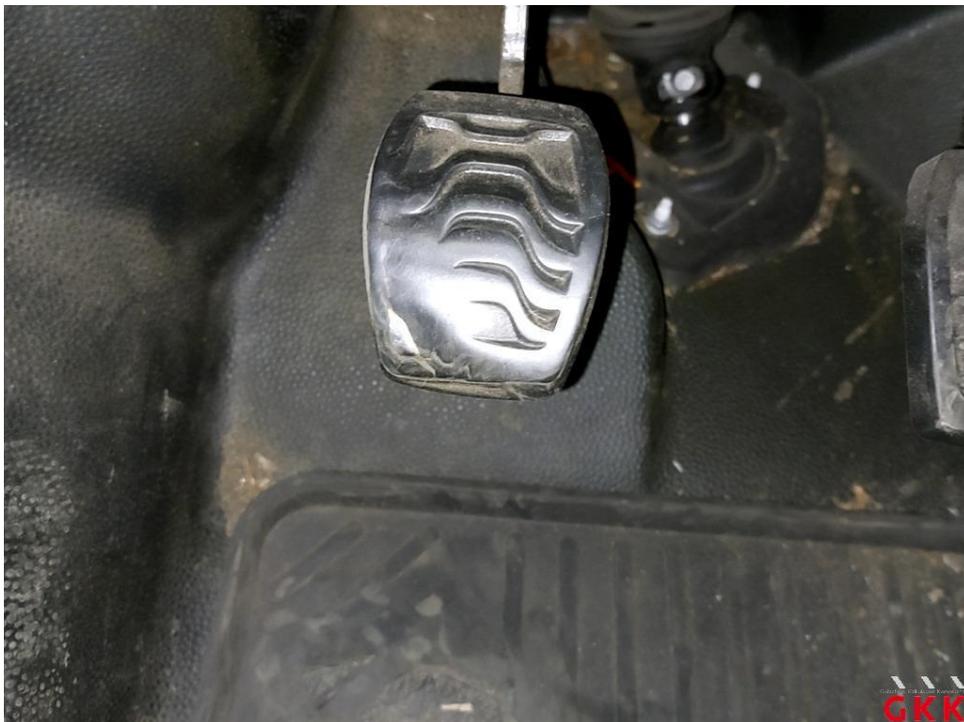
Wertbeeinflussende Faktoren		
Seite links (Angaben ohne MwSt.)	Reparaturkosten	MW
Tür vorne links Dichtung -Einstieg-, lose, ersetzen (Bild 20)	171,87 €	77,34 €
Seite rechts (Angaben ohne MwSt.)	Reparaturkosten	MW
Seitenwand rechts, beschädigt, instand setzen - lackieren (Bild 28, Bild 29)	809,03 €	495,67 €
Tür vorne rechts, beschädigt, instand setzen - lackieren (Bild 23, Bild 24, Bild 25)	922,08 €	502,67 €
Heck (Angaben ohne MwSt.)	Reparaturkosten	MW
Stoßfänger hinten Verkleidung -unlackiert-, beschädigt, ersetzen (Bild 32, Bild 33, Bild 34)	234,43 €	105,49 €
Hecktür links, beschädigt, ersetzen (Bild 30, Bild 31)	1674,00 €	753,30 €
Exterieur (Angaben ohne MwSt.)	Reparaturkosten	MW
Beschriftungs- / Werbefolie, beklebt, entkleben	100,00 €	100,00 €
Interieur (Angaben ohne MwSt.)	Reparaturkosten	MW
Kupplungspedal Pedalgummi, beschädigt, ersetzen (Bild 14)	29,56 €	29,56 €
Sonstiges (Angaben ohne MwSt.)	Reparaturkosten	MW

Bild 14 Kuplungspedal, Pedalgummi, beschädigt, ersetzen

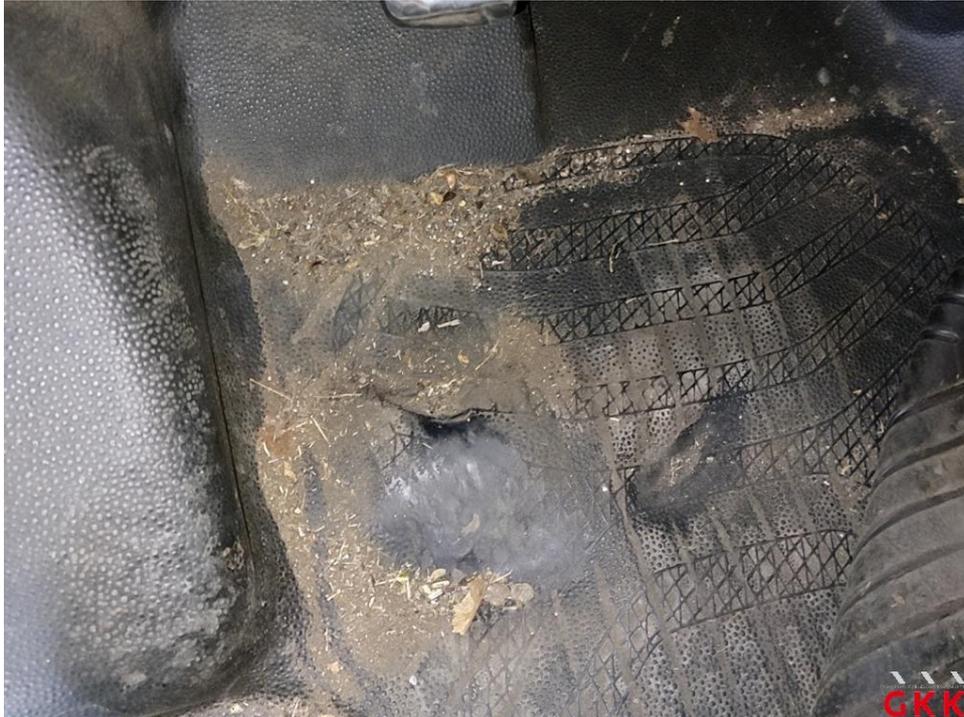
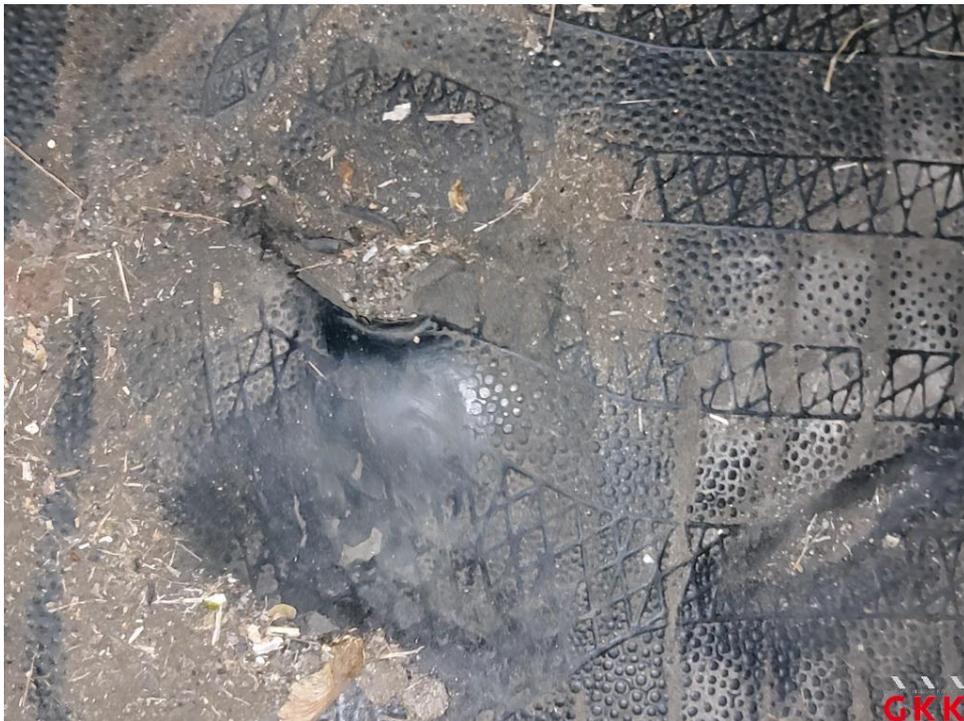
Fahrzeug außen, Lackierung verwittert / matt, aufbereiten (Bild 17, Bild 18, Bild 19)	398,80 €	398,80 €
Ohne Zuordnung (Angaben ohne MwSt.)	Reparaturkosten	MW
Tür vorne links, eingedellt und verkratzt (I), Smartrepair (Bild 21, Bild 22)	100,00 €	100,00 €
Schiebetür rechts, eingedellt und verkratzt (I), Smartrepair (Bild 26, Bild 27)	120,00 €	120,00 €
Bodenbelag vorne beschädigt, ersetzen (Bild 15, Bild 16)	465,42 €	209,44 €
Nothammer fehlt, fehlt, ersetzen	25,00 €	25,00 €

Bild 15 Bodenbelag vorne beschädigt, ersetzen

Bild 16 Bodenbelag vorne beschädigt, ersetzen

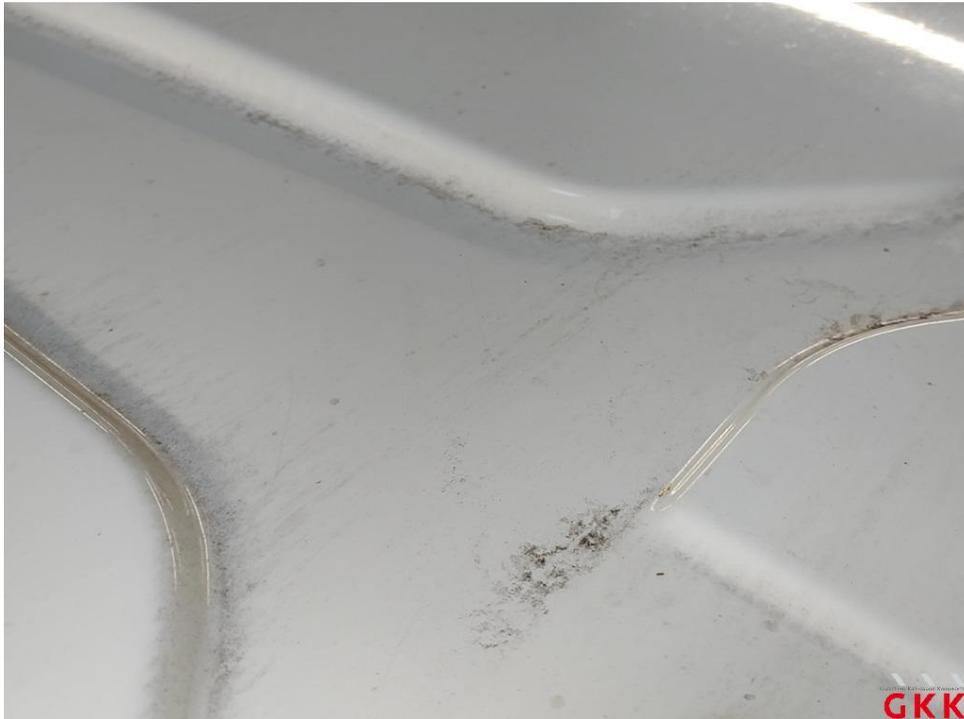
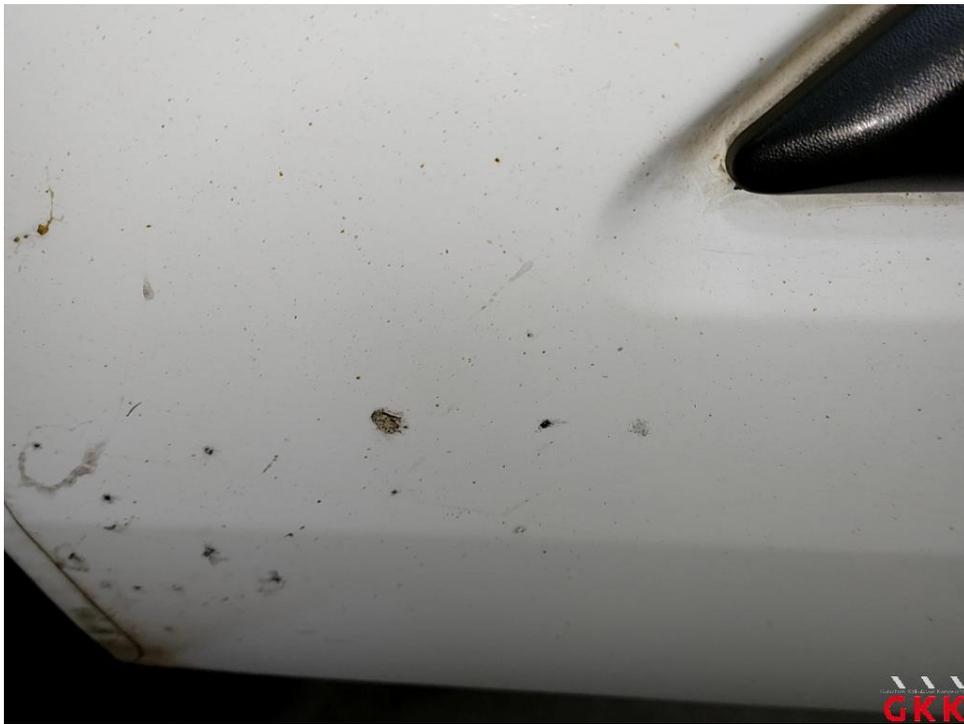
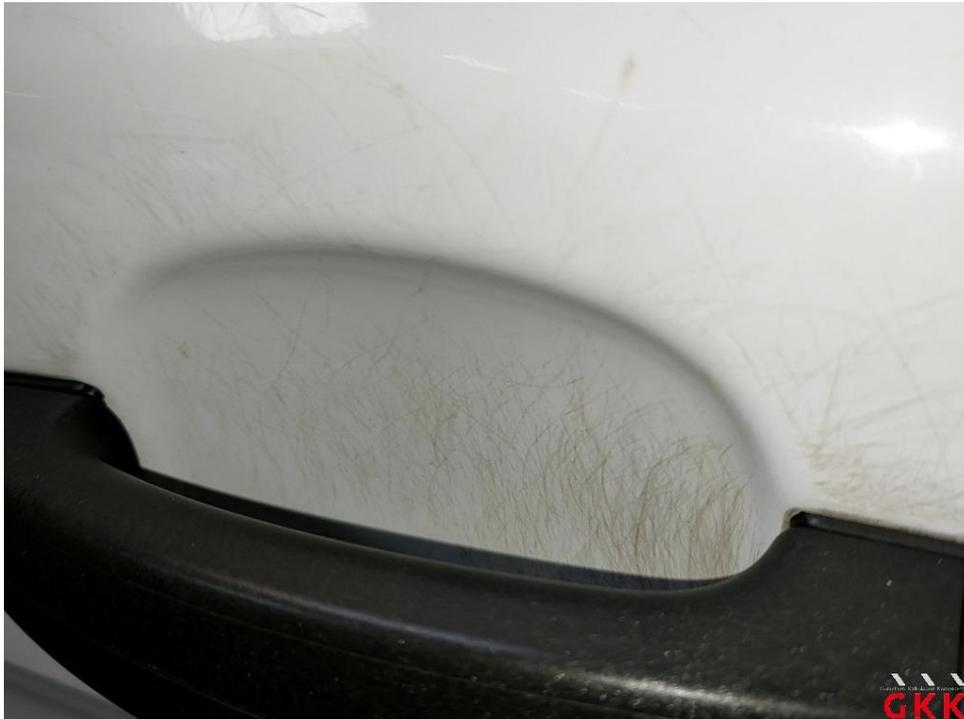
Bild 17 Fahrzeug, außen, Lackierung verwittert / matt, aufbereiten

Bild 18 Fahrzeug, außen, Lackierung verwittert / matt, aufbereiten

Bild 19 Fahrzeug, außen, Lackierung verwittert / matt, aufbereiten

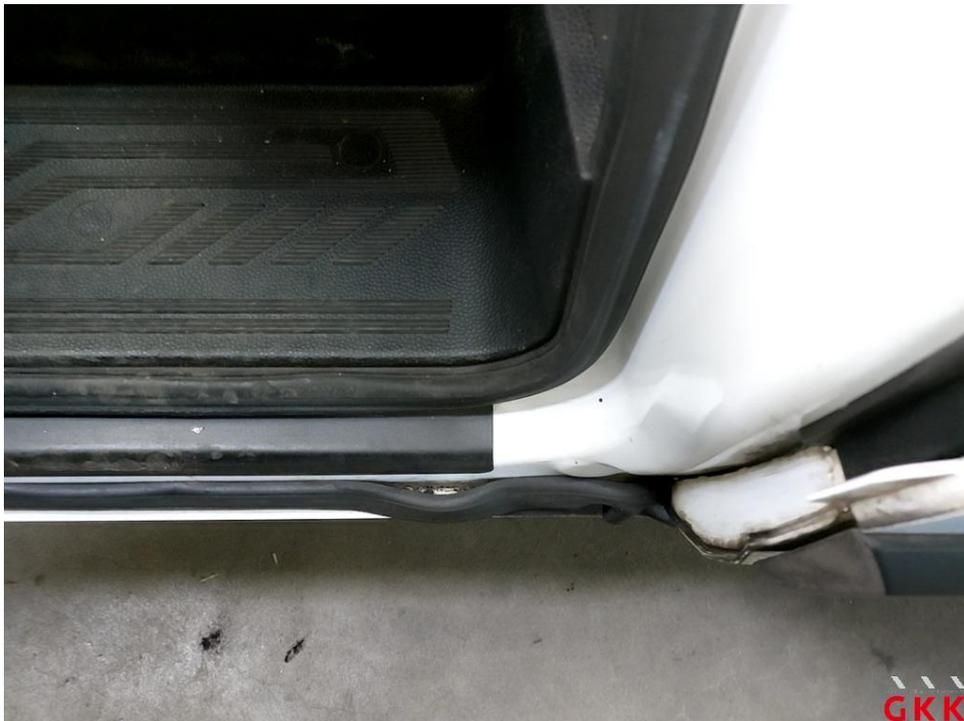
Bild 20 Tür vorne links, Dichtung -Einstieg-, lose, ersetzen

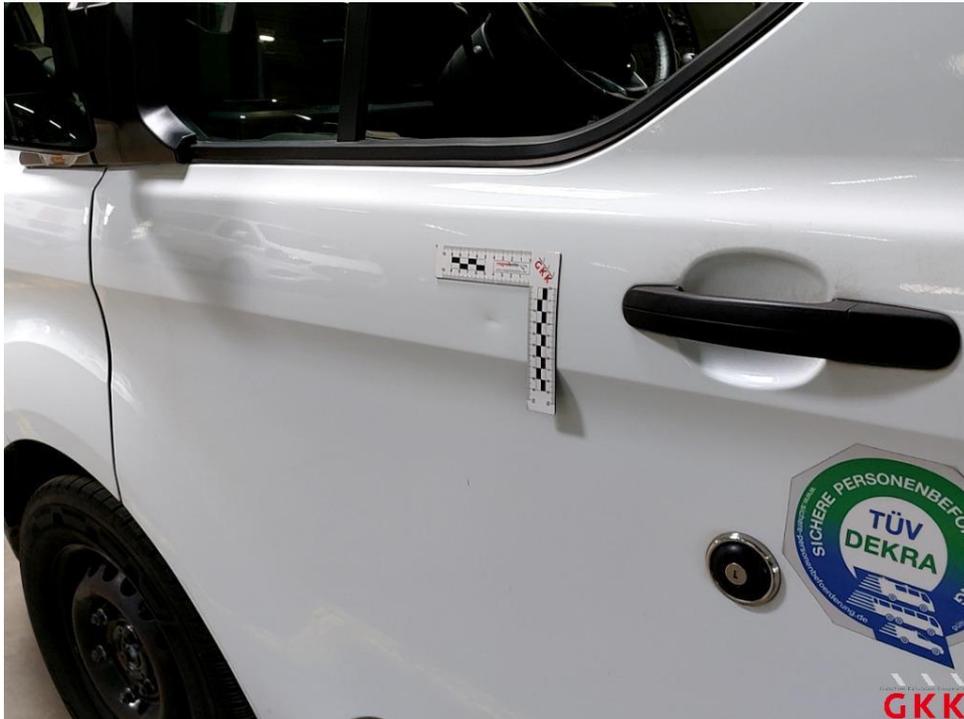
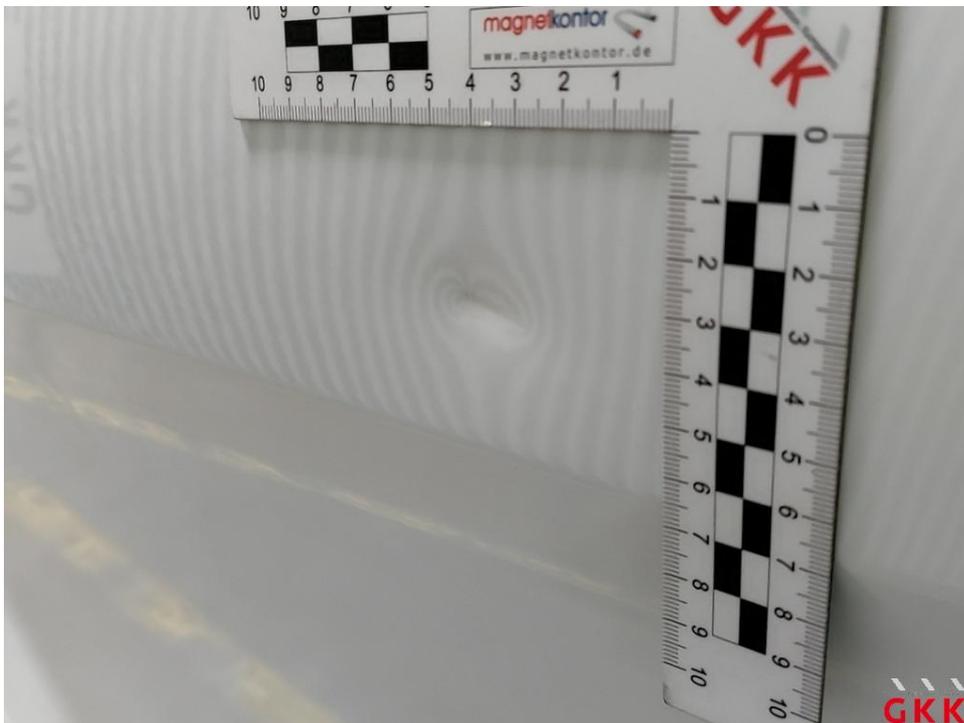
Bild 21 Tür vorne links, eingedellt und verkratzt (I), Smartrepair

Bild 22 Tür vorne links, eingedellt und verkratzt (I), Smartrepair

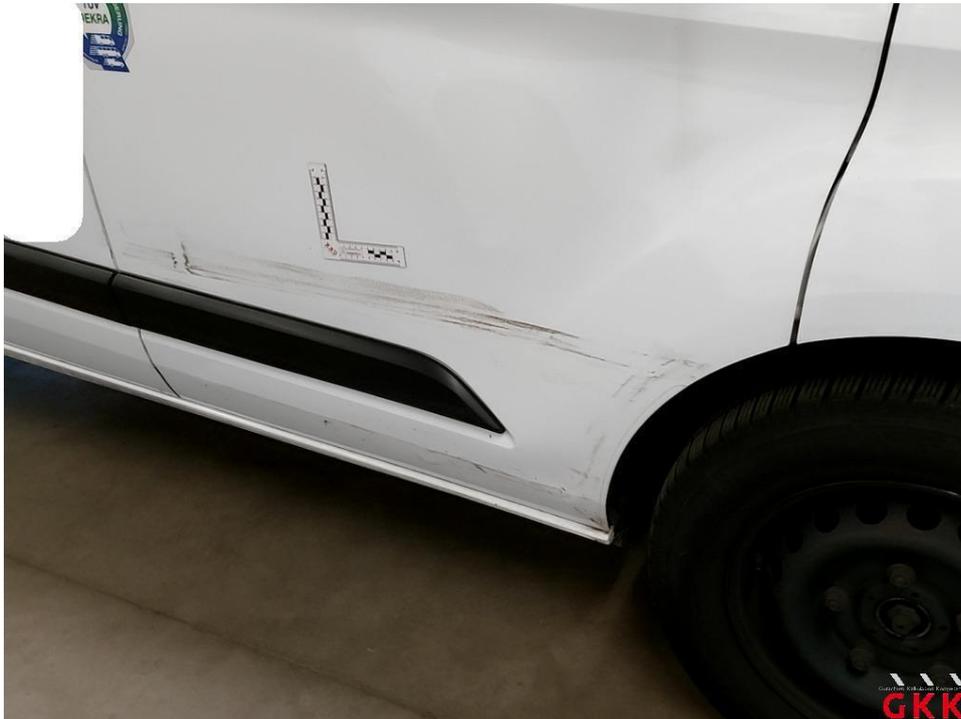
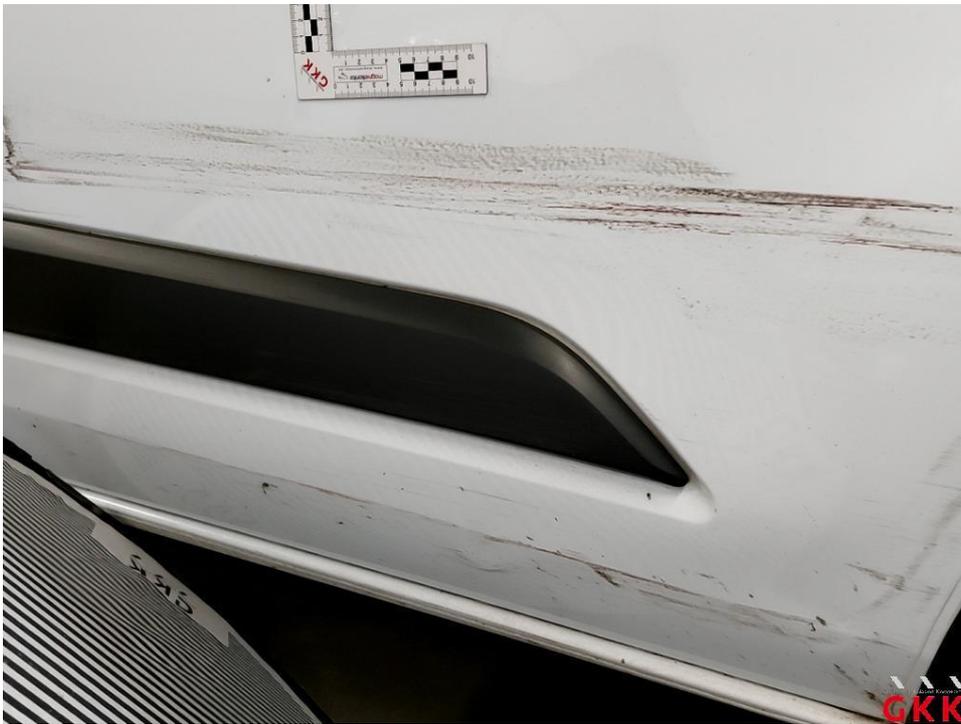
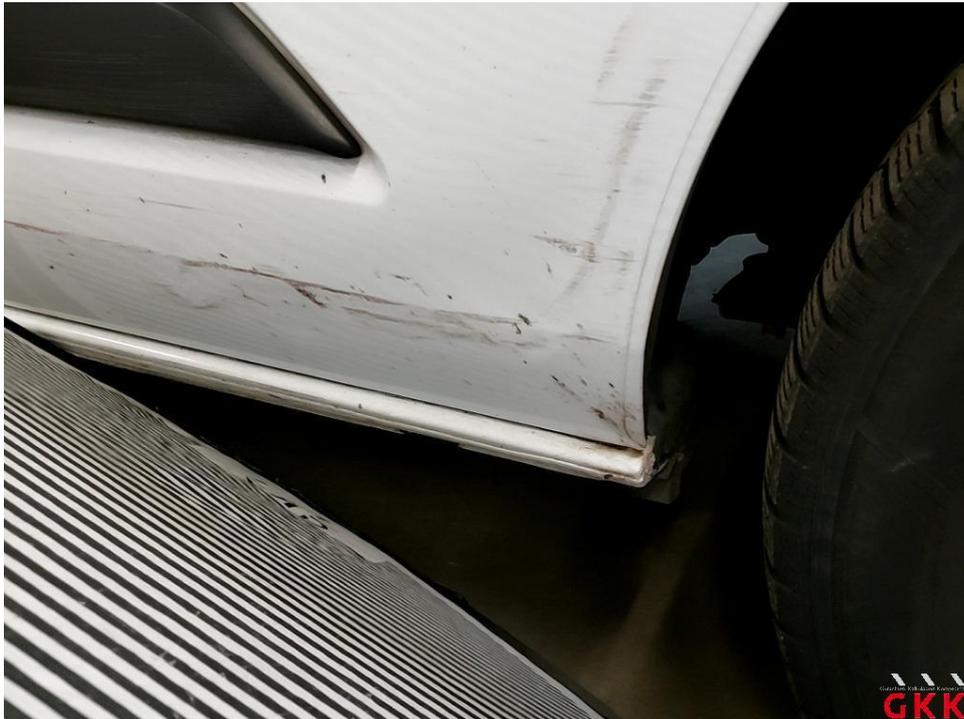
Bild 23 Tür vorne rechts, beschädigt, instand setzen - lackieren

Bild 24 Tür vorne rechts, beschädigt, instand setzen - lackieren

Bild 25 Tür vorne rechts, beschädigt, instand setzen - lackieren

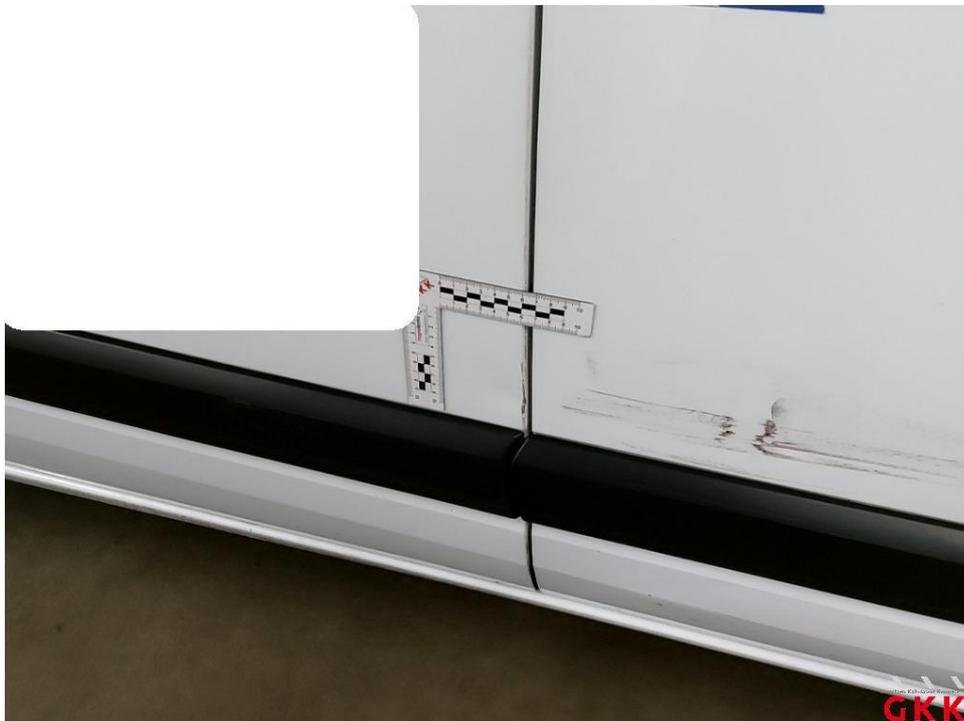
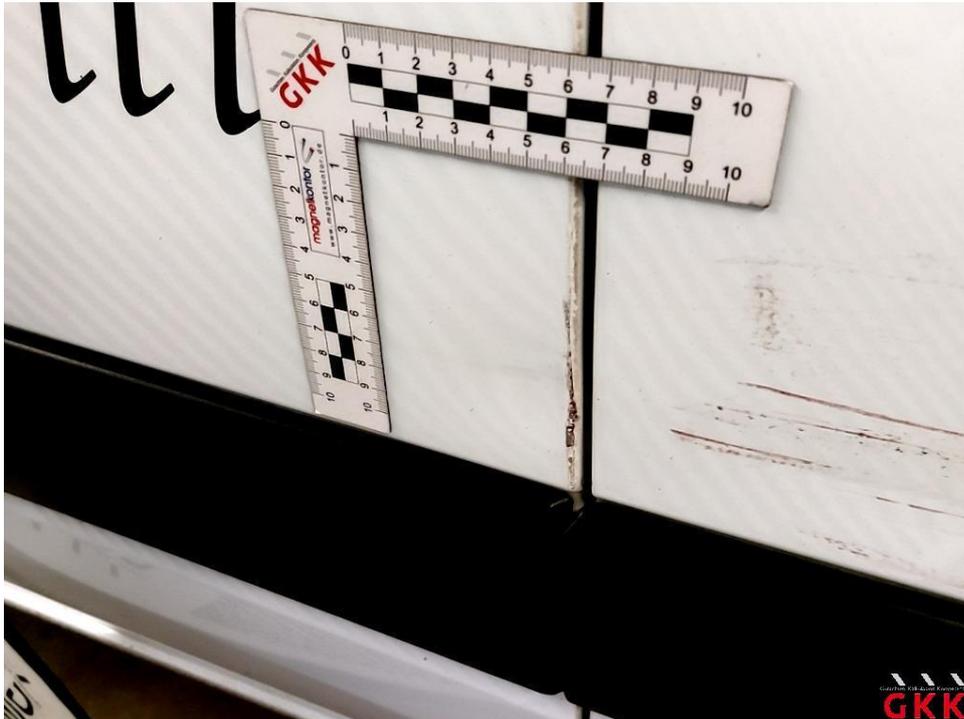
Bild 26 Schiebetür rechts, eingedellt und verkratzt (I), Smartrepair

Bild 27 Schiebetür rechts, eingedellt und verkratzt (I), Smartrepair

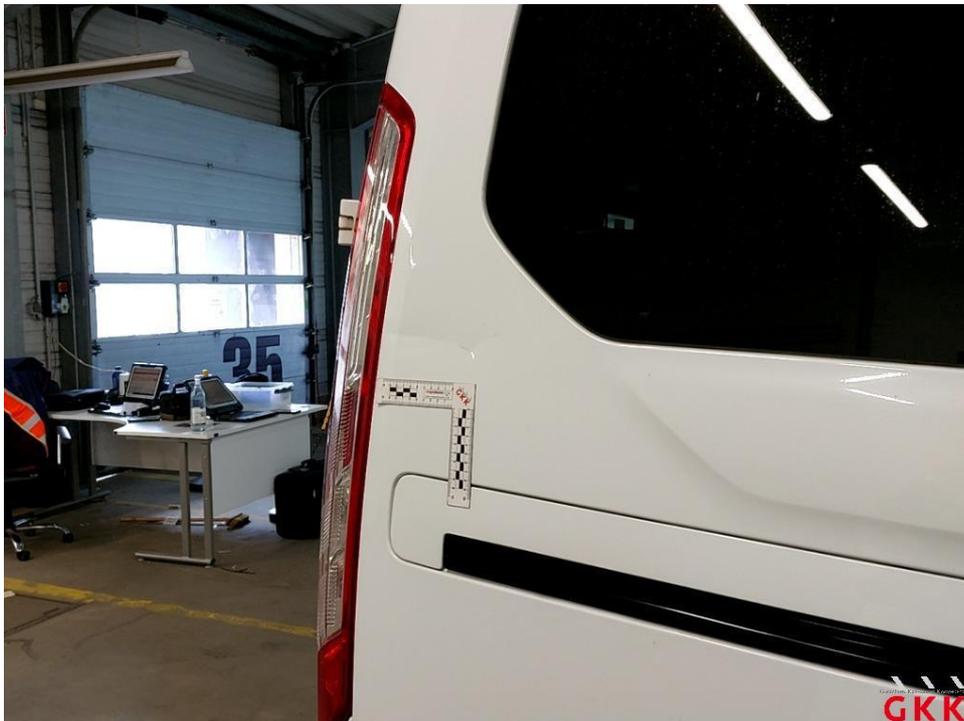
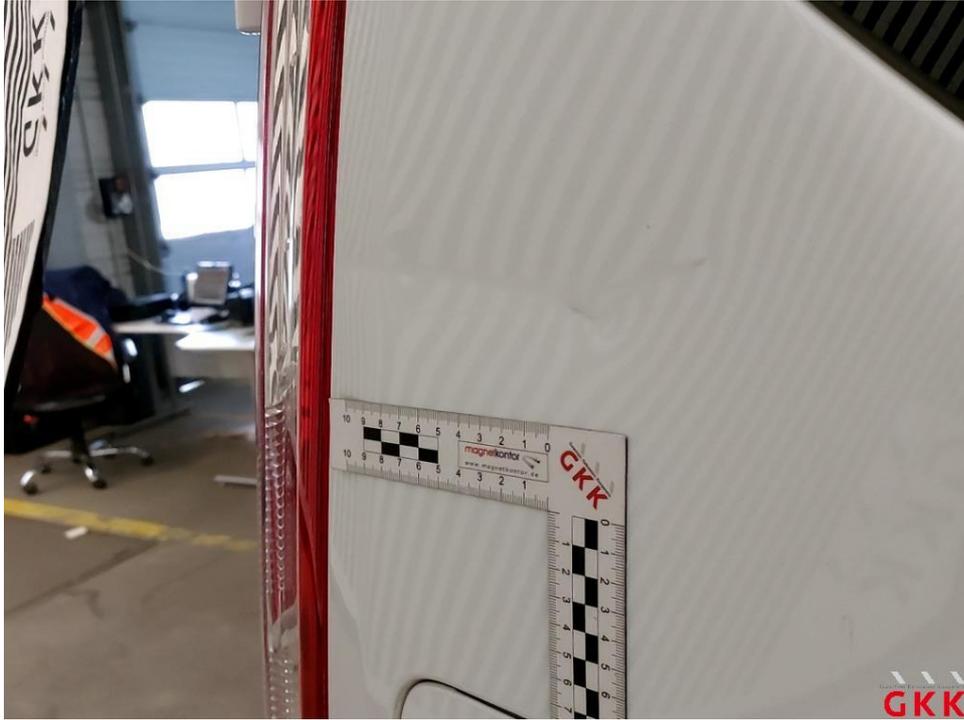
Bild 28 Seitenwand rechts, beschädigt, instand setzen - lackieren

Bild 29 Seitenwand rechts, beschädigt, instand setzen - lackieren

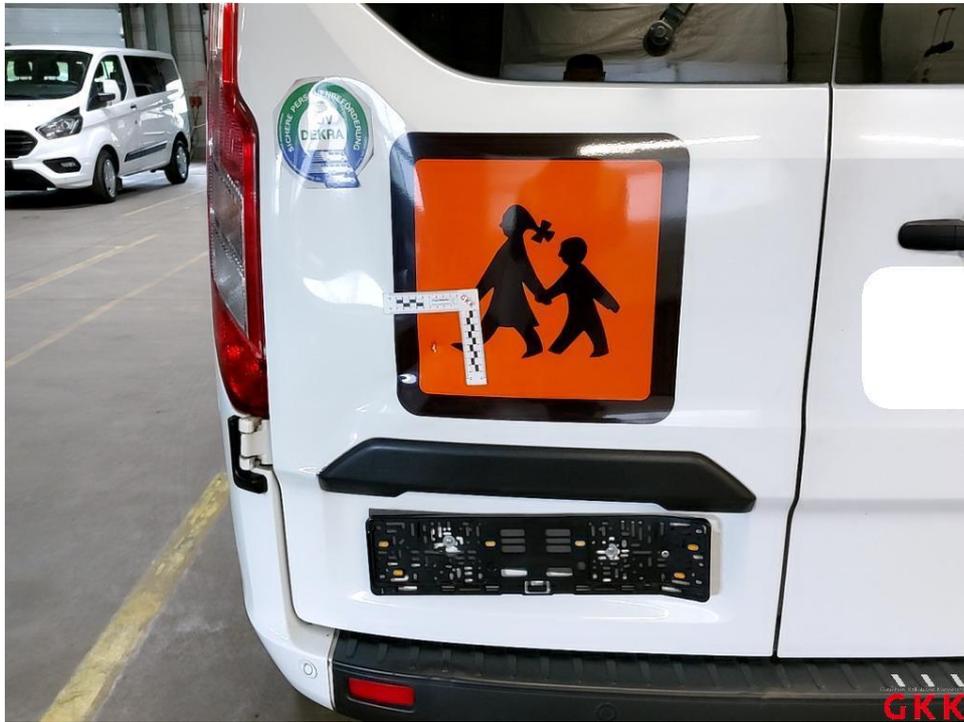
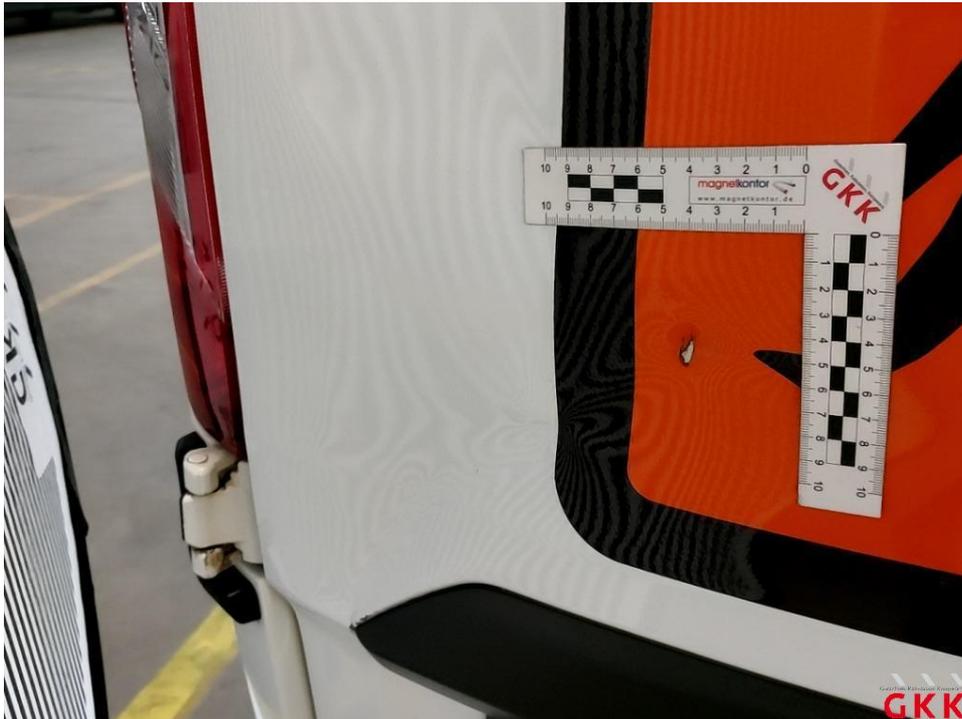
Bild 30 Hecktür links, beschädigt, ersetzen

Bild 31 Hecktür links, beschädigt, ersetzen

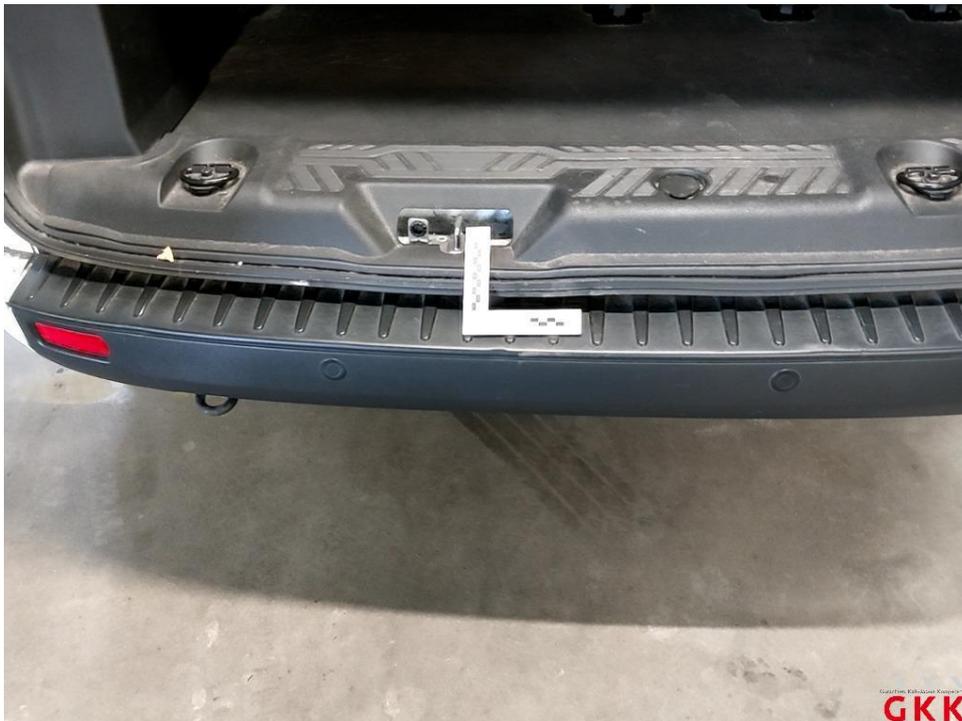
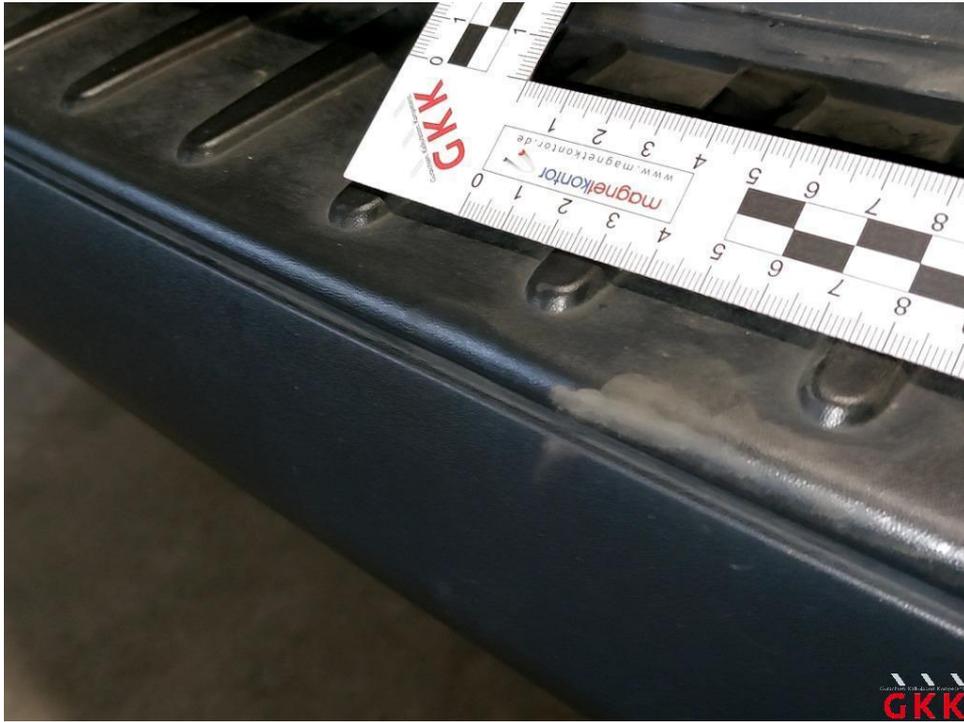
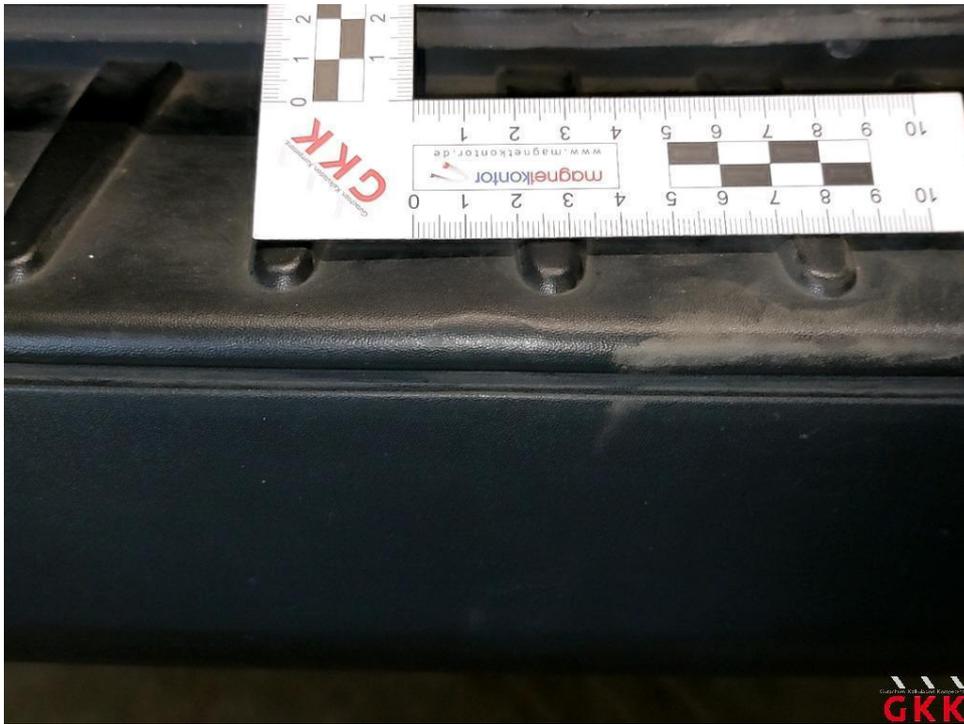
Bild 32 Stoßfänger hinten, Verkleidung -unlackiert-, beschädigt, ersetzen

Bild 33 Stoßfänger hinten, Verkleidung -unlackiert-, beschädigt, ersetzen

Bild 34 Stoßfänger hinten, Verkleidung -unlackiert-, beschädigt, ersetzen
