GKK Gutachten GmbH

Zustandsbericht

Kennzeichen	B-JW 1021	Fzg.-Ident.-Nummer	WAUZZZF25LN005127
Fabrikat	Audi	1. Zulassung	20.08.2019
Typ	A6 40 TDI quattro S tronic sport Avant	Fahrzeugart	PKW
Getriebe / Gänge	Automatik / 7	Farbe	Mythos-Schwarz - 2-Schicht metallic
Laufleistung abgelesen	129.979 km	Sitzplätze	5
Achsen / angetrieben	2 / 2	Aufbau	Kombilimousine, 5 Türen
Anzahl Besitzer	keine Angabe	nächste HU	06/2026
Motorart	Hybridantrieb / Diesel / Elektro	Hubraum / Nennleistung	1.968 ccm / 150 KW

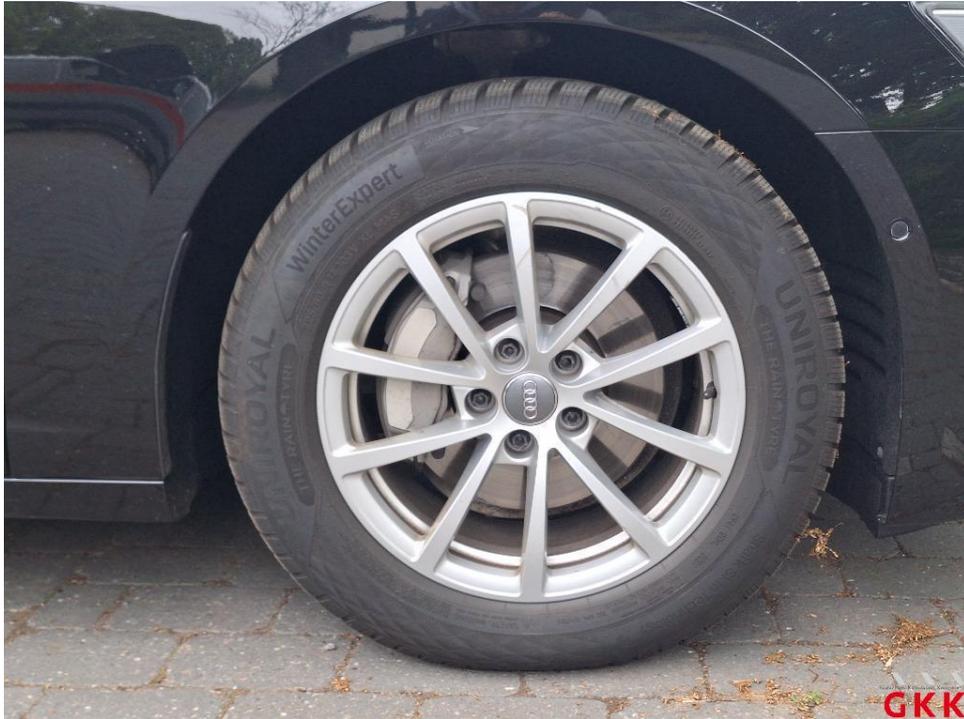
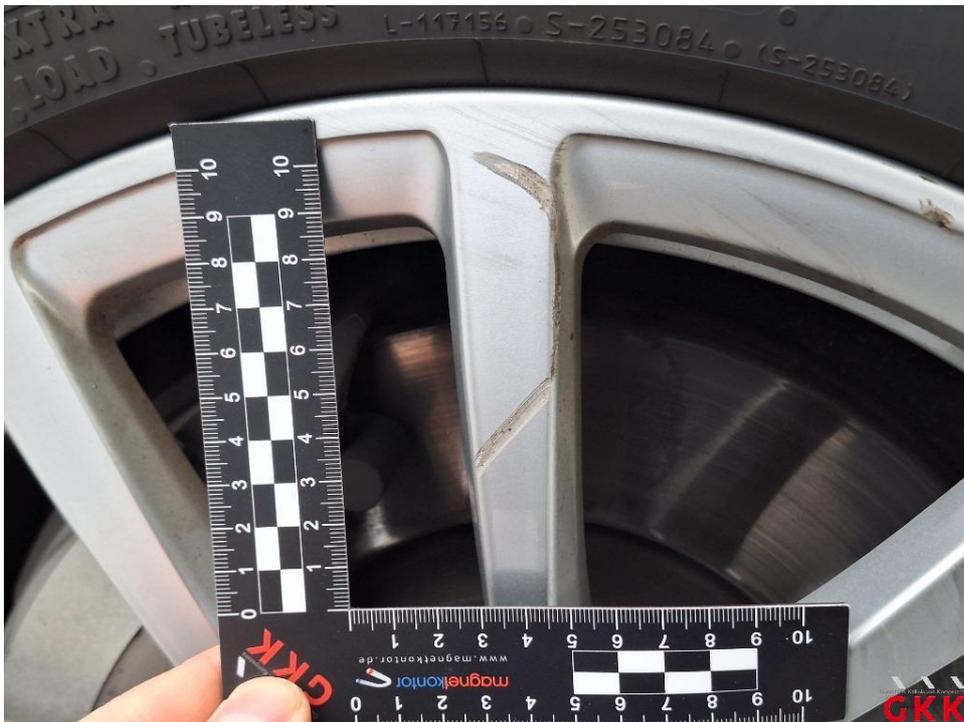
LM-Rad vorne rechts, Materialabtrag (Bild 13, Bild 14)

Bild 13. LM-Rad, vorne rechts, Materialabtrag, ersetzen

Bild 14. LM-Rad, vorne rechts, Materialabtrag, ersetzen

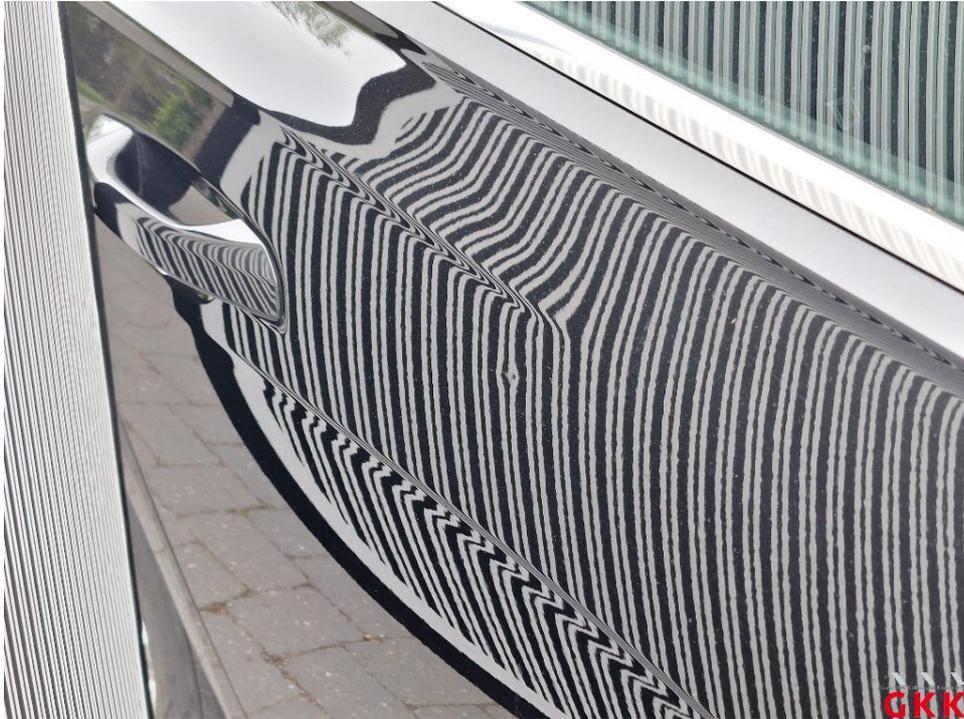
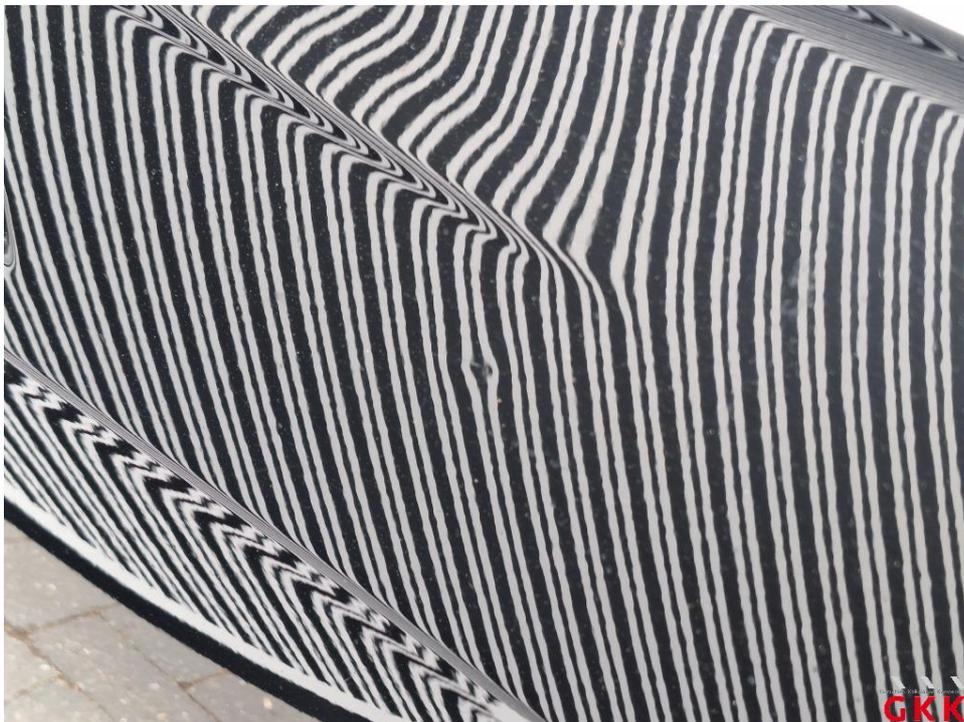
Tür hinten rechts, bis 3 Dellen / Bauteil (Bild 15, Bild 16)

Bild 15. Tür hinten rechts, bis 3 Dellen / Bauteil, Smartrepair

Bild 16. Tür hinten rechts, bis 3 Dellen / Bauteil, Smartrepair

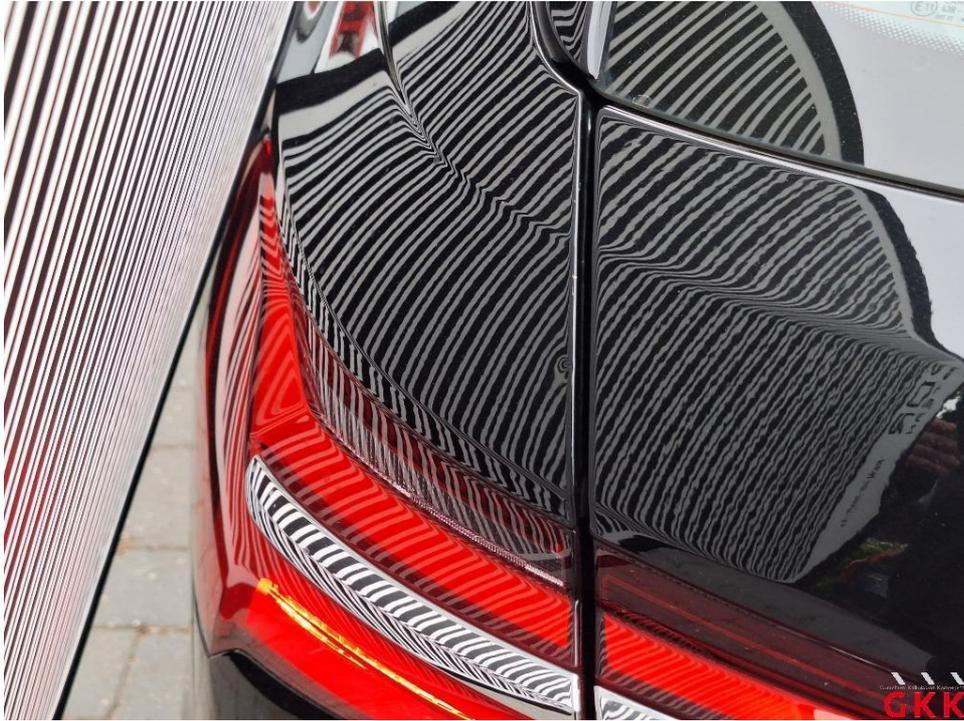
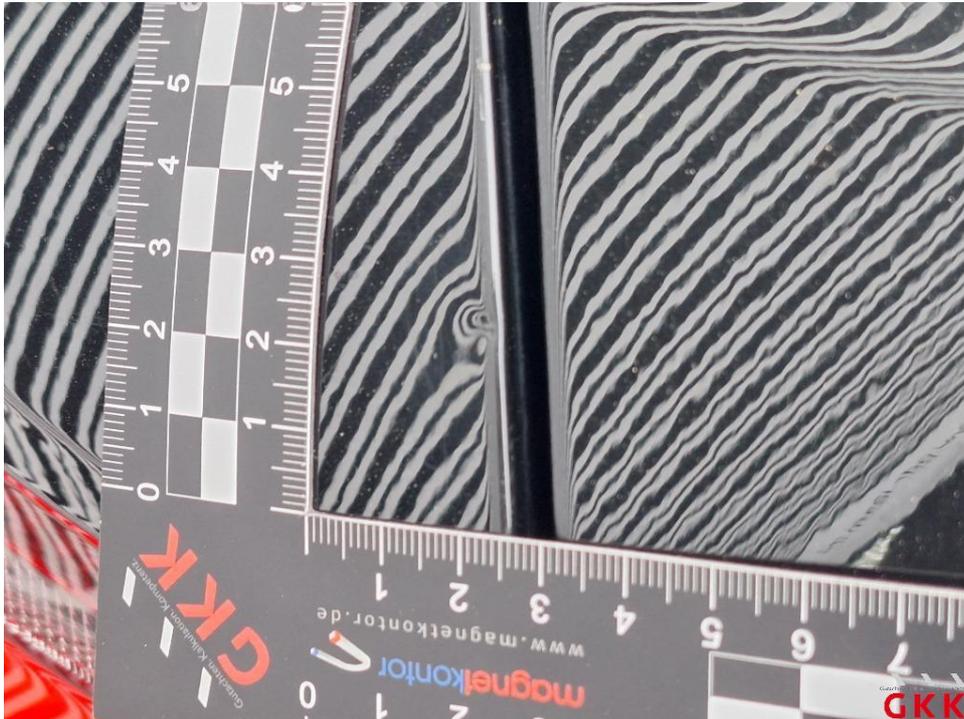
Seitenwand links, bis 3 Dellen / Bauteil (Bild 17, Bild 18)

Bild 17. Seitenwand links, bis 3 Dellen / Bauteil, Smartrepair

Bild 18. Seitenwand links, bis 3 Dellen / Bauteil, Smartrepair

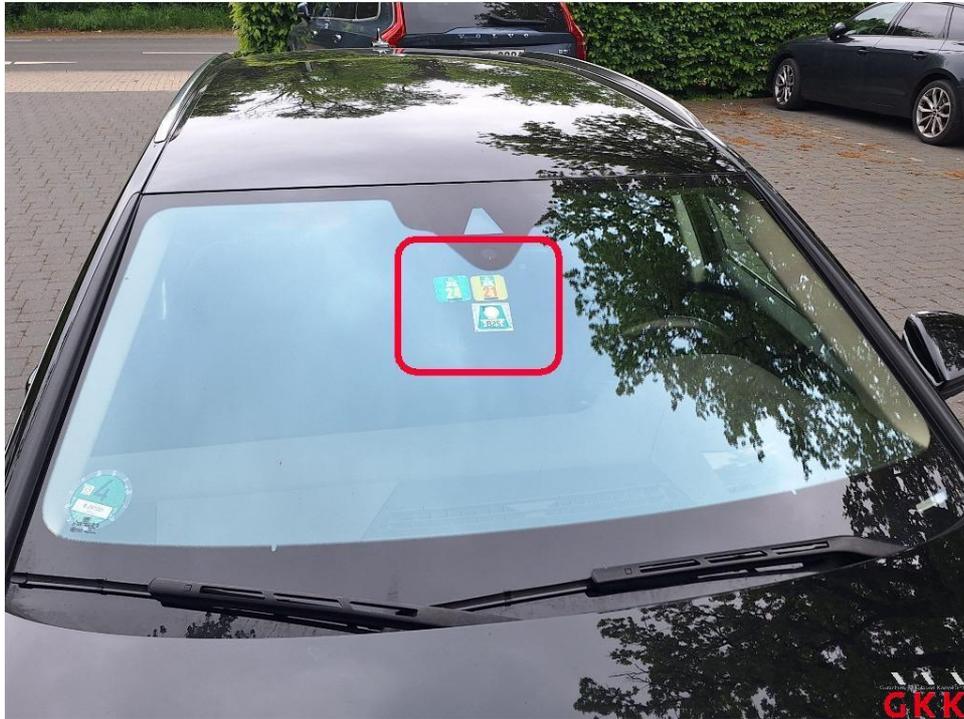
Beschriftungs- / Werbefolie, beklebt (Bild 19)

Bild 19. Beschriftungs- / Werbefolie, beklebt, entkleben
