## Wertgutachten

<b>Ihr Auftrag vom</b>	25.04.2025 durch Raiffeisen-Impuls Fuhrparkmanagement GmbH & Co. KG
<b>Besichtigungsort</b>	36272 Niederaula, Industriestraße 11
<b>Besichtigungsdatum</b>	06.05.2025
<b>Referenznummern</b>	0002041241

<b>Fahrzeugident.-Nr.</b>	<b>WF01XXTTG1LB86348</b>		
<b>Fahrzeugart</b>	PKW - Mehrzweckfahrzeug	<b>Farbton / Lackart</b>	Frost-Weiss / Uni
<b>Hersteller</b>	Ford	<b>Nächste HU</b>	06/2025
<b>Typ / Verkaufsbez.</b>	Transit Custom 2.0 TDCi 320 L1 Trend	<b>Laufleistung abgelesen</b>	127.430 km
<b>Erstzulassung</b>	11.03.2020	<b>Emissionsklasse</b>	Euro 6d-Temp
<b>Getriebe / Gänge</b>	Manuell / 6	<b>Sitzplätze / Türen</b>	9 / 5
<b>Achsen / angetrieben</b>	2 / 1	<b>Anzahl Besitzer</b>	unbekannt
<b>Motorart</b>	Reihenmotor / keine Angabe	<b>Hubraum / Nennleistung</b>	1.996 ccm / 77 KW
<b>Antriebsart</b>	Frontantrieb

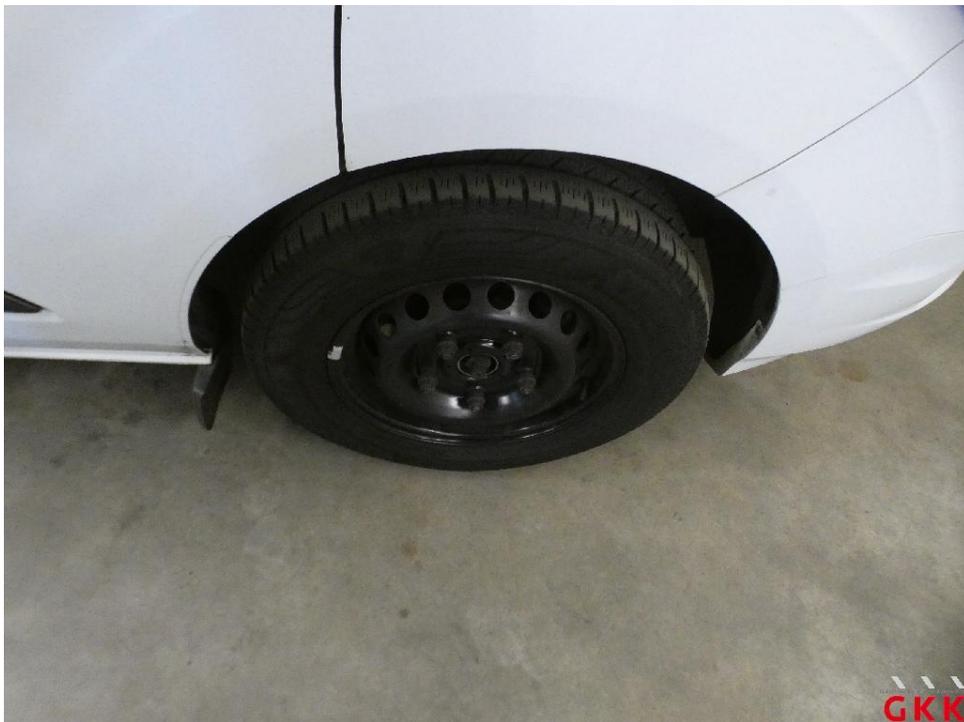
Bild 14 Radkappe(n), vorne rechts, fehlt, ersetzen

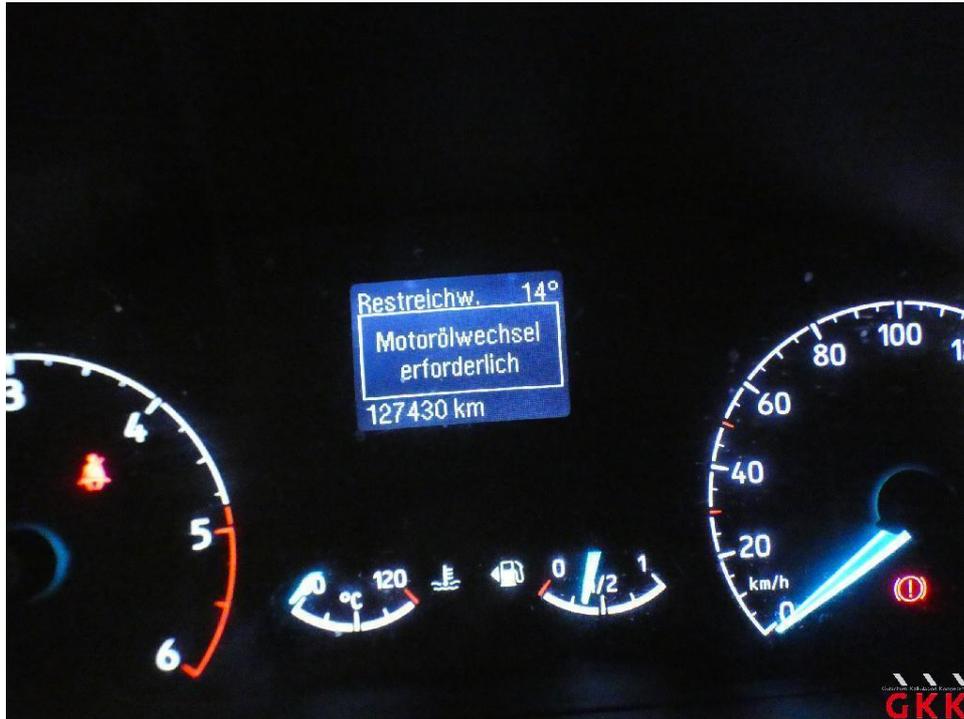
Bild 15 Inspektion groß, Transporter, fällig, durchführen

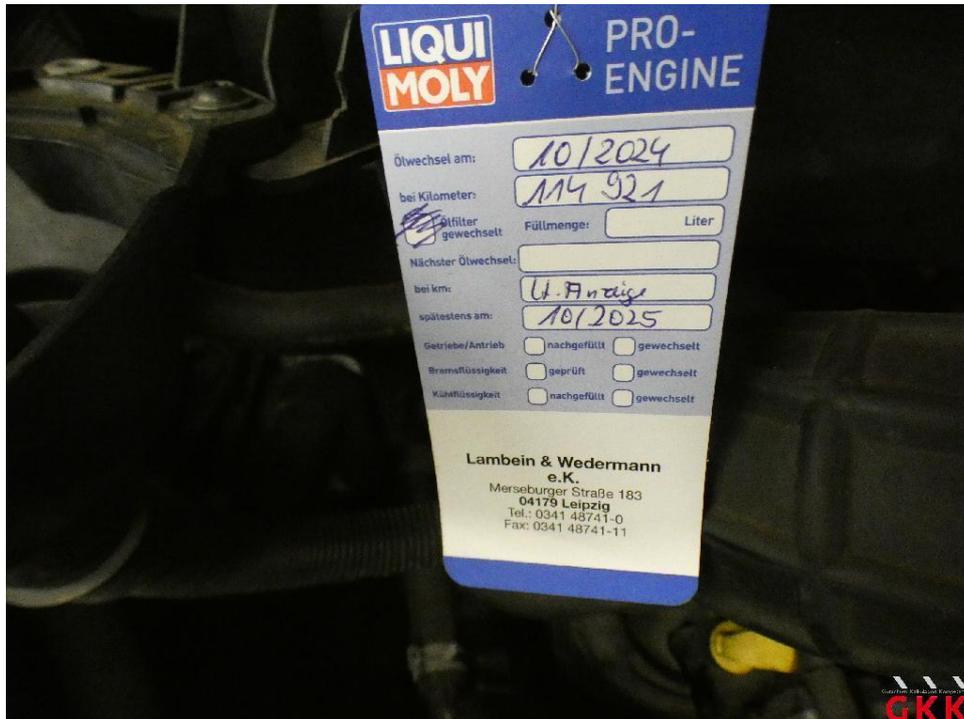
Bild 16 Inspektion groß, Transporter, fällig, durchführen

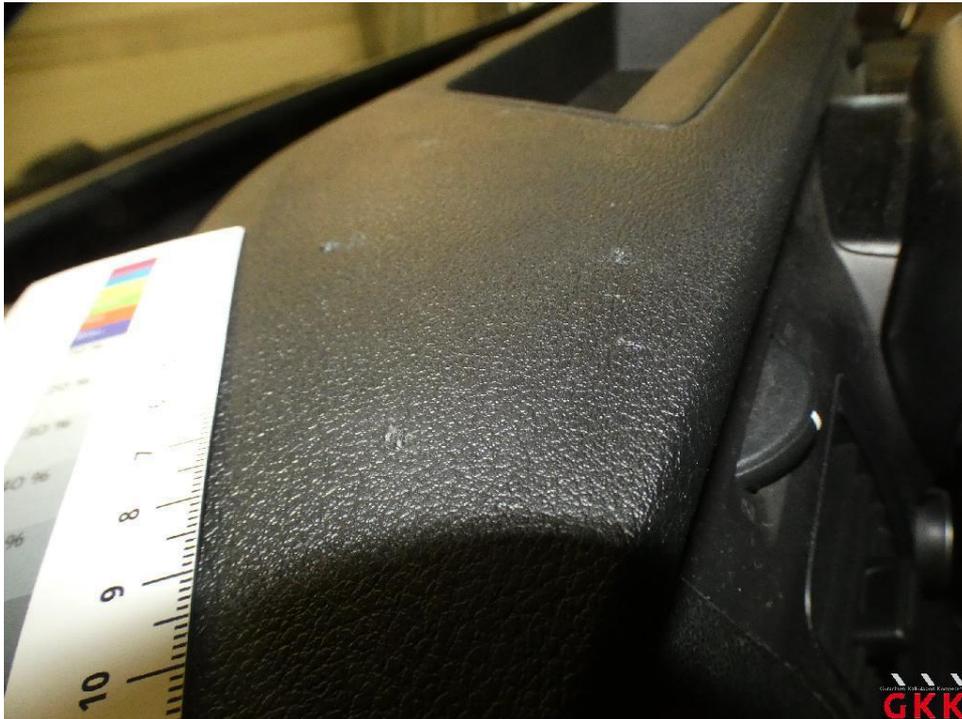
<b>Wertbeeinflussende Faktoren</b>		
<b>Dach</b> (Angaben ohne MwSt.)	Reparaturkosten	MW
Dach, Harzanhafungen/-rückstände, reinigen (Bild 34, Bild 35)	60,00 €	60,00 €
<b>Seite links</b> (Angaben ohne MwSt.)	Reparaturkosten	MW
Tür vorne links Einstieg, verkratzt, Smartrepair (Bild 24, Bild 25)	80,00 €	80,00 €
<b>Heck</b> (Angaben ohne MwSt.)	Reparaturkosten	MW
Stoßfänger hinten Ecke rechts -lackiert-, verkratzt, lackieren (Bild 30, Bild 31)	463,81 €	185,52 €
Stoßfänger hinten Ecke links -lackiert-, verkratzt, lackieren (Bild 28, Bild 29)	463,80 €	185,52 €
<b>Reifen, Felgen, Radkappen</b> (Angaben ohne MwSt.)	Reparaturkosten	MW
Radkappe(n) vorne rechts, fehlt, ersetzen (Bild 14)	40,31 €	40,31 €
<b>Exterieur</b> (Angaben ohne MwSt.)	Reparaturkosten	MW
Beschriftungs- / Werbefolie, beklebt, entkleben	140,00 €	140,00 €
<b>Interieur</b> (Angaben ohne MwSt.)	Reparaturkosten	MW
Armaturenbrett, beschädigt, Smartrepair (Bild 18, Bild 19, Bild 20)	250,00 €	250,00 €

Bild 19 Armaturenbrett, beschädigt, Smartrepair

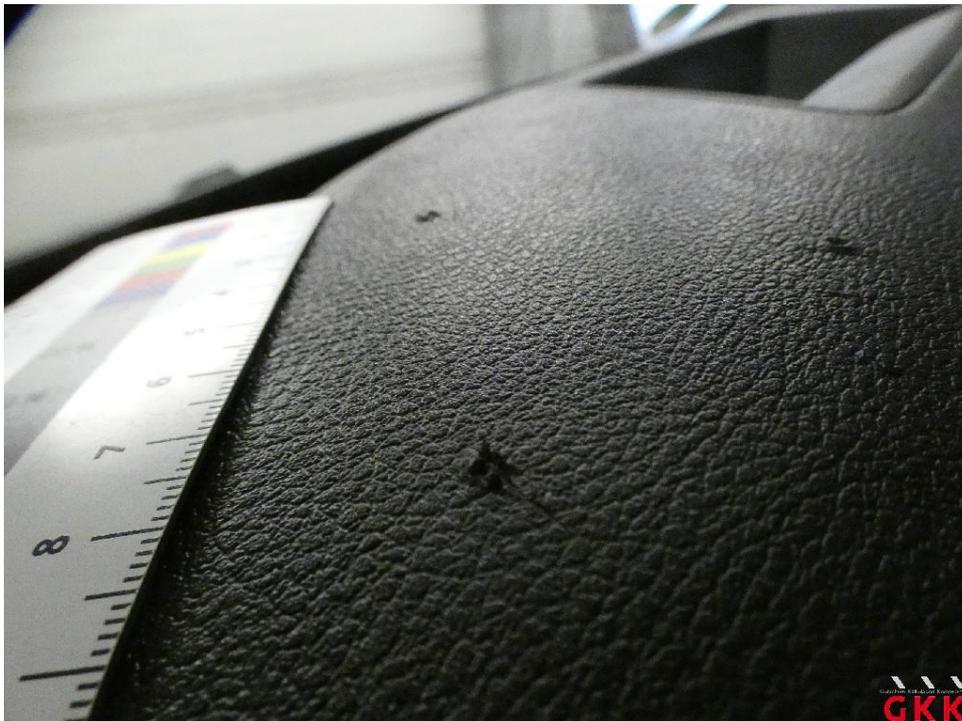
Bild 20 Armaturenbrett, beschädigt, Smartrepair

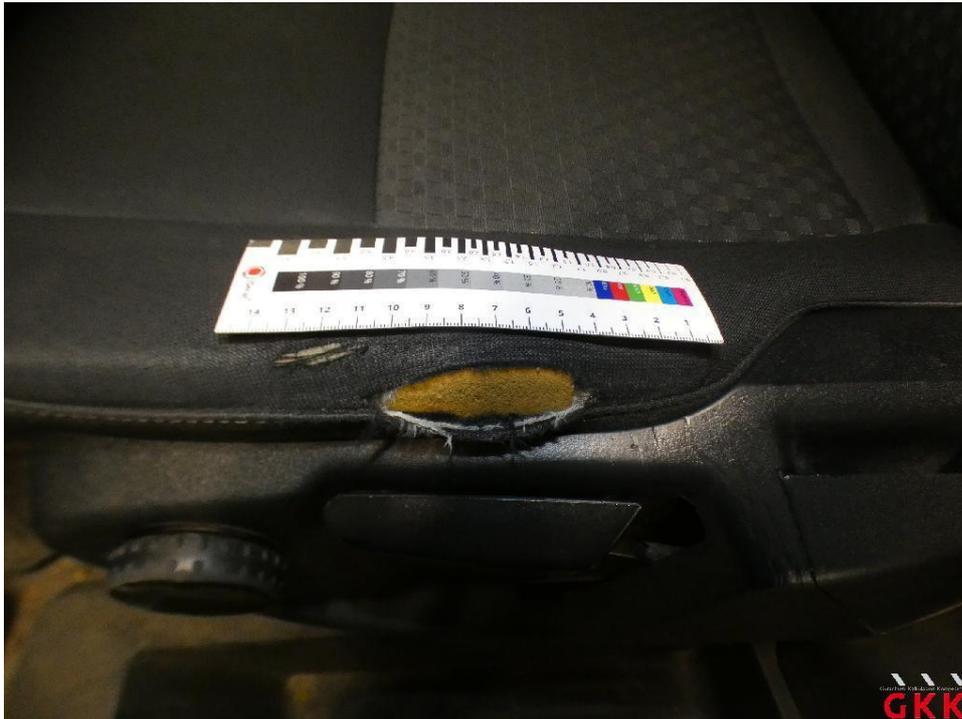
Sitz vorne links Sicherheitsgurt, beschädigt, ersetzen (Bild 26, Bild 27)	247,92 €	99,17 €
Sitz vorne links Bezug Sitzkissen -Stoff-, beschädigt, ersetzen (Bild 21)	355,04 €	142,02 €
Sitz vorne rechts Bezug Sitzkissen -Stoff-, beschädigt, ersetzen (Bild 22, Bild 23)	259,29 €	103,72 €
<b>Sonstiges</b> (Angaben ohne MwSt.)	Reparaturkosten	MW
Inspektion groß Transporter, fällig, durchführen (Bild 15, Bild 16, Bild 17)	851,41 €	851,41 €
<b>Ohne Zuordnung</b> (Angaben ohne MwSt.)	Reparaturkosten	MW
Innenverkleidung Fahrgastraum links Mitte, beschädigt, ersetzen (Bild 32, Bild 33)	248,48 €	99,39 €

Bild 21 Sitz vorne links, Bezug Sitzkissen -Stoff-, beschädigt, ersetzen

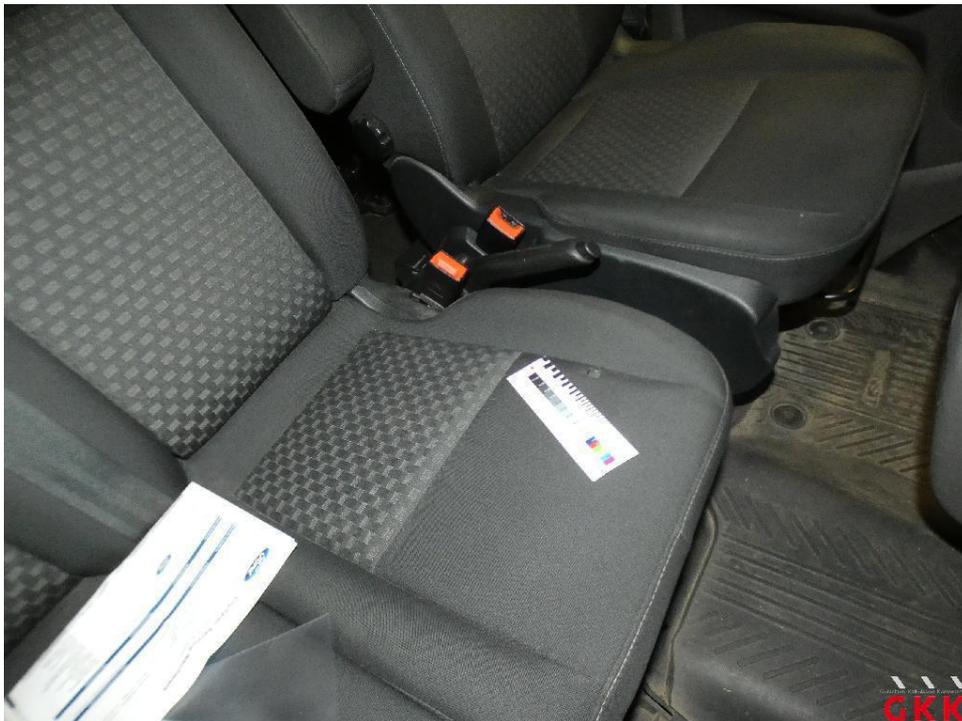
Bild 22 Sitz vorne rechts, Bezug Sitzkissen -Stoff-, beschädigt, ersetzen

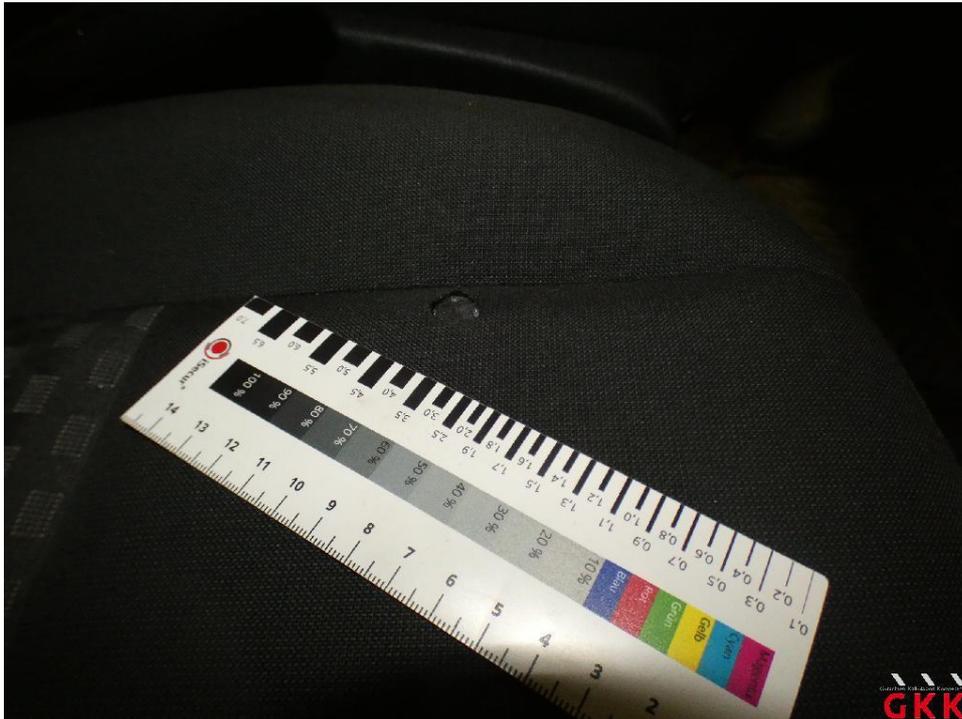
Bild 23 Sitz vorne rechts, Bezug Sitzkissen -Stoff-, beschädigt, ersetzen

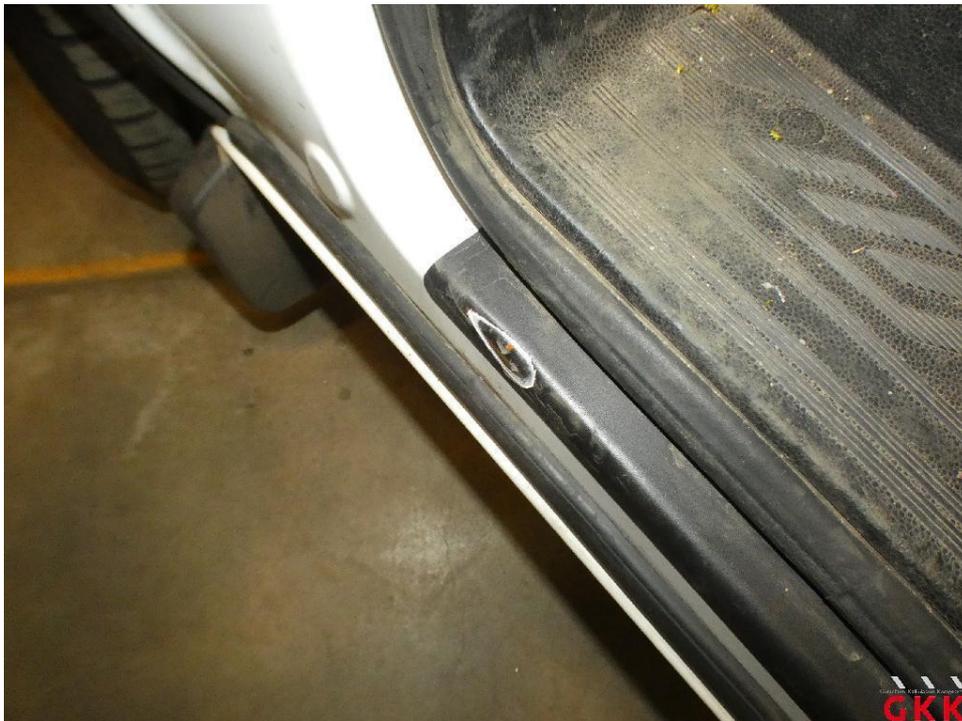
Bild 24 Tür vorne links, Einstieg, verkratzt, Smartrepair

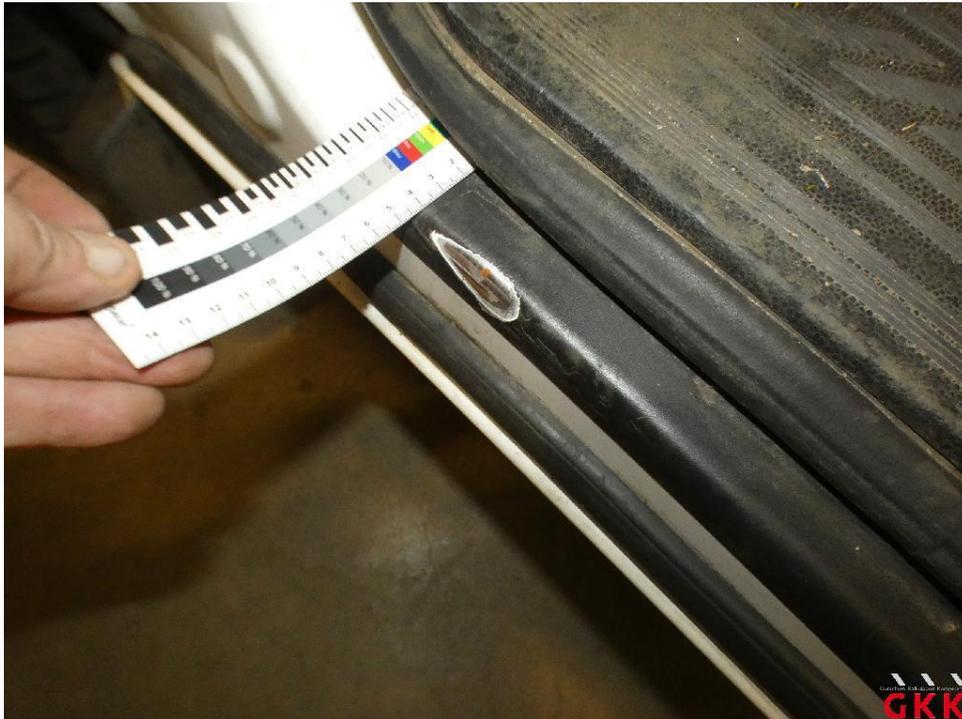
Bild 25 Tür vorne links, Einstieg, verkratzt, Smartrepair

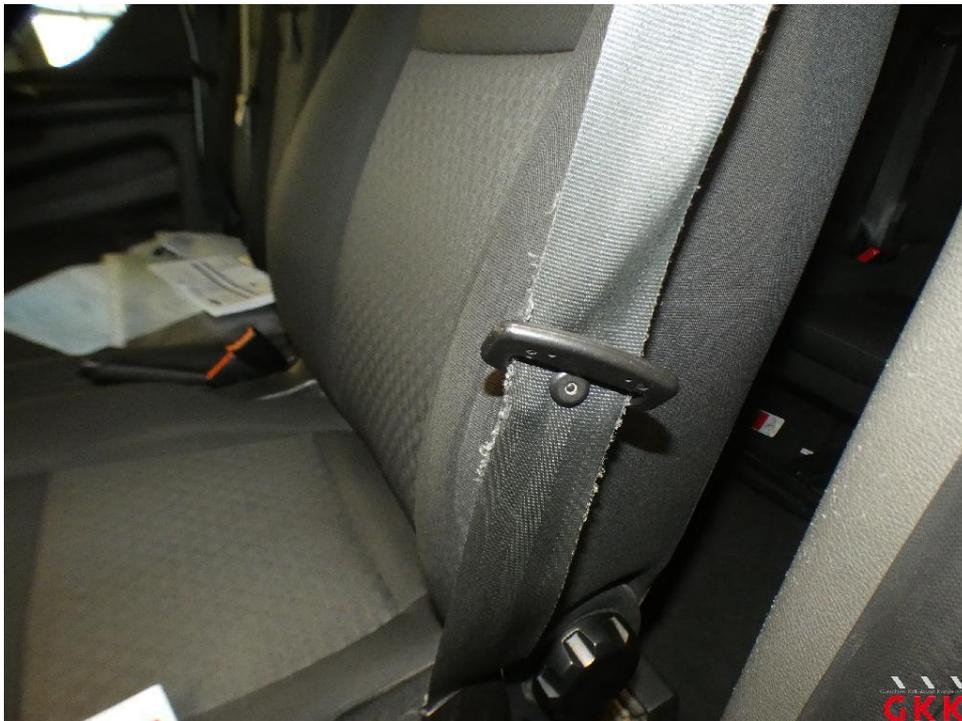
Bild 26 Sitz vorne links, Sicherheitsgurt, beschädigt, ersetzen

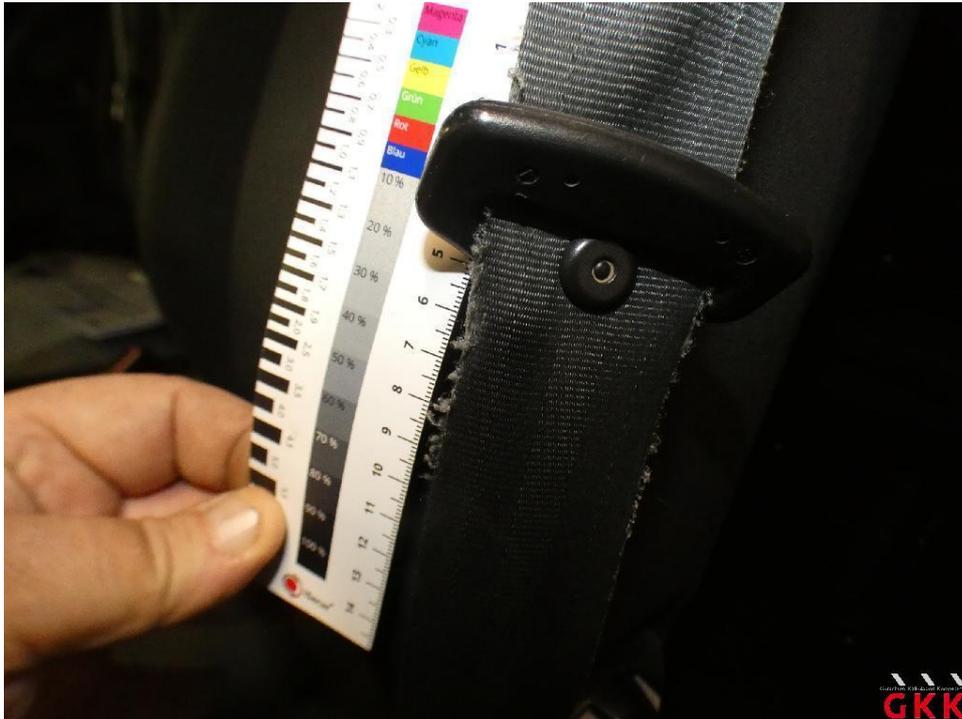
Bild 27 Sitz vorne links, Sicherheitsgurt, beschädigt, ersetzen

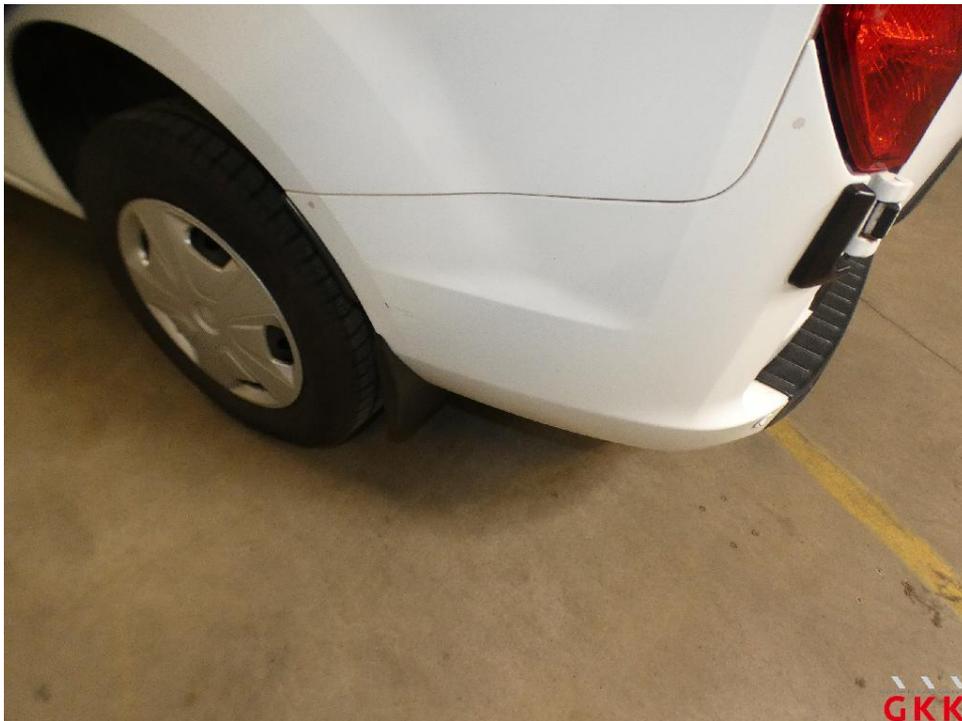
Bild 28 Stoßfänger hinten, Ecke links -lackiert-, verkratzt, lackieren

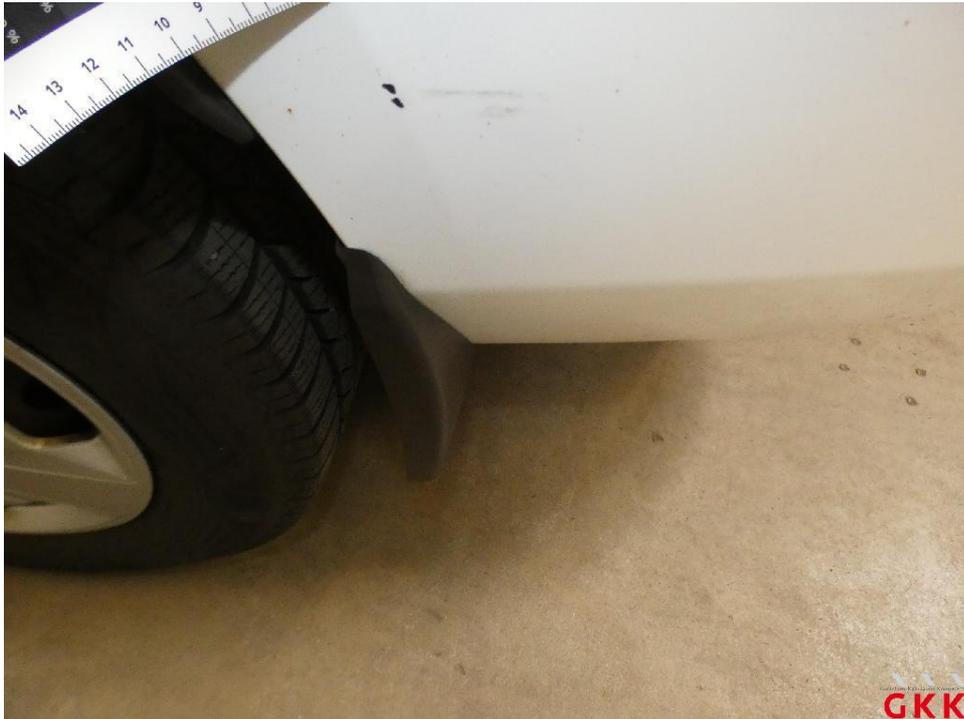
Bild 29 Stoßfänger hinten, Ecke links -lackiert-, verkratzt, lackieren

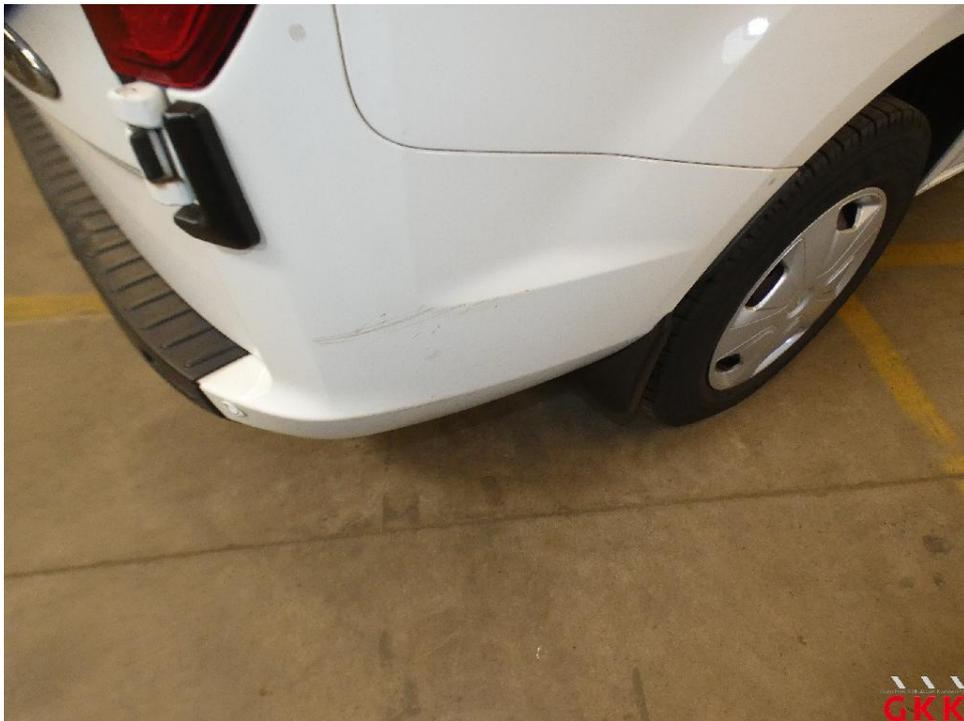
Bild 30 Stoßfänger hinten, Ecke rechts -lackiert-, verkratzt, lackieren

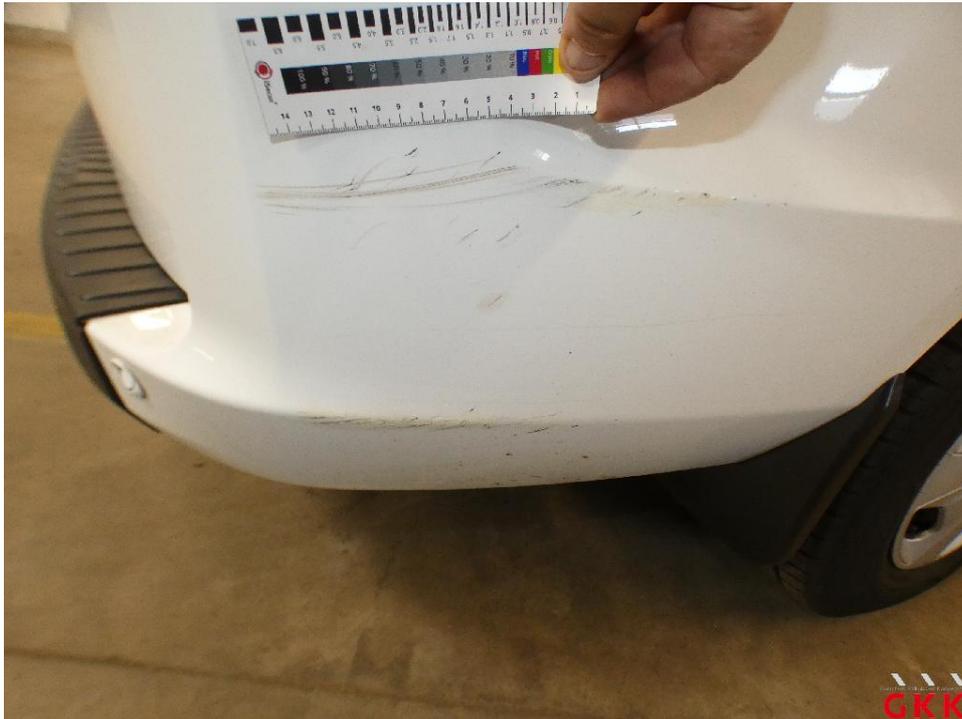
Bild 31 Stoßfänger hinten, Ecke rechts -lackiert-, verkratzt, lackieren

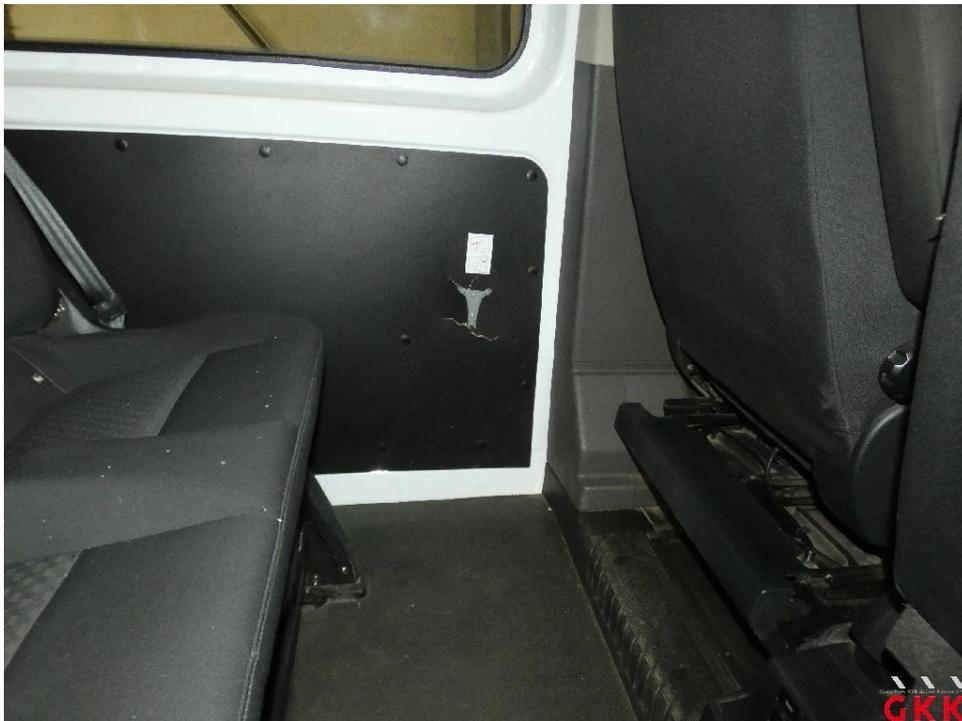
Bild 32 Innenverkleidung Fahrgastraum links Mitte, beschädigt, ersetzen

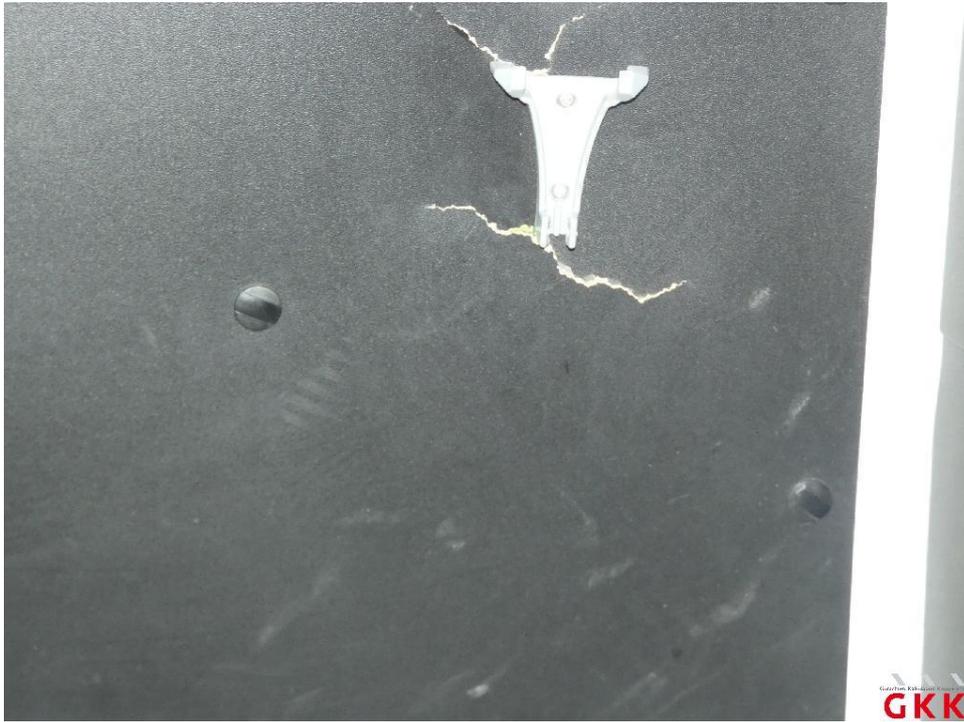
Bild 33 Innenverkleidung Fahrgastraum links Mitte, beschädigt, ersetzen

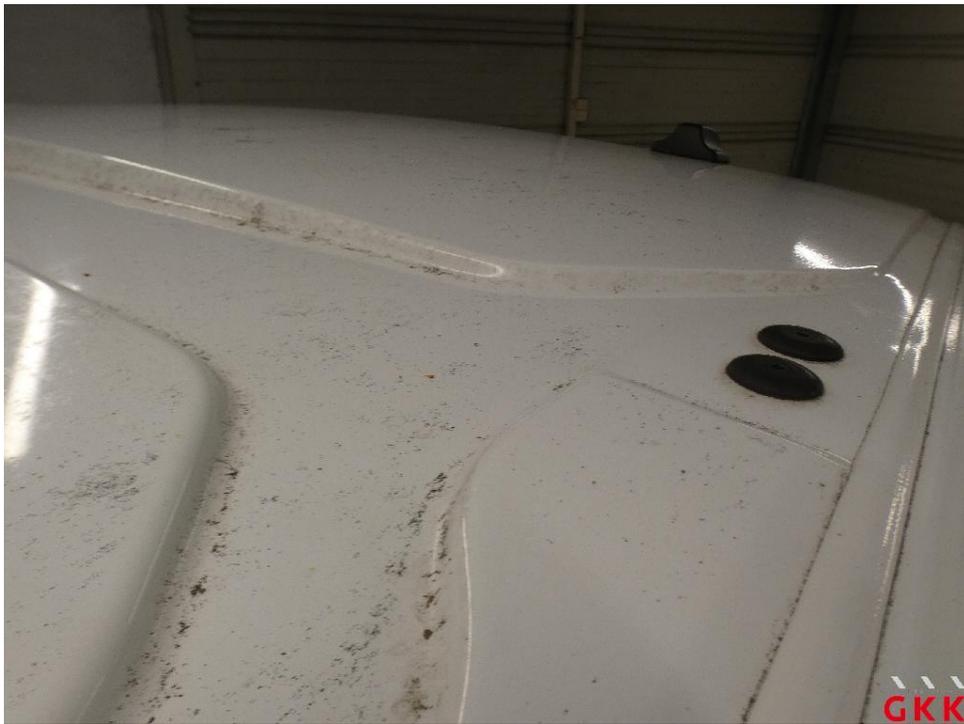
Bild 34 Dach, Harzanhaftungen/-rückstände, reinigen

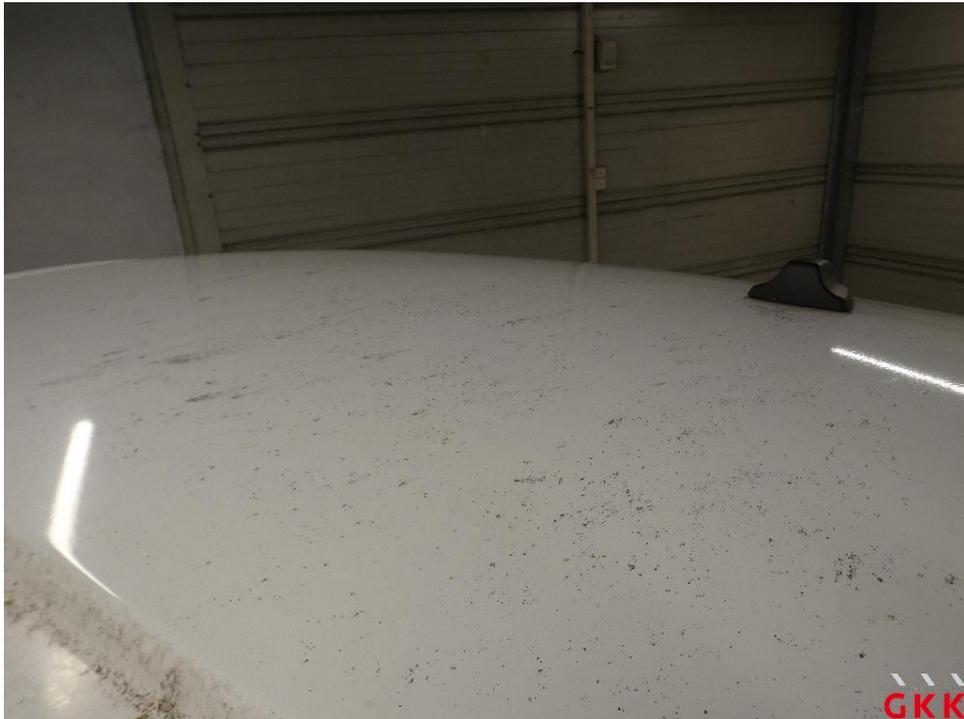
Bild 35 Dach, Harzanhaftungen/-rückstände, reinigen
