Opérateur		Conditions d'inspection	Suffisant
Immatriculation du véhicule		Kilométrage (Lu)	67 676 km
Constructeur	Audi	Maintenance suivante dans	320 Tag(e)
Type/Modèle	Q5 50 TFSI e	Certificat de contrôle technique (Rapport disponible)	02/2026
Numéro de châssis	WAUZZZF6L2103279	Puissance / Cylindrée	185 kW / 1 984 ccm
Première immatriculation	17 sept. 2020	Garnissage/Couleur	/
Dernière maintenance		Peinture	
Type de carburant	Ext.Hybr.B/E édition	Boîte de vitesses	Automatique

Zustandsbericht

Date d'inspection: 6 mai 2025
Numéro de protocole: 39586780
Date de livraison: 6 mai 2025

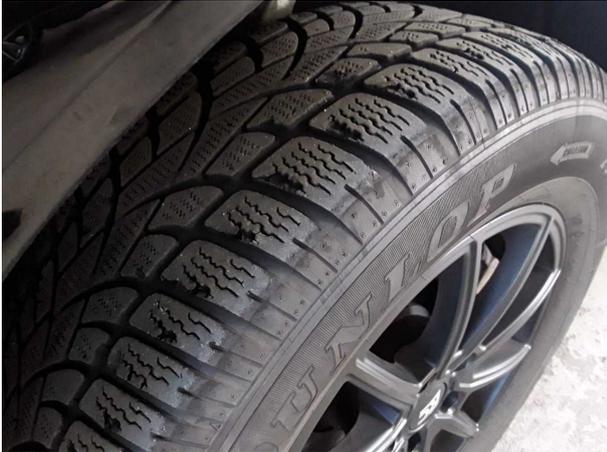
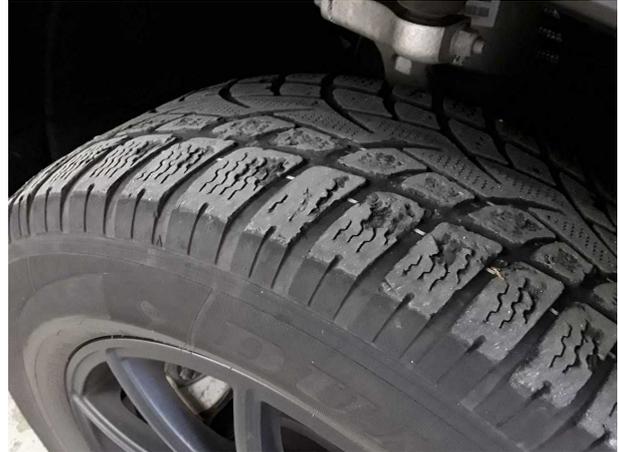
Domage #1: Roue / Pneumatiques: Pneumatique avant - Usé - Pas de moins-value

Domage #1: Roue / Pneumatiques: Pneumatique avant - U... - Pas de moins-value

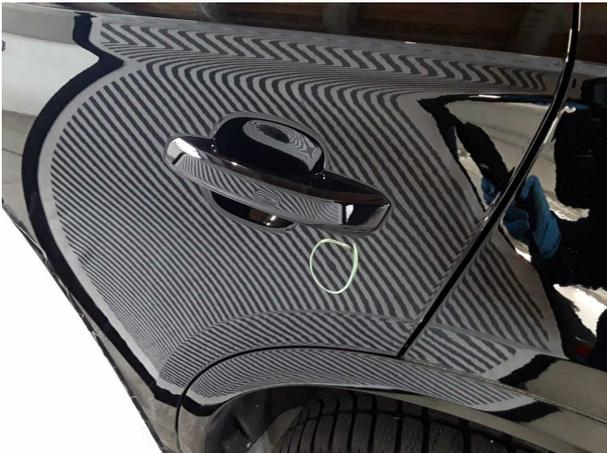
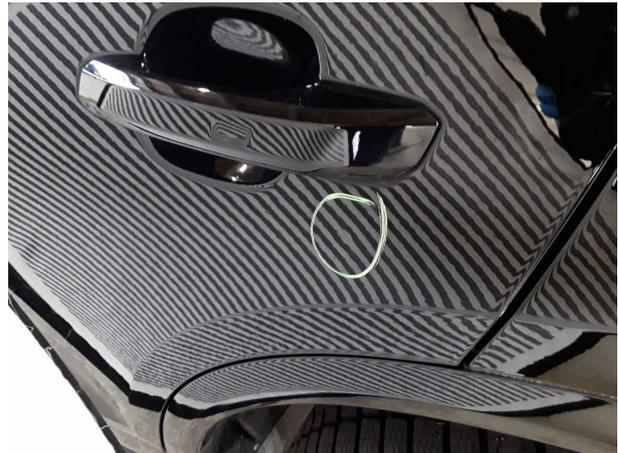
Domage #2: Porte ArG: Porte - bosse(s) - Bon travail de réparation

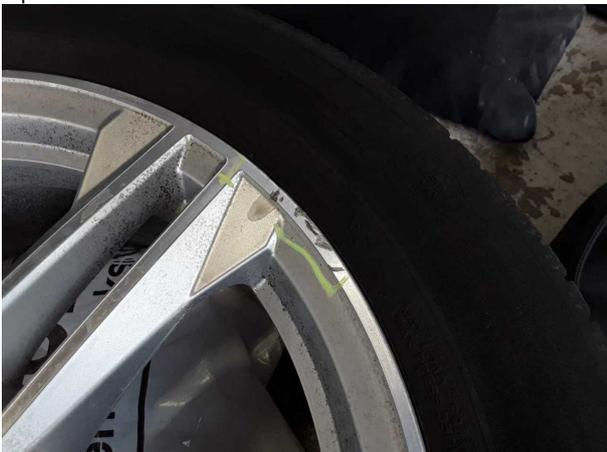
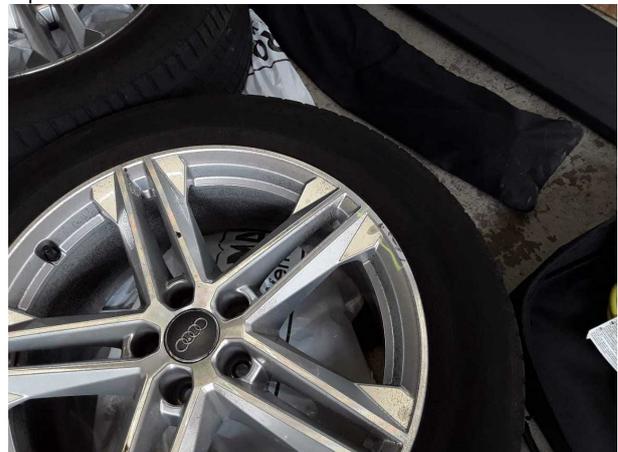
Domage #3: 2e Jeu de roues: 1 Jante alliage - Erafilé - Diminuti... de valeur

Domage #3: 2e Jeu de roues: 1 Jante alliage - Erafilé - Diminution de valeur

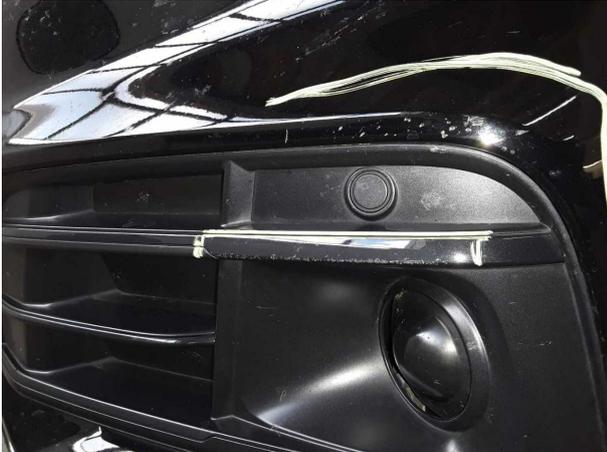
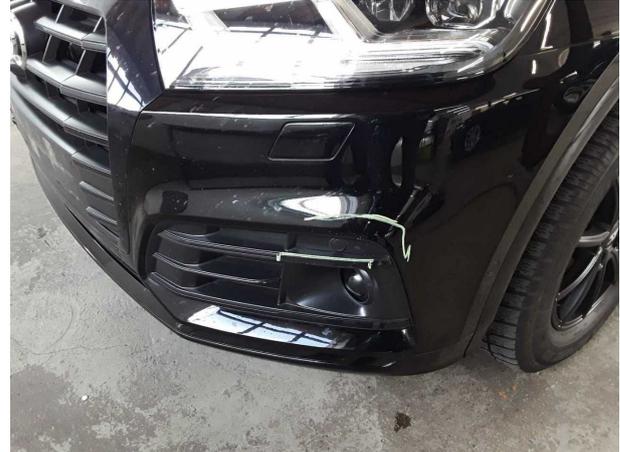
Domage #4: Pare-chocs avant: Grille d'admission d'air - Eraflé - Réparation intelligente

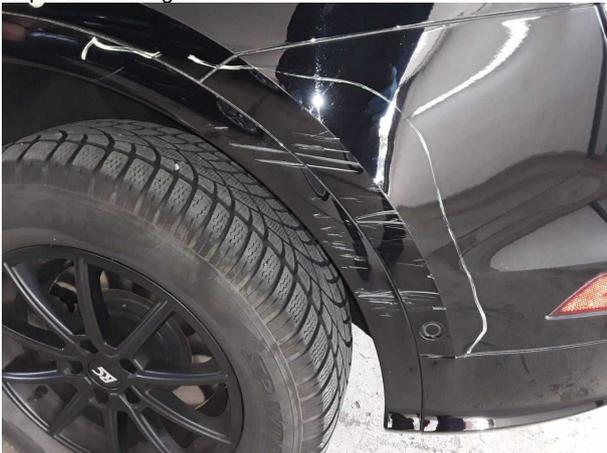
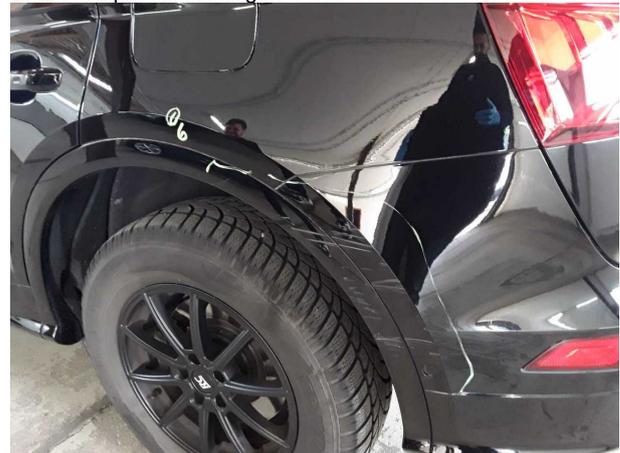
Domage #5: Panneau latéral arrière gauche: Passage de roue - Eraflé - Réparation intelligente

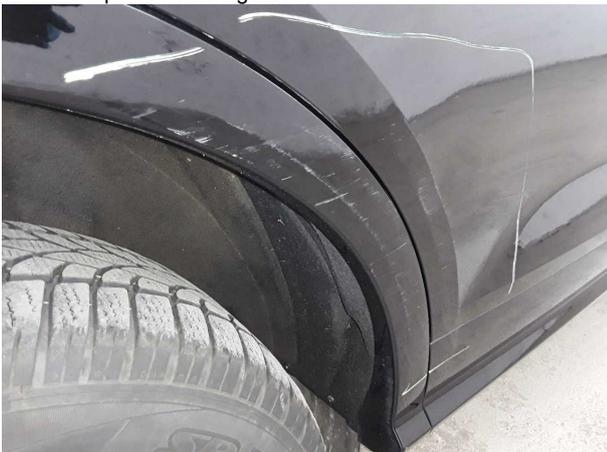
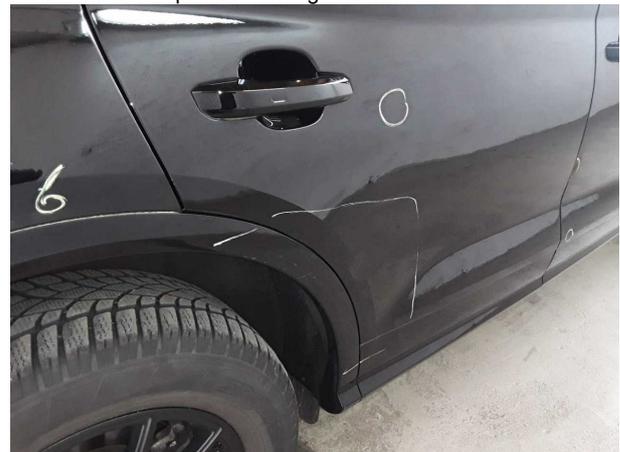
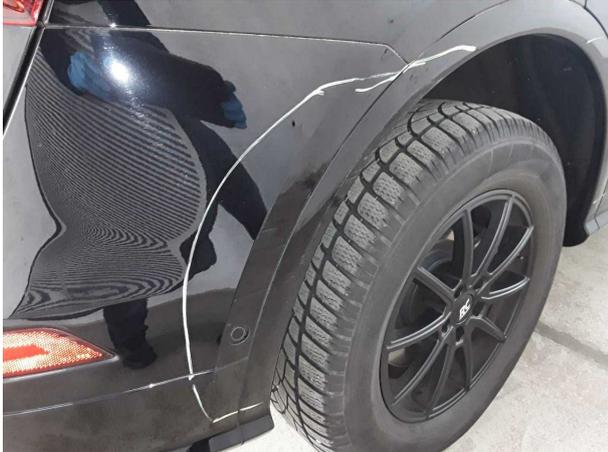
Domage #6: Panneau latéral arrière droit: Passage de roue - Eraflé - Réparation intelligente

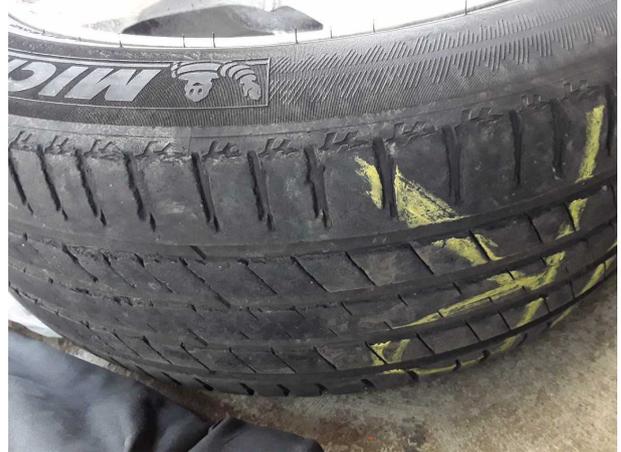
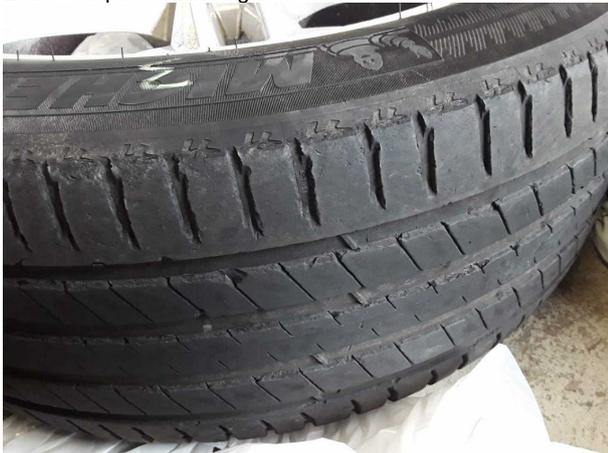
Essieu	Taille du pneu	Constructeur	Type de pneu	Profondeur du profil	Apte à la circulation	Homologation
1	235/55 R19 101W	Michelin	Pneus été	3mm - 3mm	Non OK	
2	235/55 R19 101W	Michelin	Pneus été	6mm - 6mm	OK

Domage #7: 2e Jeu de roues: 1 Pneu - Dommages - Remplacer

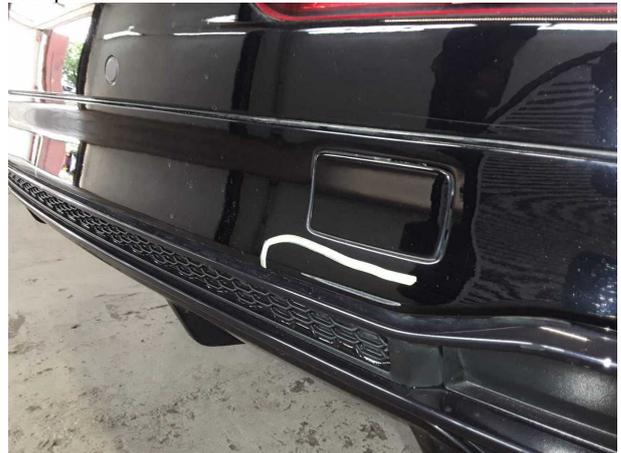
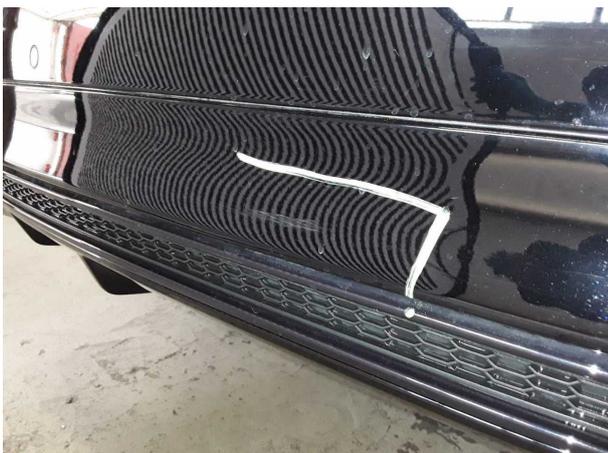
Domage #8: Pare-chocs arrière: Becquet - Eraflé - Réparer et repeindre

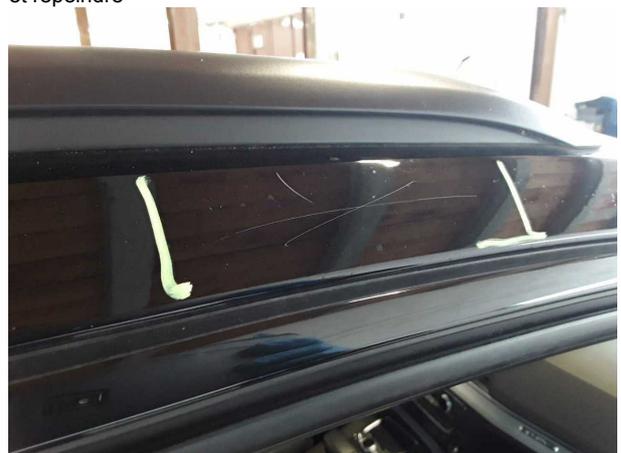
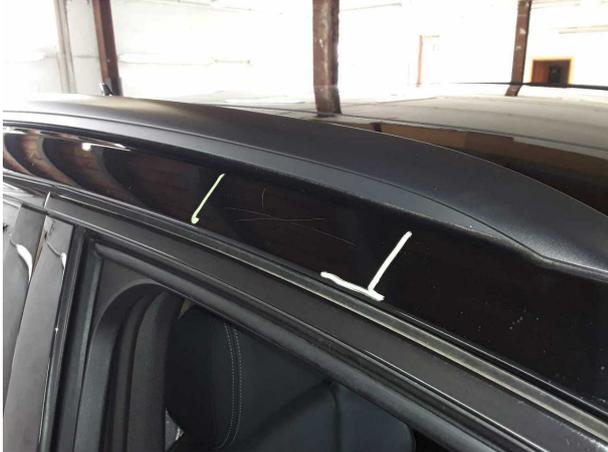
Domage #9: Toit: Rail de toit droit - Eraflé - Peinture

Domage #9: Toit: Rail de toit droit - Erafilé - Peinture

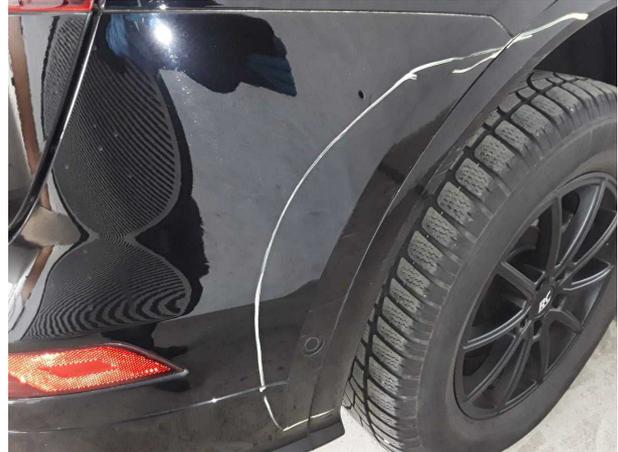
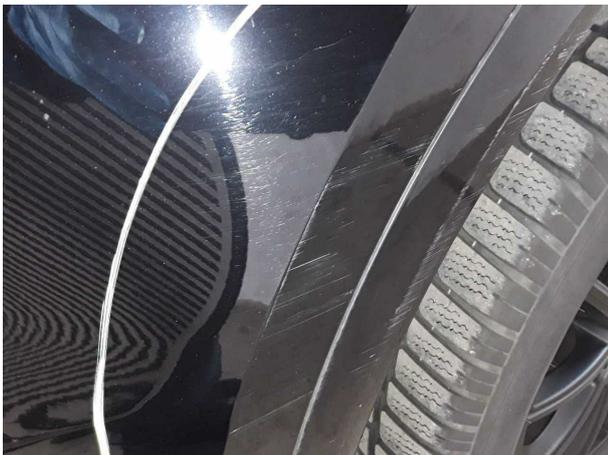
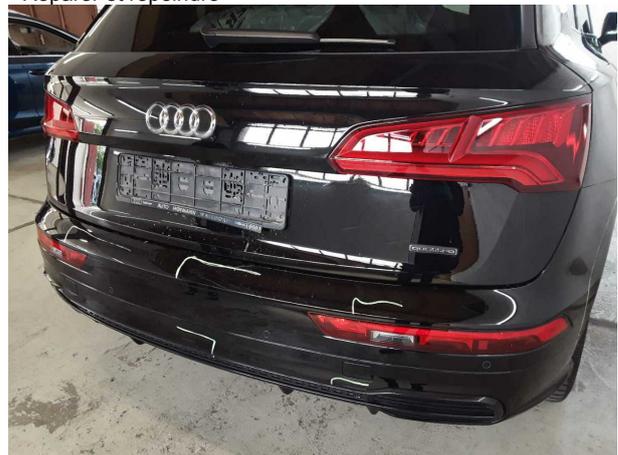
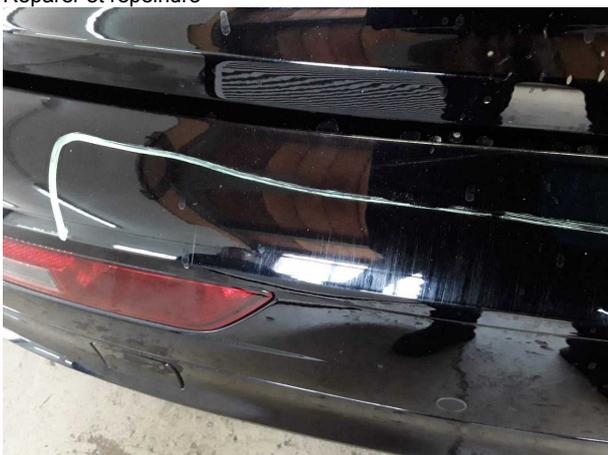
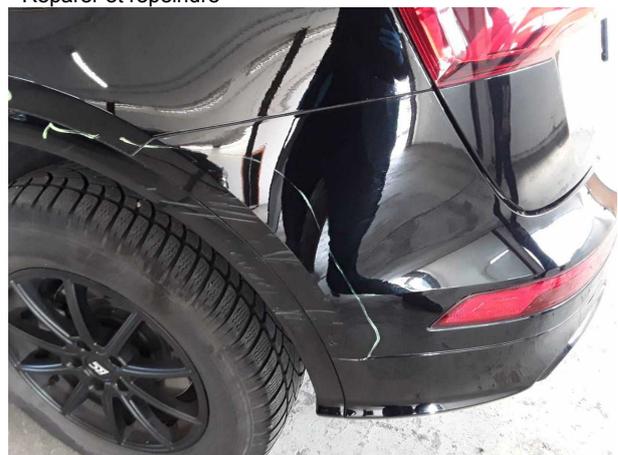
Domage #10: Pare-chocs arrière: Pare-chocs arrière - Erafilé - Réparer et repeindre

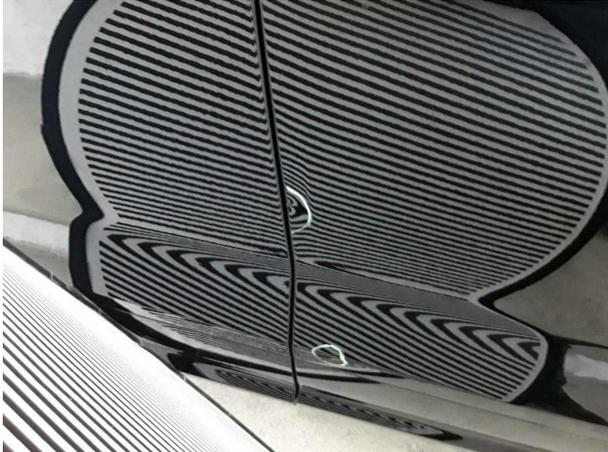
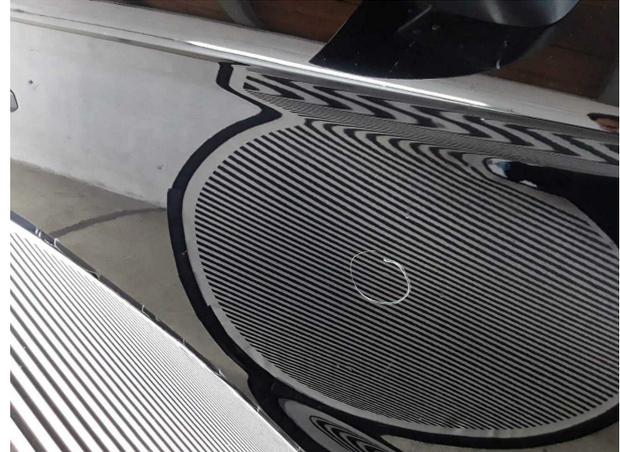
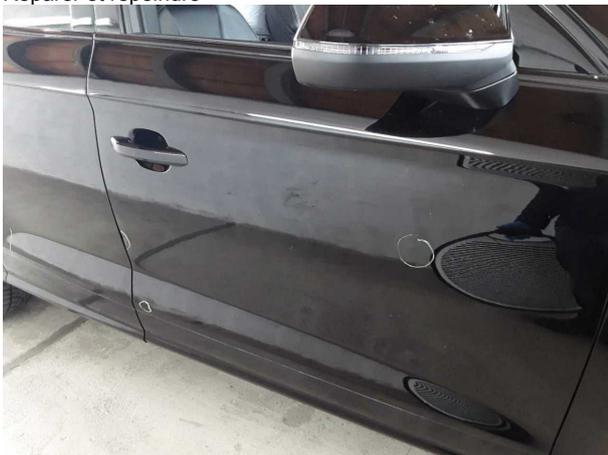
Domage #11: Porte AvD: Porte (Kantenbereich) - bosse(s) - Réparer et repeindre

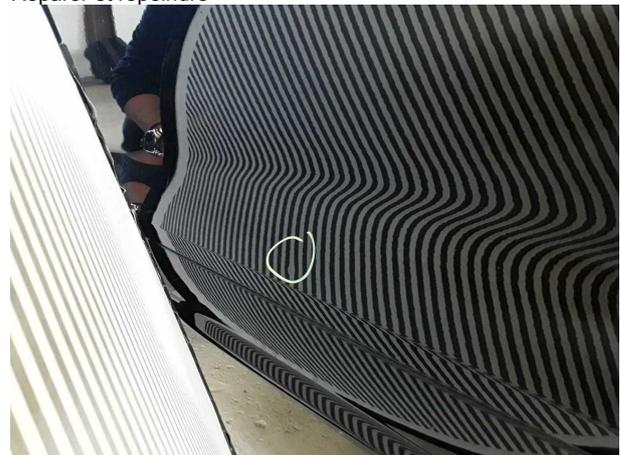
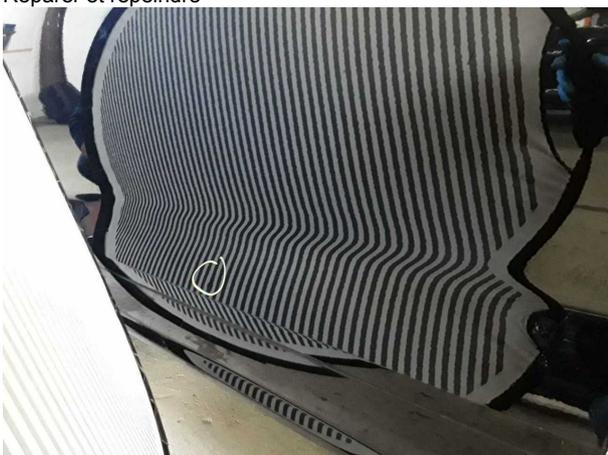
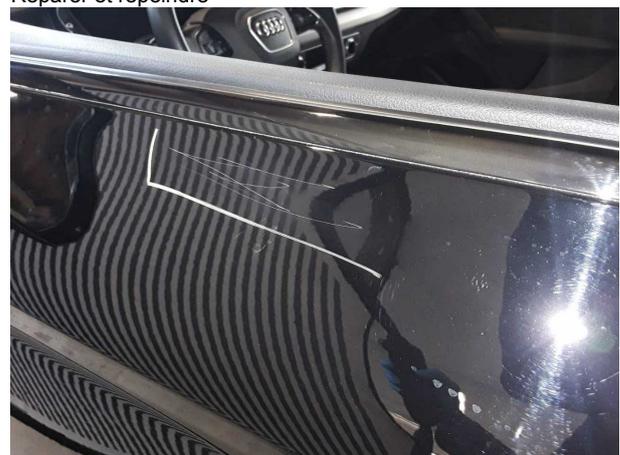
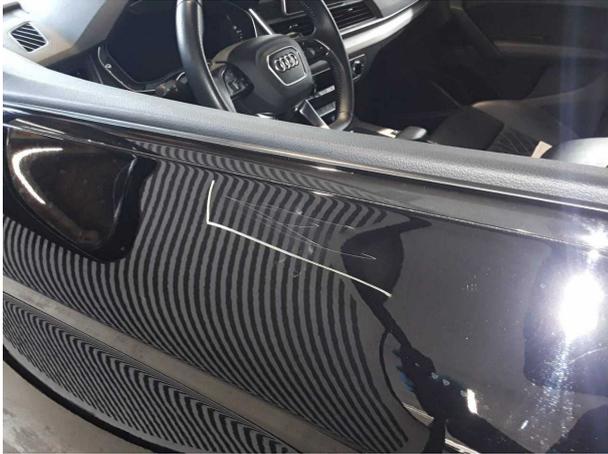
Domage #12: Porte AvG: Porte - Bosse, dommage peinture - Réparer et repeindre

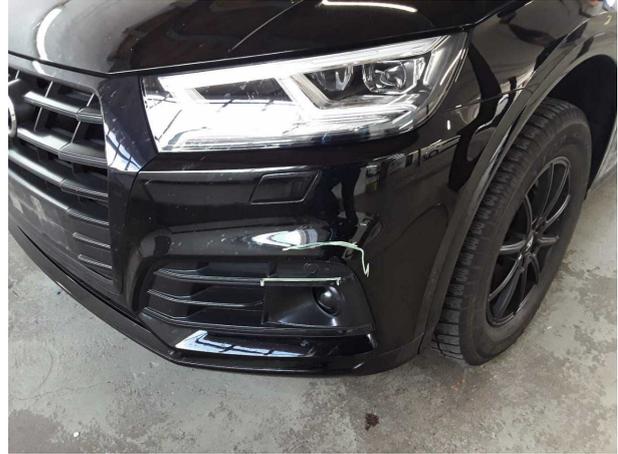
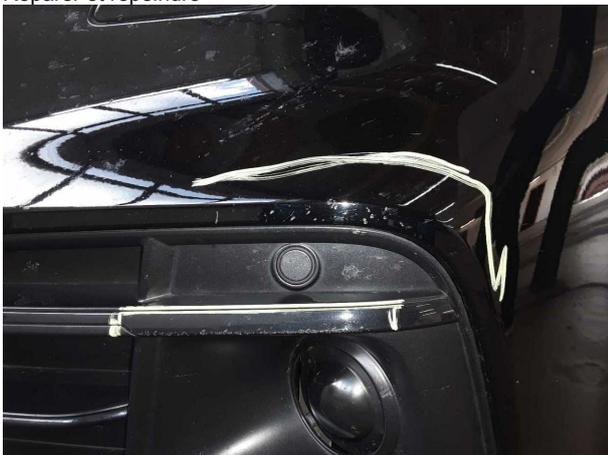
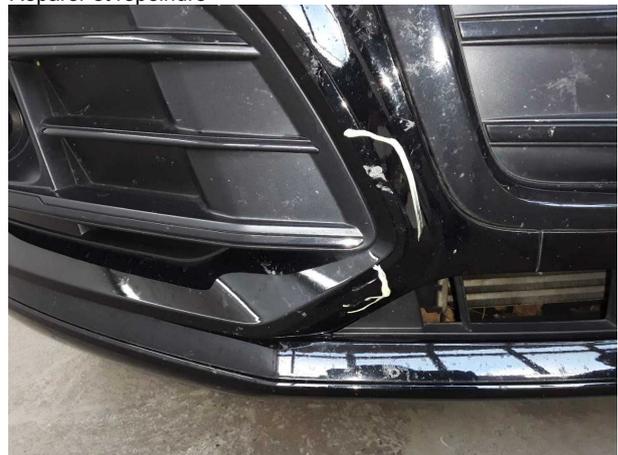
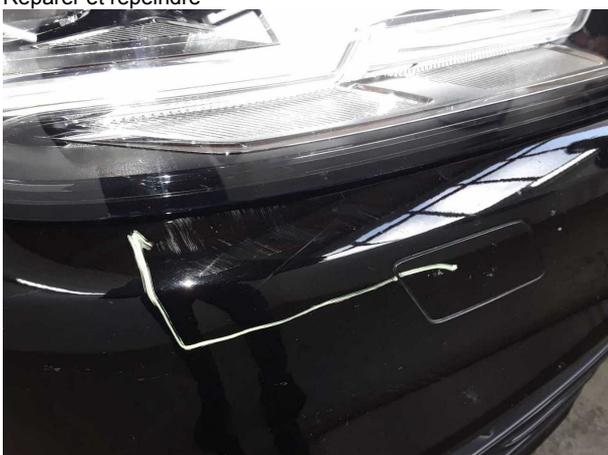
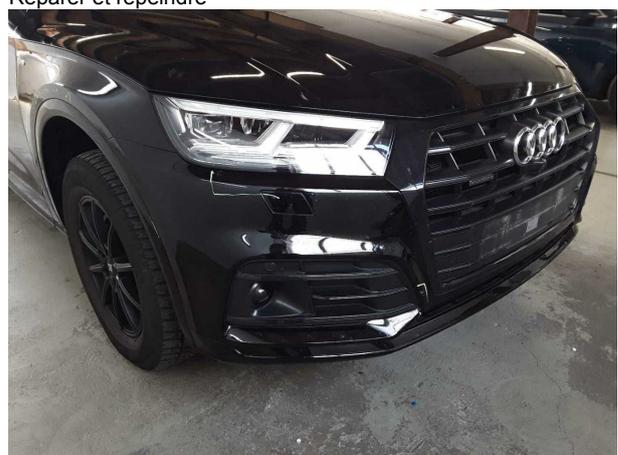
Domage #13: Pare-chocs avant: Pare-chocs avant - Erafilé - Réparer et repeindre

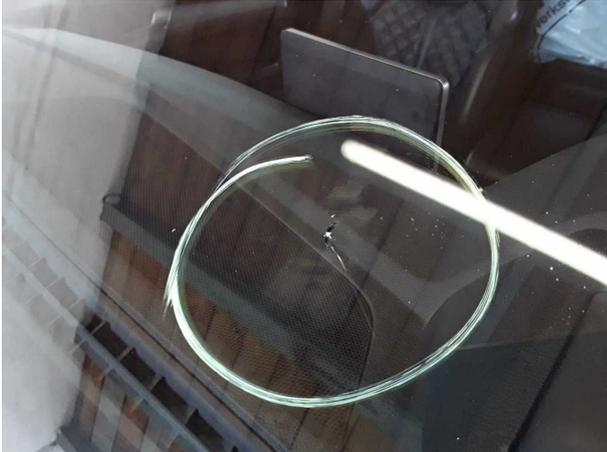
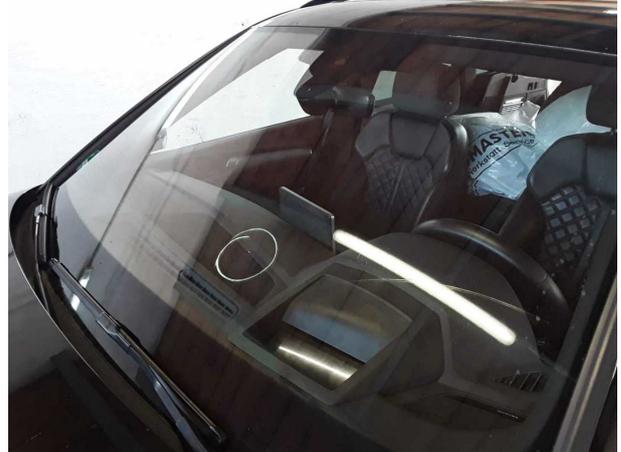
Domage #14: Vitrage: Pare-brise - Cassé/déchié - Remplacer

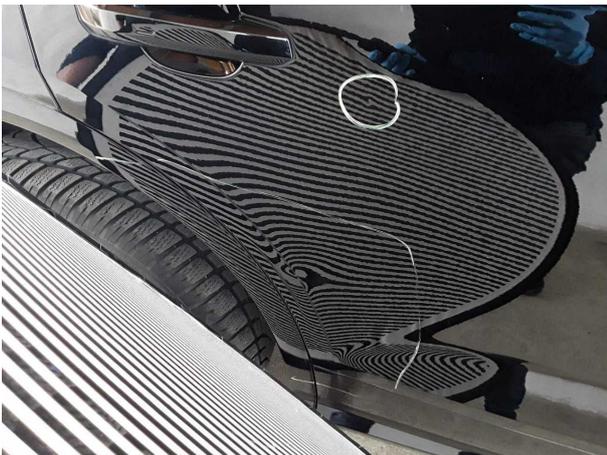
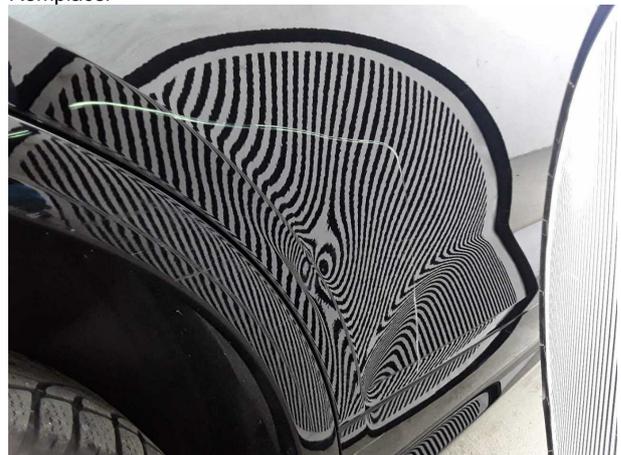
15	Porte ArD	Porte (Verformt) - Bosse, dommage peinture - Réparer et repeindre

Domage #15: Porte ArD: Porte (Verformt) - Bosse, dommage peinture - Réparer et repeindre
