# Zustandsbericht

Protokollnummer: 38947139  
Auftrags-Nr / Referenz: 18921971  
Besichtigungsdatum: 14.03.2025

<b>Hersteller / Modell</b>	Tesla Model 3 Langstreckenbatt. Allradantrieb Dual Motor		
<b>Kennzeichen</b>	OD-J 1201E	<b>Fahrgestellnummer</b>	LRW3E7EK7NC490814
<b>Erstzulassung</b>	02.03.2022	<b>Laufleistung (abgelesen)</b>	55.197 km
<b>HSN/TSN</b>	1480 / AAR 00103	<b>Kraftstoffart / Zylinder</b>	Elektro / 0
<b>Fahrzeugart</b>	PKW Limousine	<b>Antriebsart</b>	Allradantrieb
<b>Schadstoffklasse</b>	2017/1151;WLTP;reine Elektrofz	<b>Getriebe / Anzahl Gänge</b>	Direktantrieb
<b>Farbe</b>	Pearl White Multi-Coat	<b>Besichtigungszustand</b>	bedingt: Licht/Nässe/Schmutz
<b>Leistung / Hubraum</b>	153 kW / 0 ccm	<b>Nächste HU</b>	01/2027
<b>Wartungsheft / Nachweis</b>	digitaler Nachweis / vollständig	<b>Restlauf bis Service</b>	
<b>Letzte Wartung</b>		<b>Polsterart</b>	Leder
<b>Vorschaden</b>	Keine Feststellbar	<b>Polsterfarbe</b>	Schwarz
<b>Nachlackierung</b>	Feststellbar	<b>zul. Gesamtgewicht</b>	2.232 kg
<b>Dokumente</b>	ZB   vorhanden	<b>Anzahl Halter</b>	unbekannt

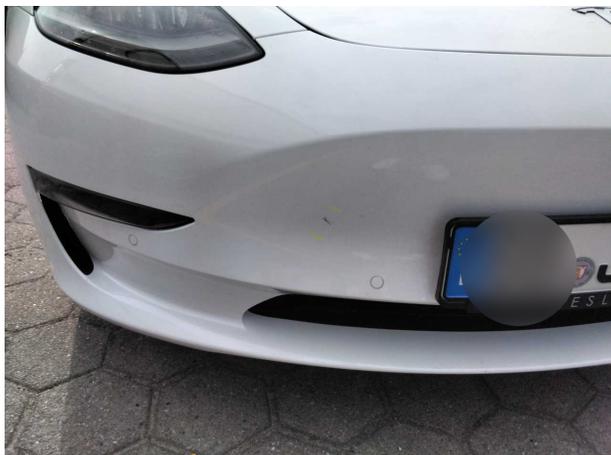
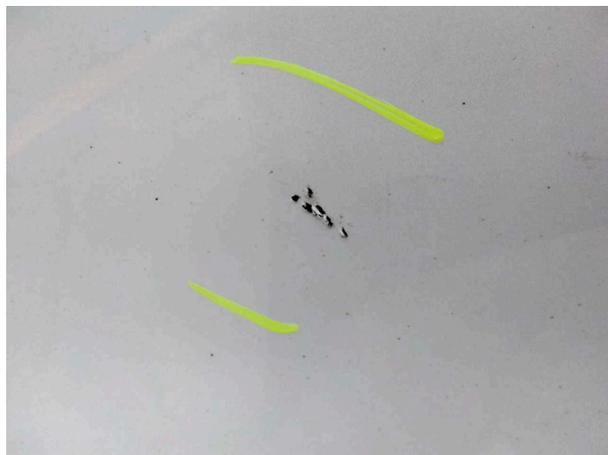
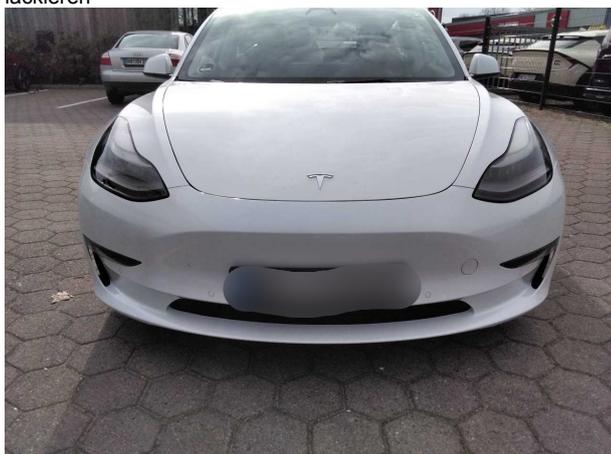
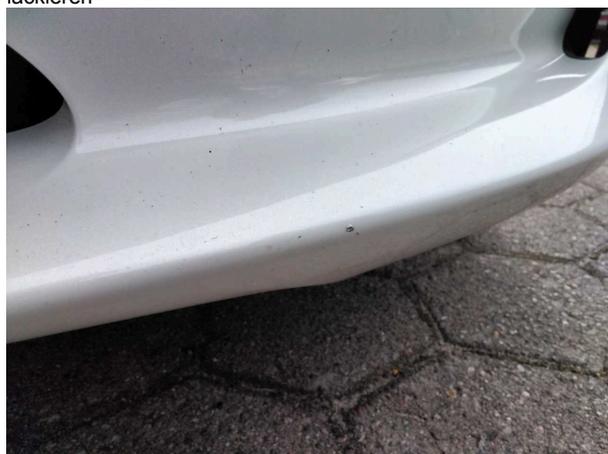
Nr.	Bauteilgruppe	Beschreibung
1	Stoßfänger vorn	Stoßfänger vorn - Kratzer - lackieren

**Beschädigung #1:** Stossfänger vorn: Stossfänger vorn - Kratzer - lackieren

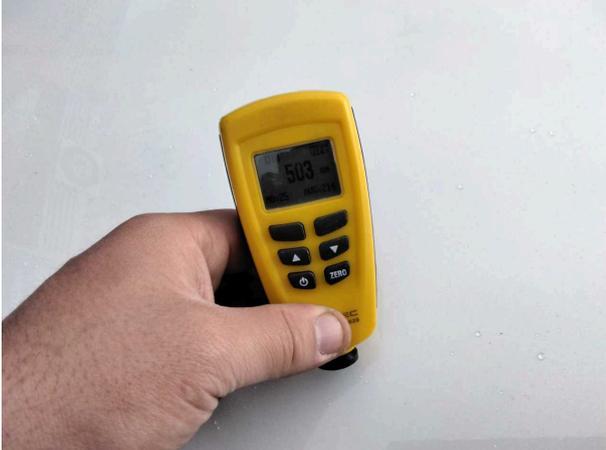
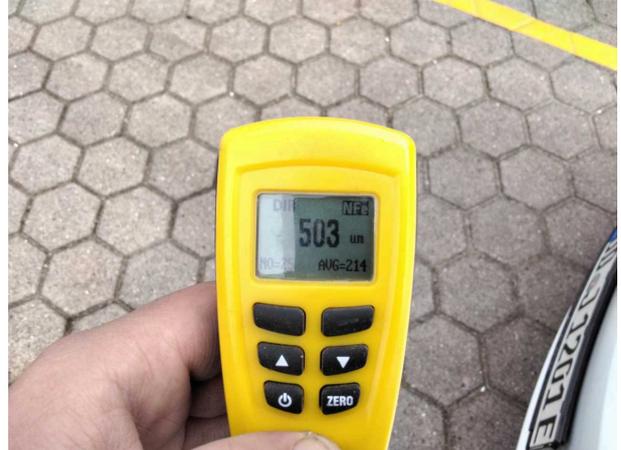
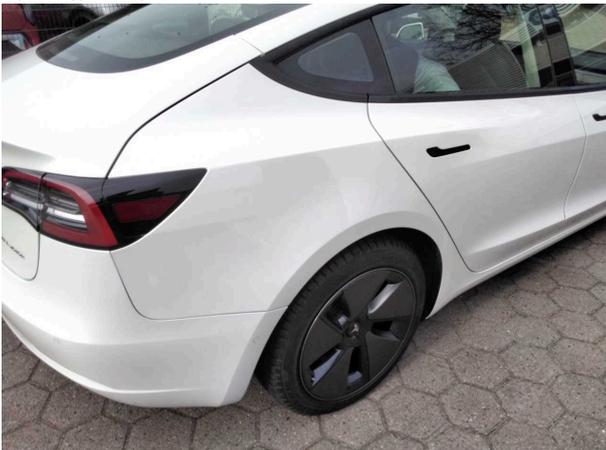
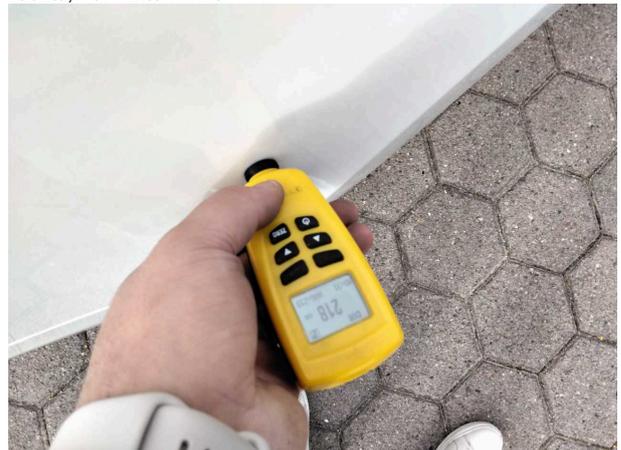
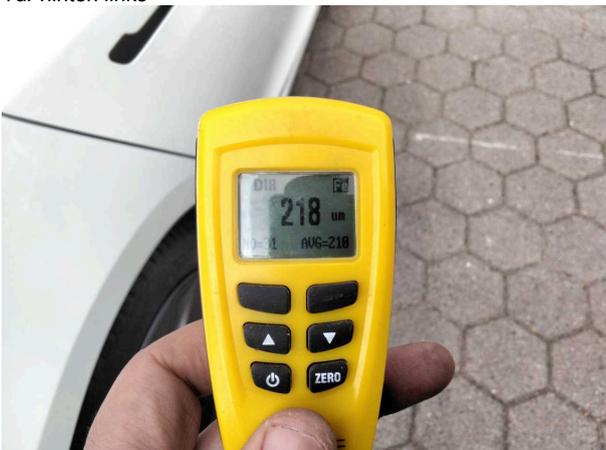
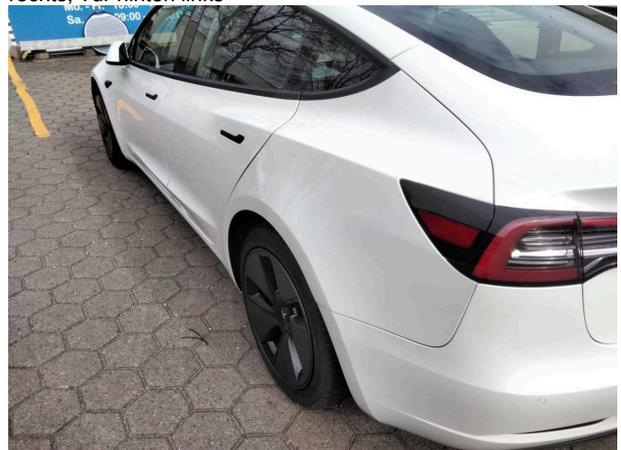
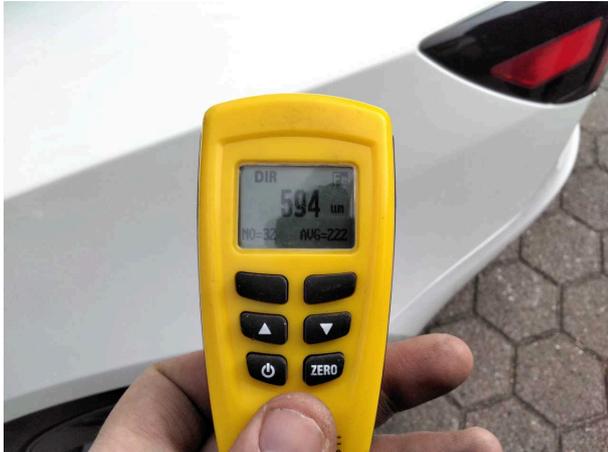
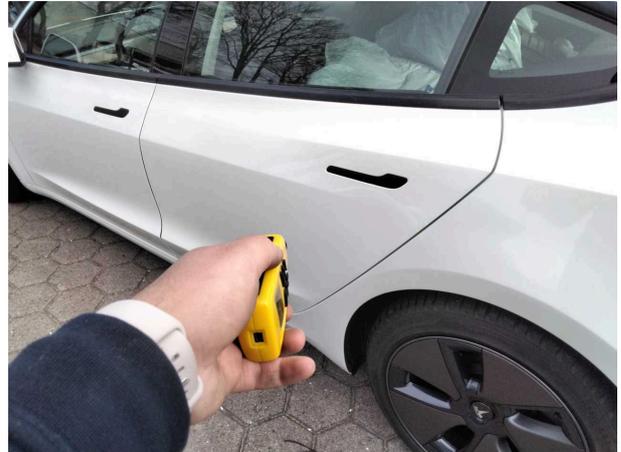
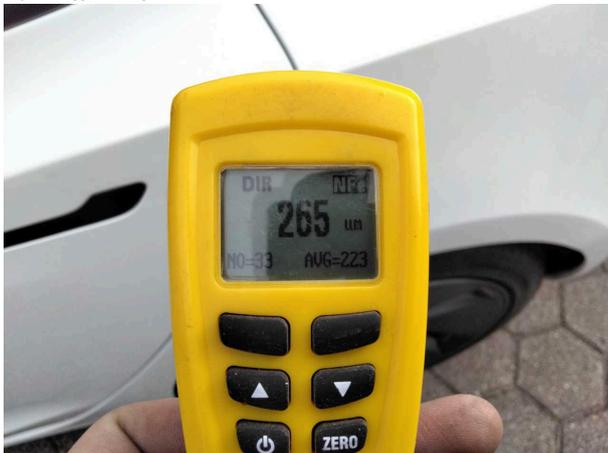
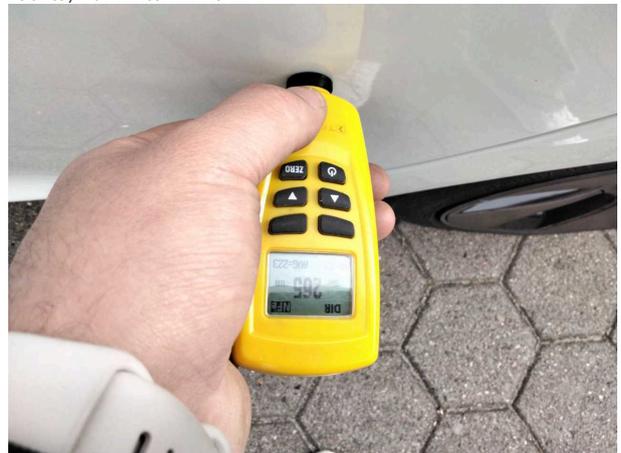
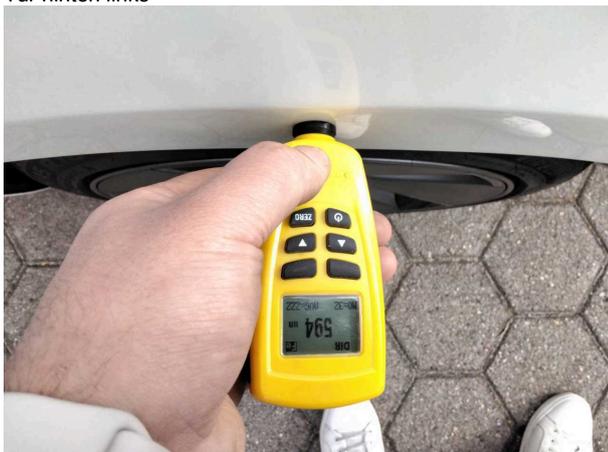
Nr.	Ort	Wertminderung
1	Motorhaube, Seitenwand links, Seitenwand rechts, Tür hinten links, fachgerecht ausgeführt

**Nacklackierung 1:** Motorhaube, Seitenwand links, Seitenwand rechts, Tür hinten links

**Nachlackierung 1:** Motorhaube, Seitenwand links, Seitenwand rechts, Tür hinten links
