Zustandsbericht

Protokollnummer: 39738190
Auftrags-Nr / Referenz: 18913736
Besichtigungsdatum: 12.05.2025

Hersteller / Modell	Mazda CX-30 e-SKYACTIV-X 2.0 M HYBRID SELECTION		
Kennzeichen	BA-SH 1210	Fahrgestellnummer	JMZDM6WH600203375
Erstzulassung	17.05.2021	Laufleistung (abgelesen)	47.889 km
HSN/TSN	7118 / AIS 00004	Kraftstoffart / Zylinder	Hybr.Benzin/E / 4
Fahrzeugart	Geländewagen	Antriebsart	Frontantrieb
Schadstoffklasse	EURO6;WLTP;AP;PI/CI; M, N1 I	Getriebe / Anzahl Gänge	Manuell (6)
Farbe	Magmarot Metallic	Besichtigungszustand	Ausreichend
Leistung / Hubraum	137 kW / 1.998 ccm	Nächste HU	06/2026
Wartungsheft / Nachweis	digitaler Nachweis / vollständig	Restlauf bis Service	19.000 km
Letzte Wartung	05/2025 bei 47.750 km	Polsterart	Stoff
Vorschaden	Keine Feststellbar	Polsterfarbe	Schwarz-Grau
Nachlackierung	Keine Feststellbar	zul. Gesamtgewicht	1.965 kg
Dokumente	ZB vorhanden	Anzahl Halter	unbekannt
Schlüssel soll/ist	2/2	Anzahl Sitze / Türen	5 / 5
Vertragsnummer	18913736	Re-Import

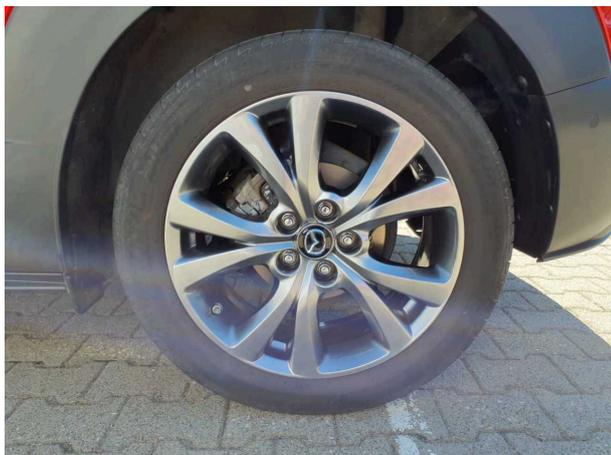
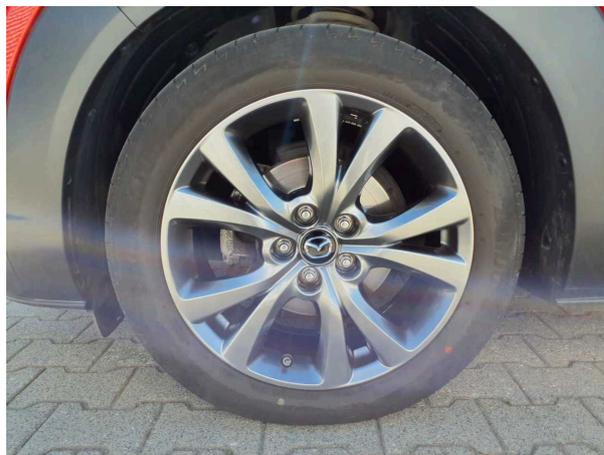
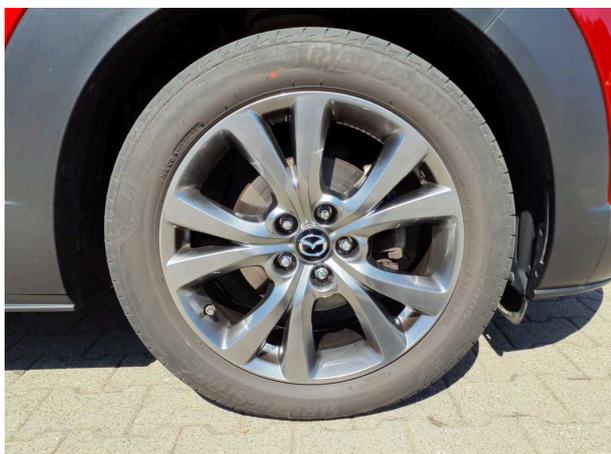
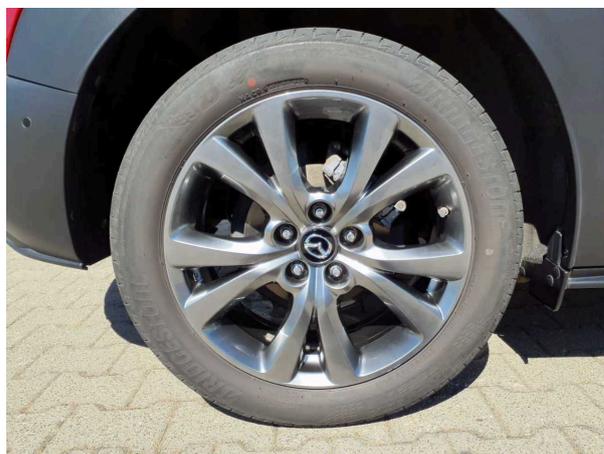
Achse	Reifengröße	Reifentyp	Hersteller	Profiltiefe	Verkehrstauglichkeit
1	215/55 R18 95H	Sommerreifen auf Leichtmetall	Bridgestone	4mm / 5mm	i.O.
2	215/55 R18 95H	Sommerreifen auf Leichtmetall	Bridgestone	5mm / 5mm	i.O.

Abbildung 13: Montierte Bereifung

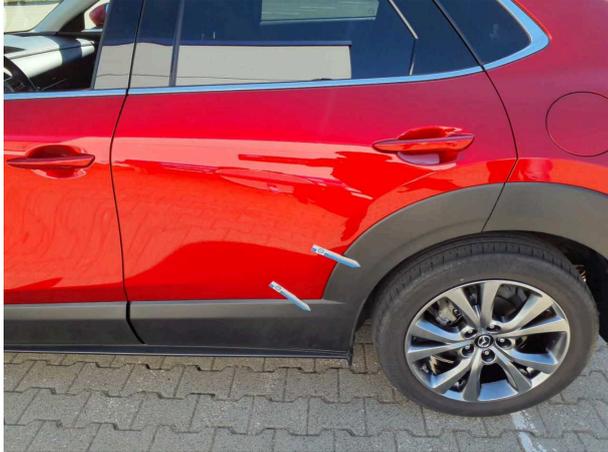
Nr.	Bauteilgruppe	Beschreibung
1	Tür hinten links	Tür (Blende) - verkratzt / verschürft - Wertminderung
2	Stoßfänger vorn	Spoiler - verkratzt / verschürft - Wertminderung
3	Schweller links	Einstieg - Delle(n) - sanft instandsetzen

Beschädigung #1: Tür hinten links: Tür (Blende) - verkratzt / verschü...
- Wertminderung

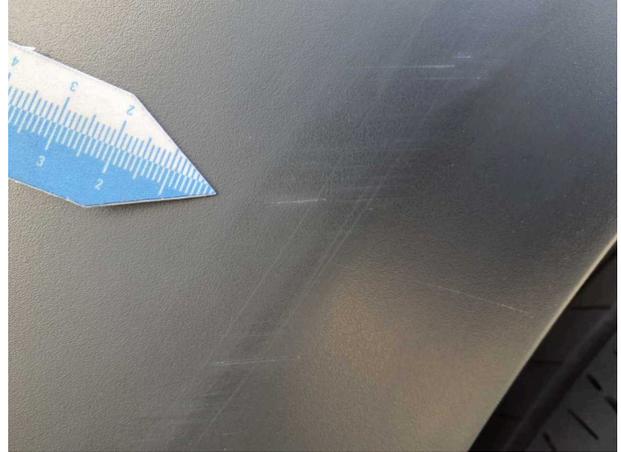
Beschädigung #1: Tür hinten links: Tür (Blende) - verkratzt /
verschürft - Wertminderung

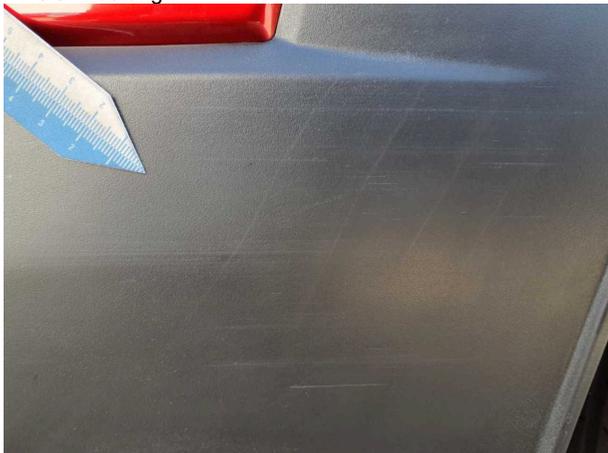
Beschädigung #1: Tür hinten links: Tür (Blende) - verkratzt / verschü...
- Wertminderung

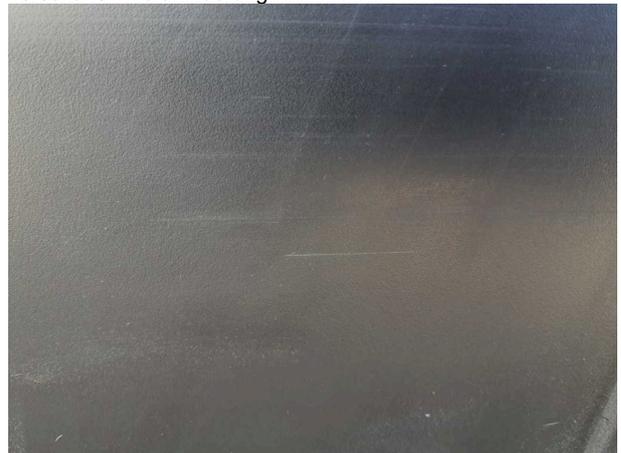
Beschädigung #1: Tür hinten links: Tür (Blende) - verkratzt /
verschürft - Wertminderung

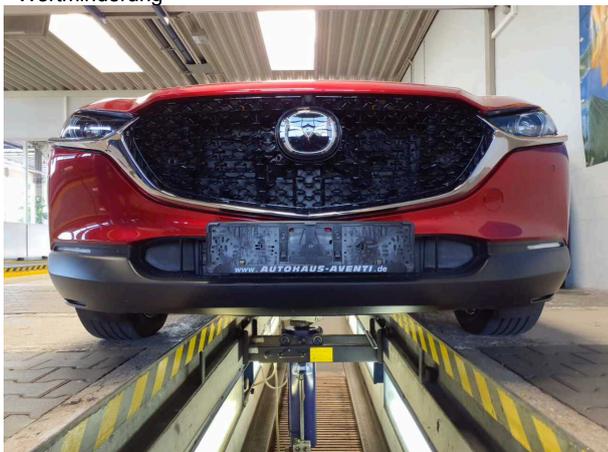
Beschädigung #2: Stossfänger vorn: Spoiler - verkratzt / verschürft -
Wertminderung

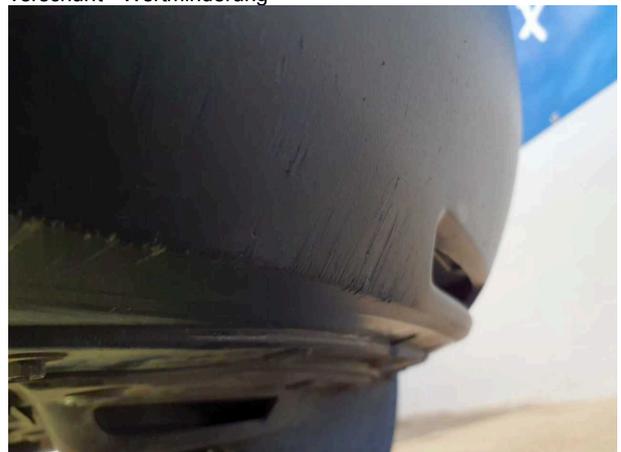
Beschädigung #2: Stossfänger vorn: Spoiler - verkratzt / versch...
- Wertminderung

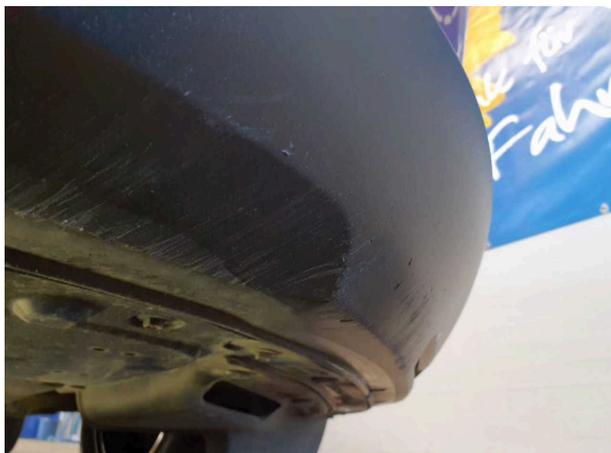
Beschädigung #2: Stossfänger vorn: Spoiler - verkratzt / verschürft - Wertminderung

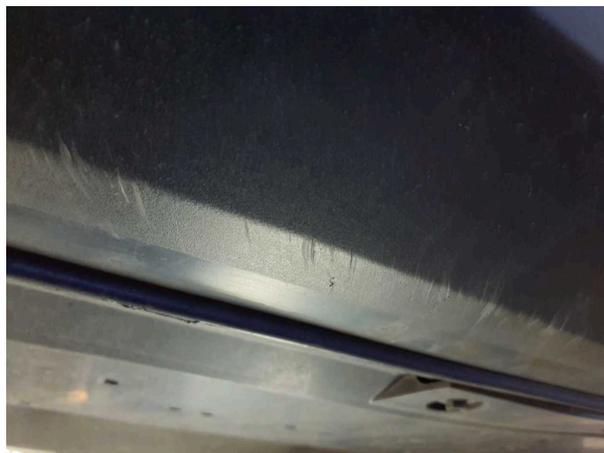
Beschädigung #2: Stossfänger vorn: Spoiler - verkratzt / versch... - Wertminderung

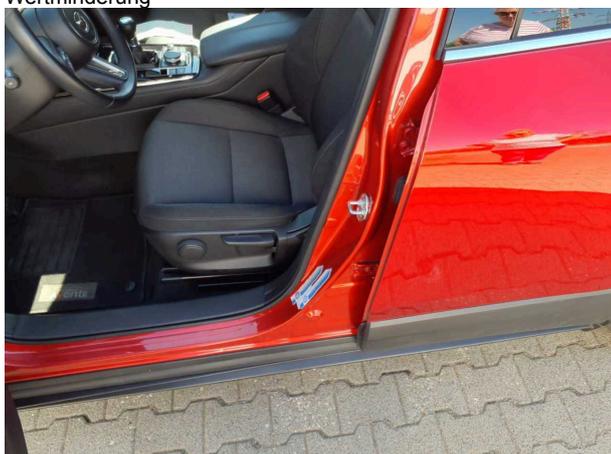
Beschädigung #3: Schweller links: Einstieg - Delle(n) - sanft instandsetzen

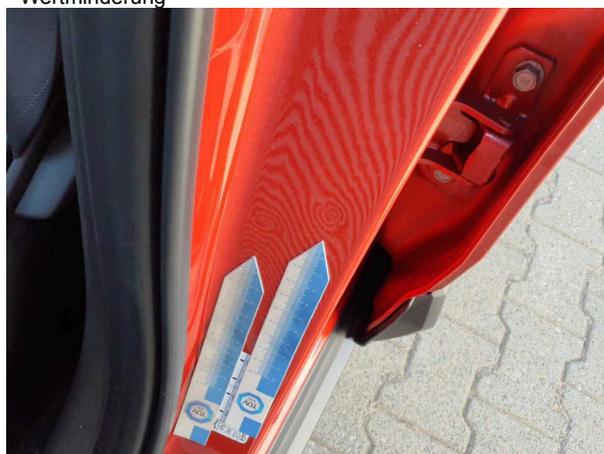
Beschädigung #3: Schweller links: Einstieg - Delle(n) - sanft instandsetzen
