# Zustandsbericht

Protokollnummer: 39837805  
Auftrags-Nr / Referenz: 10405637  
Besichtigungsdatum: 21.05.2025

<b>Hersteller / Modell</b>	Volvo XC40 T5 Recharge DKG RDesign		
<b>Kennzeichen</b>	DH-PP 185E	<b>Fahrgestellnummer</b>	YV1XZBBVFM2585166
<b>Erstzulassung</b>	05.05.2021	<b>Laufleistung (abgelesen)</b>	55.275 km
<b>HSN/TSN</b>	9101 / BOD 00017	<b>Kraftstoffart / Zylinder</b>	Hybr.B/E ext.auf / 3
<b>Fahrzeugart</b>	Geländewagen	<b>Antriebsart</b>	Frontantrieb
<b>Schadstoffklasse</b>	EURO6;WLTP;AP;PI/CI; M, N1 I	<b>Getriebe / Anzahl Gänge</b>	Automatik
<b>Farbe</b>	Onyx Schwarz-Metallic	<b>Besichtigungszustand</b>	bedingt: Licht/Nässe/Schmutz
<b>Leistung / Hubraum</b>	132 kW / 1.477 ccm	<b>Nächste HU</b>	05/2024
<b>Wartungsheft / Nachweis</b>	vorhanden / vollständig	<b>Restlauf bis Service</b>	25 Tag(e)
<b>Letzte Wartung</b>		<b>Polsterart</b>	Alcantara/Leder
<b>Vorschaden</b>	Keine Feststellbar	<b>Polsterfarbe</b>	Schwarz
<b>Nachlackierung</b>	Feststellbar	<b>zul. Gesamtgewicht</b>	2.290 kg
<b>Dokumente</b>	ZB I vorhanden (Kopie)	<b>Anzahl Halter</b>	1

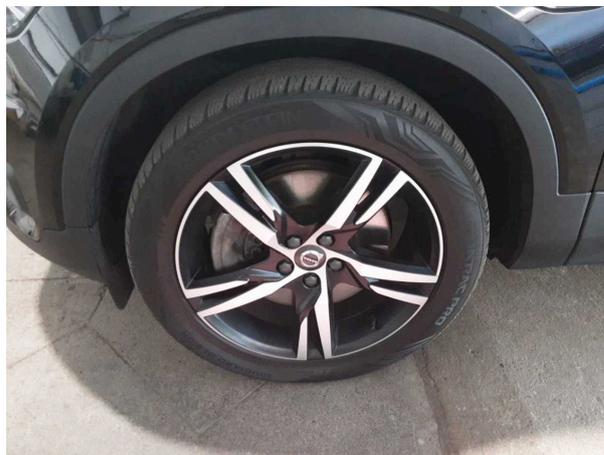
**Abbildung 14:** Montierte Bereifung

Achse	Reifengröße	Reifentyp	Hersteller	Profiltiefe	Verkehrstauglichkeit
1	235/50 R19 99V	Ganzjahresreifen auf Leichtmetall	Vredestein	3mm / 3mm	n.i.O.
2	235/50 R19 99V	Ganzjahresreifen auf Leichtmetall	Vredestein	6mm / 6mm	i.O.

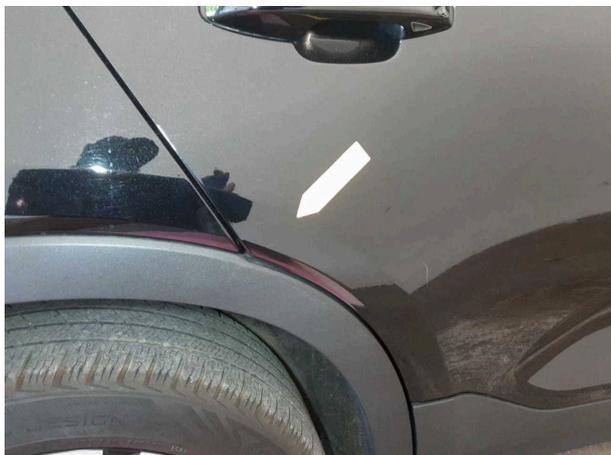
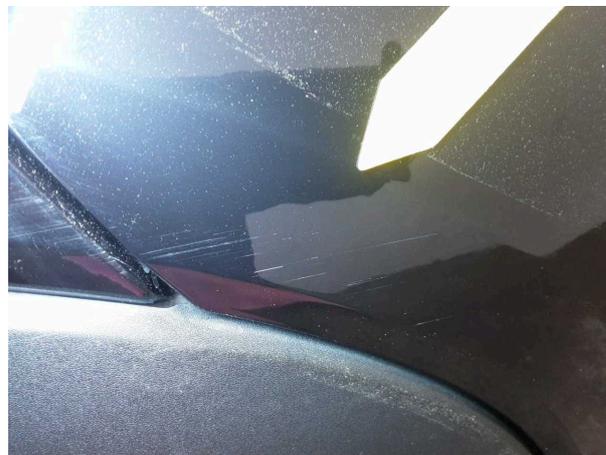
Nr.	Bauteilgruppe	Beschreibung
1	Tür hinten rechts	Tür - Kratzer - Smart Repair
2	Sonstiges	Hauptuntersuchung - abgelaufen - durchführen
3	Motorhaube	Motorhaube - Delle(n) - sanft instandsetzen
4	Heckklappe/-tür	Gasdruckdämpfer (Links) - Geräusch - erneuern
5	Rad/Reifen	Reifen vorn (Profiltiefe <4mm) - entspricht nicht den Leasingvorgaben - erneuern
6	Unterlagen	Serviceheft (Wartung überzogen - 30000km/12Monate) - entspricht nicht den Leasingvorgaben - Wertminderung
7	Verglasung	Frontscheibe - Steinschlag - erneuern

**Beschädigung #1:** Tür hinten rechts: Tür - Kratzer - Smart Repair

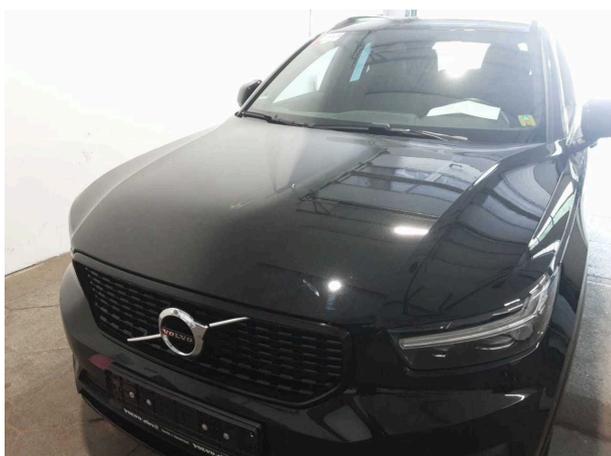
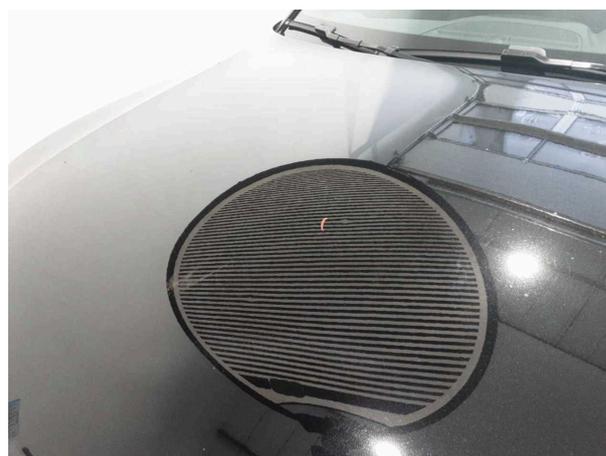
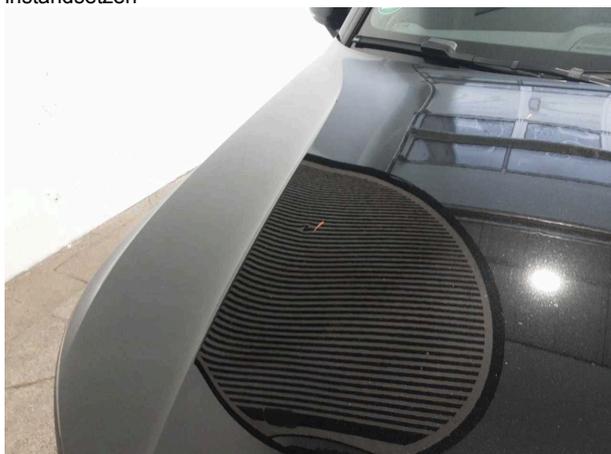
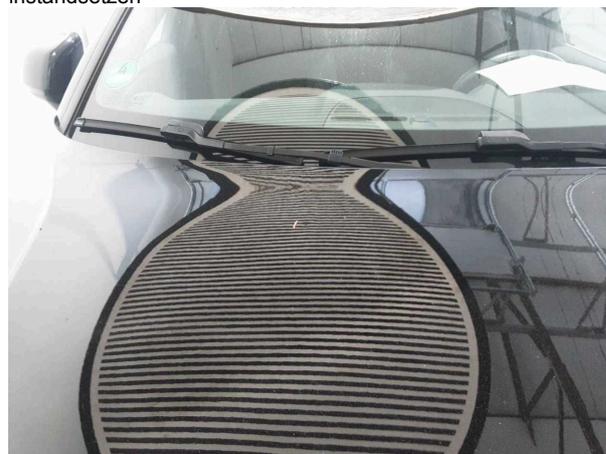
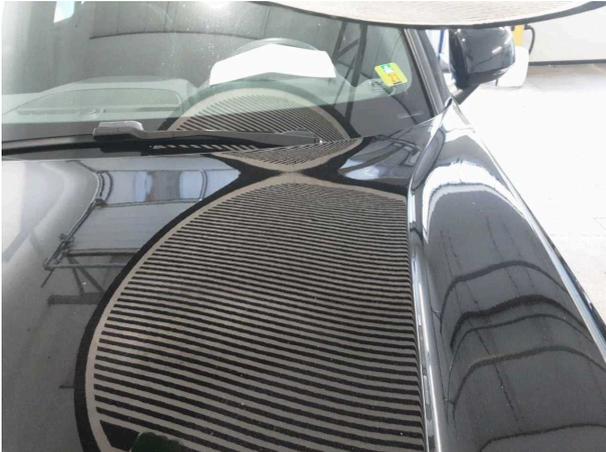
**Beschädigung #3:** Motorhaube: Motorhaube - Delle(n) - sanft instandsetzen

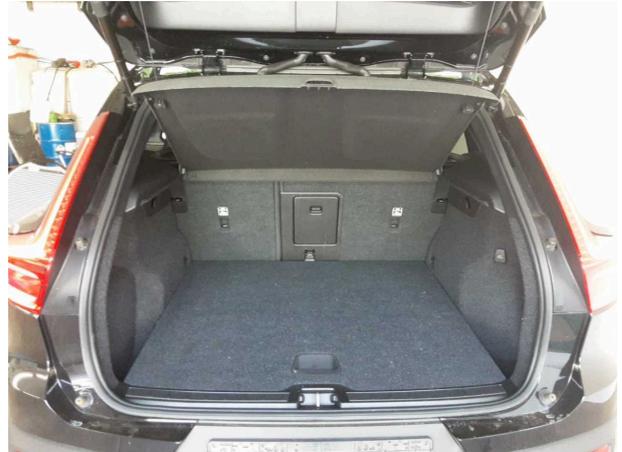
**Beschädigung #4:** Heckklappe/-tür: Gasdruckdämpfer (Links) - Geräusch - erneuern

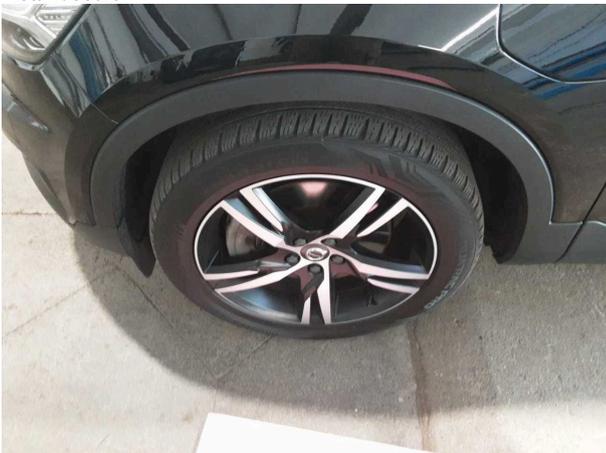
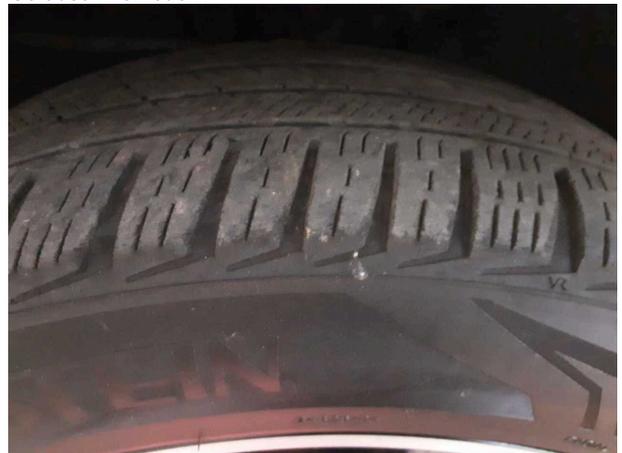
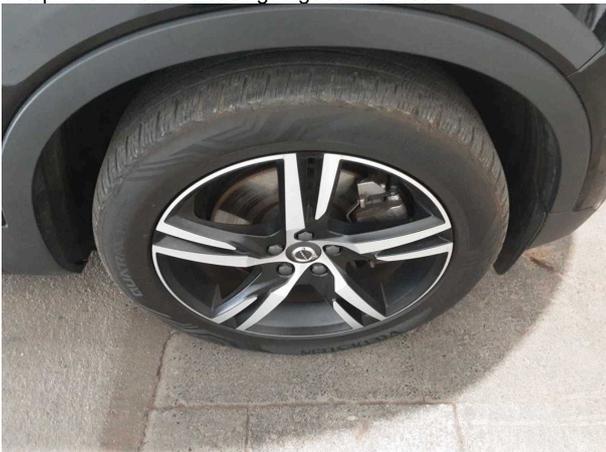
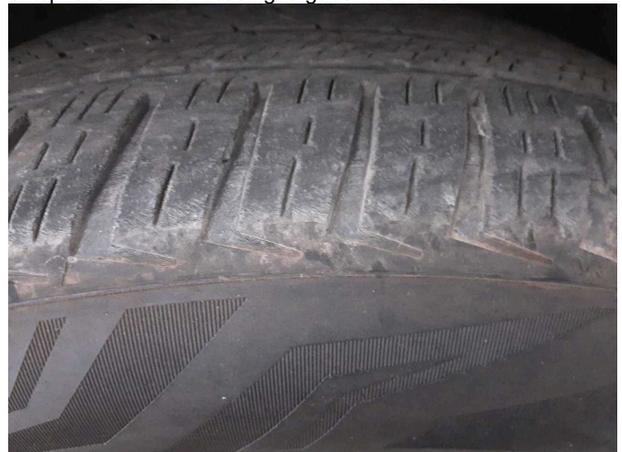
**Beschädigung #5:** Rad/Reifen: Reifen vorn (Profiltiefe <4mm) - entspricht nicht den Leasingvorgaben - erneuern

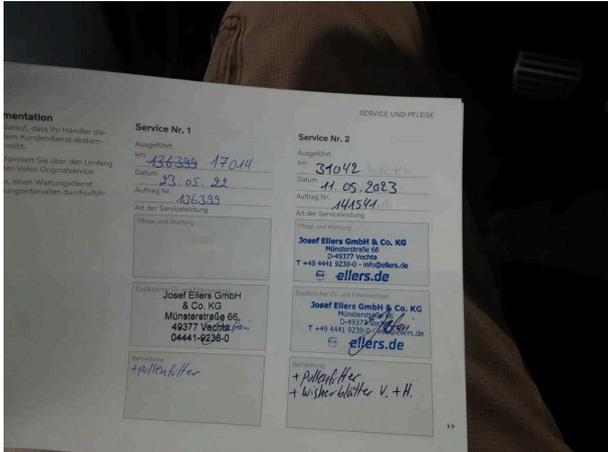
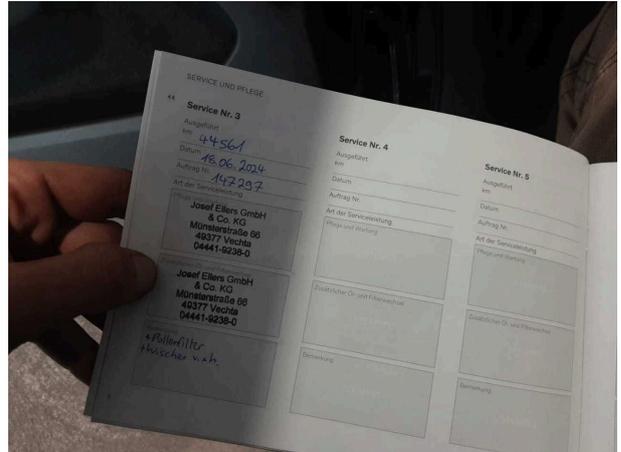
**Beschädigung #6:** Unterlagen: Serviceheft (Wartung überzogen - 30000km/12Monate) - entspricht nicht den Leasingvorgaben -

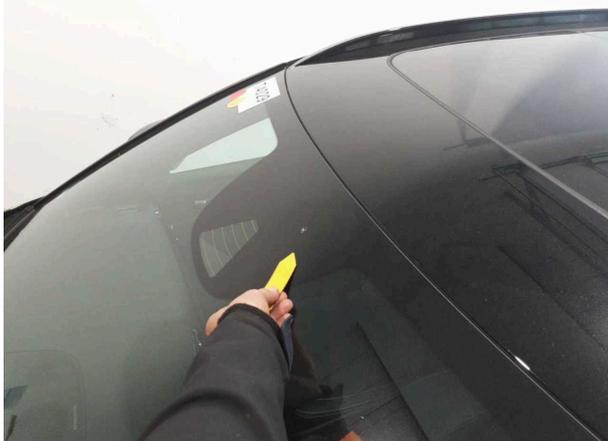
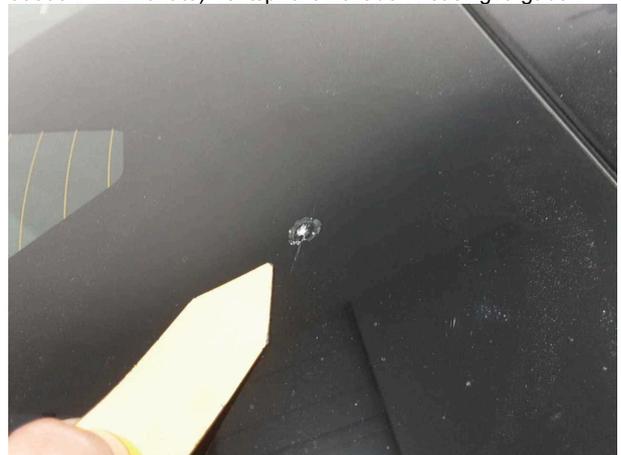
**Beschädigung #7:** Verglasung: Frontscheibe - Steinschlag - erneuern

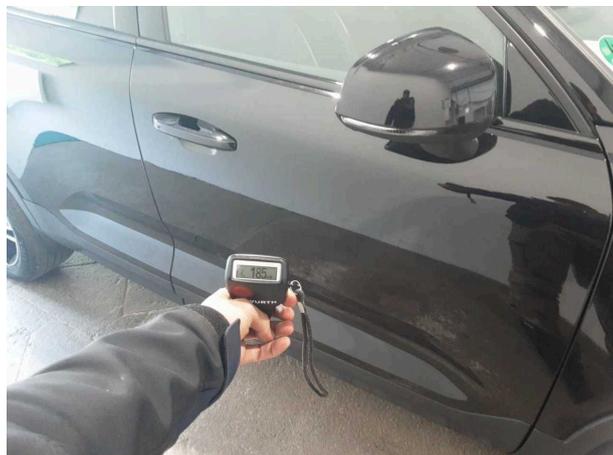
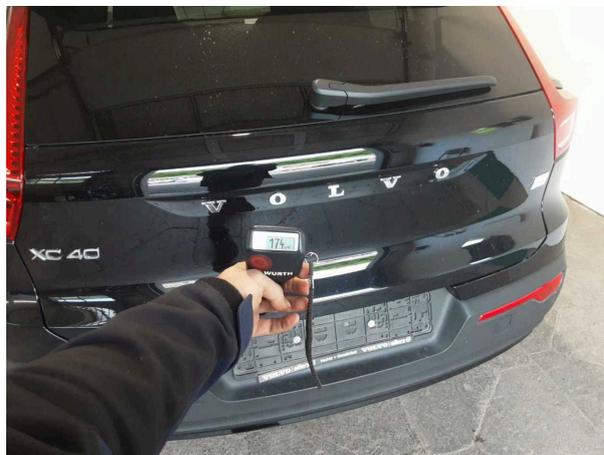
Nr.	Ort	Wertminderung
1	Heckklappe/-tür, Tür vorne rechts, fachgerecht ausgeführt, Reparaturrechnung nicht vorhanden

**Nacklackierung 1:** Heckklappe/-tür, Tür vorne rechts
