Zustandsbericht

Protokollnummer: 39282049
Auftrags-Nr / Referenz: MW2347507
Besichtigungsdatum: 01.04.2025

Hersteller / Modell	Tesla Model 3 Standard Reichweite Plus Hinterradantrieb		
Kennzeichen	D-TH-31	Fahrgestellnummer	LRW3E7FRXNC501252
Erstzulassung	03.03.2022	Laufleistung (abgelesen)	92.200 km
HSN/TSN	1480 / AAZ 00093	Kraftstoffart / Zylinder	Elektro / 0
Fahrzeugart	PKW Limousine	Antriebsart	Heckantrieb
Schadstoffklasse	2017/1151;WLTP;reine Elektrofz	Getriebe / Anzahl Gänge	Direktantrieb
Farbe	Solid Black	Besichtigungszustand	bedingt: Licht/Nässe/Schmutz
Leistung / Hubraum	88 kW / 0 ccm	Nächste HU	03/2025
Wartungsheft / Nachweis	digitaler Nachweis / vollständig	Restlauf bis Service	
Letzte Wartung		Polsterart	Leder
Vorschaden	Keine Feststellbar	Polsterfarbe	Schwarz
Nachlackierung	Keine Feststellbar	zul. Gesamtgewicht	2.149 kg
Dokumente	ZB vorhanden	Anzahl Halter	unbekannt
Schlüssel soll/ist	2/2	Anzahl Sitze / Türen	5 / 4
Vertragsnummer	52084173	Re-Import

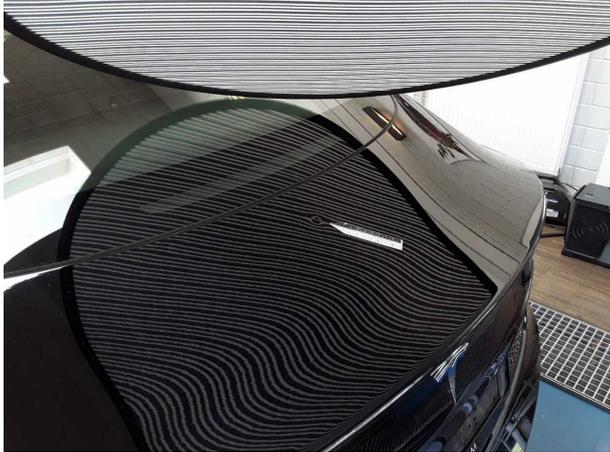
Nr.	Bauteilgruppe	Beschreibung
1	Heckklappe/-tür	Heckklappe - Delle(n) - sanft instandsetzen
2	Rad/Reifen	Leichtmetallfelge hinten links - Kratzer - Wertminderung
3	Rad/Reifen	Leichtmetallfelge vorn links - Kratzer - Wertminderung
4	Rad/Reifen	Leichtmetallfelge vorn rechts - Kratzer - Wertminderung
5	Seitenwand rechts	Einstieg - Delle / Lackschaden - Smart Repair
6	Rad/Reifen	Leichtmetallfelge hinten rechts (Materialabtrag) - beschädigt - erneuern
7	Seitenwand links	Seitenwand - verkratzt / verschürft - lackieren
8	Stoßfänger vorn	Stoßfänger vorn - verkratzt / verschürft - lackieren
9	Stoßfänger hinten	Stoßfänger hinten - Kratzer - lackieren

Beschädigung #1: Heckklappe/-tür: Heckklappe - Delle(n) - sanft instandsetzen

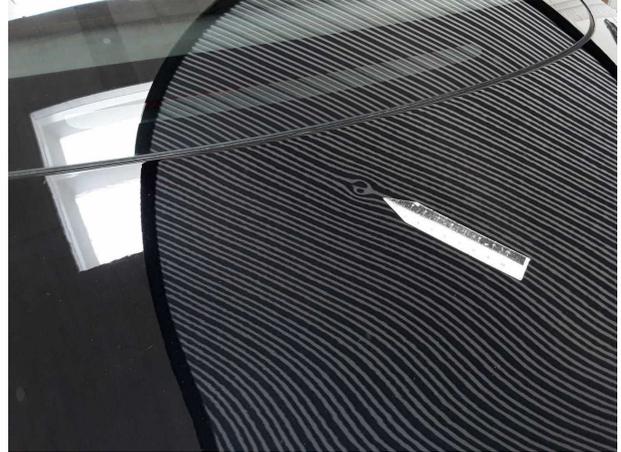
Beschädigung #1: Heckklappe/-tür: Heckklappe - Delle(n) - sanft instandsetzen

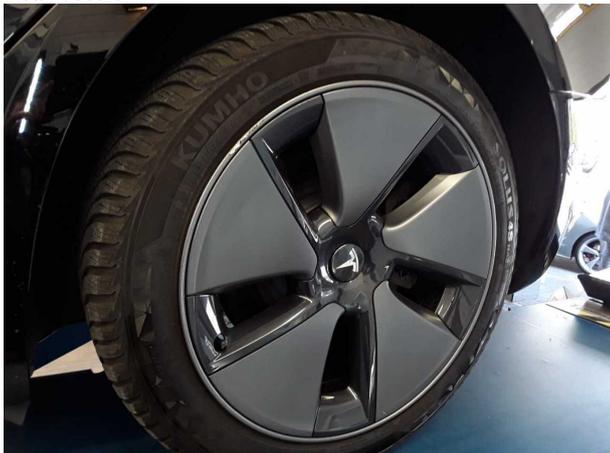
Beschädigung #2: Rad/Reifen: Leichtmetallfelge hinten links - Kratzer - Wertminderung

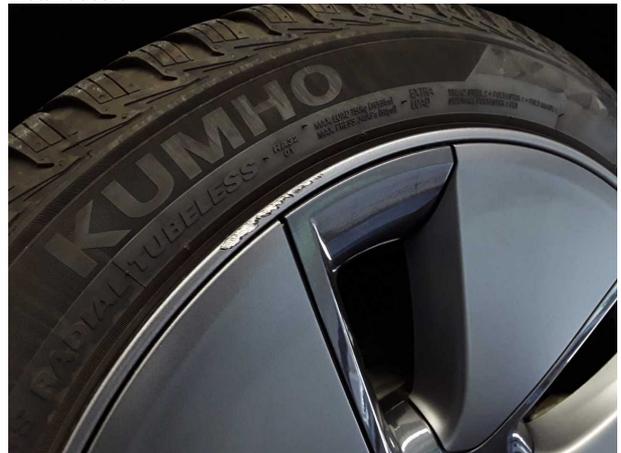
Beschädigung #2: Rad/Reifen: Leichtmetallfelge hinten links - Kratzer - Wertminderung

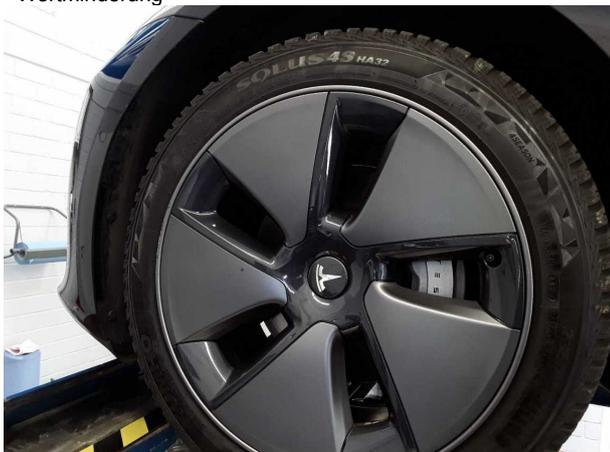
Beschädigung #3: Rad/Reifen: Leichtmetallfelge vorn links - Kratzer - Wertminderung

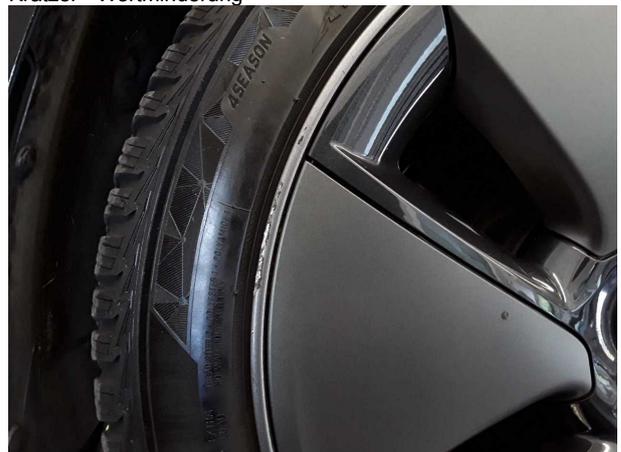
Beschädigung #3: Rad/Reifen: Leichtmetallfelge vorn links - Kratzer - Wertminderung

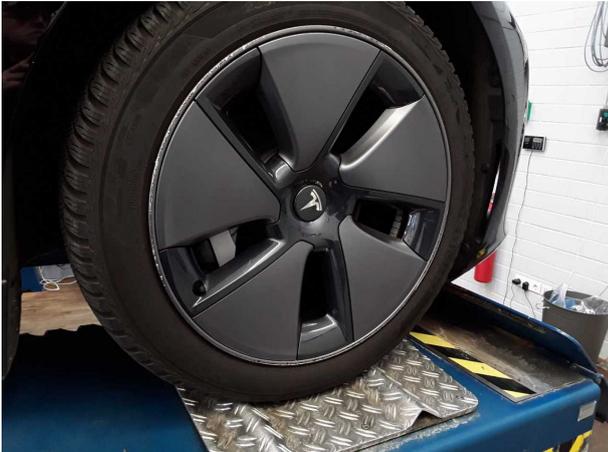
Beschädigung #4: Rad/Reifen: Leichtmetallfelge vorn rechts - Kratz...
Wertminderung

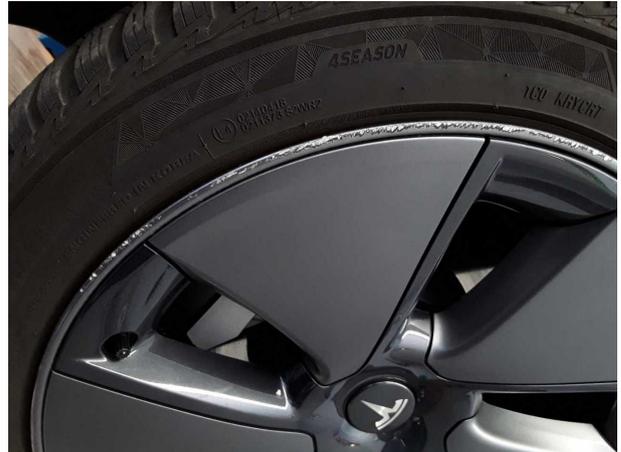
Beschädigung #4: Rad/Reifen: Leichtmetallfelge vorn rechts -
Kratzer - Wertminderung

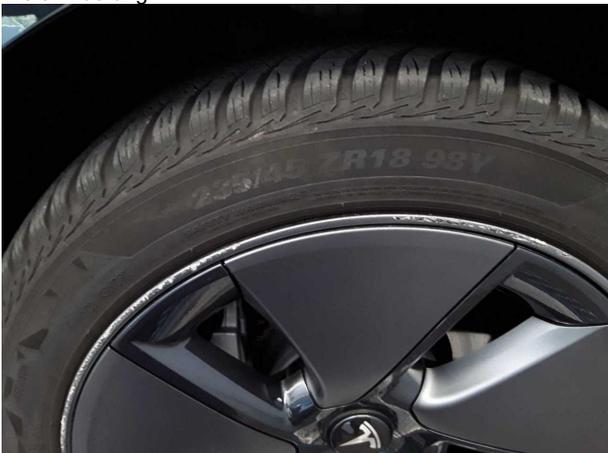
Beschädigung #4: Rad/Reifen: Leichtmetallfelge vorn rechts - Kratz...
Wertminderung

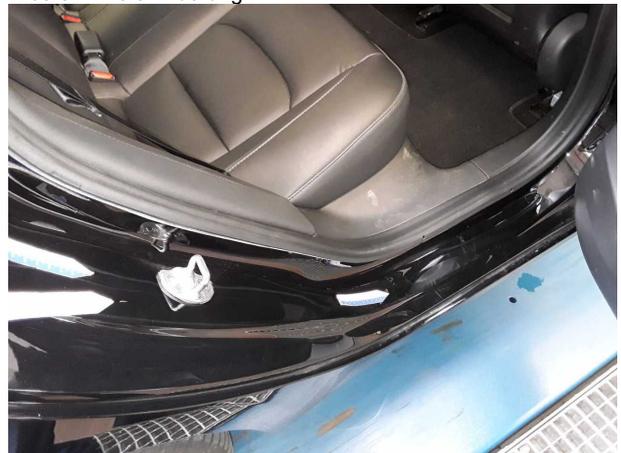
Beschädigung #5: Seitenwand rechts: Einstieg - Delle /
Lackschaden - Smart Repair

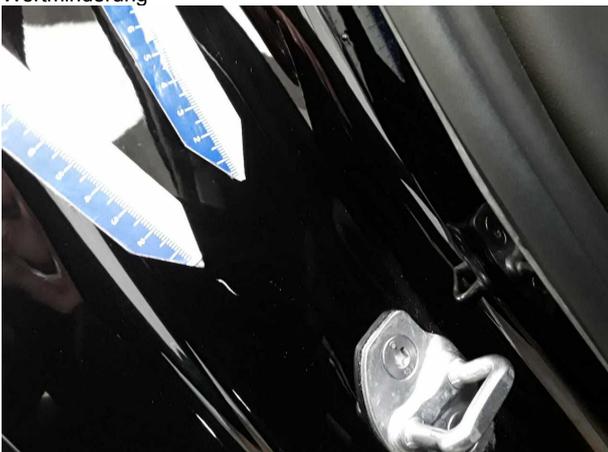
Beschädigung #5: Seitenwand rechts: Einstieg - Delle / Lackschade...
Smart Repair

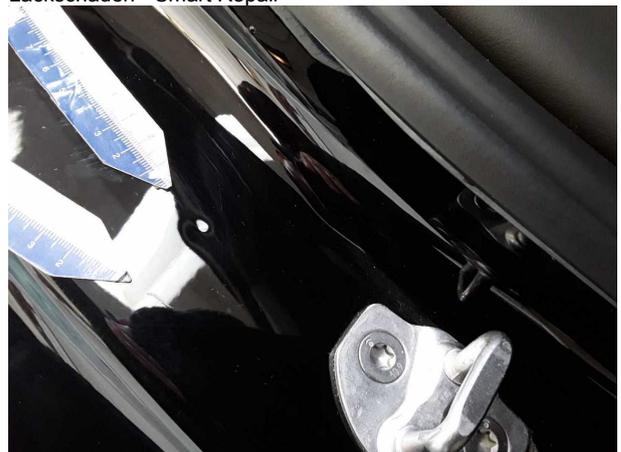
Beschädigung #5: Seitenwand rechts: Einstieg - Delle /
Lackschaden - Smart Repair

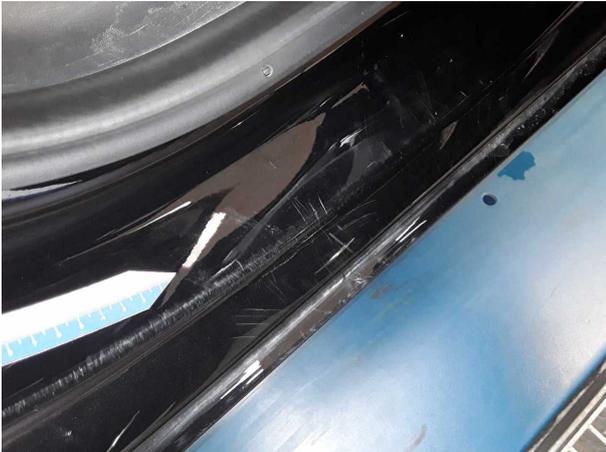
Beschädigung #5: Seitenwand rechts: Einstieg - Delle / Lackschade...
Smart Repair

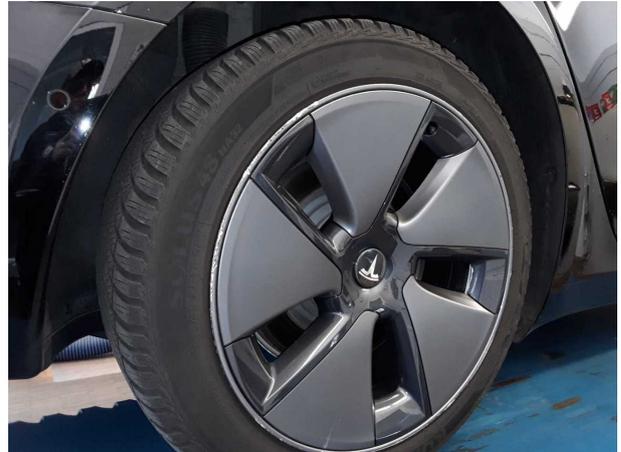
Beschädigung #6: Rad/Reifen: Leichtmetallfelge hinten rechts
(Materialabtrag) - beschädigt - erneuern

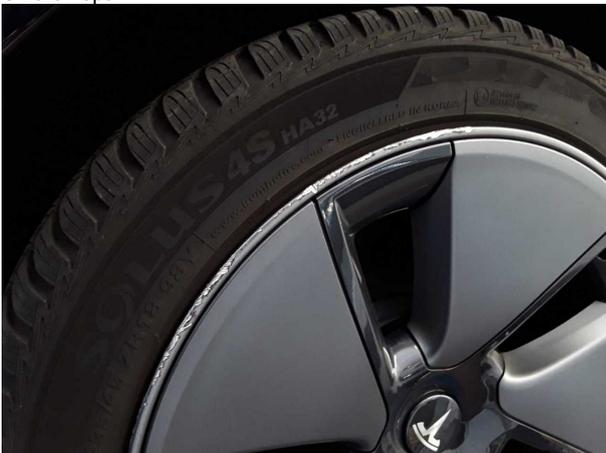
Beschädigung #6: Rad/Reifen: Leichtmetallfelge hinten rechts
(Materialabtrag) - beschädigt - erneuern

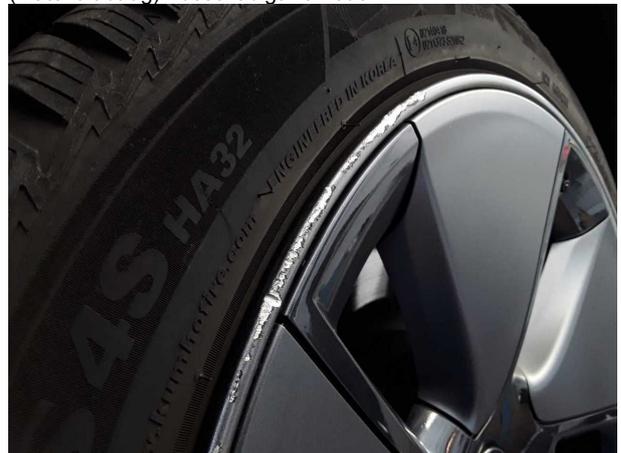
Beschädigung #6: Rad/Reifen: Leichtmetallfelge hinten rechts
(Materialabtrag) - beschädigt - erneuern

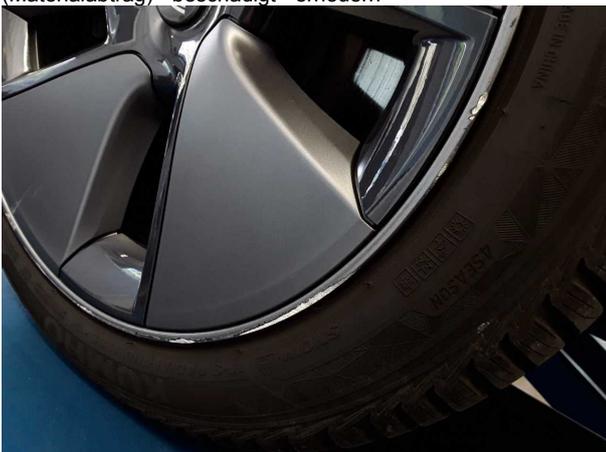
Beschädigung #6: Rad/Reifen: Leichtmetallfelge hinten rechts
(Materialabtrag) - beschädigt - erneuern

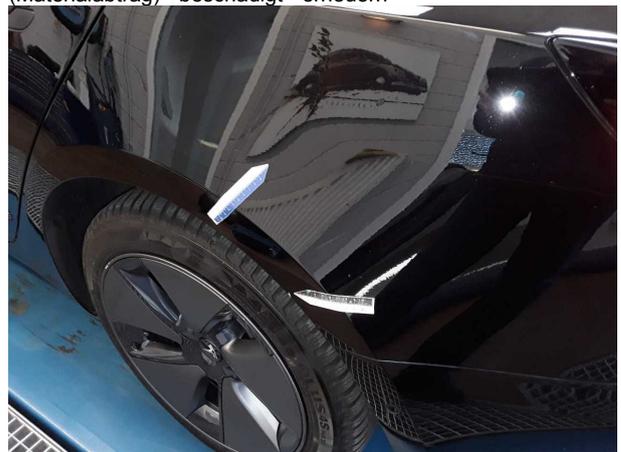
Beschädigung #7: Seitenwand links: Seitenwand - verkratzt /
verschürft - lackieren

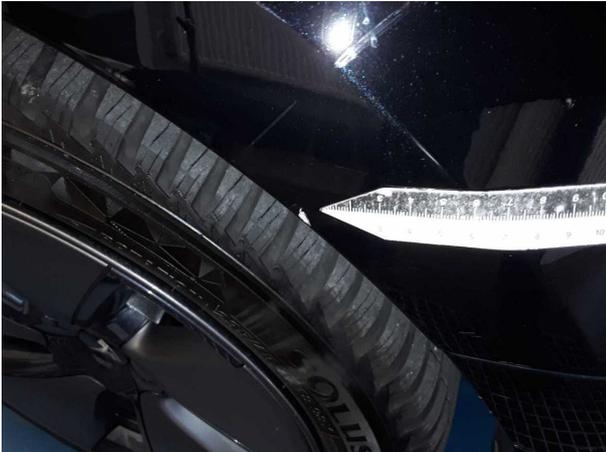
Beschädigung #7: Seitenwand links: Seitenwand - verkratzt / verschürft - lackieren

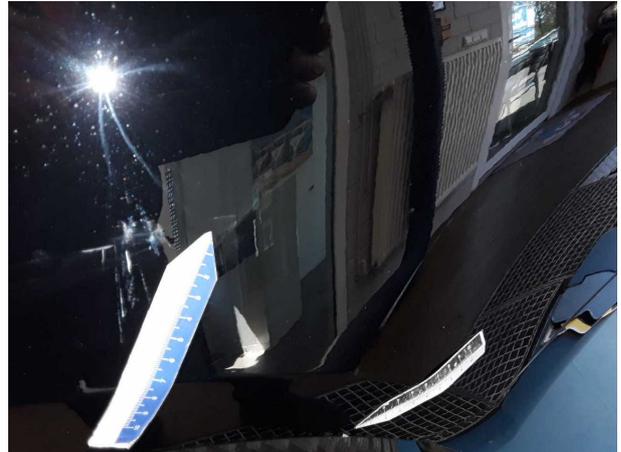
Beschädigung #7: Seitenwand links: Seitenwand - verkratzt / verschürft - lackieren

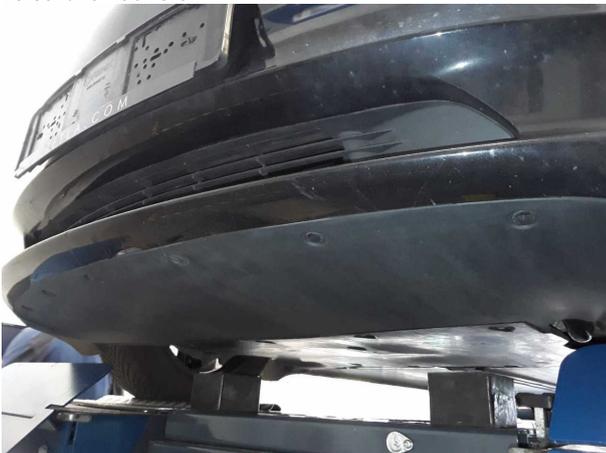
Beschädigung #8: Stossfänger vorn: Stossfänger vorn - verkratzt / verschürft - lackieren

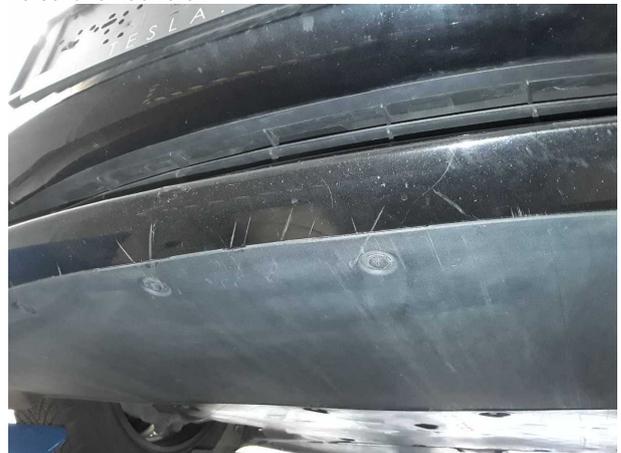
Beschädigung #8: Stossfänger vorn: Stossfänger vorn - verkratzt / verschürft - lackieren

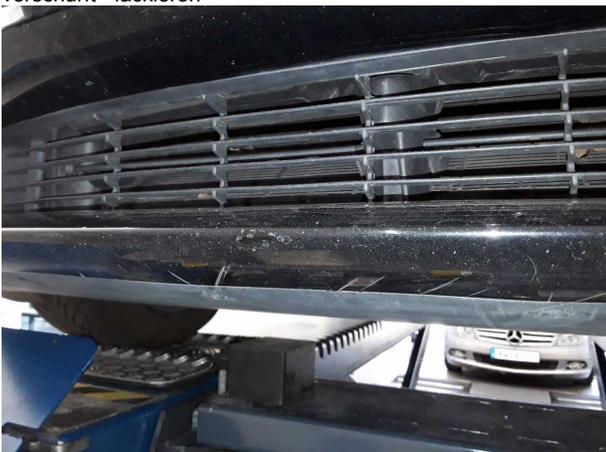
Beschädigung #8: Stossfänger vorn: Stossfänger vorn - verkratzt / verschürft - lackieren

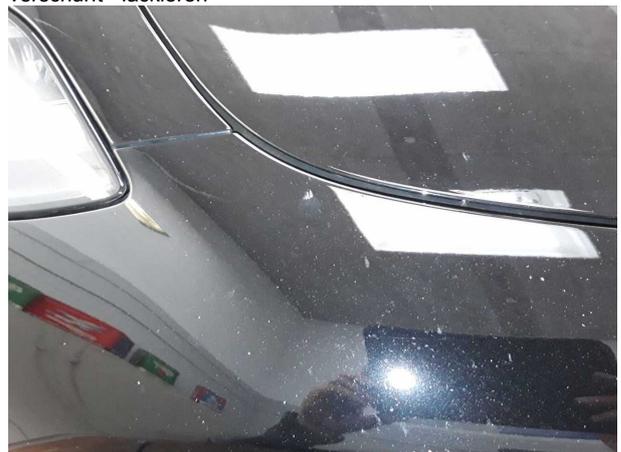
Beschädigung #8: Stossfänger vorn: Stossfänger vorn - verkratzt / verschürft - lackieren

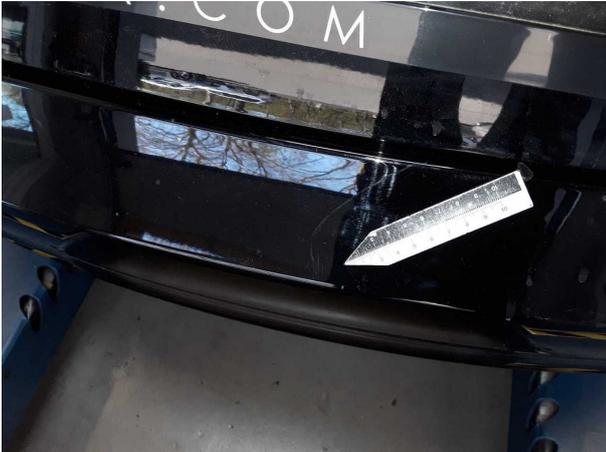
Beschädigung #9: Stossfänger hinten: Stossfänger hinten - Kratzer - lackieren

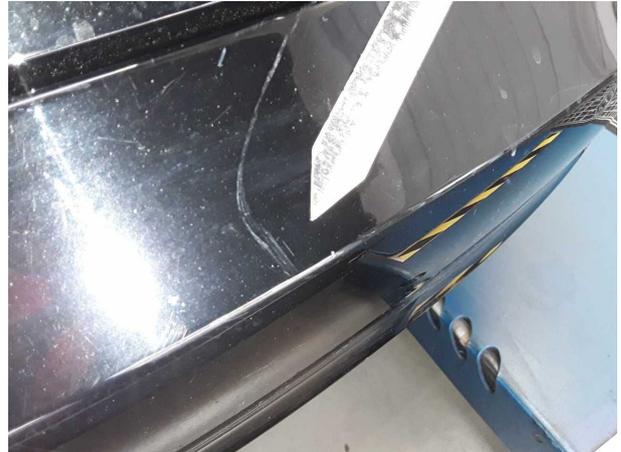
Beschädigung #9: Stossfänger hinten: Stossfänger hinten - Kratzer - lackieren

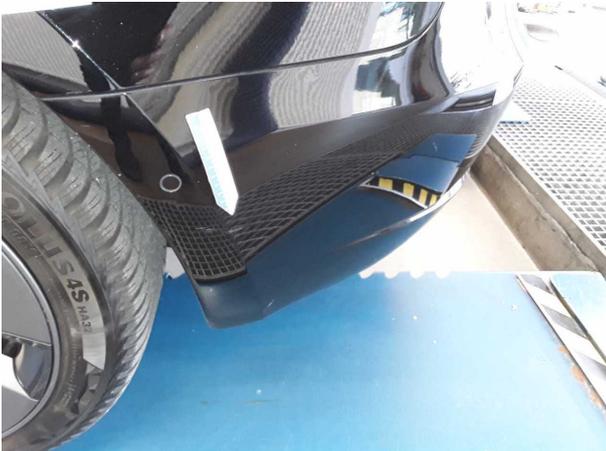
Beschädigung #9: Stossfänger hinten: Stossfänger hinten - Kratzer - lackieren

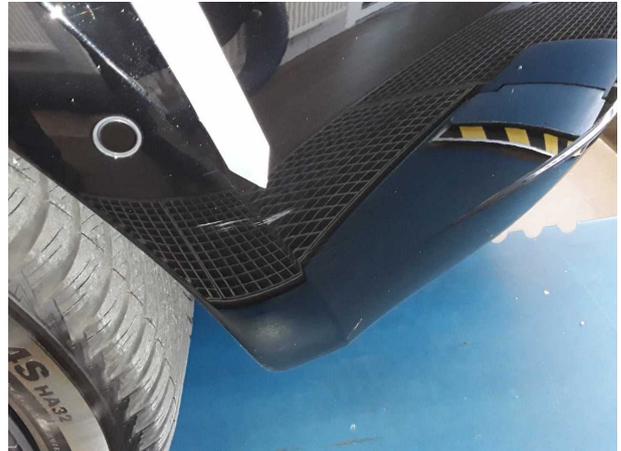
Beschädigung #9: Stossfänger hinten: Stossfänger hinten - Kratzer - lackieren

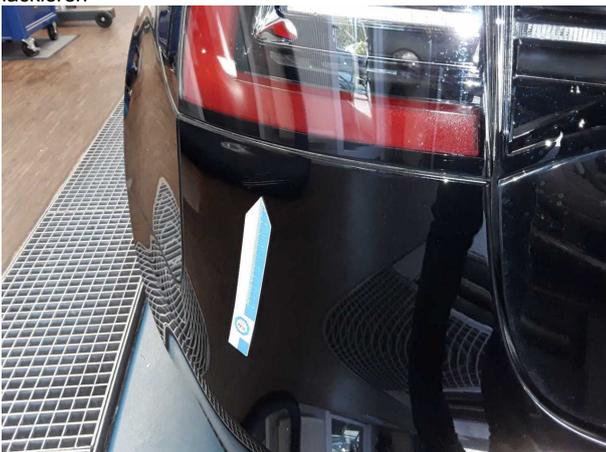
Beschädigung #9: Stossfänger hinten: Stossfänger hinten - Kratzer - lackieren

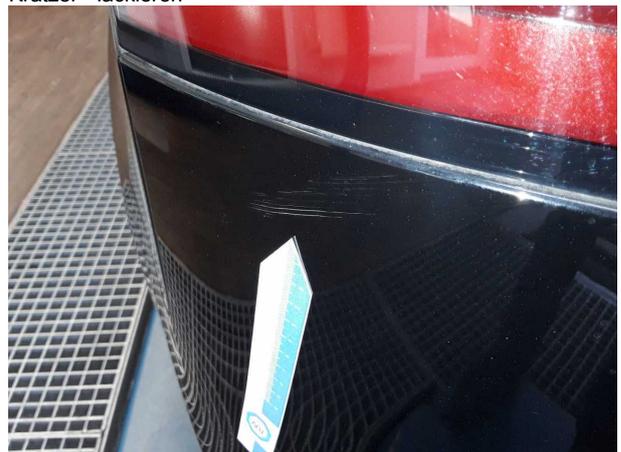
Beschädigung #9: Stossfänger hinten: Stossfänger hinten - Kratzer - lackieren
