Zustandsbericht

Protokollnummer: 38852279
Auftrags-Nr / Referenz: 18927106-NT1
Besichtigungsdatum: 14.02.2025

Hersteller / Modell	Tesla Model 3 Langstreckenbatt. Allradantrieb Dual Motor		
Kennzeichen	RE-GB 44E	Fahrgestellnummer	LRW3E7EK7NC479683
Erstzulassung	09.02.2022	Laufleistung (abgelesen)	83.992 km
HSN/TSN	1480 / AAR 00103	Kraftstoffart / Zylinder	Elektro / 0
Fahrzeugart	PKW Limousine	Antriebsart	Allradantrieb
Schadstoffklasse	2017/1151;WLTP;reine Elektrofz	Getriebe / Anzahl Gänge	Direktantrieb
Farbe	Pearl White Multi-Coat	Besichtigungszustand	Ausreichend
Leistung / Hubraum	153 kW / 0 ccm	Nächste HU	02/2027
Wartungsheft / Nachweis	digitaler Nachweis / vollständig	Restlauf bis Service	
Letzte Wartung		Polsterart	Leder
Vorschaden	Keine Feststellbar	Polsterfarbe	Anthrazit-Grau
Nachlackierung	Keine Feststellbar	zul. Gesamtgewicht	2.232 kg
Dokumente	ZB vorhanden	Anzahl Halter	unbekannt
Schlüssel soll/ist	2/2	Anzahl Sitze / Türen	5 / 4
Vertragsnummer	18927106	Re-Import

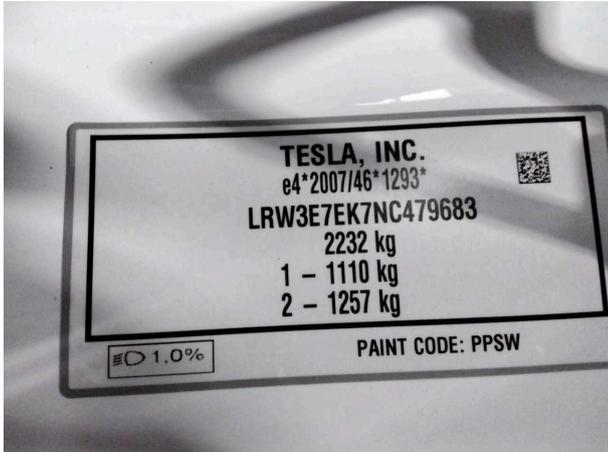
Abbildung 7: FIN

- Die Fahrzeug-Identifizierungsnummer (FIN) wurde abgelesen und die Übereinstimmung im Verlauf der Besichtigung durch den Unterzeichner mit den vorgelegten Unterlagen festgestellt.

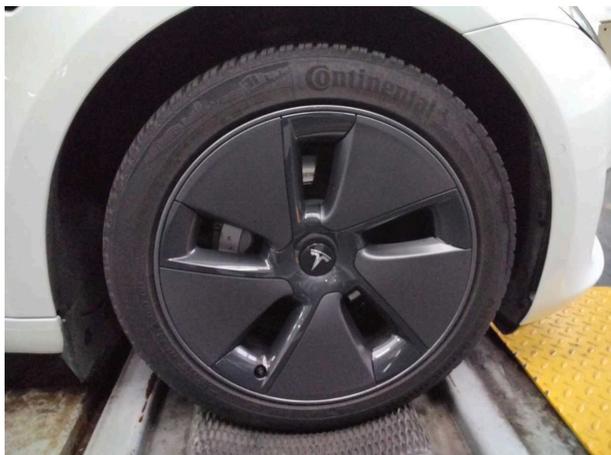
Abbildung 13: Montierte Bereifung

Achse	Reifengröße	Reifentyp	Hersteller	Profiltiefe	Verkehrstauglichkeit
1	235/45 R18 98Y	Ganzjahresreifen auf Leichtmetall	Continental	5mm / 5mm	i.O.
2	235/45 R18 98Y	Ganzjahresreifen auf Leichtmetall	Continental	5mm / 5mm	i.O.
