# Zustandsbericht

Protokollnummer: 39119666  
Auftrags-Nr / Referenz: 18923163  
Besichtigungsdatum: 28.03.2025

| Hersteller / Modell | Tesla Model 3 Langstreckenbatt. Allradantrieb Dual Motor Performance | | |
| Kennzeichen | RE-SH 390E | Fahrgestellnummer | LRW3E7ELXNC519795 |

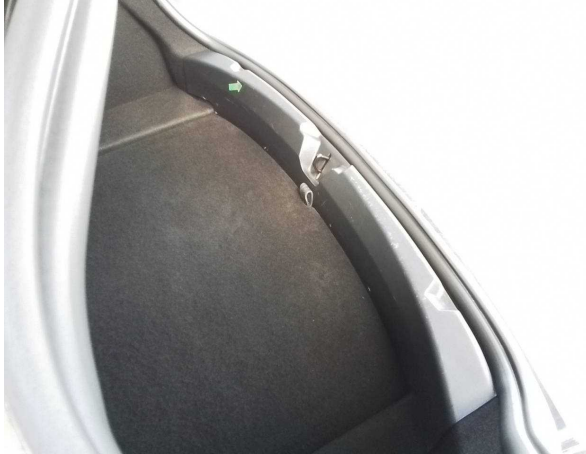
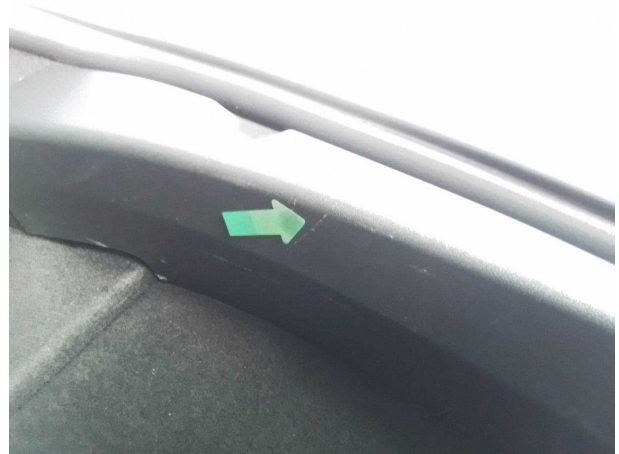
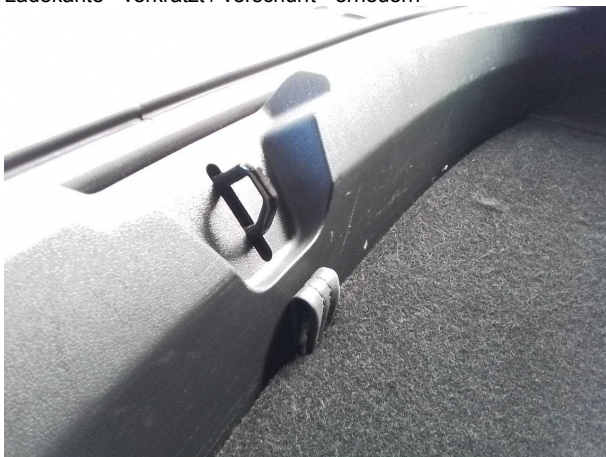
| Nr. | Bauteilgruppe | Beschreibung |
|---|---|---|
| 1 | Verkleidungen/Abdeckungen | Verkleidung Ladekante - verkratzt / verschürft - erneuern |

**Beschädigung #1:** Verkleidungen/Abdeckungen: Verkleidung Ladekante - verkratzt / verschürft - erneuern
