**WBA31BN000CP14723**

## Zustandsbericht

**TÜV SÜD Auto Partner GmbH**  
Gutenbergstr. 13  
70771 Leinfelden-Echterdingen

Besichtigungsdatum: 14.05.2025  
**Protokollnummer: 39752420**

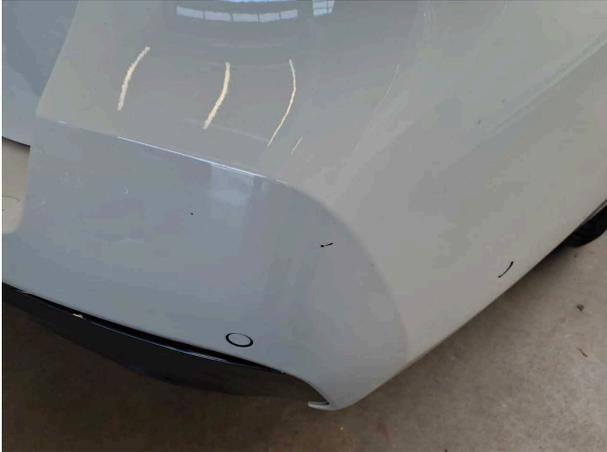
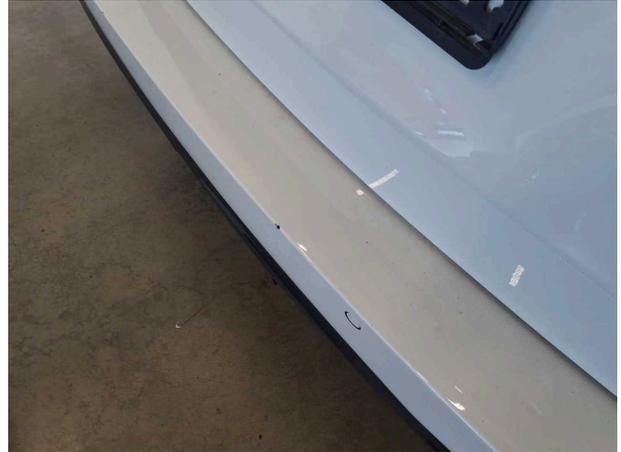
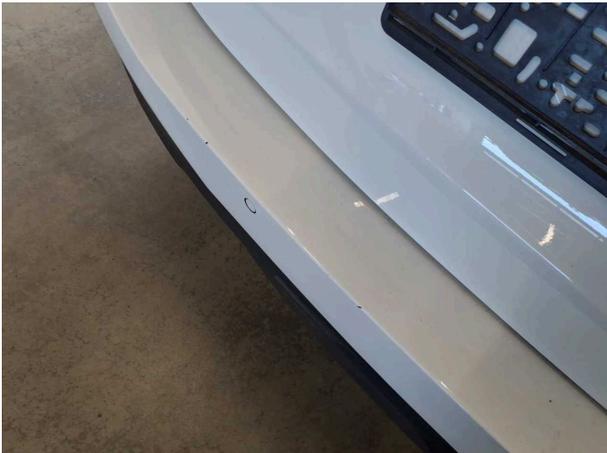
Nr.	Bauteilgruppe	Beschreibung
1	Stoßfänger hinten	Stoßfänger hinten - verkratzt / verschürft - instandsetzen und lackieren
2	2.Radsatz	1 Leichtmetallfelge - verkratzt / verschürft - erneuern
3	Stoßfänger vorn	Stoßfänger vorn - verformt - erneuern

**Beschädigung #1:** Stossfänger hinten: Stossfänger hinten - verkratzt / verschürft - instandsetzen und lackieren

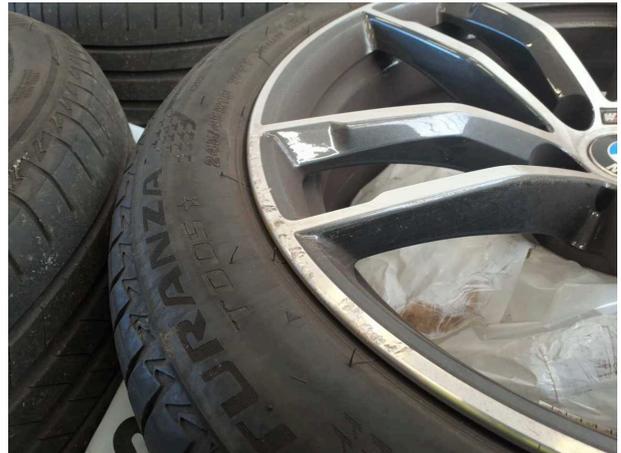
**Beschädigung #2:** 2.Radsatz: 1 Leichtmetallfelge - verkratzt / verschürft - erneuern

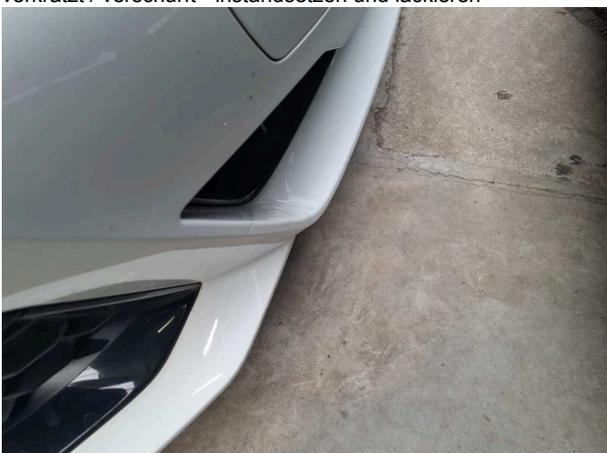
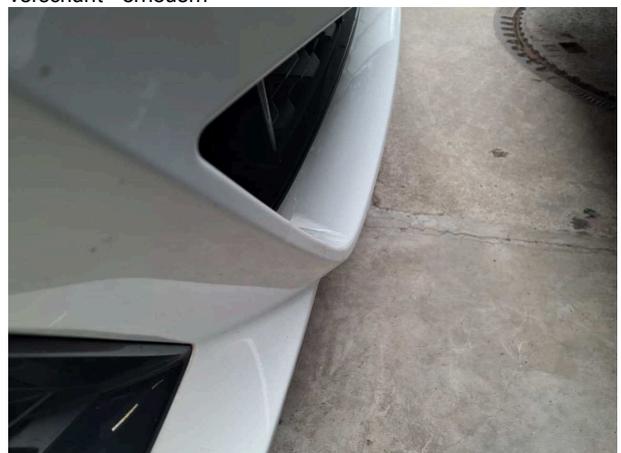
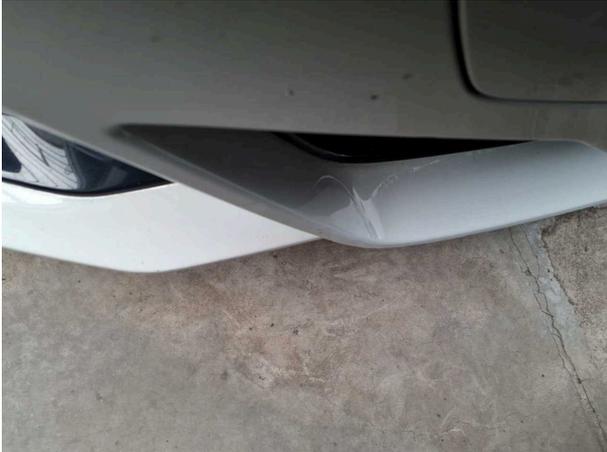
**Beschädigung #3:** Stossfänger vorn: Stossfänger vorn - verformt - erneuern

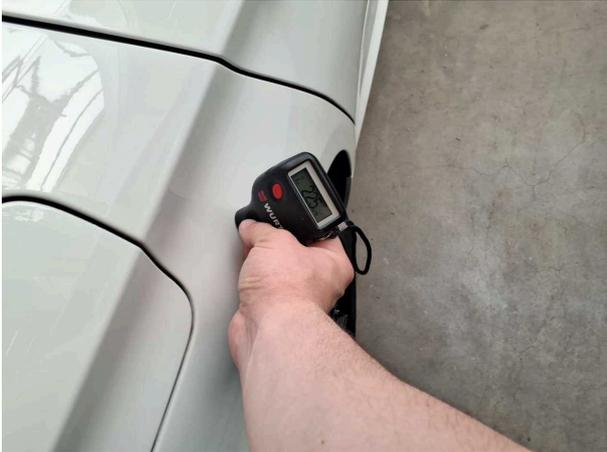
Nr.	Ort
1	Seitenwand rechts, fachgerecht ausgeführt, Reparaturrechnung nicht vorhanden
2	Tür hinten rechts, fachgerecht ausgeführt, Reparaturrechnung nicht vorhanden
3	Tür vorne rechts, fachgerecht ausgeführt, Reparaturrechnung nicht vorhanden

Nachlackierung 1: Seitenwand rechts

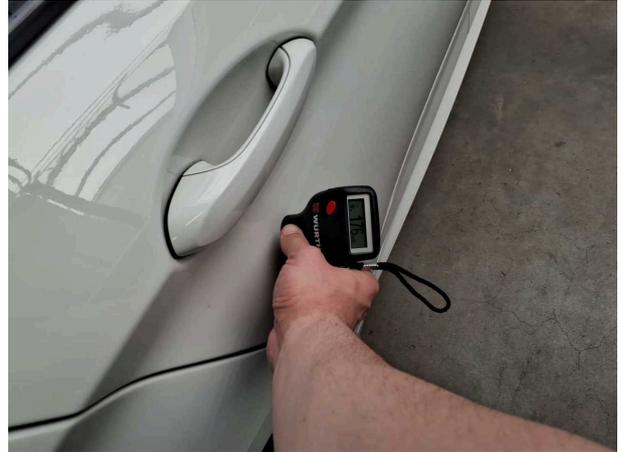
Nachlackierung 2: Tür hinten rechts

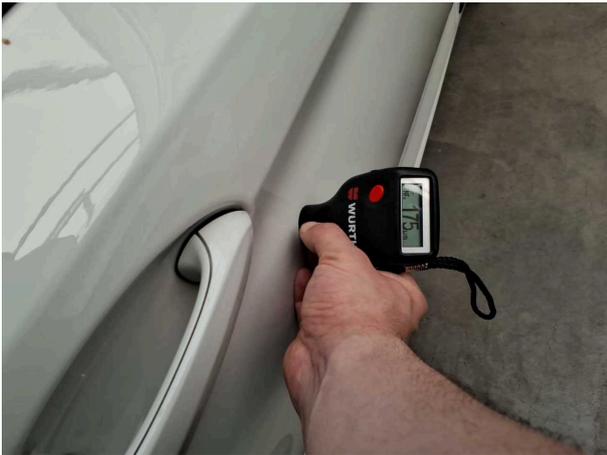
Nachlackierung 3: Tür vorne rechts
