**WAUZZZF27PN031279**

## Informations concernant le véhicule

| Type/Modèle | A6 Avant 50 TFSI e | Certificat de contrôle technique (Lire sur ZBI) | 12/2025 |

Date d'inspection: 14 avr. 2025  
**Numéro de protocole: 39317203**  
Date de livraison: 14 avr. 2025

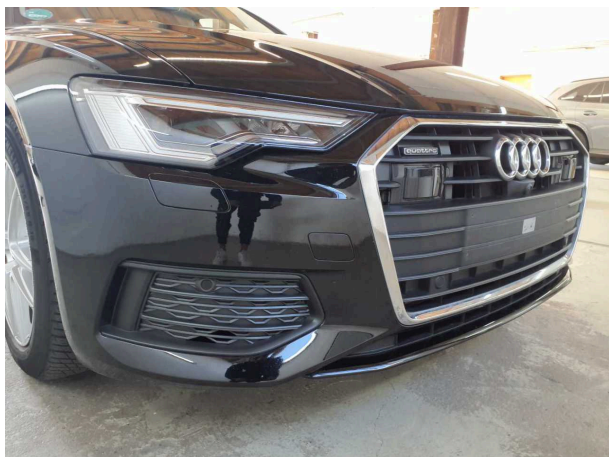
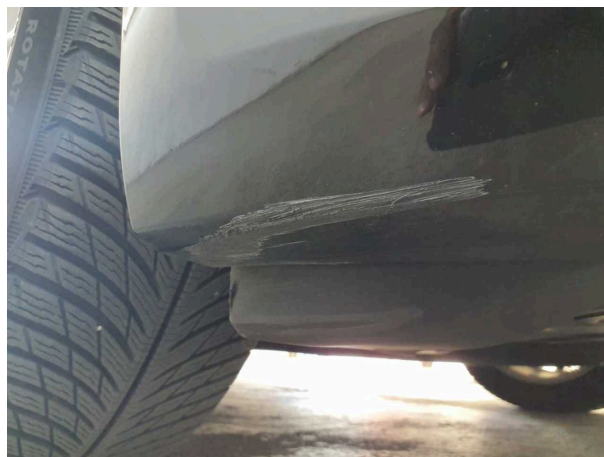
| N° | Groupe de pièces | Description |
|---|---|---|
| 1 | Pare-chocs avant | Pare-chocs avant - Erafilé - Réparation intelligente |

**Domage #1:** Pare-chocs avant: Pare-chocs avant - Eraflé - Réparation intelligente

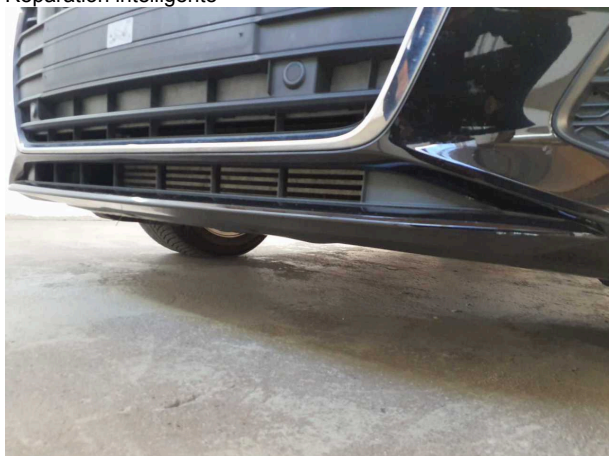
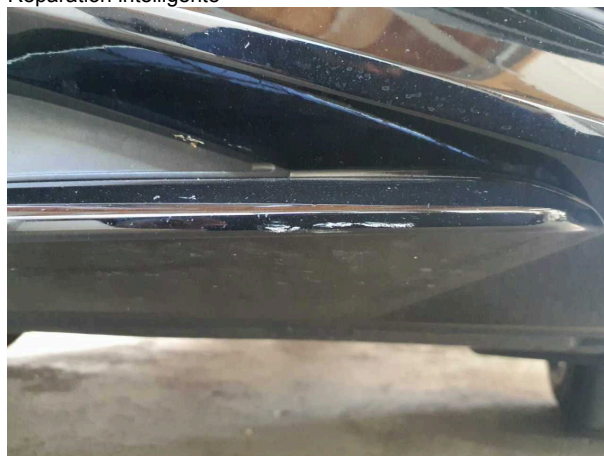
| N° | Groupe de pièces | Description |
|---|---|---|
| 2 | Pare-chocs avant | Becquet - Erafilé - Réparation intelligente |

**Domage #2:** Pare-chocs avant: Becquet - Eraflé - Réparation intelligente

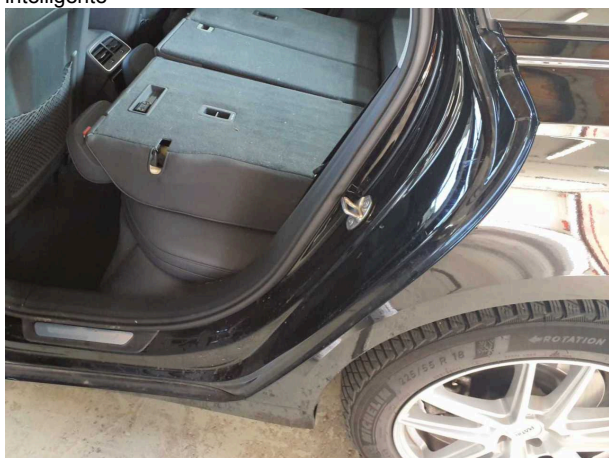
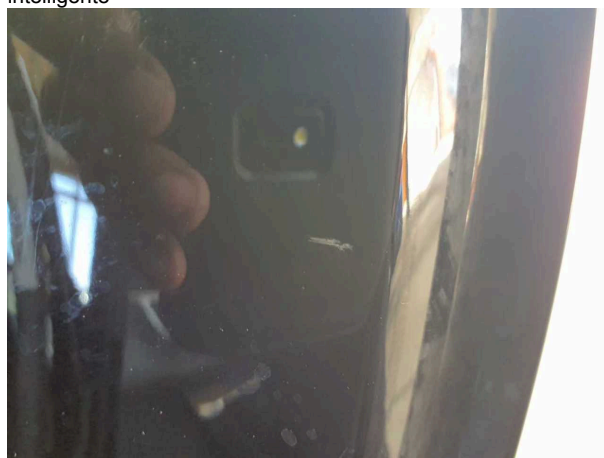
| N° | Groupe de pièces | Description |
|---|---|---|
| 3 | Panneau latéral arrière gauche | Accès - Erafilé - Réparation intelligente |

**Domage #3:** Panneau latéral arrière gauche: Accès - Eraflé - Réparation intelligente

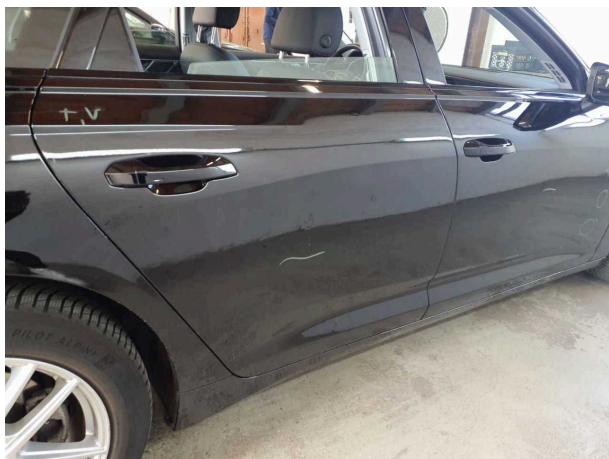
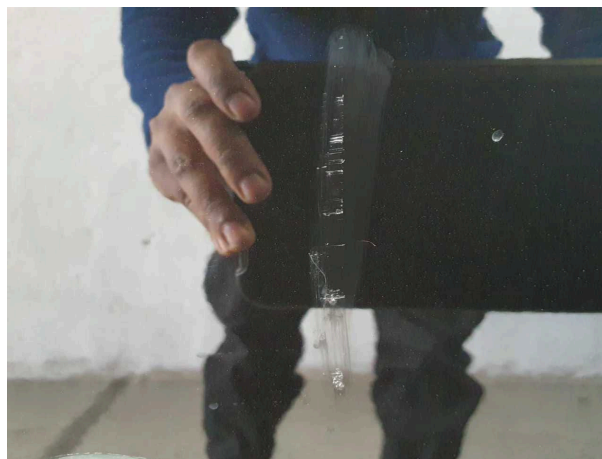
| N° | Groupe de pièces | Description |
|---|---|---|
| 4 | Porte ArD | Porte - Erafilé - Réparer et repeindre |

**Domage #4:** Porte ArD: Porte - Erafilé - Réparer et repeindre

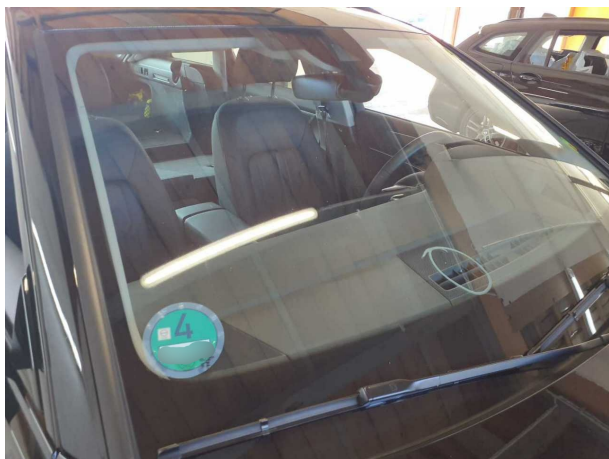
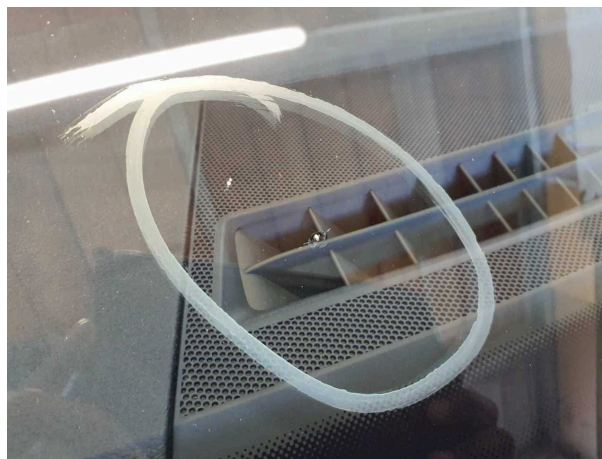
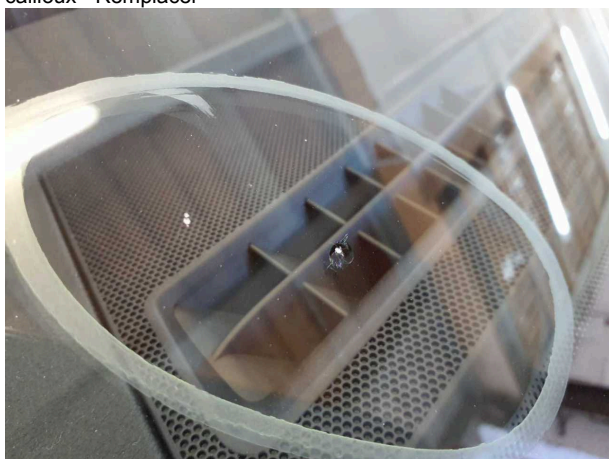
| N° | Groupe de pièces | Description |
|---|---|---|
| 5 | Vitrage | Pare-brise - Dommages causés par des cailloux - Remplacer |

**Domage #5:** Vitrage: Pare-brise - Dommage causé par des cailloux - Remplacer

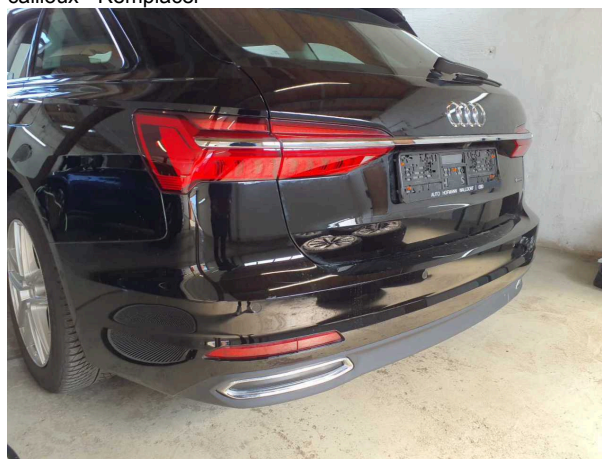
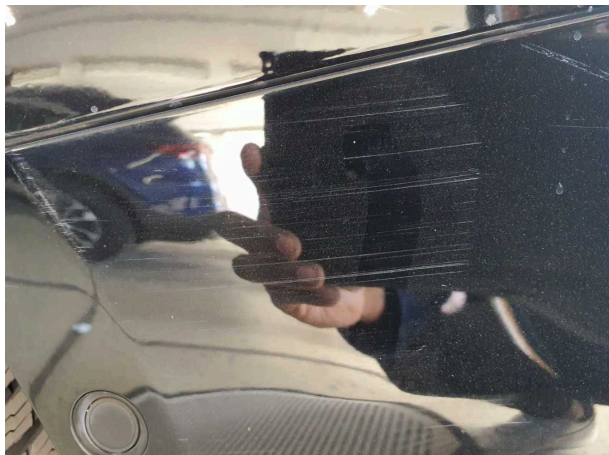
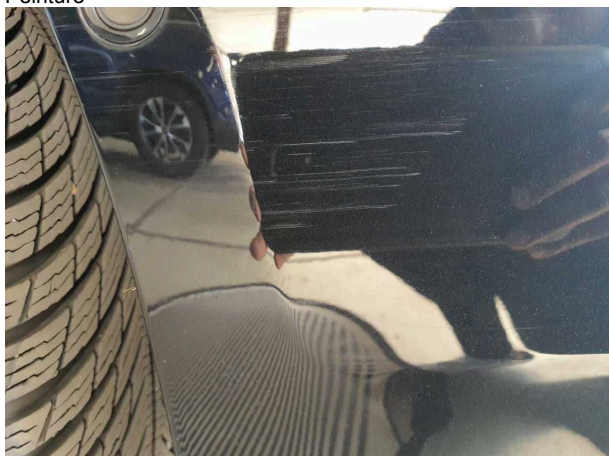
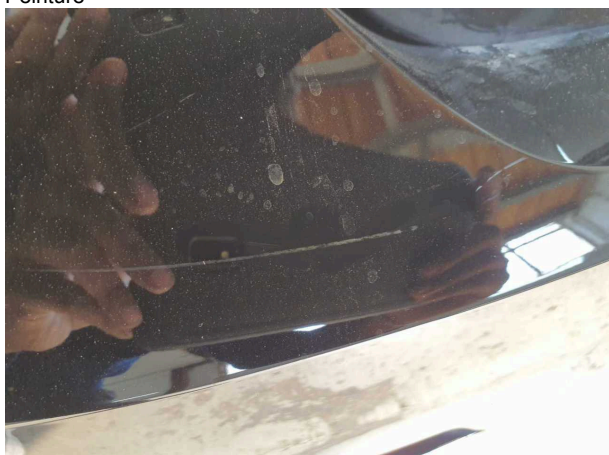
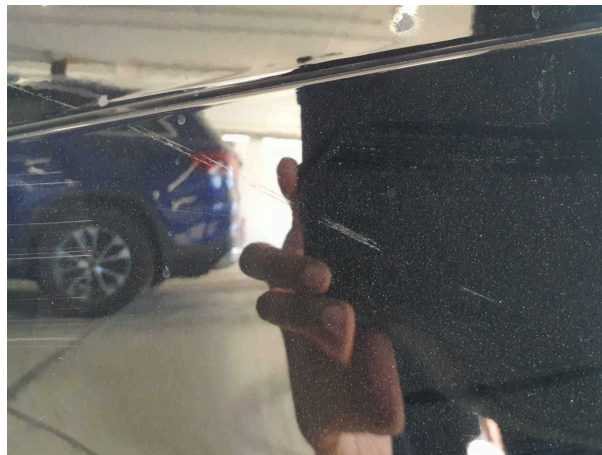
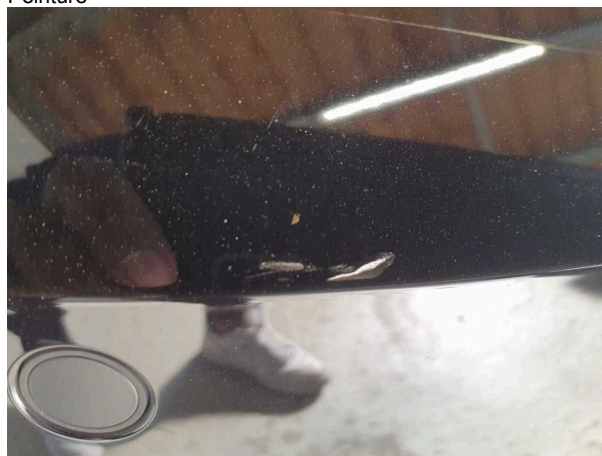
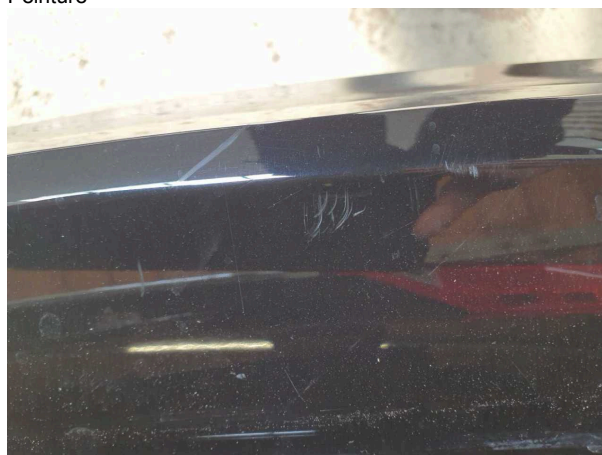
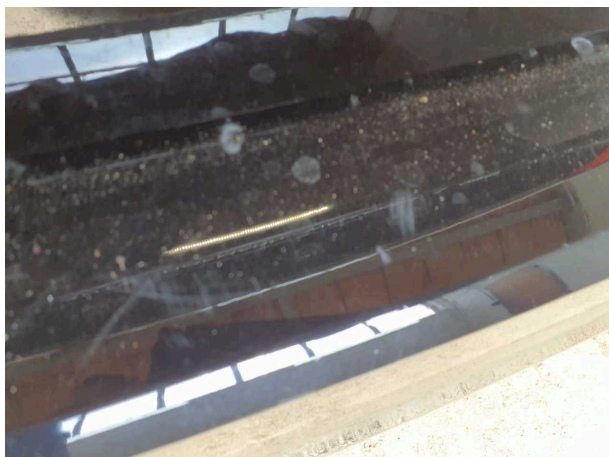
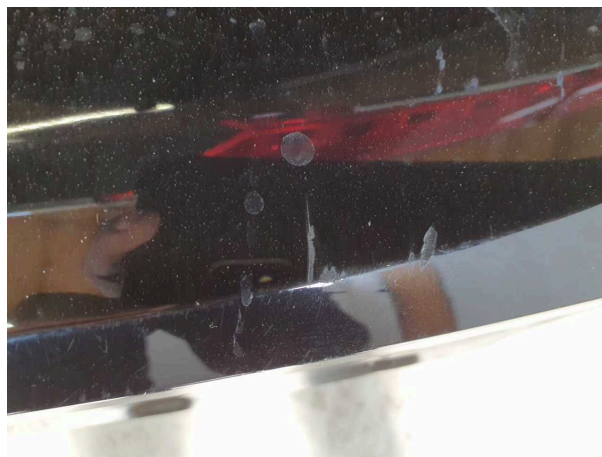
| N° | Groupe de pièces | Description |
|---|---|---|
| 6 | Pare-chocs arrière | Pare-chocs arrière - Erafilé - Peinture |

**Domage #6:** Pare-chocs arrière: Pare-chocs arrière - Erafilé - Peinture

**Dommage #6:** Pare-chocs arrière: Pare-chocs arrière - Eraflé - Peinture

**Domage #6:** Pare-chocs arrière: Pare-chocs arrière - Eraflé - Peinture

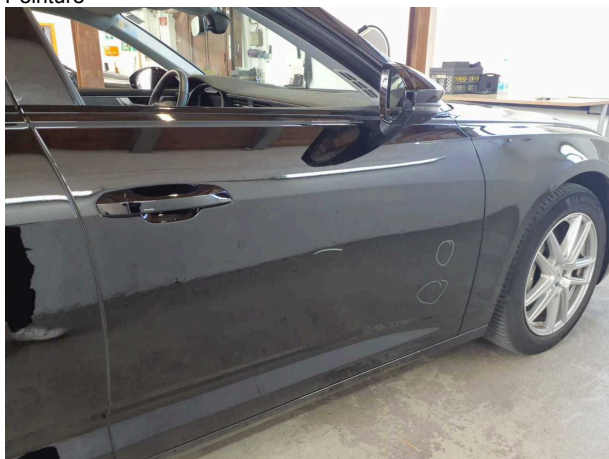
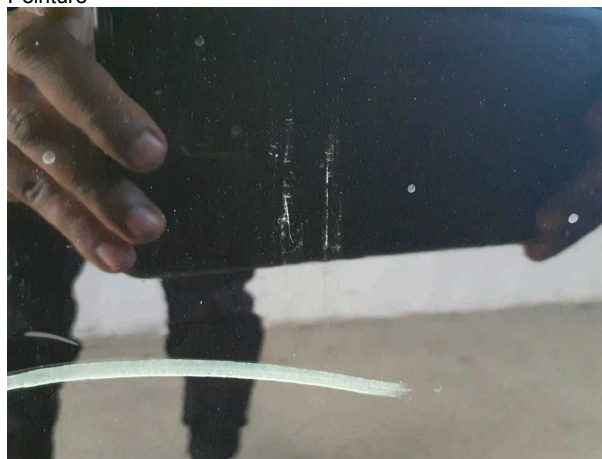
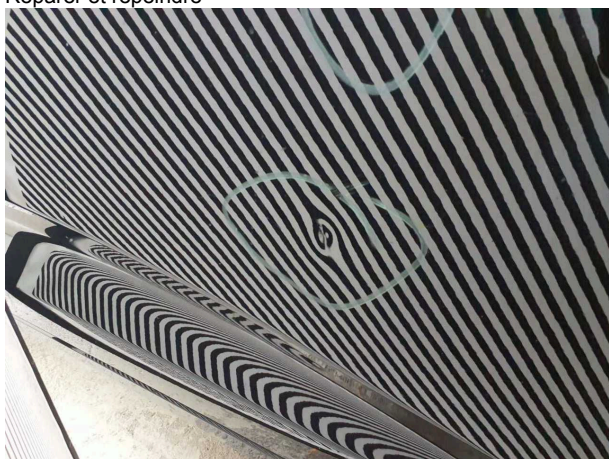
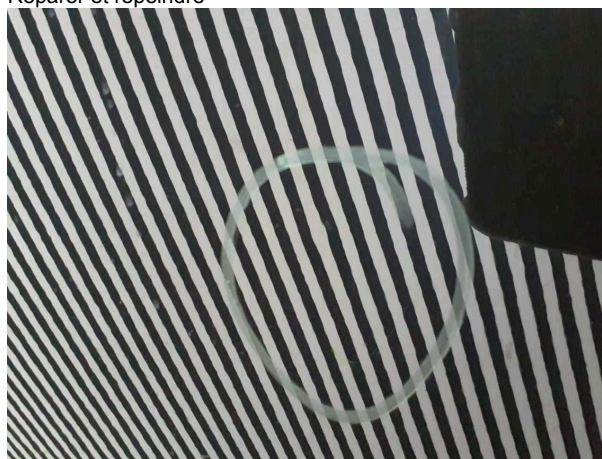
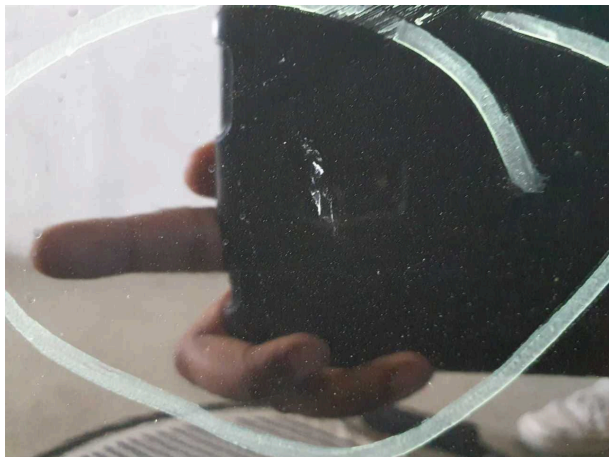
| N° | Groupe de pièces | Description |
|---|---|---|
| 7 | Porte AvD | Porte - Bosse, dommages peinture - Réparer et repeindre |

**Domage #7:** Porte AvD: Porte - Bosse, dommage peinture - Réparer et repeindre

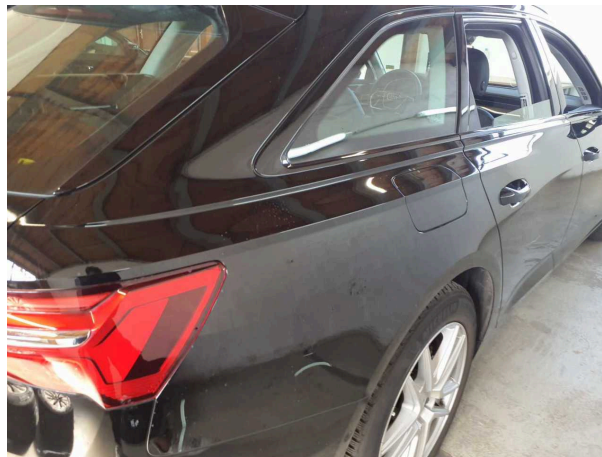
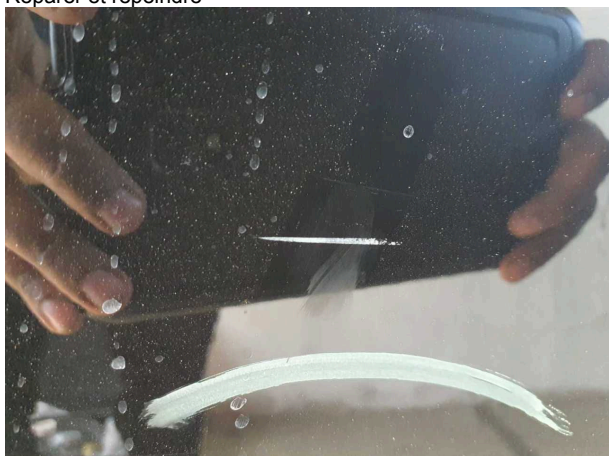
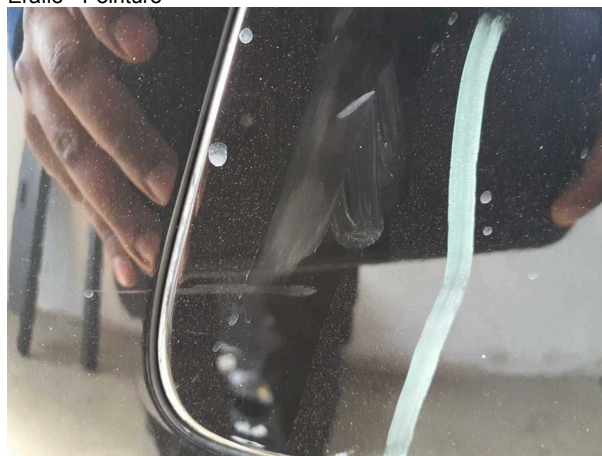
| N° | Groupe de pièces | Description |
|---|---|---|
| 8 | Panneau latéral arrière droit | Paroi latérale - Erafilé - Peinture |

**Domage #8:** Panneau latéral arrière droit: Paroi latérale - Eraflé - Peinture

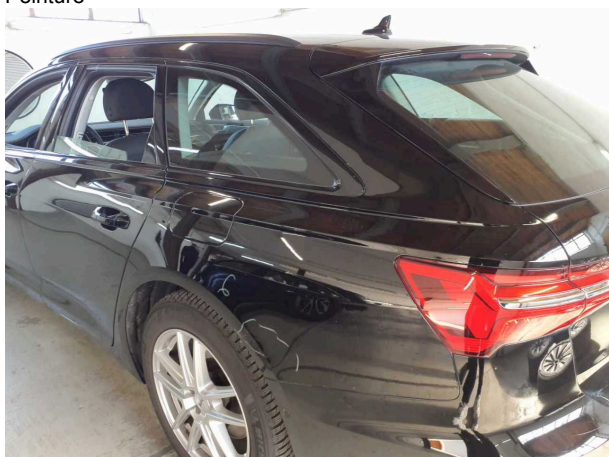
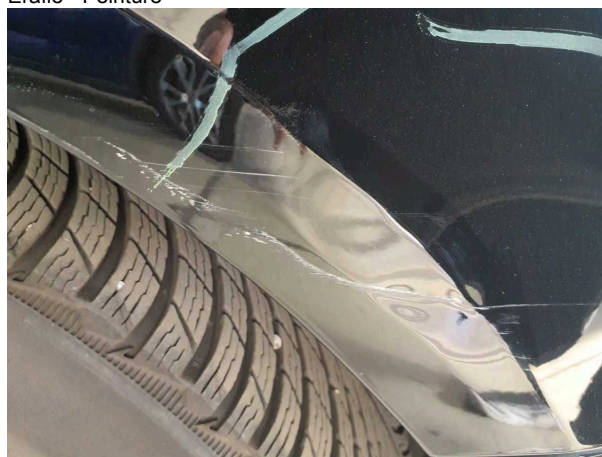
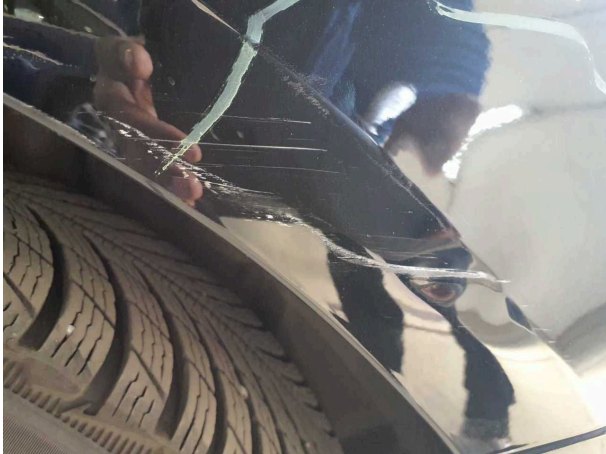
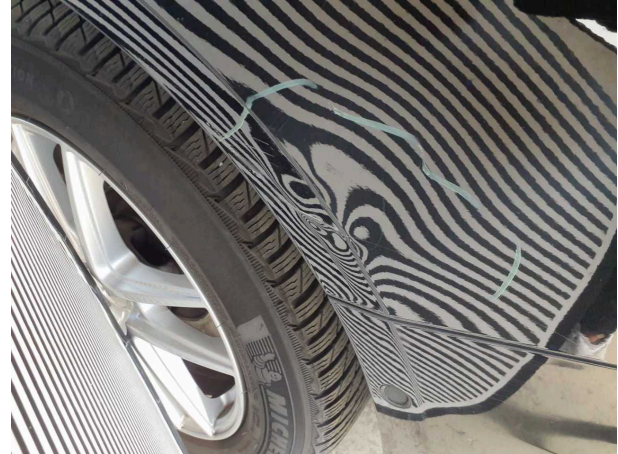
| N° | Groupe de pièces | Description |
|---|---|---|
| 9 | Panneau latéral arrière gauche | Paroi latérale - Bosse, dommages peinture - Réparer et repeindre |

**Domage #9:** Panneau latéral arrière gauche: Paroi latérale - Bosse, dommage peinture - Réparer et repeindre
