Zustandsbericht

Protokollnummer: 38646332
Auftrags-Nr / Referenz: 48093885
Besichtigungsdatum: 19.02.2025

Hersteller / Modell	Hyundai GV60 AWD Sport Plus		
Kennzeichen	KL-BP 727E	Fahrgestellnummer	KMTKE81BPNU011313
Erstzulassung	13.02.2023	Laufleistung (abgelesen)	18.176 km
HSN/TSN	8252 / AKU 00002	Kraftstoffart / Zylinder	Elektro / 0
Fahrzeugart	PKW Limousine	Antriebsart	Heckantrieb
Schadstoffklasse	2017/1151;WLTP;reine Elektrofz	Getriebe / Anzahl Gänge	Direktantrieb
Farbe	Grün Uni	Besichtigungszustand	bedingt: Licht/Nässe/Schmutz
Leistung / Hubraum	120 kW / 0 ccm	Nächste HU	02/2026
Wartungsheft / Nachweis	nicht vorhanden	Restlauf bis Service	-9.999 Tag(e)
Letzte Wartung		Polsterart	Stoff/Leder Kombination
Vorschaden	Keine Feststellbar	Polsterfarbe	Blau
Nachlackierung	Keine Feststellbar	zul. Gesamtgewicht	2.640 kg
Dokumente	ZB I / II nicht vorhanden	Anzahl Halter	1
Schlüssel soll/ist	2/2	Anzahl Sitze / Türen	5 / 4
Vertragsnummer	48093885	Re-Import

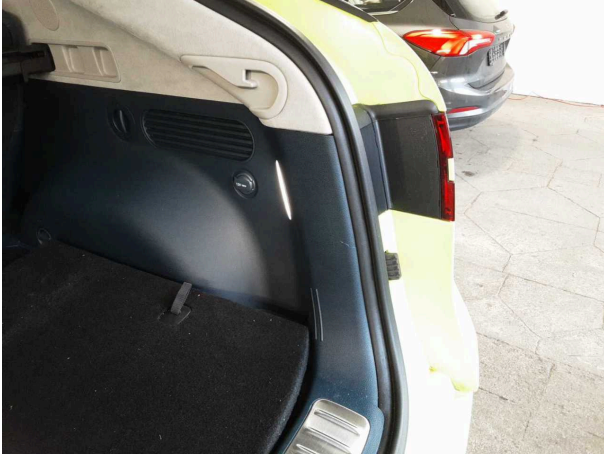
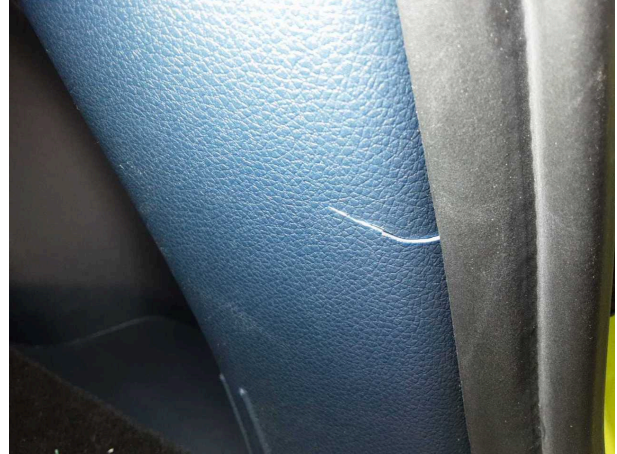
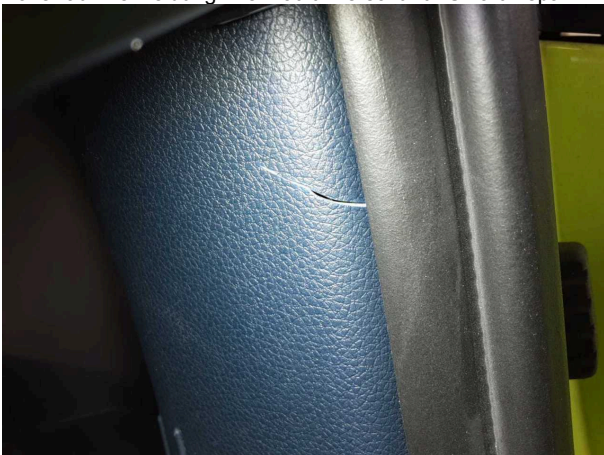
Beschädigung #1: Verkleidungen/Abdeckungen:
Kofferraumverkleidung - verkratzt / verschürft - Smart Repair

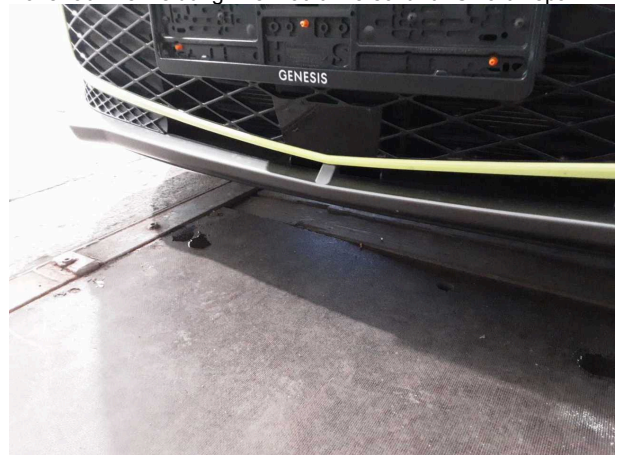
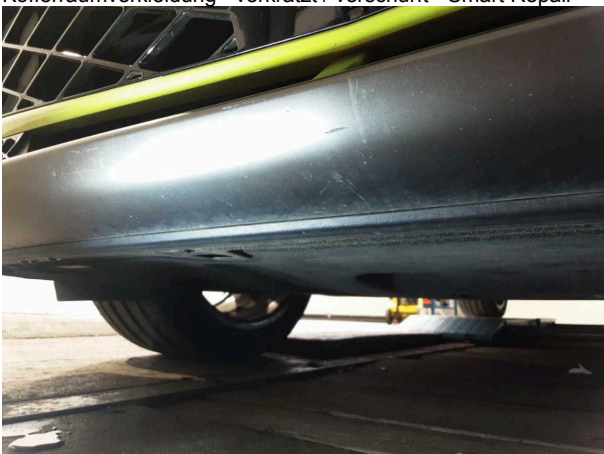
Beschädigung #2: Stossfänger vorn: Spoiler - Kratzer - Smart Repair

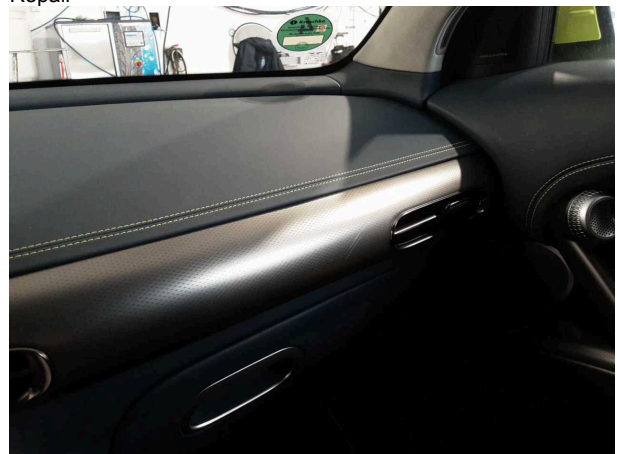
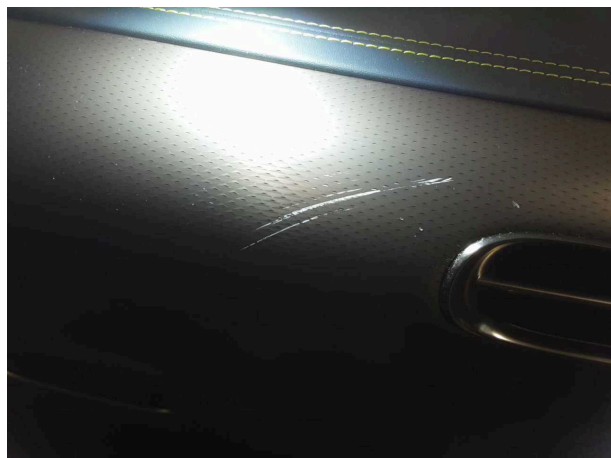
Beschädigung #3: Instrumententafel: Blende - Kratzer - erneuern

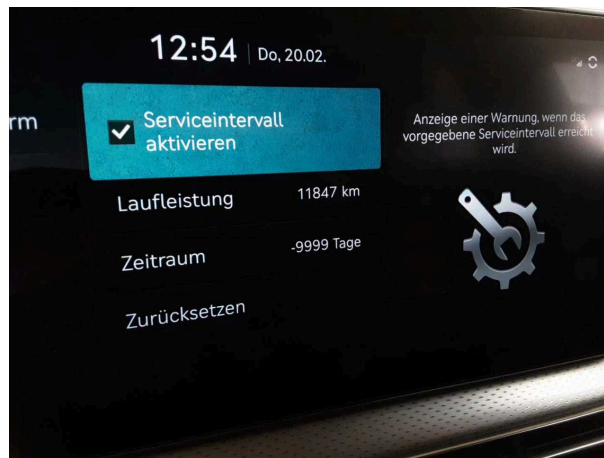
Beschädigung #4: Sonstiges: Inspektion/Wartung - fällig - durchführen

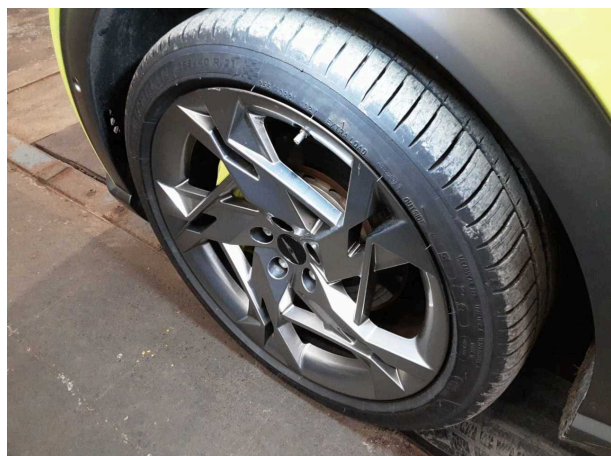
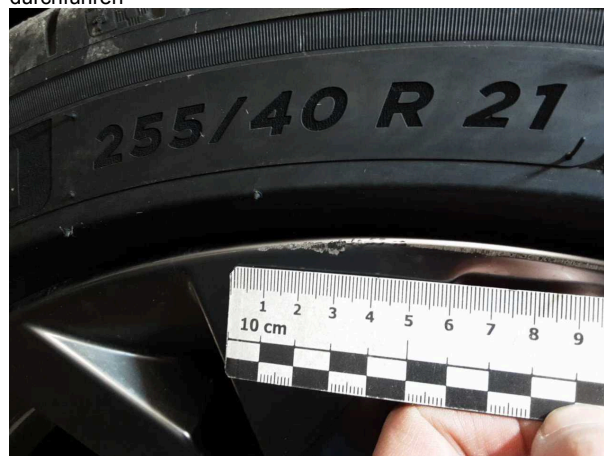
Beschädigung #5: Rad/Reifen: Leichtmetallfelge vorn links - Kratzer - Wertminderung
