Zustandsbericht

Fahrzeughalter	Allane SE
Ihr Auftrag vom	15.04.2025 durch Allane SE
Besichtigungsort	86492 Egling an der Paar, Burchinger Berg 7
Besichtigungsdatum	06.05.2025
Referenznummern	0030934158 - 0036521069

Kennzeichen	KN-ST 161	Fzg.-Ident.-Nummer	WAUZZZ8V0LA026529
Fabrikat	Audi	1. Zulassung	27.01.2020
Typ	A3 40 TDI S tronic sport quattro Sportback	Fahrzeugart	PKW
Getriebe / Gänge	Automatik / 7	Farbe	Brillant-Schwarz - 2-Schicht uni
Laufleistung abgelesen	179.042 km	Sitzplätze	5
Achsen / angetrieben	2 / 2	Aufbau	Schräghecklimousine, 5 Türen
Anzahl Besitzer	keine Angabe	nächste HU	04/2027
Motorart	Reihenmotor / Diesel	Hubraum / Nennleistung	1.968 ccm / 135 KW

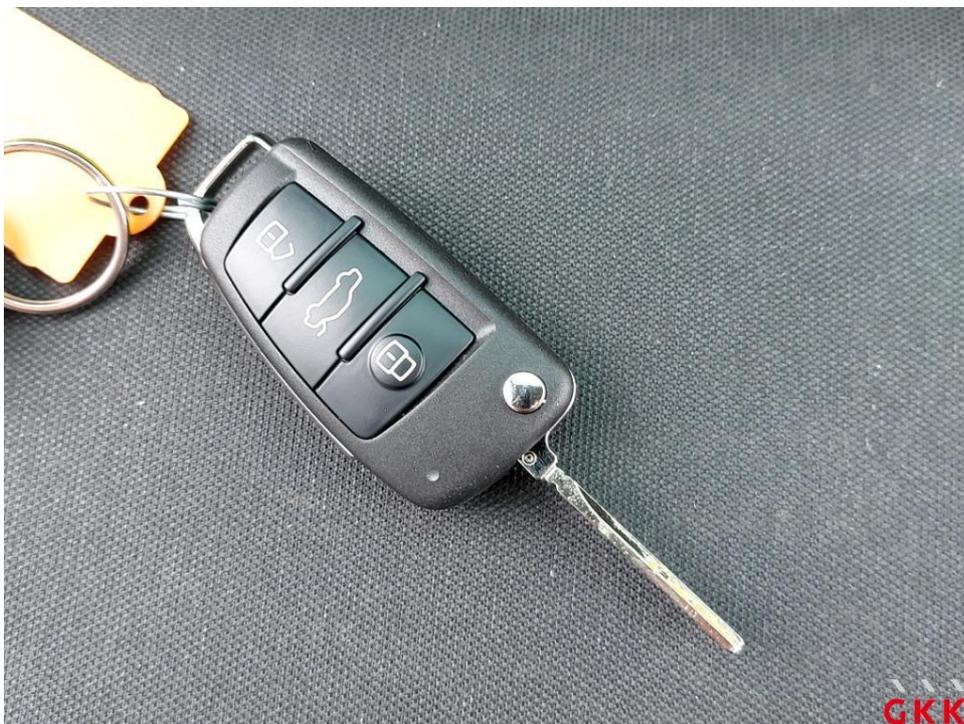
Hauptschlüssel Batterie, entladen (Bild 12)

Bild 12. Hauptschlüssel, Batterie, entladen, ersetzen

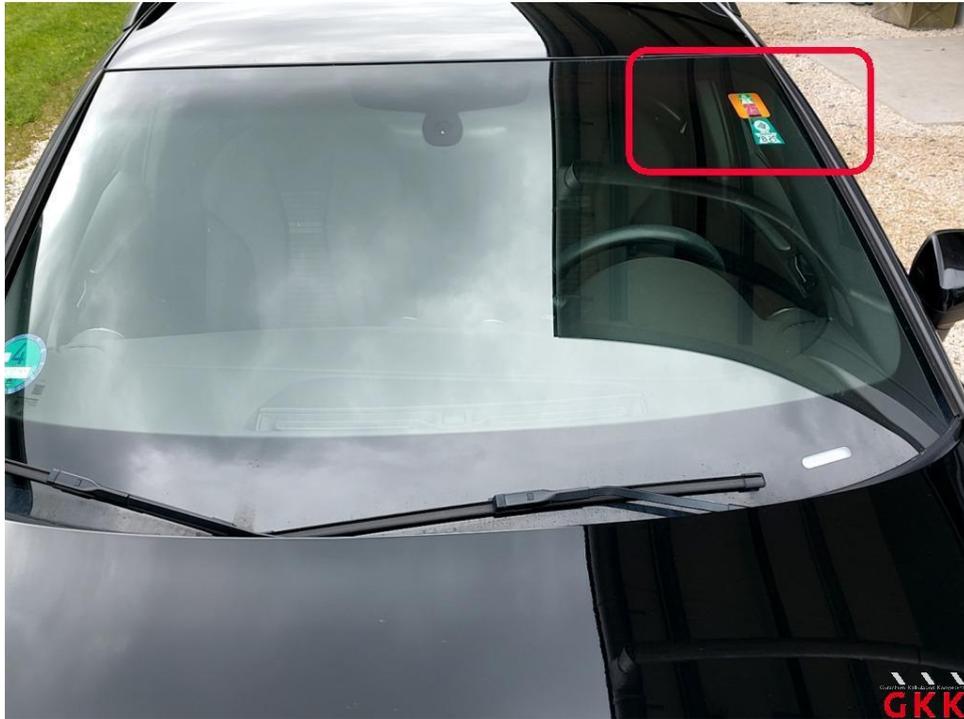
Beschriftungs- / Werbefolie, beklebt (Bild 13)

Bild 13. Beschriftungs- / Werbefolie, beklebt, entkleben
