Zustandsbericht

Protokollnummer: 37902860
Auftrags-Nr / Referenz: 18925455
Besichtigungsdatum: 23.12.2024

Hersteller / Modell	Tesla Model X Maximale Reichweite		
Kennzeichen	----	Fahrgestellnummer	5YJXCCE2XMF318328
Erstzulassung	05.01.2021	Laufleistung (abgelesen)	69.963 km
HSN/TSN	1480 / AAY 00037	Kraftstoffart / Zylinder	Elektro / 0
Fahrzeugart	PKW Limousine	Antriebsart	Allradantrieb
Schadstoffklasse	2017/1151;WLTP;reine Elektrofz	Getriebe / Anzahl Gänge	Direktantrieb
Farbe	Schwarz Uni	Besichtigungszustand	bedingt: Licht/Nässe/Schmutz
Leistung / Hubraum	186 kW / 0 ccm	Nächste HU	04/2026
Wartungsheft / Nachweis	nicht vorhanden	Restlauf bis Service	
Letzte Wartung		Polsterart	Leder
Vorschaden	Keine Feststellbar	Polsterfarbe	Schwarz
Nachlackierung	Feststellbar	zul. Gesamtgewicht	3.040 kg
Dokumente	ZB vorhanden	Anzahl Halter	unbekannt
Schlüssel soll/ist	1/1	Anzahl Sitze / Türen	5 / 4
Vertragsnummer	18925455	Re-Import

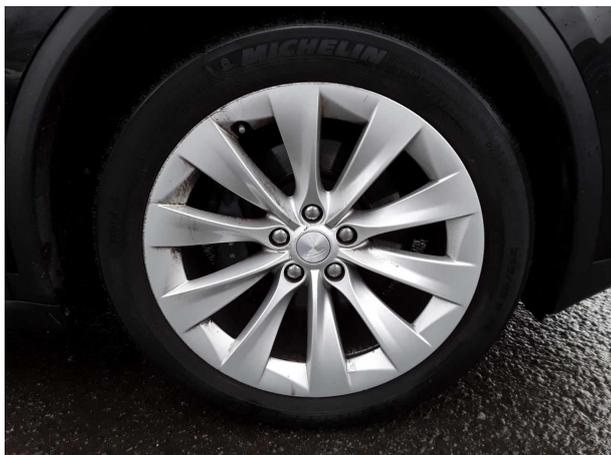
Abbildung 13: Montierte Bereifung

Achse	Reifengröße	Reifentyp	Hersteller	Profiltiefe	Verkehrstauglichkeit
1	255/45 R20 105Y	Sommerreifen auf Leichtmetall	Michelin	2mm / 2mm	i.O.
2	275/45 R20 110Y	Sommerreifen auf Leichtmetall	Michelin	3mm / 3mm	i.O.

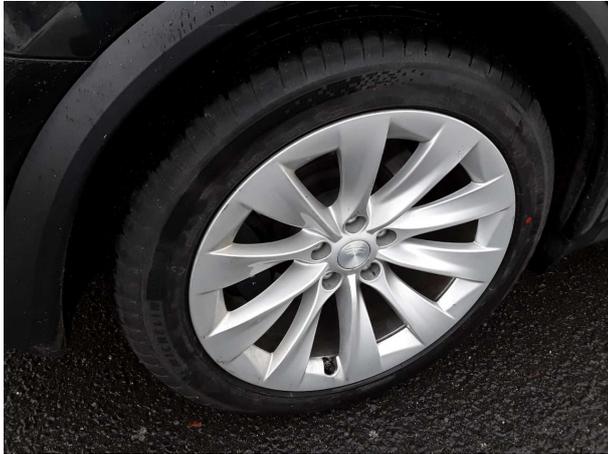
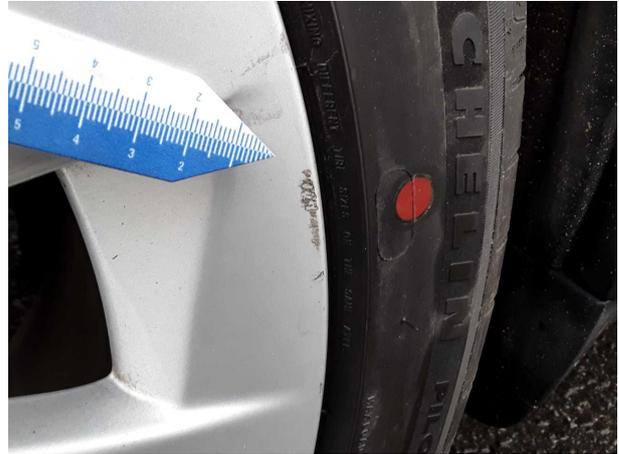
Nr.	Bauteilgruppe	Beschreibung
1	Rad/Reifen	Leichtmetallfelge hinten rechts - verkratzt / verschürft - Wertminderung
2	Rad/Reifen	Leichtmetallfelge vorn links - verkratzt / verschürft - Wertminderung
3	Rad/Reifen	Leichtmetallfelge vorn rechts - verkratzt / verschürft - Wertminderung

Beschädigung #1: Rad/Reifen: Leichtmetallfelge hinten rechts - verkratzt / verschürft - Wertminderung

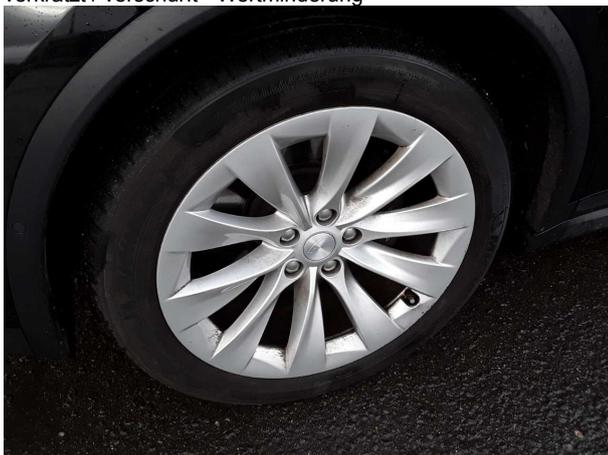
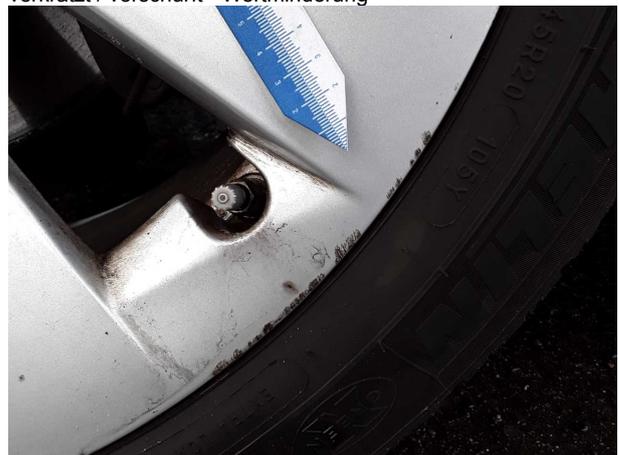
Beschädigung #2: Rad/Reifen: Leichtmetallfelge vorn links - verkratzt / verschürft - Wertminderung

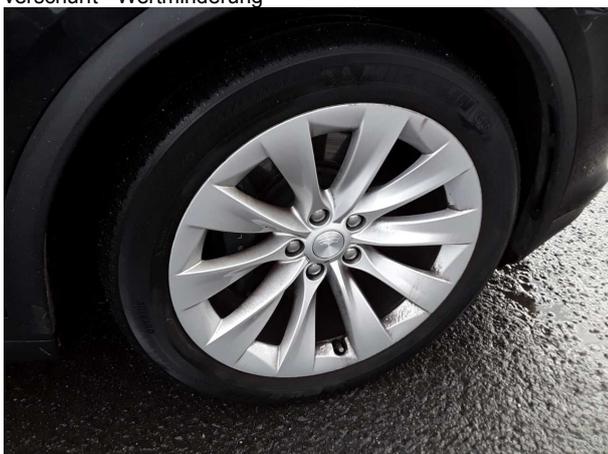
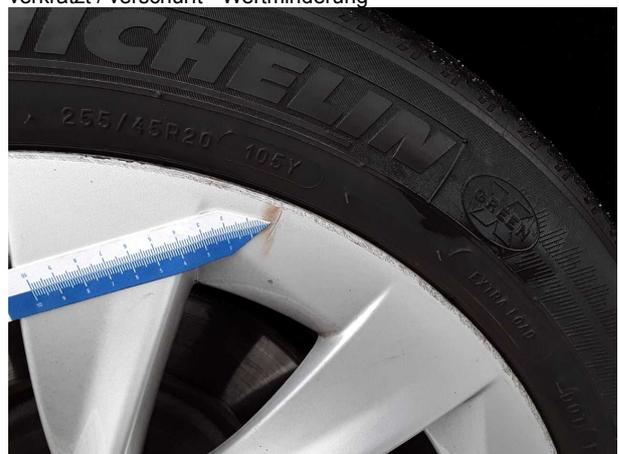
Beschädigung #3: Rad/Reifen: Leichtmetallfelge vorn rechts - verkratzt / verschürft - Wertminderung

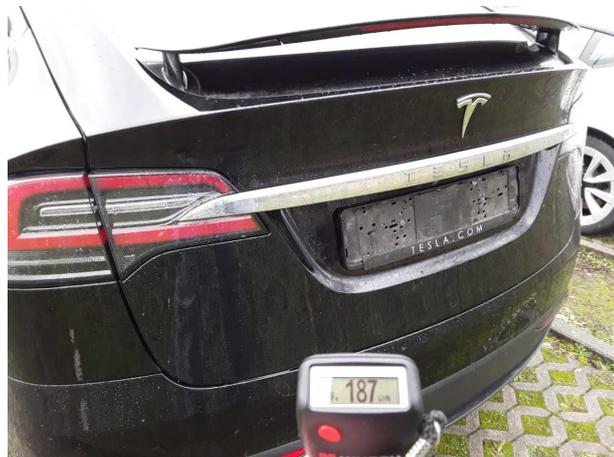
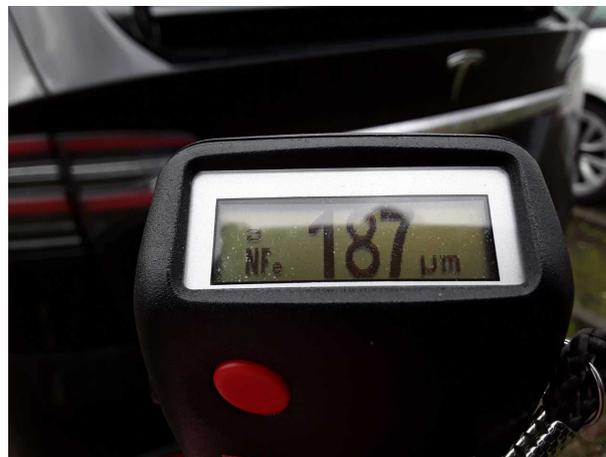
Nr.	Ort	Wertminderung
1	Heckklappe/-tür, fachgerecht ausgeführt, Reparaturrechnung nicht vorhanden

Nachlackierung 1: Heckklappe/-tür
