**WBA2M310307H95761**

Opérateur		Conditions d'inspection	Conditionnel : lumière/humidité/saleté
Immatriculation du véhicule		Kilométrage (Lu)	59 707 km
Constructeur	BMW	Maintenance suivante dans	5 000 km
Type/Modèle	2er-Reihe 220i Steptronic Cabrio Advantage Cabriolet2-türig 1998 ccm 184 PS / 135 KW bleifrei 8-Gang Automatik		Certificat de contrôle technique
Numéro de châssis	WBA2M310307H95761	Puissance / Cylindrée	/ 1 998 ccm
Première immatriculation	9 avr. 2021	Garnissage/Couleur	Cuir / Noir
Dernière maintenance		Peinture	Gris
Type de carburant	Essence	Boîte de vitesses

## Zustandsbericht

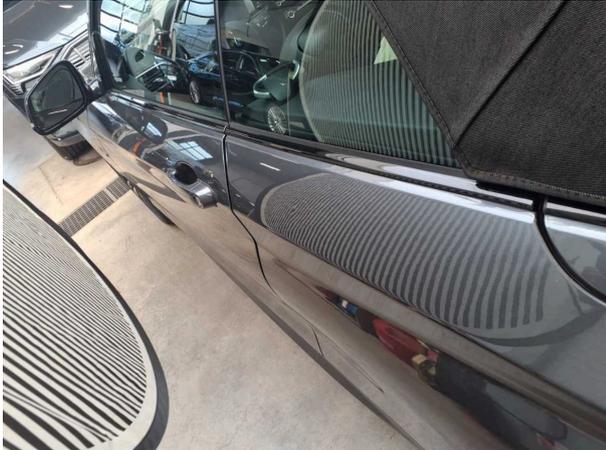
N°	Groupe de pièces	Description
1	Panneau latéral arrière gauche	Paroi latérale - bosse(s) - Bon travail de réparation
2	Roue / Pneumatiques	Jante alliage avant droite - Eraflé - Diminution de valeur

**Dommage #1:** Panneau latéral arrière gauche: Paroi latérale - bosse(s) - Bon travail de réparation

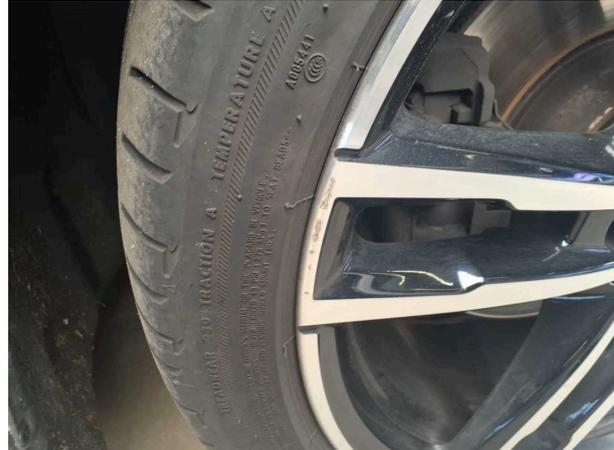
**Dommage #2:** Roue / Pneumatiques: Jante alliage avant droi...  
- Erafilé - Diminution de valeur
