# Zustandsbericht

Protokollnummer: 38424880  
Auftrags-Nr / Referenz: 18921575  
Besichtigungsdatum: 12.02.2025

| Hersteller / Modell | Tesla Model 3 Langstreckenbatt. Allradantrieb Dual Motor Performance | | |
| Kennzeichen | SHA-AE 555 | Fahrgestellnummer | LRW3E7ELXNC490654 |

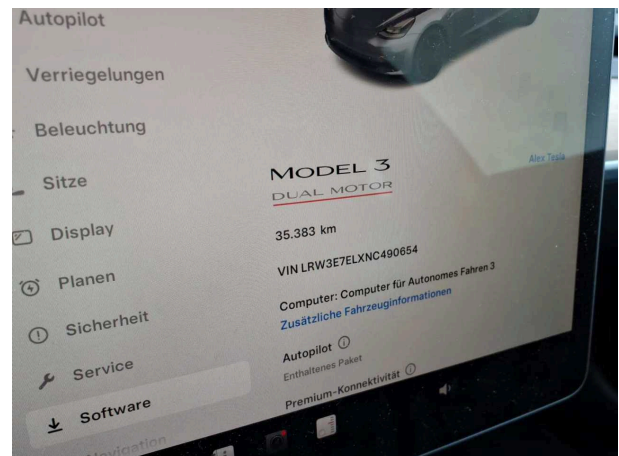
**Abbildung 10: Laufleistung**

| Erstzulassung | 23.02.2022 | Laufleistung (abgelesen) | 35.383 km |

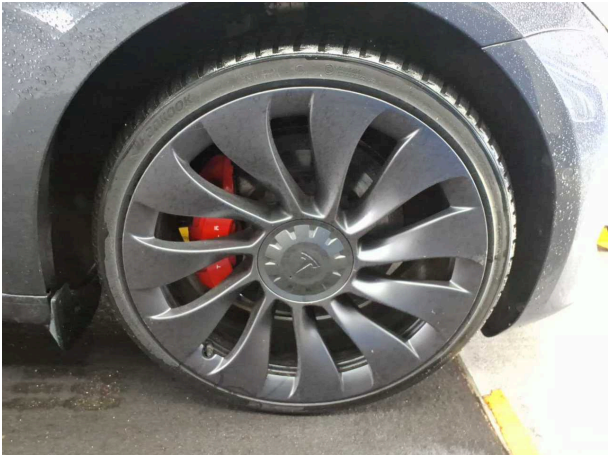
Abbildung 13: Montierte Bereifung

| Achse | Reifengröße | Reifentyp | Hersteller | Profiltiefe | Verkehrstauglichkeit |
|---|---|---|---|---|---|
| 1 | 235/35 R20 92W | Winterreifen auf Leichtmetall | Hankook | 5mm / 5mm | i.O. |
| 2 | 235/35 R20 92W | Winterreifen auf Leichtmetall | Hankook | 4mm / 4mm | i.O. |

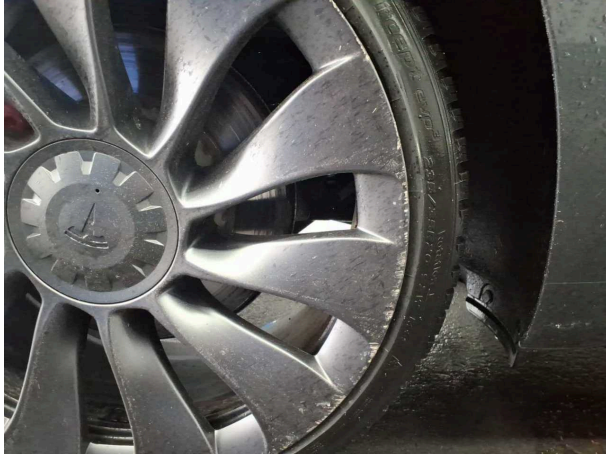
| Nr. | Bauteilgruppe | Beschreibung |
|---|---|---|
| 2 | Rad/Reifen | Leichtmetallfelge hinten rechts (Optische Beeinträchtigung) - verkratzt / verschürft - Wertminderung |

**Beschädigung #2:** Rad/Reifen: Leichtmetallfelge hinten rechts  
(Optische Beeinträchtigung) - verkratzt / verschürft - Wertminderung
