**WBA61DP0509K62724**

## Angaben zum Fahrzeug

## Zustandsbericht

Besichtigungsdatum: 14.05.2025  
**Protokollnummer: 39705733**  
Erstellt durch: Martin Helm  
Besichtigt durch: Kelleci Sinan

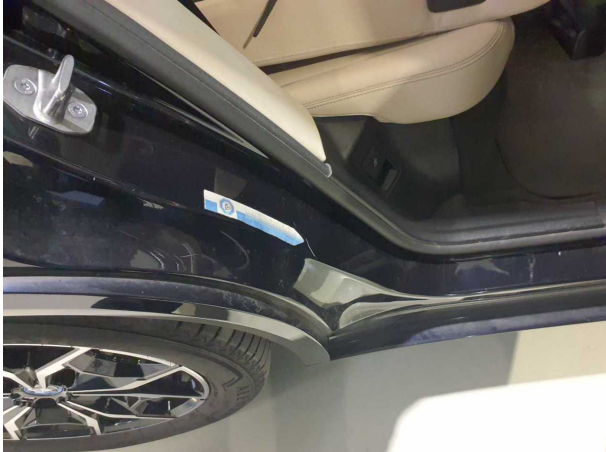
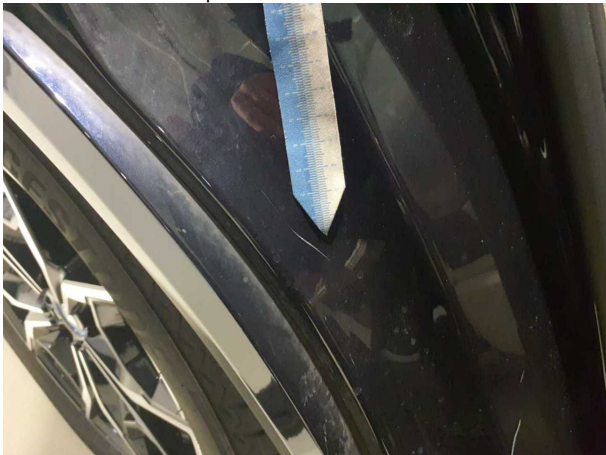
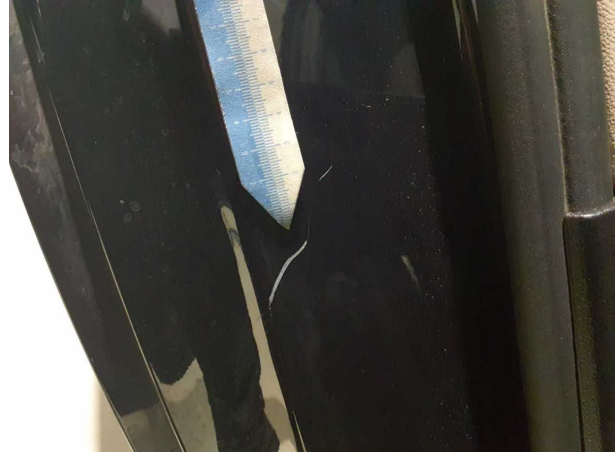
| Nr. | Bauteilgruppe | Beschreibung |
|---|---|---|
| 1 | Seitenwand rechts | Einstieg - verkratzt / verschürft - Smart Repair |

**Beschädigung #1:** Seitenwand rechts: Einstieg - verkratzt / verschürft - Smart Repair

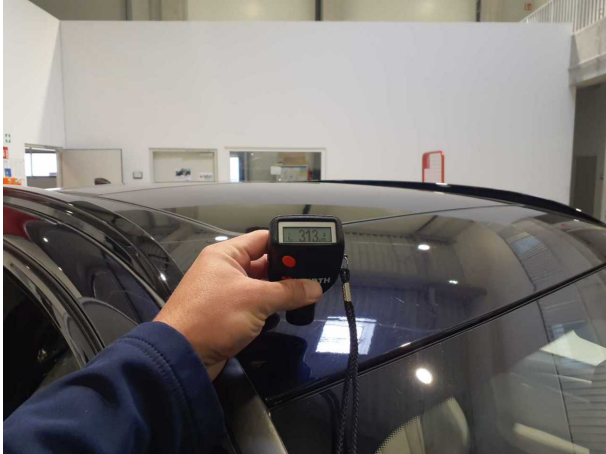
| Nr. | Ort |
|---|---|
| 1 | Dach, fachgerecht ausgeführt, Reparaturrechnung nicht vorhanden |

**Nachlackierung 1:** Dach

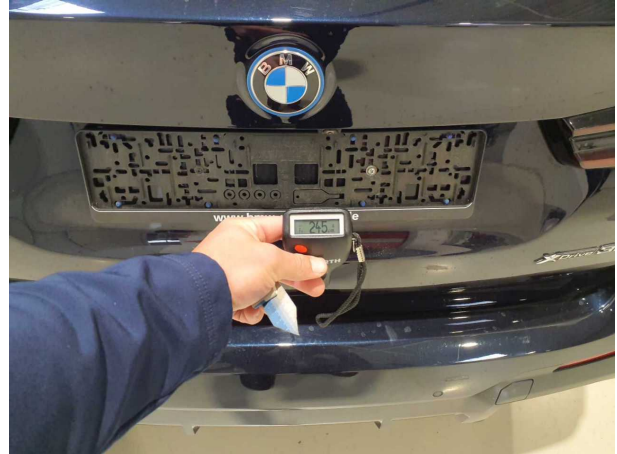
| Nr. | Ort |
|---|---|
| 2 | Heckklappe/-tür, fachgerecht ausgeführt, Reparaturrechnung nicht vorhanden |

**Nachlackierung 2:** Heckklappe/-tür

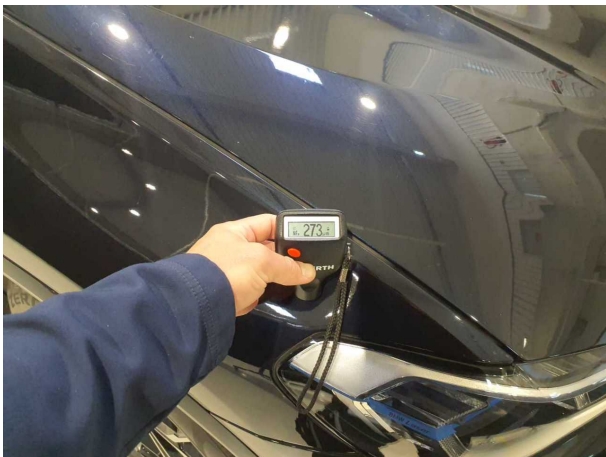
| Nr. | Ort |
|---|---|
| 3 | Kotflügel rechts, fachgerecht ausgeführt, Reparaturrechnung nicht vorhanden |

**Nachlackierung 3:** Kotflügel rechts

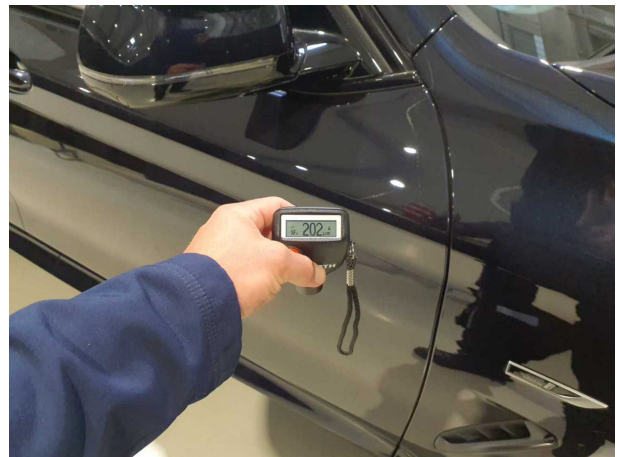
| Nr. | Ort |
|---|---|
| 4 | Tür vorne rechts, fachgerecht ausgeführt, Reparaturrechnung nicht vorhanden |

**Nachlackierung 4:** Tür vorne rechts
