Raiffeisen-Impuls Fuhrparkmanagement  
 GmbH & Co. KG

## Wertgutachten

| Besichtigungsort | 36272 Niederaula, Industriestraße 11 |

| <b>Typ / Verkaufsbez.</b> | Transit Kombi 2.0 TDCI Trend | <b>Laufleistung abgelesen</b> | 145.481 km |

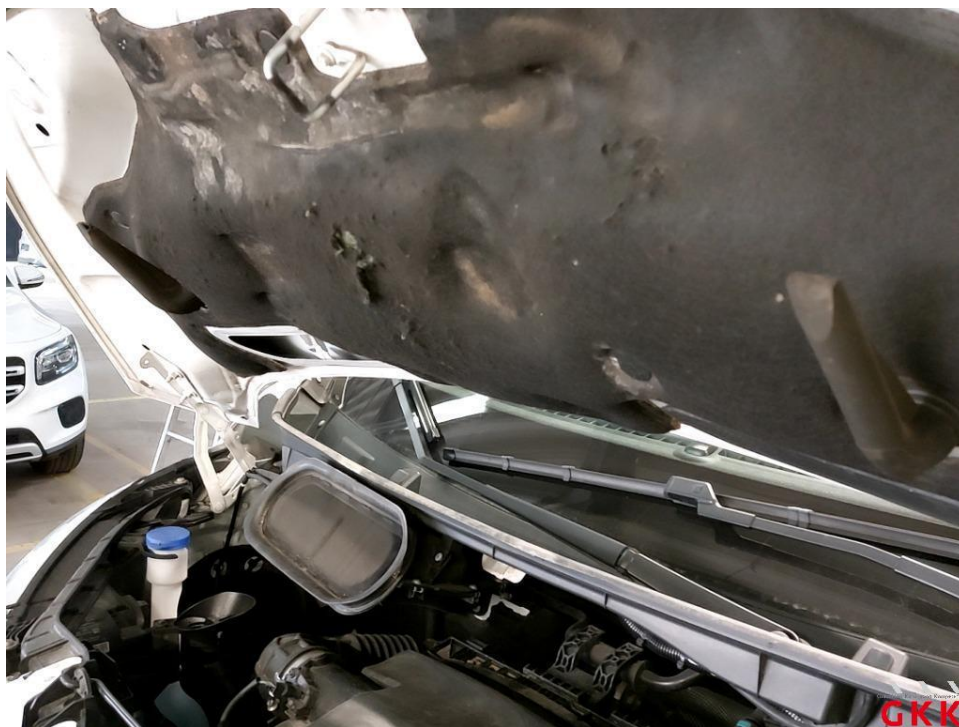
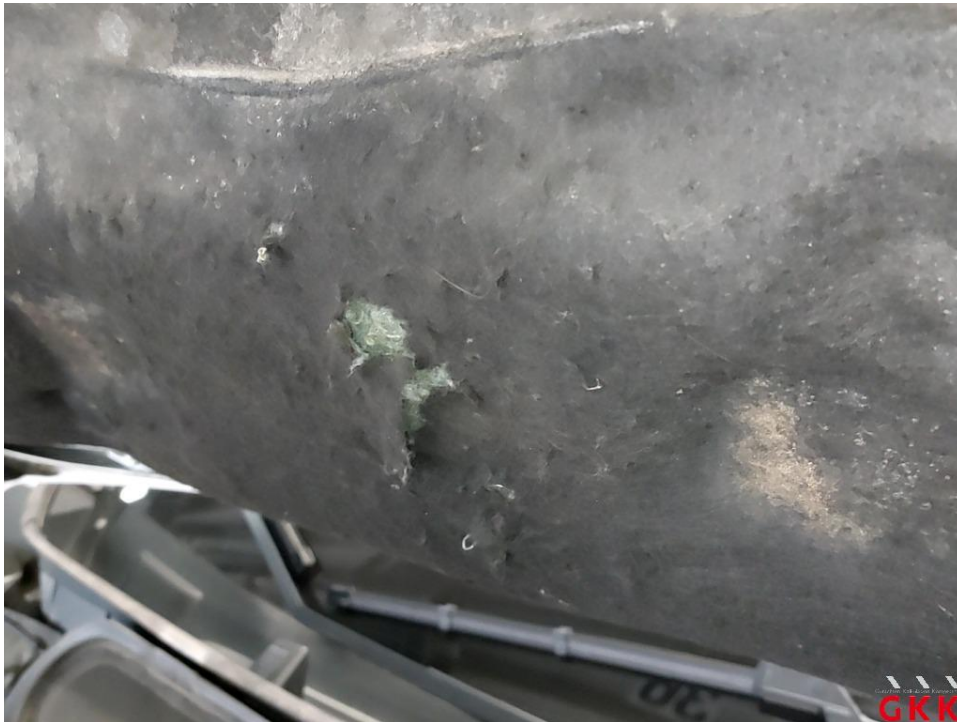
| Wertbeeinflussende Faktoren | | |
|---|---|---|
| Motorhaube Dämmmatte, beschädigt, ersetzen (Bild 14, Bild 15) | 122,05 € | 48,82 € |

Bild 14 Motorhaube, Dämmmatte, beschädigt, ersetzen

Bild 15 Motorhaube, Dämmmatte, beschädigt, ersetzen

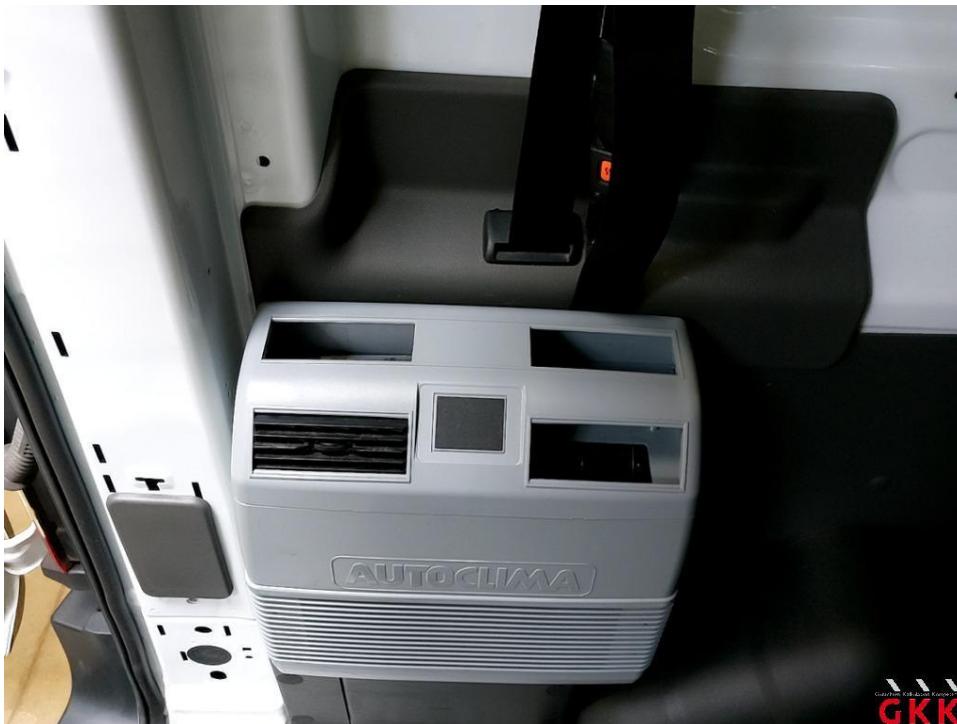
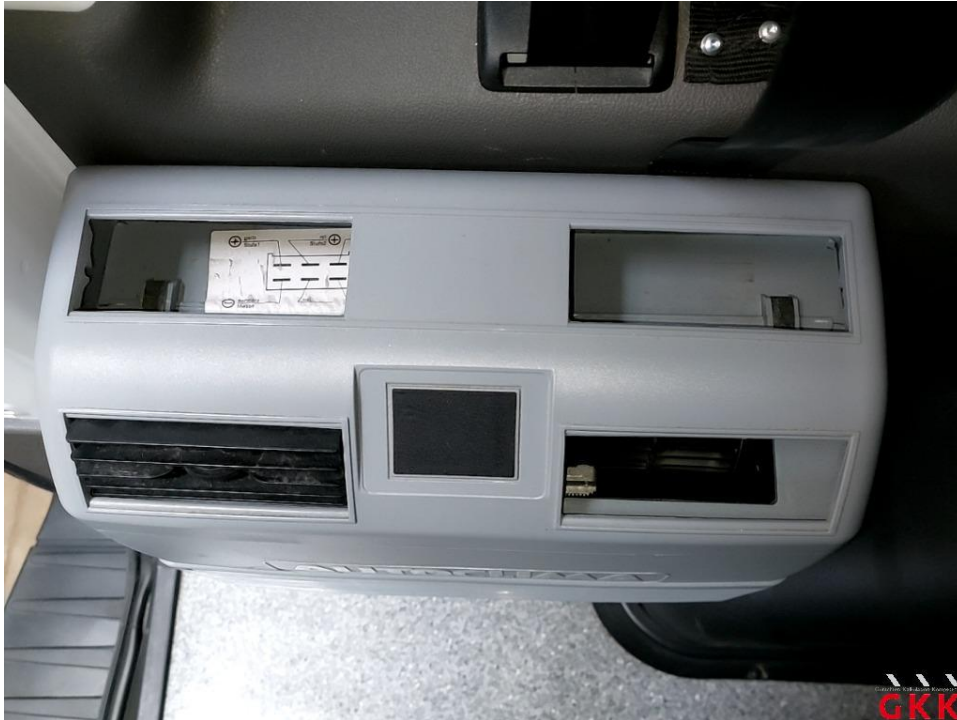
| Wertbeeinflussende Faktoren | | |
|---|---|---|
| Lüftung/Clima Laderaum / Luftdüsen, fehlt, ersetzen (Bild 16, Bild 17) | 73,07 € | 73,07 € |

Bild 16 Lüftung/Clima Laderaum / Luftdüsen, fehlt, ersetzen

Bild 17 Lüftung/Clima Laderaum / Luftdüsen, fehlt, ersetzen

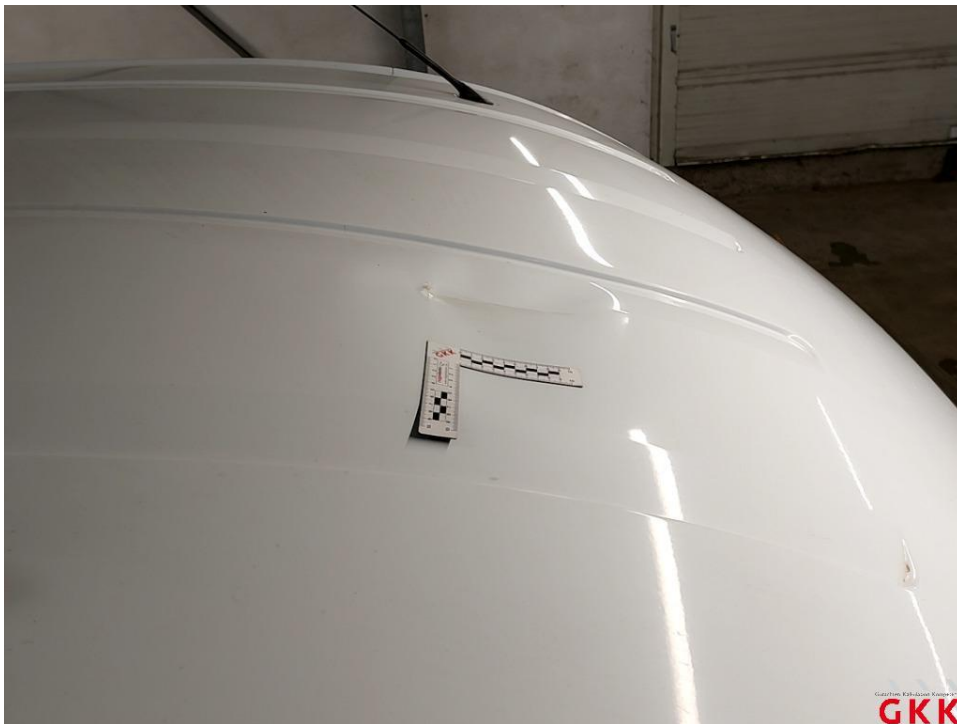
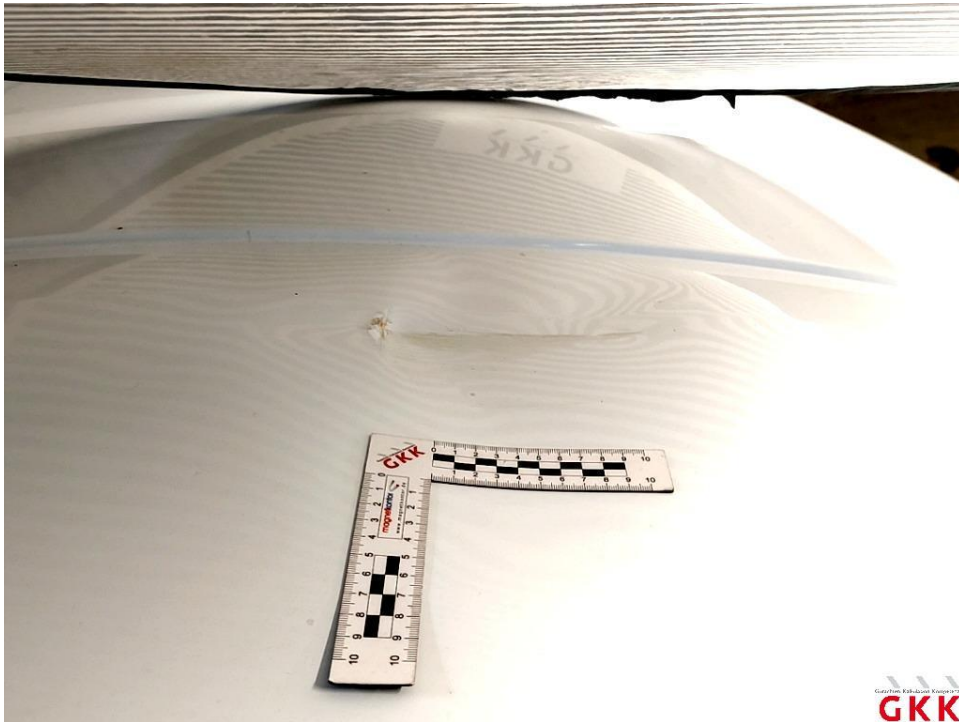
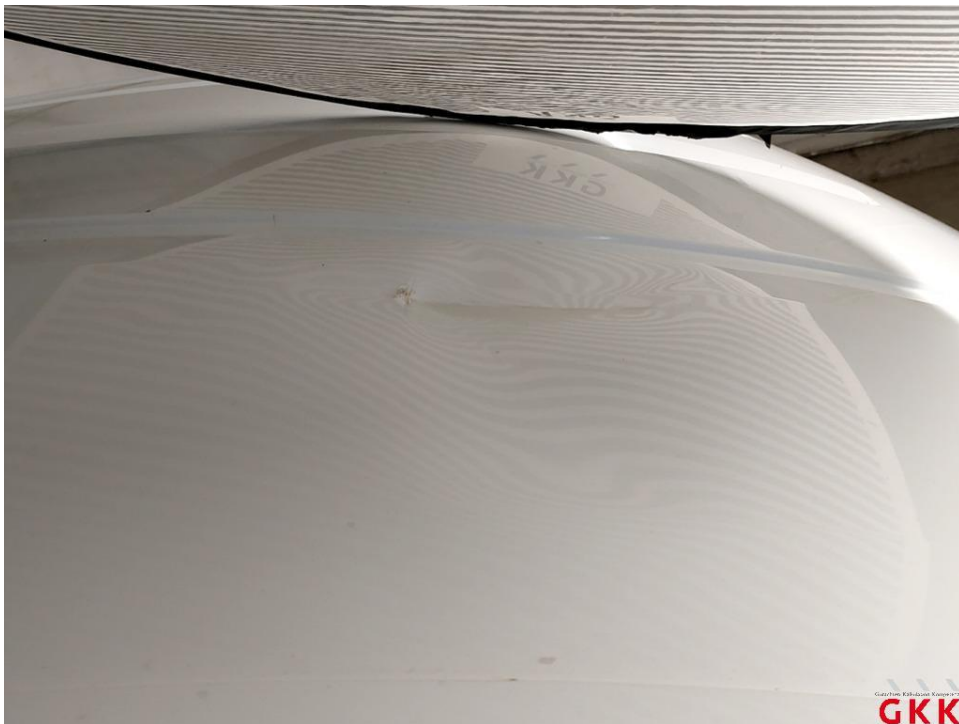
| Wertbeeinflussende Faktoren | | |
|---|---|---|
| Dach, beschädigt, instand setzen - lackieren (Bild 18, Bild 19, Bild 20) | 1521,67 € | 943,66 € |

Bild 18 Dach, beschädigt, instand setzen - lackieren

Bild 19 Dach, beschädigt, instand setzen - lackieren

Bild 20 Dach, beschädigt, instand setzen - lackieren

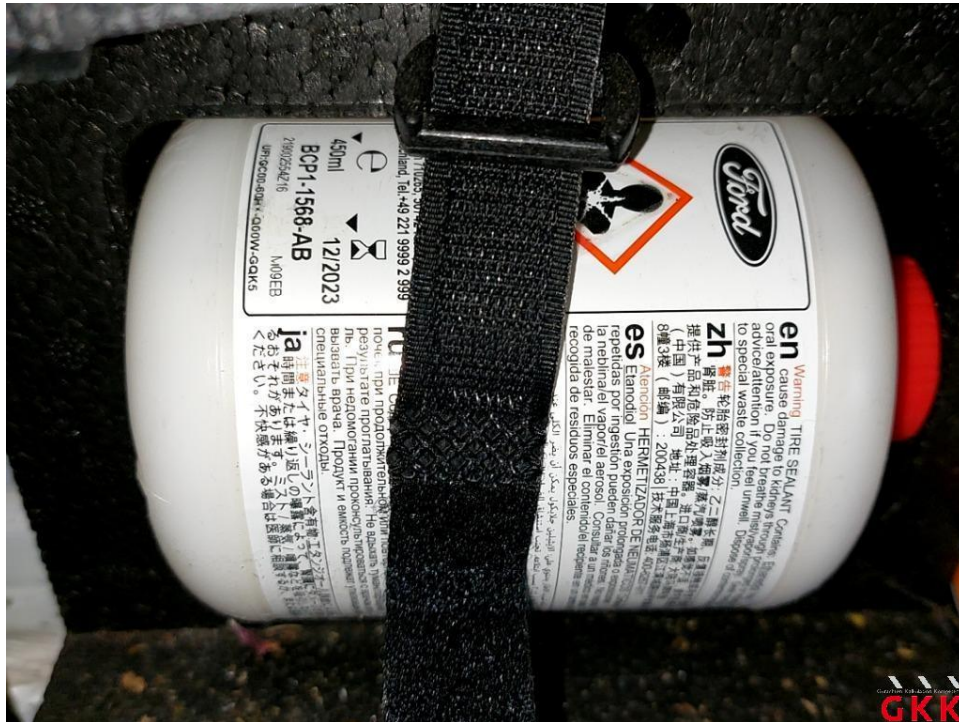
| Wertbeeinflussende Faktoren | | |
|---|---|---|
| Reifenreparaturset Füllflasche, MHD überschritten, ersetzen (Bild 21) | 64,48 € | 64,48 € |

Bild 21 Reifenreparaturset, Füllflasche, MHD überschritten, ersetzen

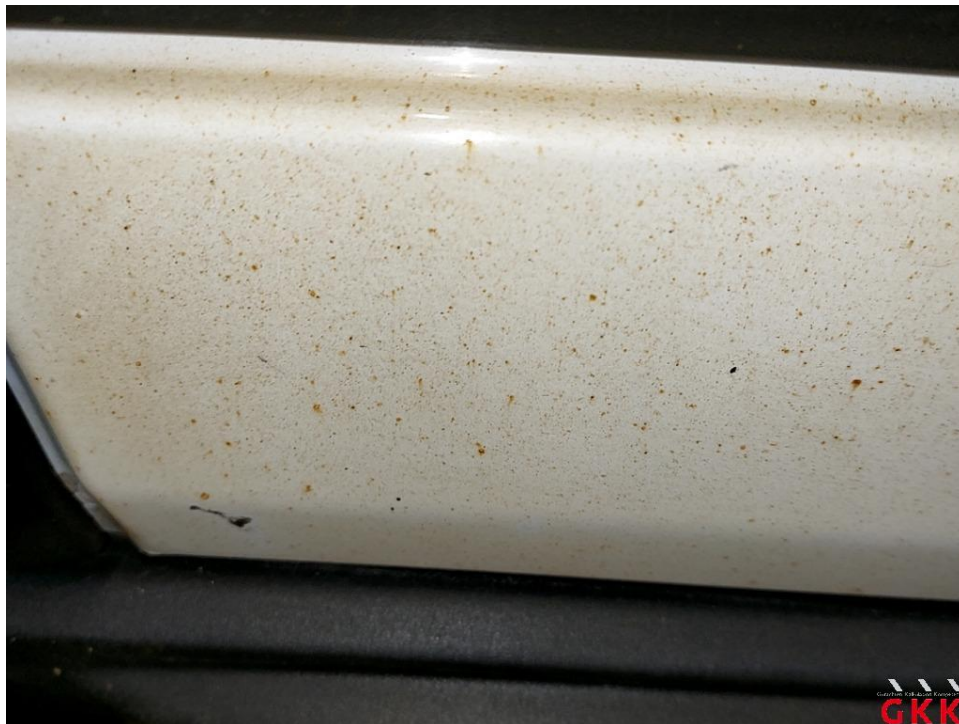
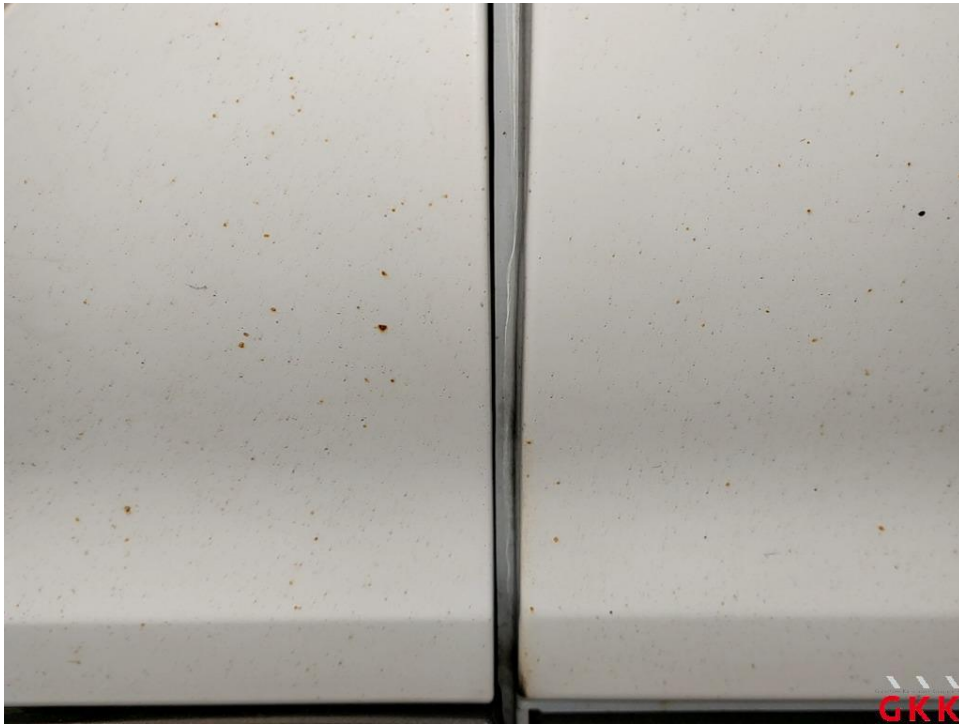
| Wertbeeinflussende Faktoren | | |
|---|---|---|
| Fahrzeug außen, Lackierung verwittert / matt, aufbereiten (Bild 22, Bild 23) | 478,56 € | 478,56 € |

Bild 22 Fahrzeug, außen, Lackierung verwittert / matt, aufbereiten

Bild 23 Fahrzeug, außen, Lackierung verwittert / matt, aufbereiten

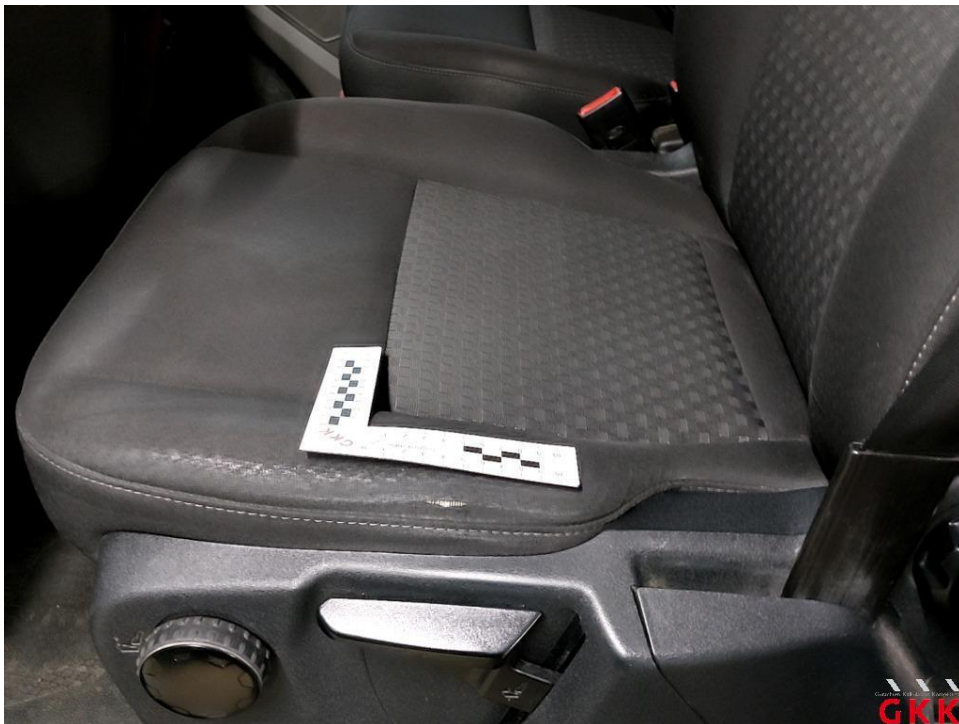
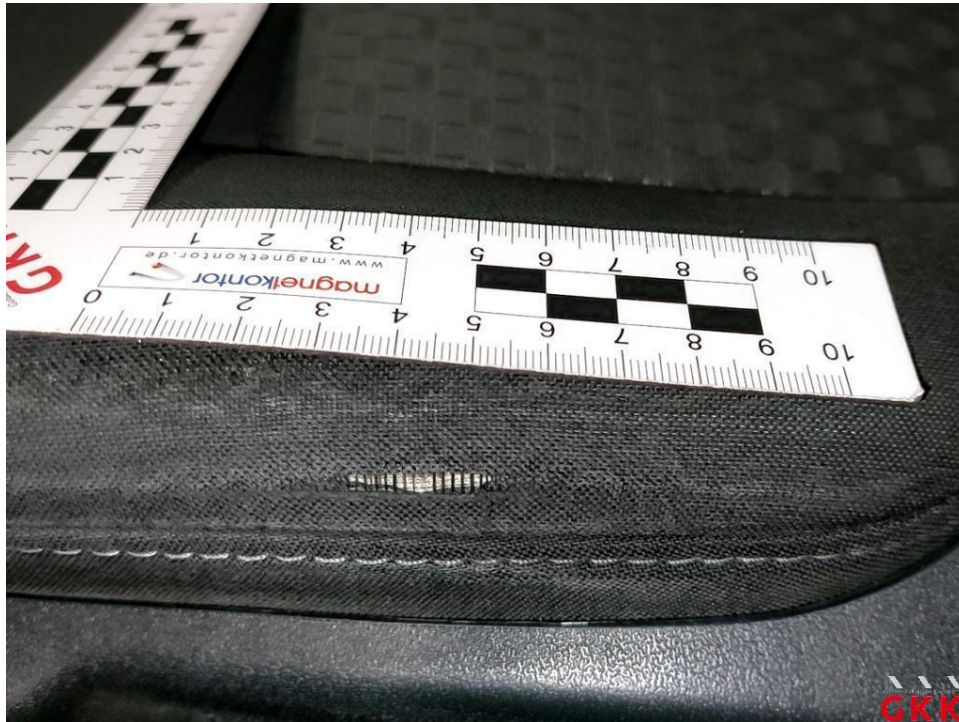
| Wertbeeinflussende Faktoren | | |
|---|---|---|
| Sitz vorne links Bezug Sitzkissen -Stoff-, gerissen, ersetzen (Bild 24, Bild 25) | 244,87 € | 97,95 € |

Bild 24 Sitz vorne links, Bezug Sitzkissen -Stoff-, gerissen, ersetzen

Bild 25 Sitz vorne links, Bezug Sitzkissen -Stoff-, gerissen, ersetzen

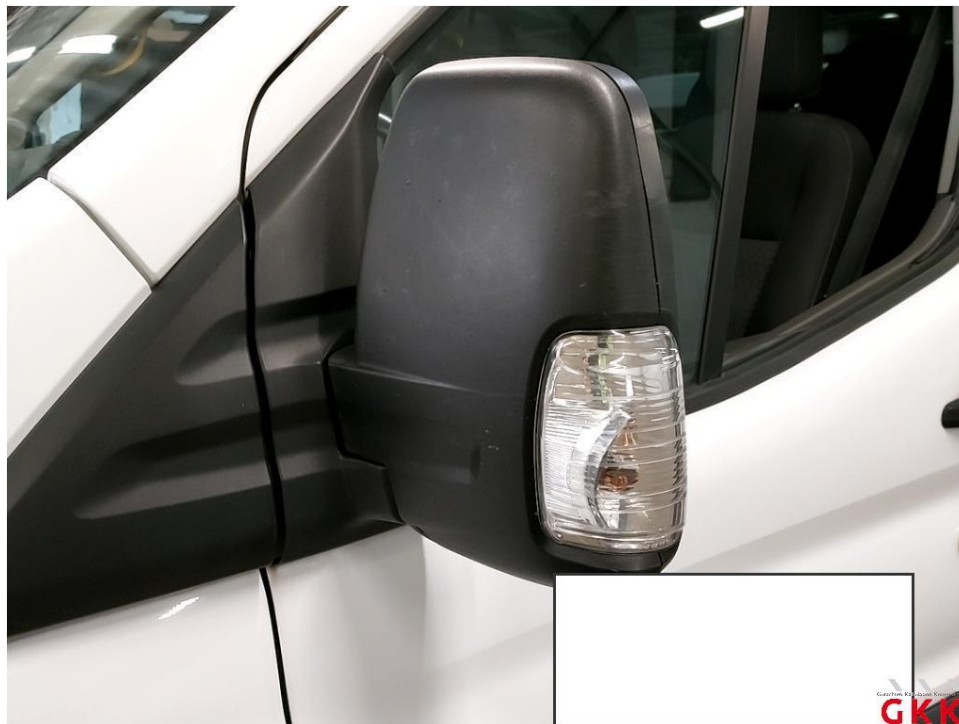
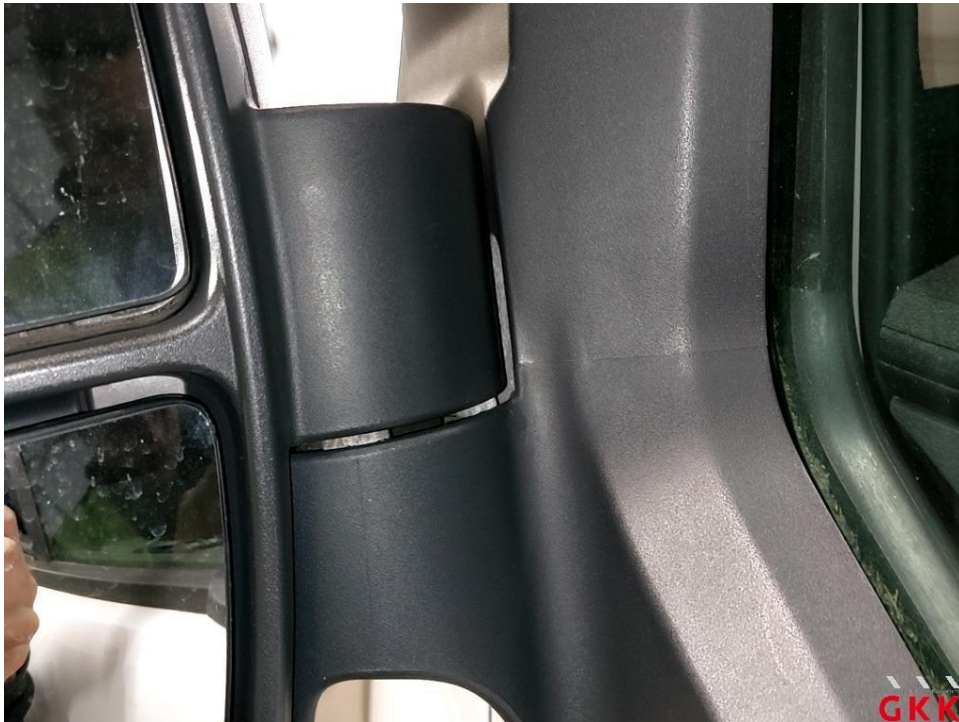
| Wertbeeinflussende Faktoren | | |
|---|---|---|
| Außenspiegel links, lose, instand setzen (Bild 26, Bild 27) | 63,81 € | 63,81 € |

Bild 26 Außenspiegel links, lose, instand setzen

Bild 27 Außenspiegel links, lose, instand setzen

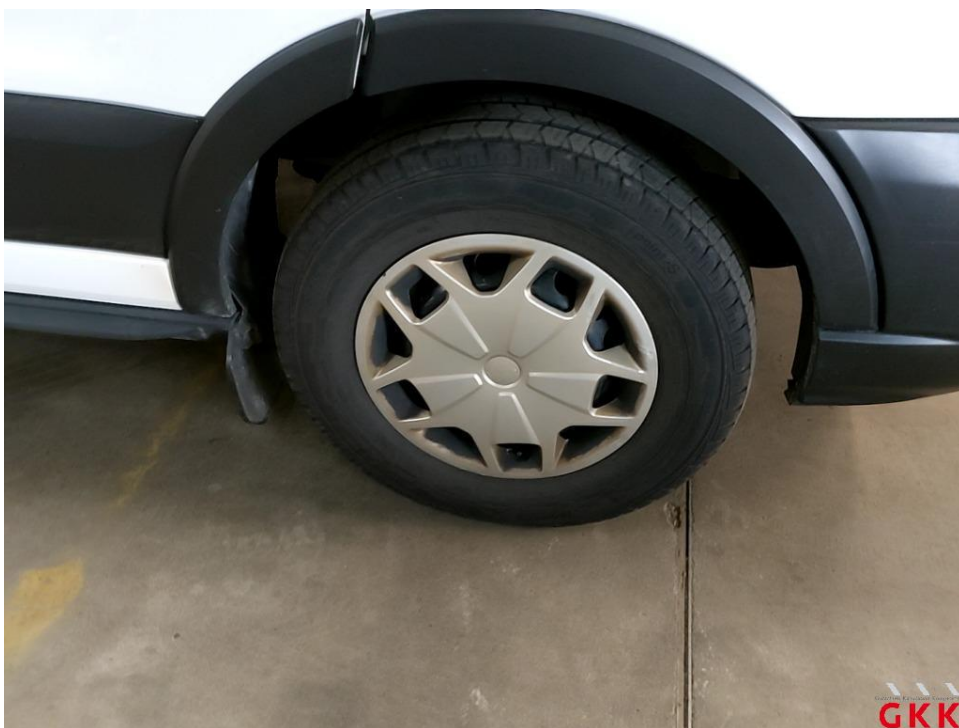
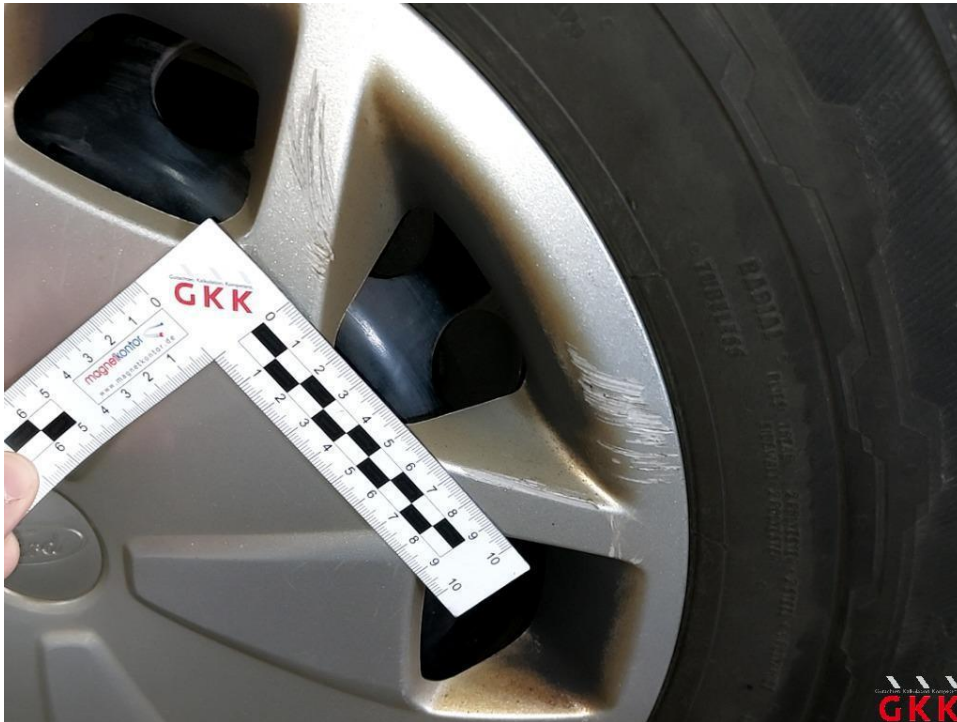
| Wertbeeinflussende Faktoren | | |
|---|---|---|
| Radkappe(n) vorne rechts, verkratzt, ersetzen (Bild 28, Bild 29) | 41,15 € | 16,46 € |

Bild 28 Radkappe(n), vorne rechts, verkratzt, ersetzen

Bild 29 Radkappe(n), vorne rechts, verkratzt, ersetzen

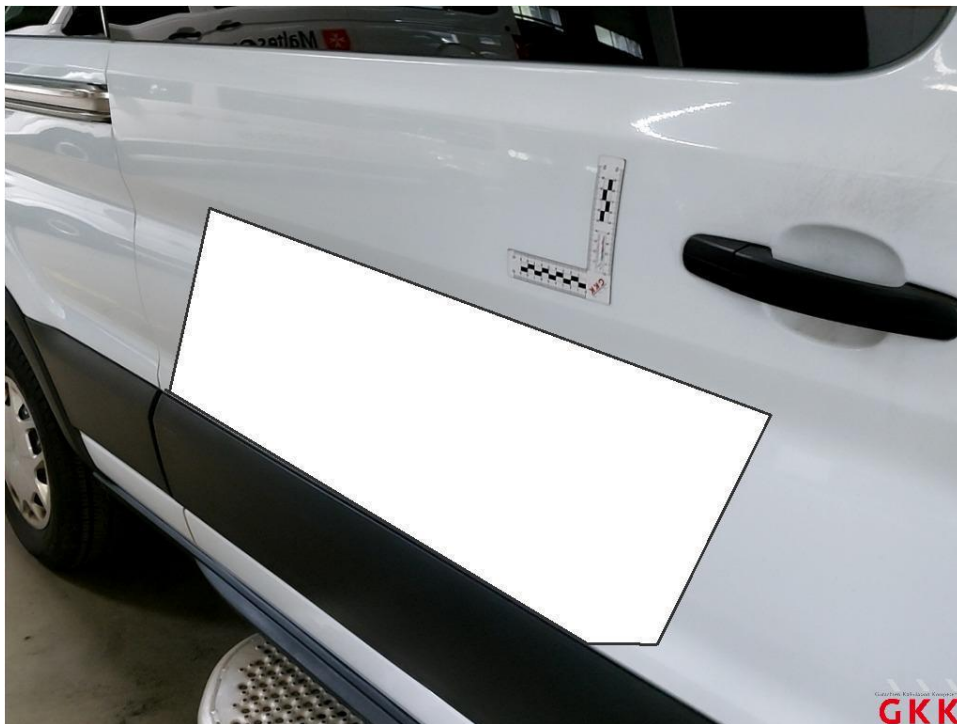
| Wertbeeinflussende Faktoren | | |
|---|---|---|
| Schiebetür rechts, beschädigt, instand setzen - lackieren (Bild 30, Bild 31) | 635,39 € | 349,87 € |

Bild 30 Schiebetür rechts, beschädigt, instand setzen - lackieren

Bild 31 Schiebetür rechts, beschädigt, instand setzen - lackieren

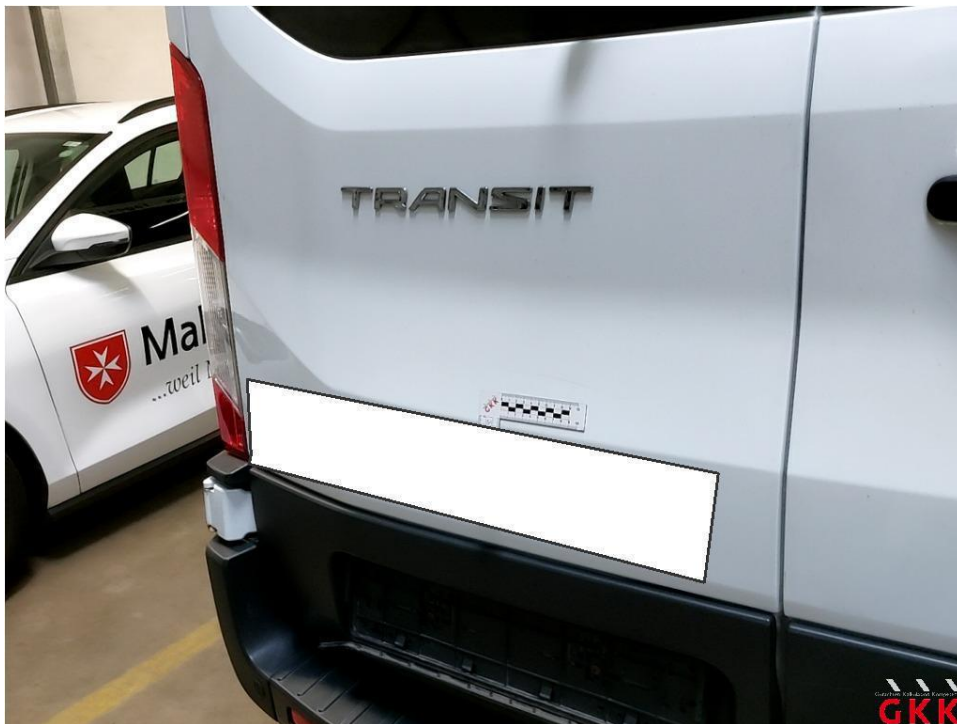
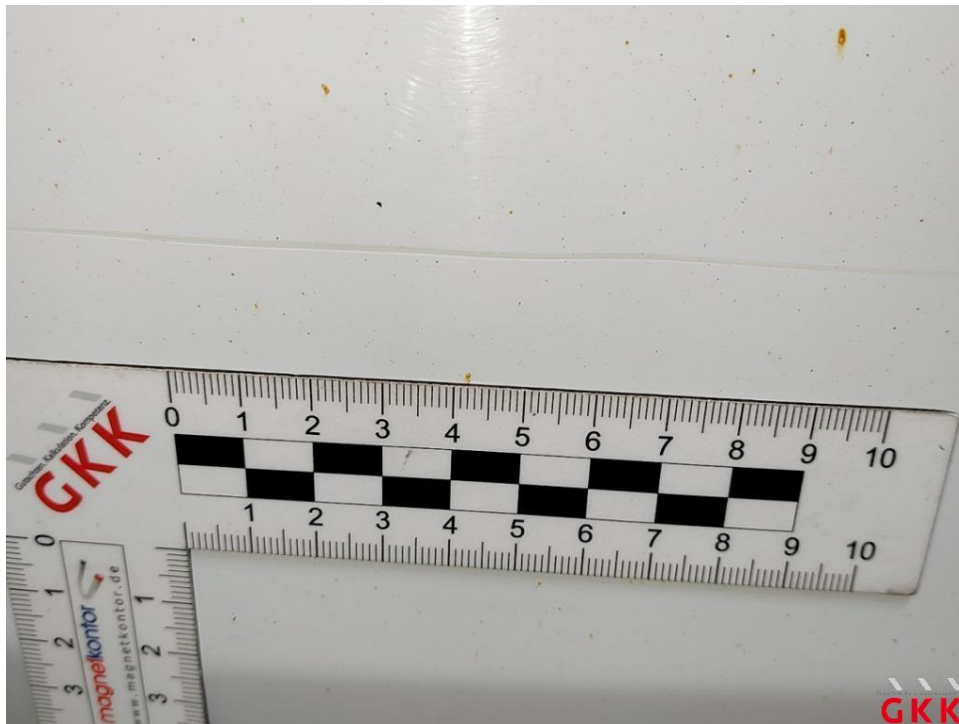
| Wertbeeinflussende Faktoren | | |
|---|---|---|
| Hecktür links, verkratzt, lackieren (Bild 32, Bild 33) | 653,47 € | 261,39 € |

Bild 32 Hecktür links, verkratzt, lackieren

Bild 33 Hecktür links, verkratzt, lackieren

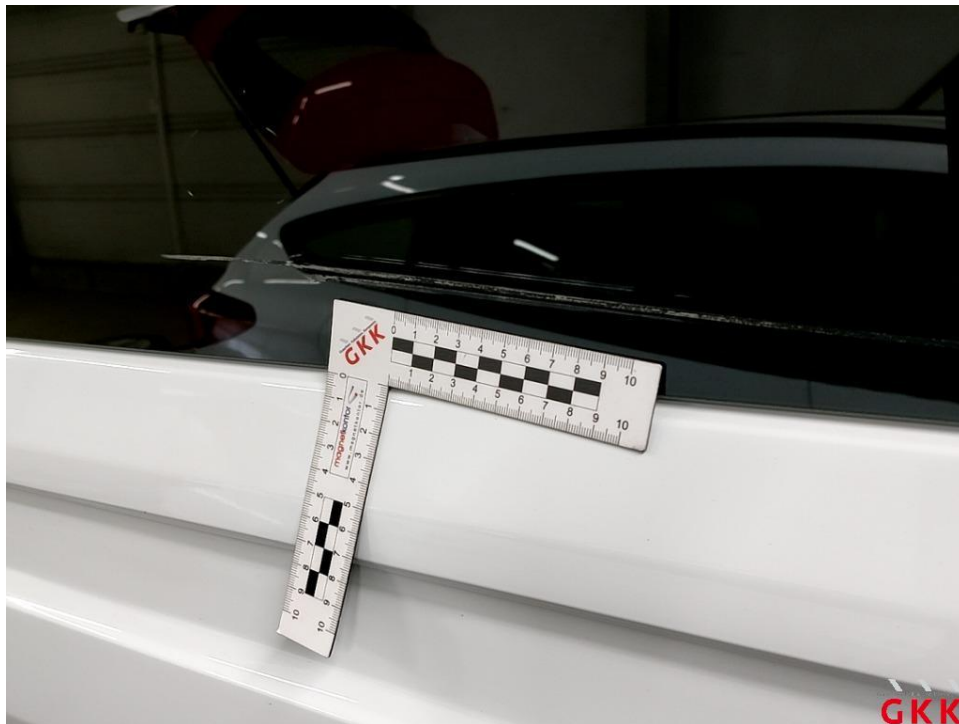
| Wertbeeinflussende Faktoren | | |
|---|---|---|
| Seitenwand links Scheibe -getönt-, verkratzt, ersetzen (Bild 34) | 506,53 € | 202,61 € |

Bild 34 Seitenwand links, Scheibe -getönt-, verkratzt, ersetzen

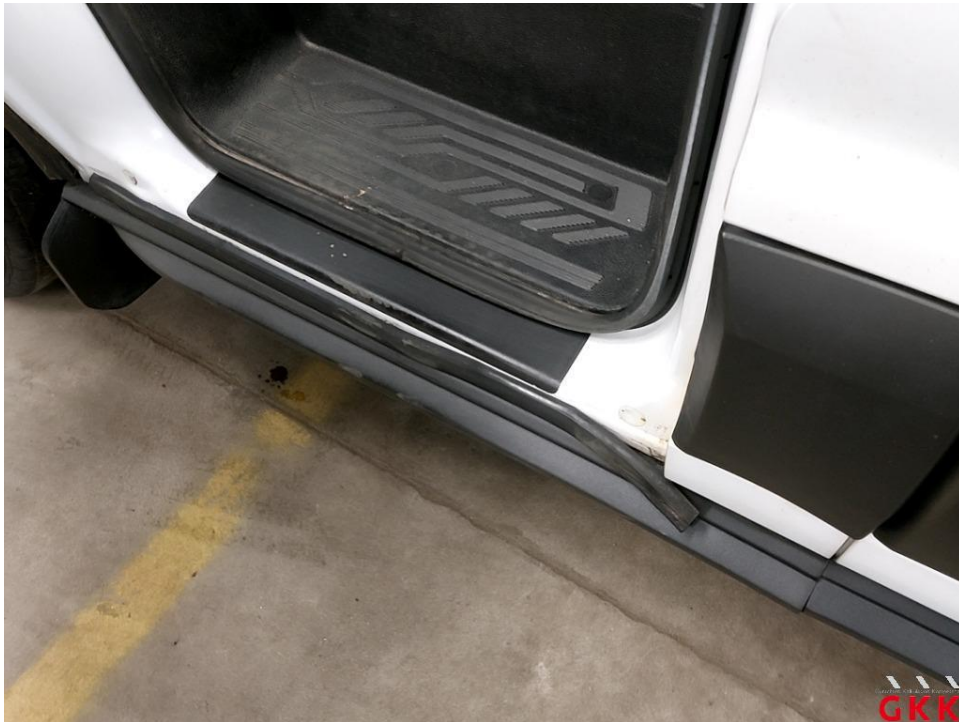
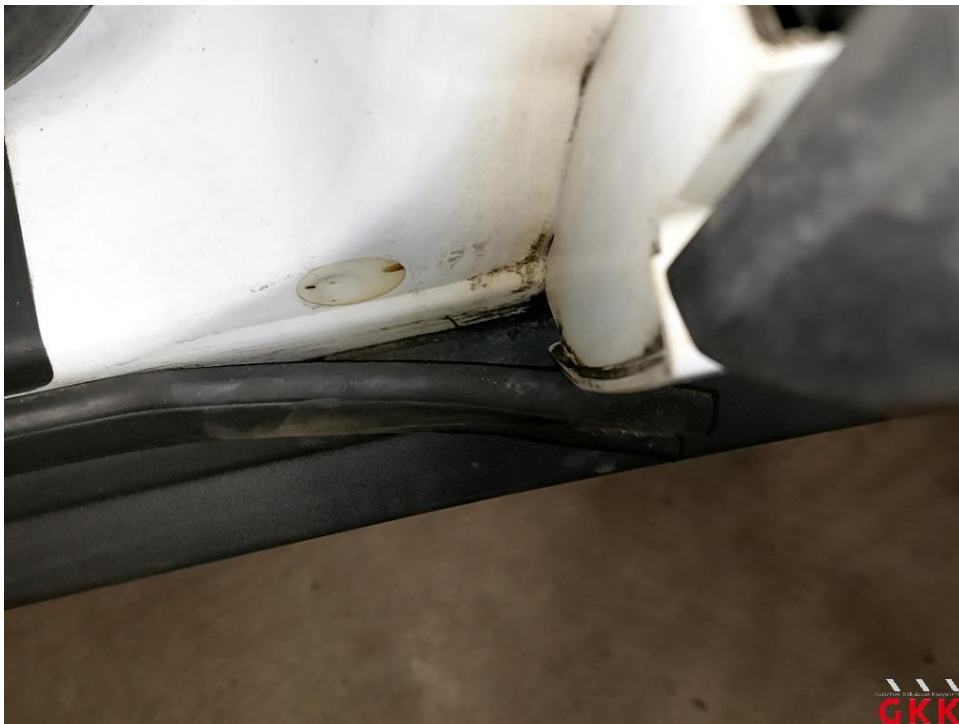
| Wertbeeinflussende Faktoren | | |
|---|---|---|
| Tür vorne links Dichtung -Einstieg-, lose, ersetzen (Bild 35, Bild 36) | 144,02 € | 57,61 € |

Bild 35 Tür vorne links, Dichtung -Einstieg-, lose, ersetzen

Bild 36 Tür vorne links, Dichtung -Einstieg-, lose, ersetzen

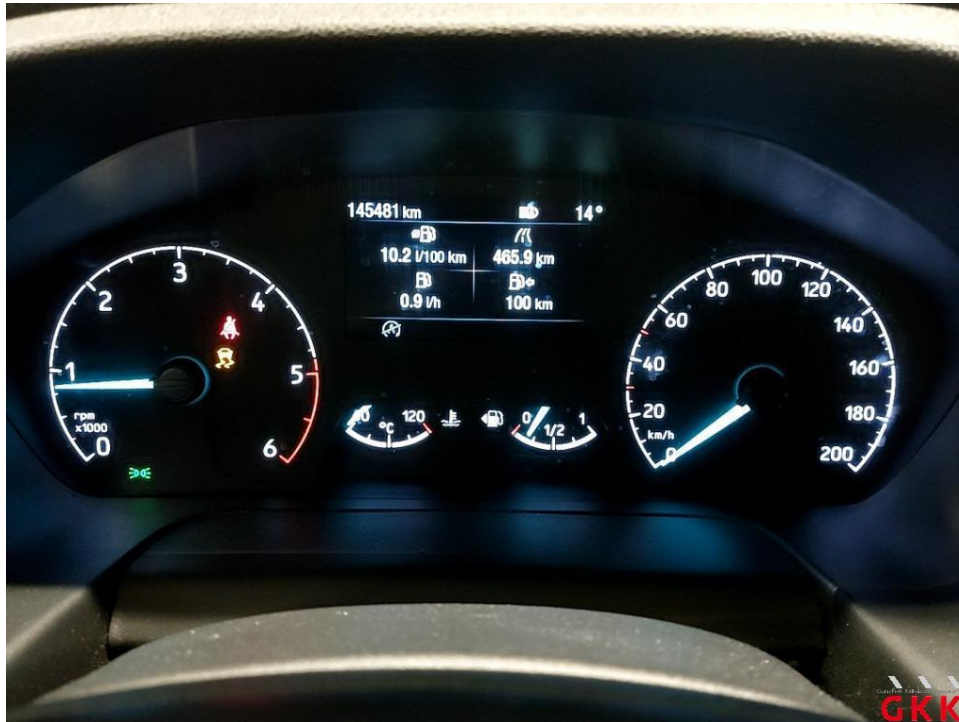
| Wertbeeinflussende Faktoren | | |
|---|---|---|
| Kombiinstrument Stabilitätssystem, Fehlermeldung/en, prüfen (Bild 37) | 47,86 € | 47,86 € |

Bild 37 Kombiinstrument, Stabilitätssystem, Fehlermeldung/en, prüfen
