## Wertgutachten

<b>Ihr Auftrag vom</b>	02.05.2025 durch Raiffeisen-Impuls Fuhrparkmanagement GmbH & Co. KG
<b>Besichtigungsort</b>	36272 Niederaula, Industriestraße 11
<b>Besichtigungsdatum</b>	08.05.2025
<b>Referenznummern</b>	2064272

<b>Fahrzeugident.-Nr.</b>	<b>WF0PXXGCHPNL26528</b>		
<b>Fahrzeugart</b>	PKW - Kombilimousine	<b>Farbton / Lackart</b>	Weiß / Uni
<b>Hersteller</b>	Ford	<b>Nächste HU</b>	keine Angabe
<b>Typ / Verkaufsbez.</b>	Focus 1.5 EcoBlue Cool & Connect	<b>Laufleistung abgelesen</b>	88.993 km
<b>Erstzulassung</b>	26.04.2022	<b>Emissionsklasse</b>	Euro 6
<b>Getriebe / Gänge</b>	Automatik / 8	<b>Sitzplätze / Türen</b>	5 / 5
<b>Achsen / angetrieben</b>	2 / 1	<b>Anzahl Besitzer</b>	unbekannt
<b>Motorart</b>	Reihenmotor / Diesel	<b>Hubraum / Nennleistung</b>	1.499 ccm / 88 KW
<b>Antriebsart</b>	Frontantrieb

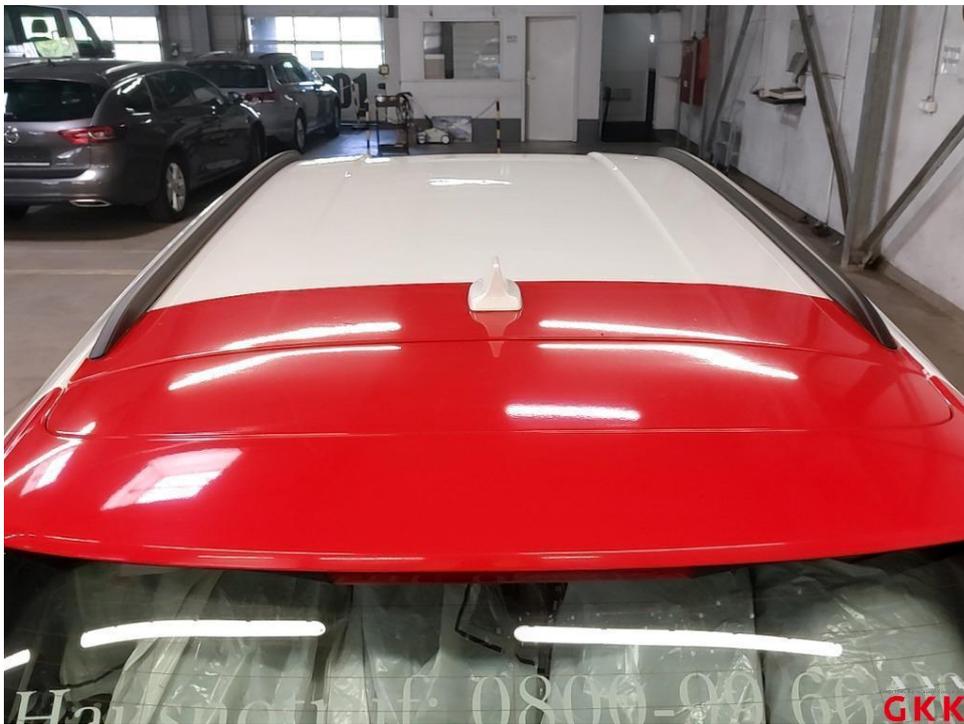
Bild 16 Dach, beklebt, entkleben

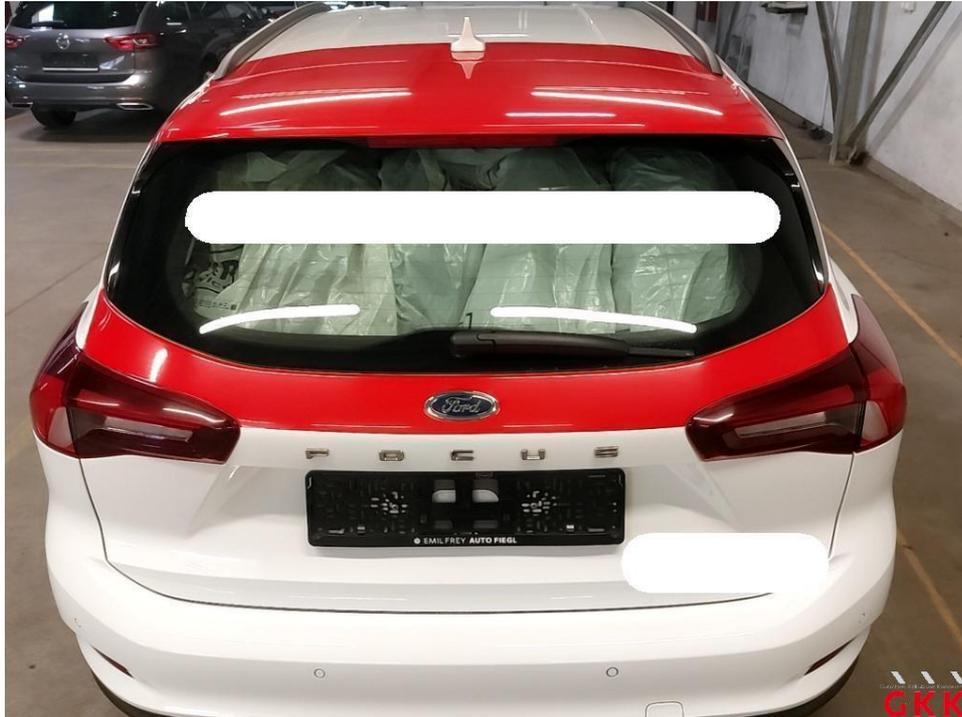
Bild 17 Heckklappe, Hagelschaden, kalt drücken

<b>Wertbeeinflussende Faktoren</b>		
<b>Front</b> (Angaben ohne MwSt.)	Reparaturkosten	MW
Motorhaube, Hagelschaden, kalt drücken (Bild 27, Bild 28, Bild 29)	159,52 €	159,52 €
Motorhaube, beklebt, entkleben	20,00 €	20,00 €
<b>Dach</b> (Angaben ohne MwSt.)	Reparaturkosten	MW
Dach, Hagelschaden, kalt drücken (Bild 20, Bild 21, Bild 22)	398,80 €	398,80 €
Dach, beklebt, entkleben (Bild 16)	20,00 €	20,00 €
Dach Holm links, Hagelschaden, kalt drücken (Bild 23, Bild 24)	159,52 €	159,52 €
Dach Holm rechts, Hagelschaden, kalt drücken (Bild 25, Bild 26)	159,52 €	159,52 €
<b>Seite links</b> (Angaben ohne MwSt.)	Reparaturkosten	MW
Tür vorne links, beklebt, entkleben	20,00 €	20,00 €
<b>Seite rechts</b> (Angaben ohne MwSt.)	Reparaturkosten	MW
Tür vorne rechts, beklebt, entkleben	20,00 €	20,00 €
<b>Heck</b> (Angaben ohne MwSt.)	Reparaturkosten	MW
Heckklappe, Hagelschaden, kalt drücken (Bild 17, Bild 18, Bild 19)	159,52 €	159,52 €

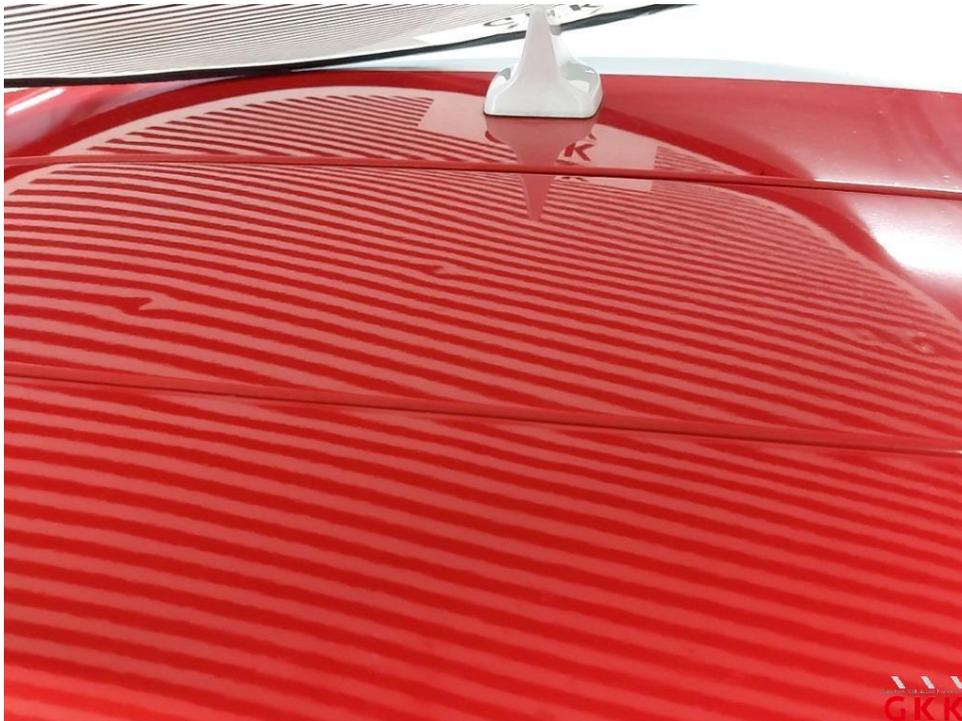
Bild 18 Heckklappe, Hagelschaden, kalt drücken

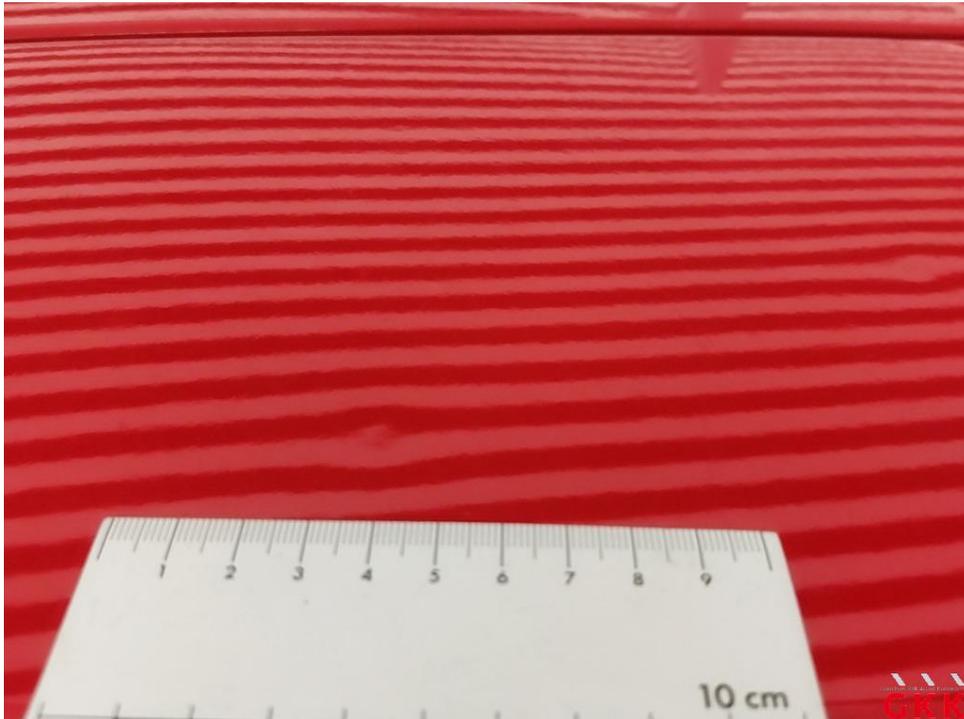
Bild 19 Heckklappe, Hagelschaden, kalt drücken

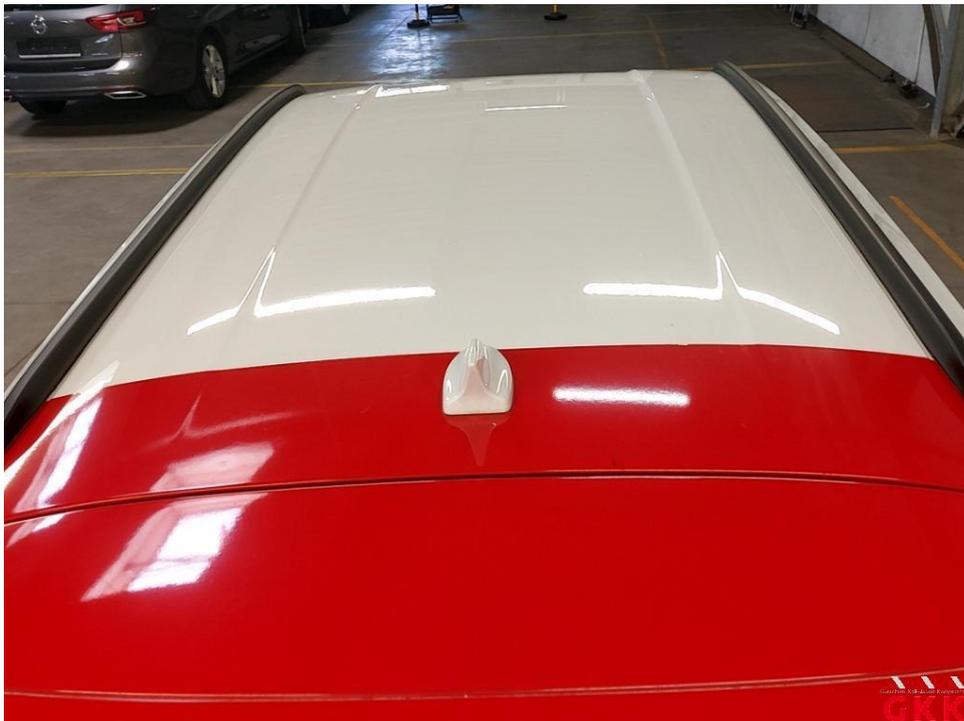
Bild 20 Dach, Hagelschaden, kalt drücken

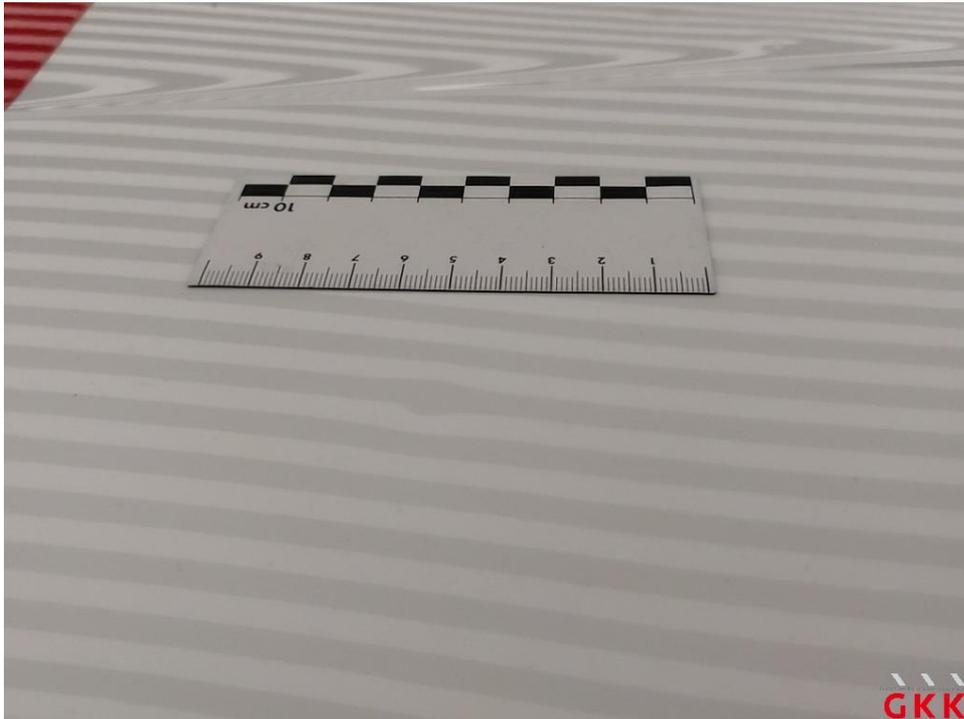
Bild 21 Dach, Hagelschaden, kalt drücken

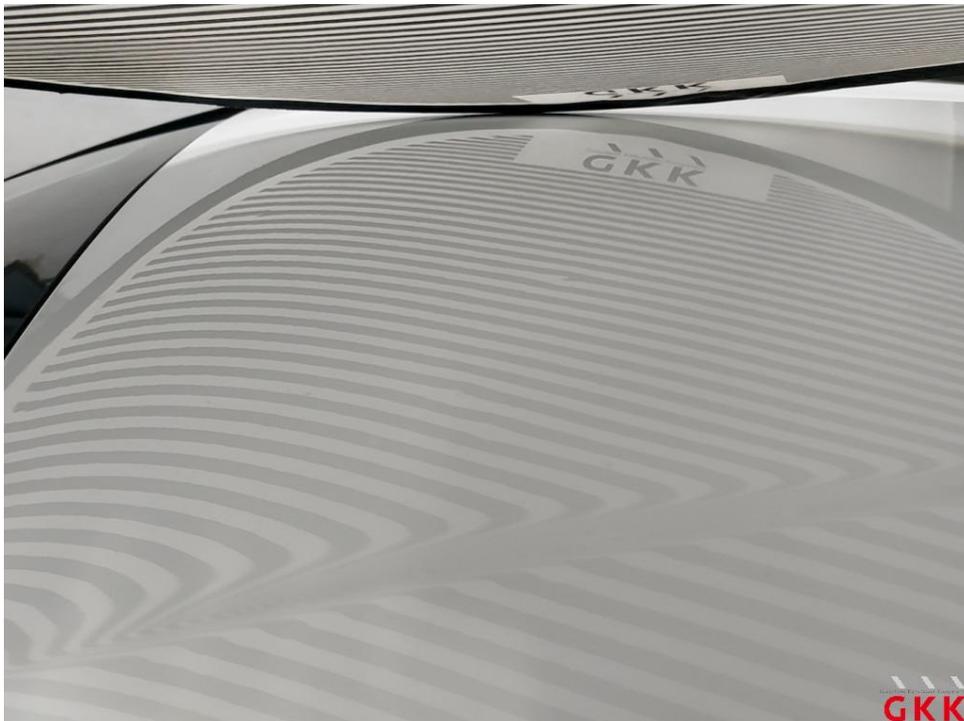
Bild 22 Dach, Hagelschaden, kalt drücken

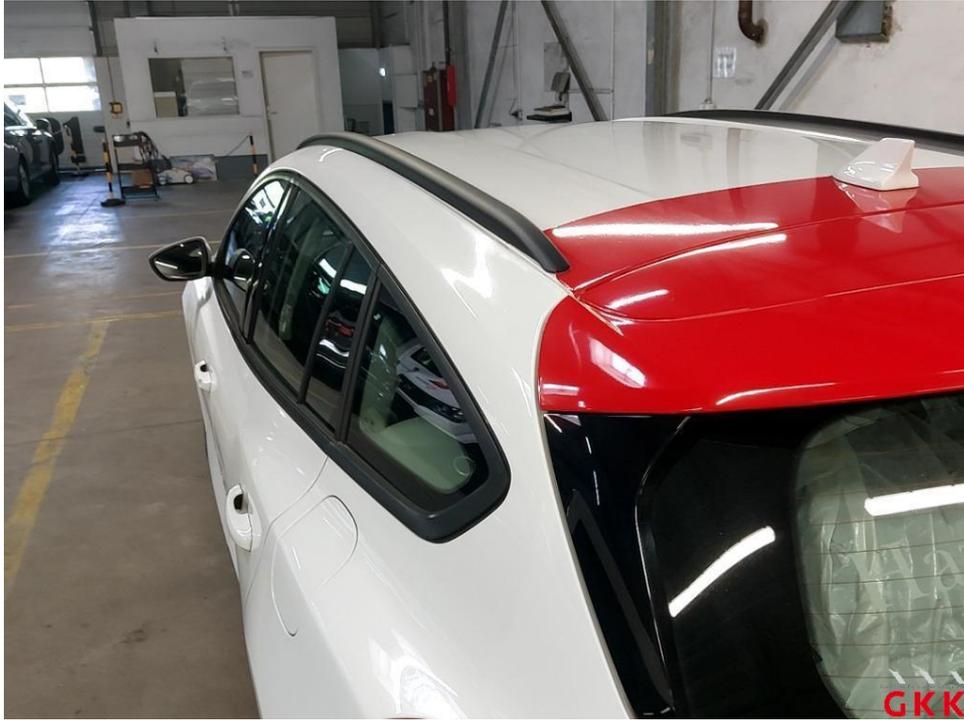
Bild 23 Dach, Holm links, Hagelschaden, kalt drücken

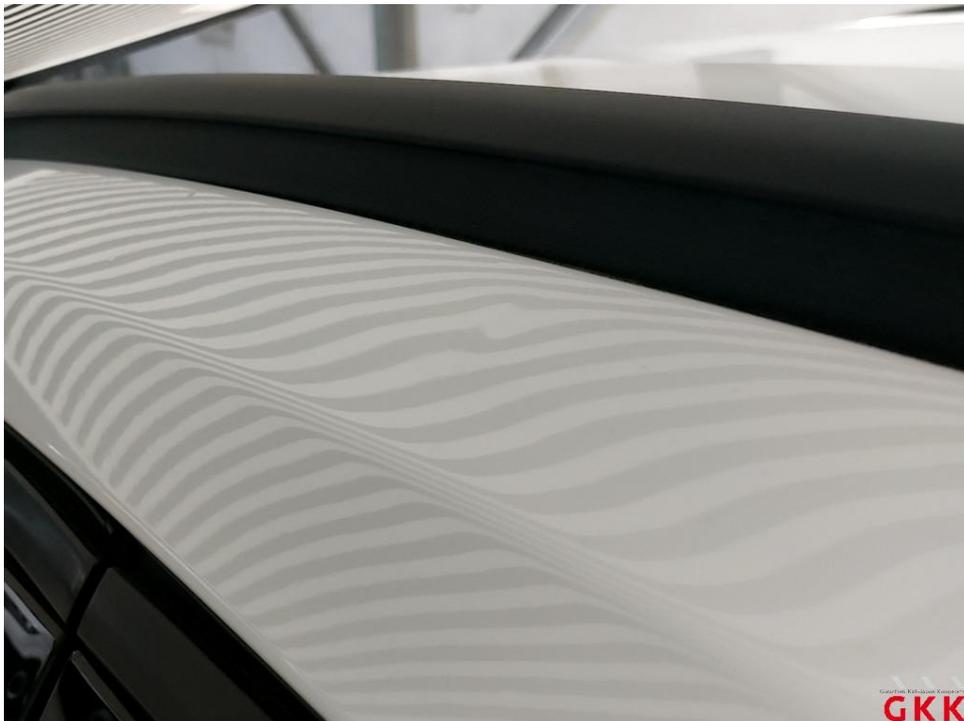
Bild 24 Dach, Holm links, Hagelschaden, kalt drücken

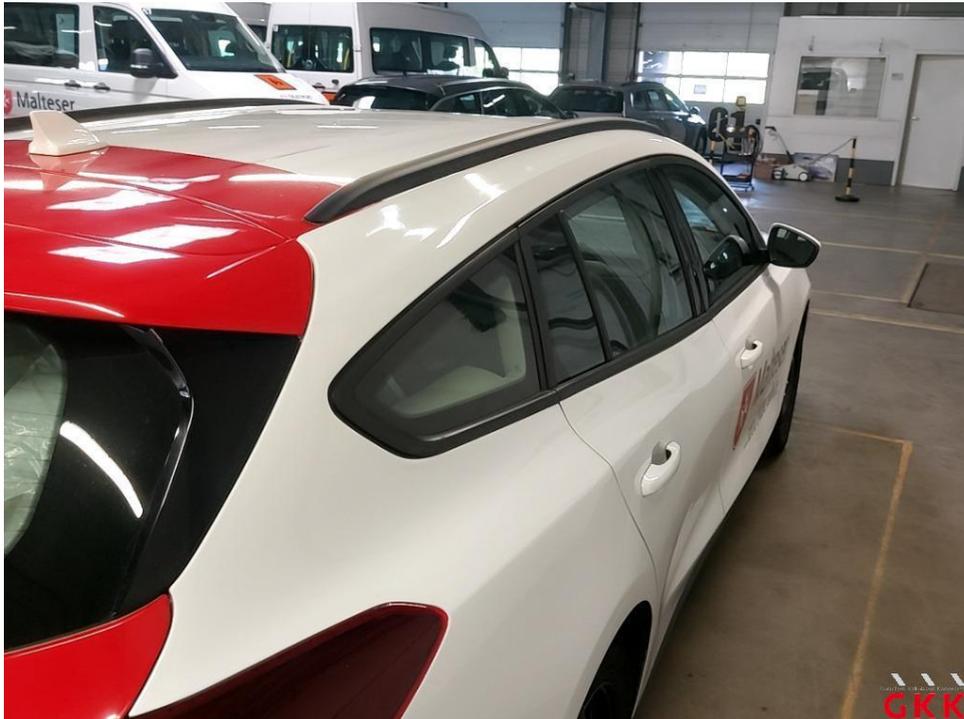
Bild 25 Dach, Holm rechts, Hagelschaden, kalt drücken

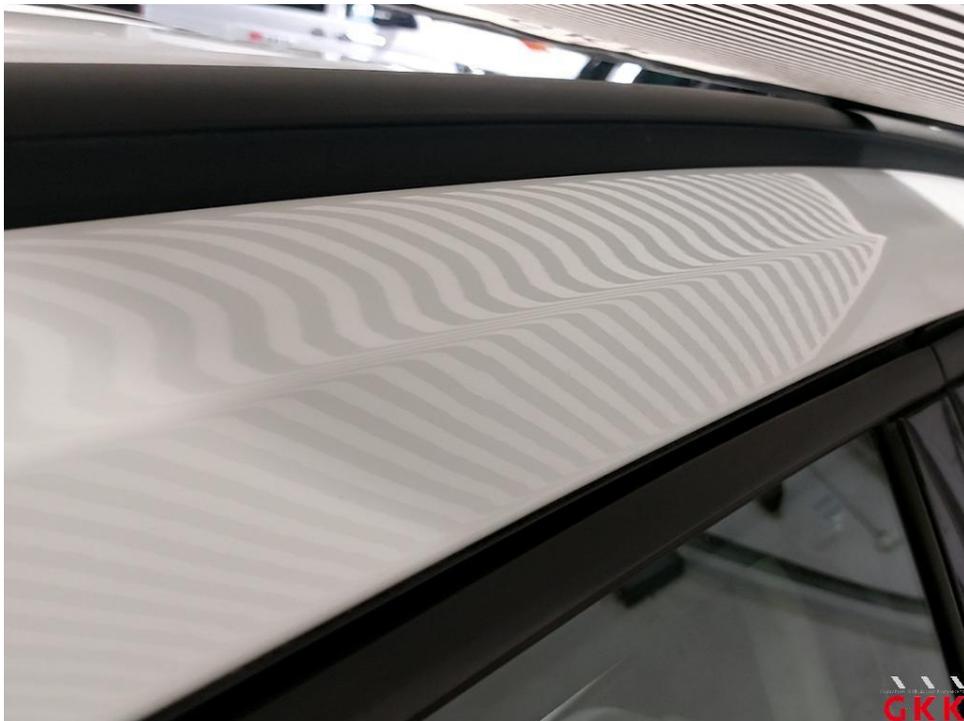
Bild 26 Dach, Holm rechts, Hagelschaden, kalt drücken

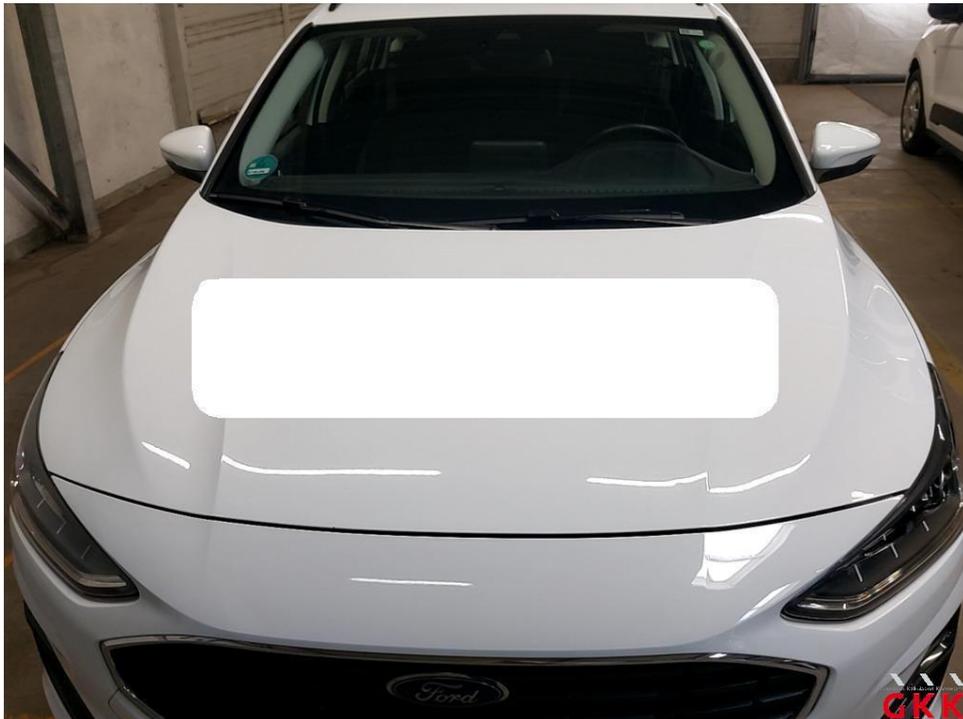
Bild 27 Motorhaube, Hagelschaden, kalt drücken

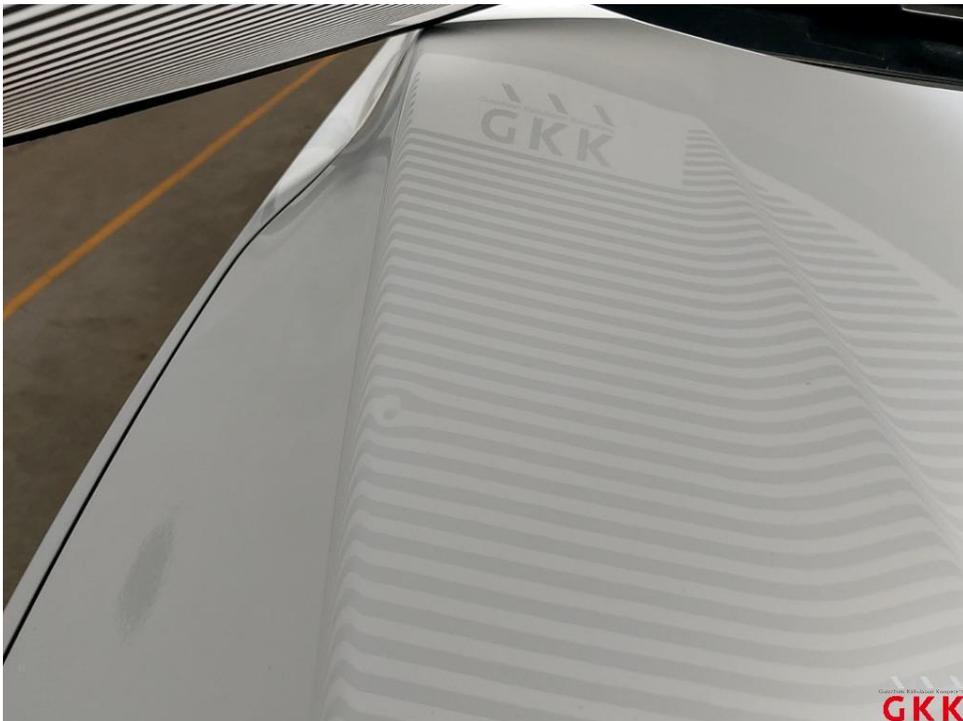
Bild 28 Motorhaube, Hagelschaden, kalt drücken

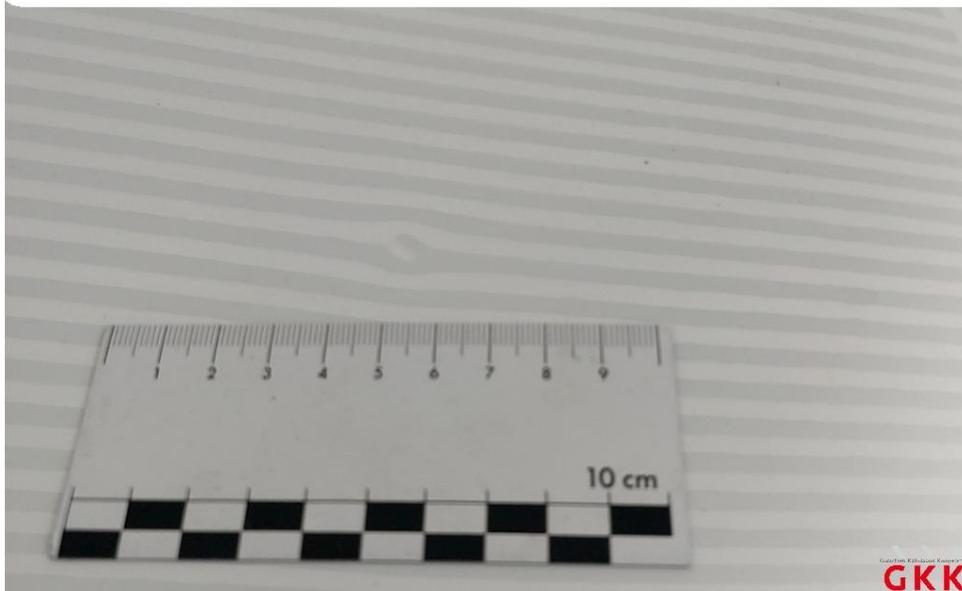
Bild 29 Motorhaube, Hagelschaden, kalt drücken

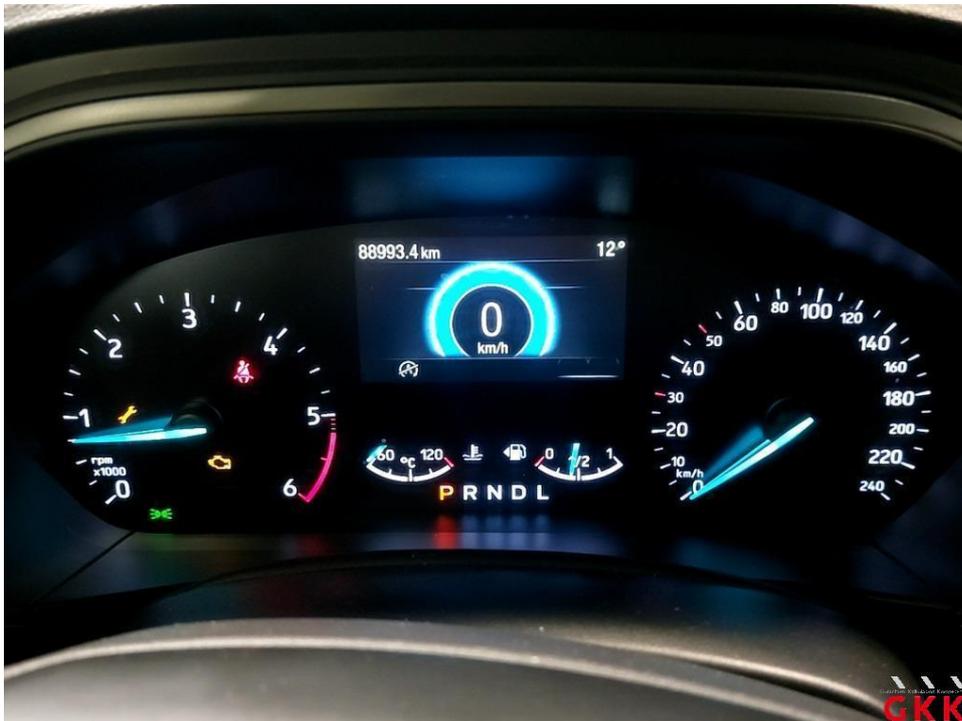
Die Instandsetzungskosten für den beschädigten Turbolader / Partikelfilter wurden aus dem vorliegenden Kostenvoranschlag (KVA) entnommen. Da zum Besichtigungszeitpunkt keine Schadensdiagnose durchgeführt wurde, besteht dahingehend ein Bewertungsrisiko und die Möglichkeit von Folgekosten bzw. Folgeschäden kann somit nicht ausgeschlossen werden.

Bild 30 Turbolader sowie Partikelfilter (gemäß KVA), defekt, ersetzen

Heckklappe, beklebt, entkleben	20,00 €	20,00 €
<b>Sonstiges</b> (Angaben ohne MwSt.)	Reparaturkosten	MW
HU (Hauptunters.) PKW / Transporter, kein gültiger Nachweis vorhanden, durchführen	121,85 €	121,85 €
<b>Ohne Zuordnung</b> (Angaben ohne MwSt.)	Reparaturkosten	MW
Turbolader sowie Partikelfilter (gemäß KVA), defekt, ersetzen (Bild 30)	4275,81 €	4275,81 €
