## Wertgutachten

<b>Ihr Auftrag vom</b>	09.05.2025 durch Raiffeisen-Impuls Fuhrparkmanagement GmbH & Co. KG
<b>Besichtigungsort</b>	36272 Niederaula, Industriestraße 11
<b>Besichtigungsdatum</b>	14.05.2025
<b>Referenznummern</b>	0002061034

<b>Fahrzeugident.-Nr.</b>	<b>W0VZT8GP2M1031739</b>		
<b>Fahrzeugart</b>	PKW - Kombi	<b>Farbton / Lackart</b>	Grau / Metallic
<b>Hersteller</b>	Opel	<b>Nächste HU</b>	01/2027
<b>Typ / Verkaufsbez.</b>	Insignia B Sports Tourer 2.0 CDTI Business	<b>Laufleistung abgelesen</b>	71.663 km
<b>Erstzulassung</b>	26.01.2022	<b>Emissionsklasse</b>	keine Angabe
<b>Getriebe / Gänge</b>	Automatik / 8	<b>Sitzplätze / Türen</b>	5 / 5
<b>Achsen / angetrieben</b>	2 / 1	<b>Anzahl Besitzer</b>	keine Angabe
<b>Motorart</b>	Reihenmotor / Diesel	<b>Hubraum / Nennleistung</b>	1.995 ccm / 128 KW
<b>Antriebsart</b>	Frontantrieb

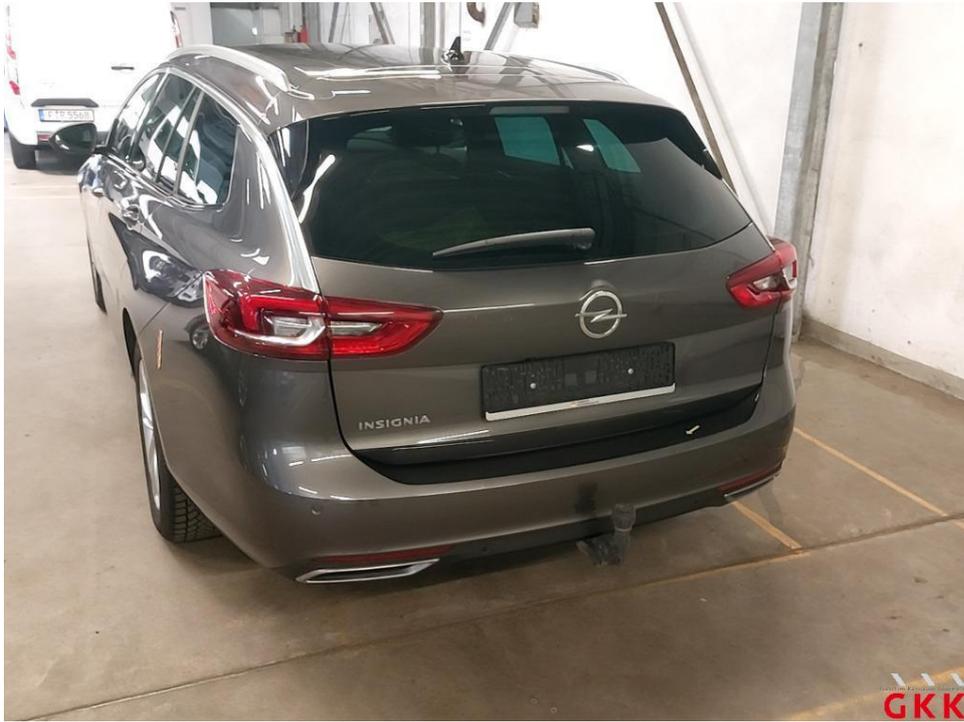
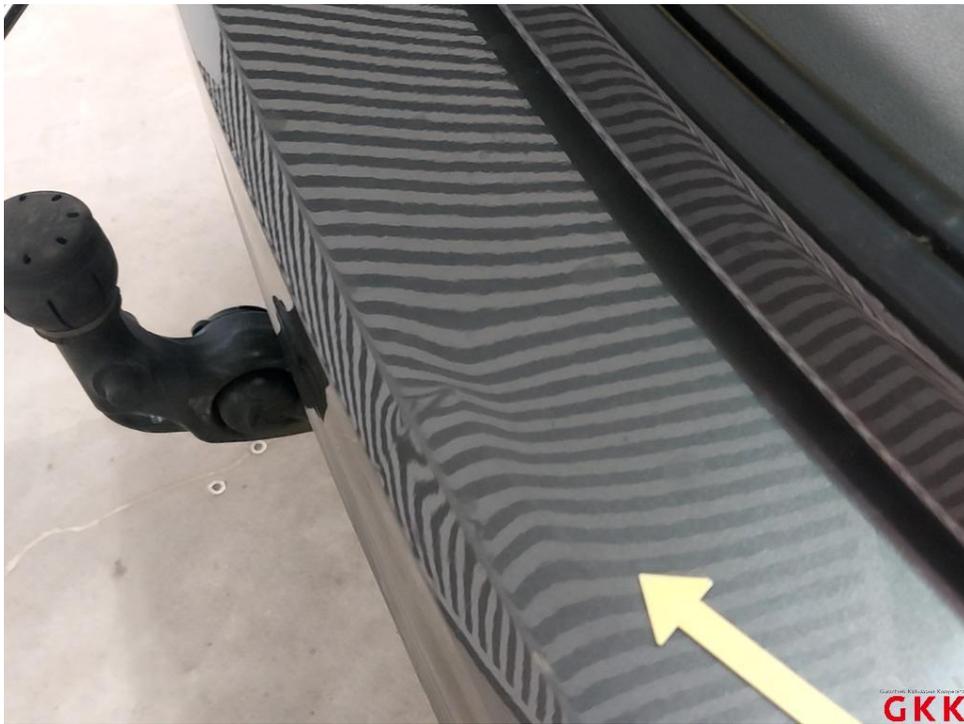
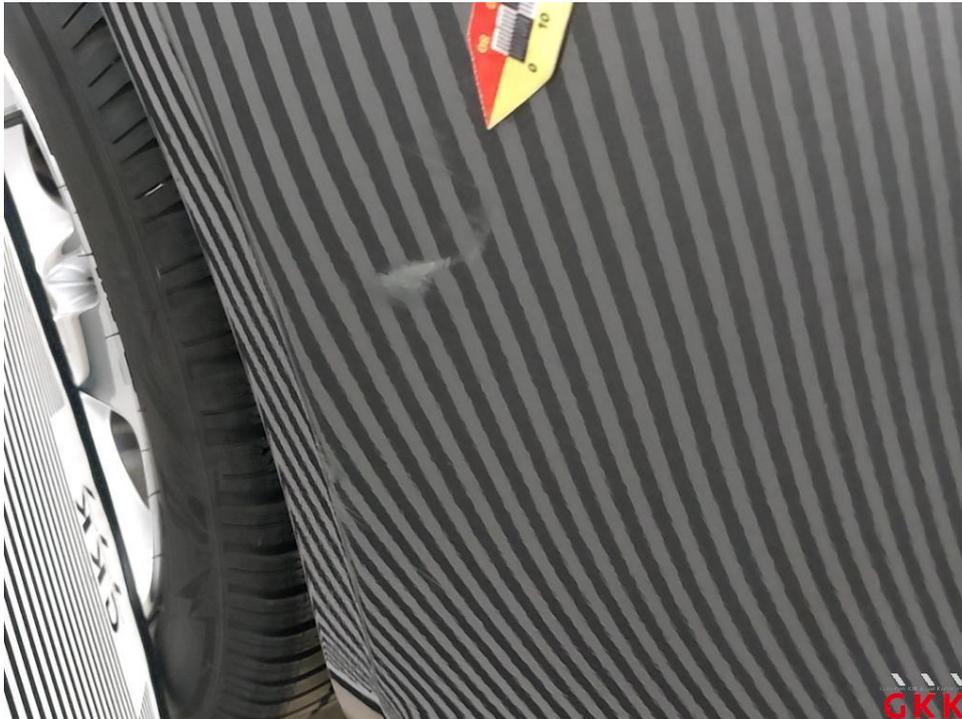
Bild 15 Stoßfänger hinten, Verkleidung -lackiert-, beschädigt, ersetzen

Bild 16 Stoßfänger hinten, Verkleidung -lackiert-, beschädigt, ersetzen

Bild 17 Stoßfänger hinten, Verkleidung -lackiert-, beschädigt, ersetzen

Dach (Angaben ohne MwSt.)	Reparaturkosten	MW
Dach, 4 bis 10 Dellen / Bauteil, kalt drücken (Bild 20, Bild 21, Bild 22)	319,04 €	319,04 €
Heck (Angaben ohne MwSt.)	Reparaturkosten	MW
Stoßfänger hinten Verkleidung -lackiert-, beschädigt, ersetzen (Bild 15, Bild 16, Bild 17)	1390,78 €	904,01 €
Heckklappe, beschädigt, instand setzen - lackieren (Bild 18, Bild 19)	1226,32 €	880,86 €
Sonstiges (Angaben ohne MwSt.)	Reparaturkosten	MW
Fahrzeug Front, Steinschlag, Gebrauchsspur	0,00 €	0,00 €
Inspektion groß Mittelklasse, kein gültiger Nachweis vorhanden, durchführen	634,54 €	634,54 €

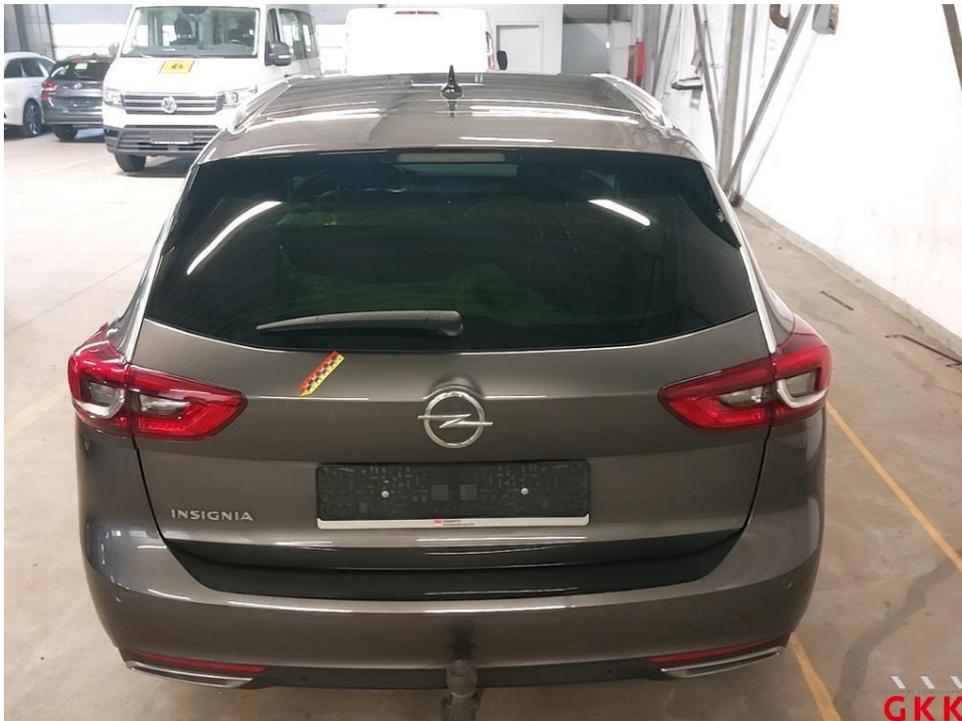
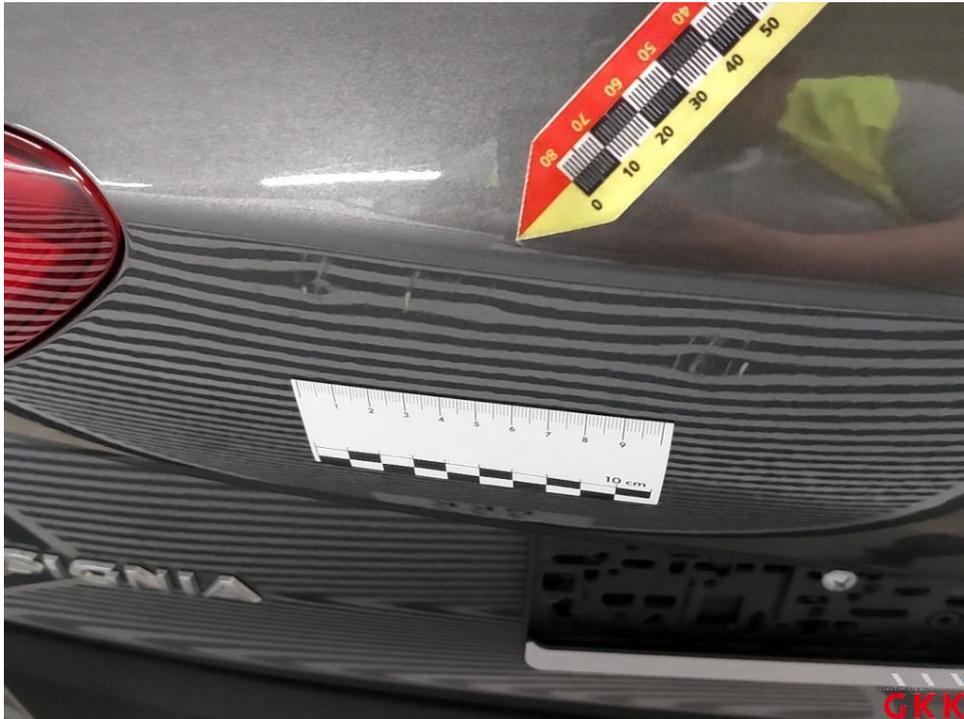
Bild 18 Heckklappe, beschädigt, instand setzen - lackieren

Bild 19 Heckklappe, beschädigt, instand setzen - lackieren

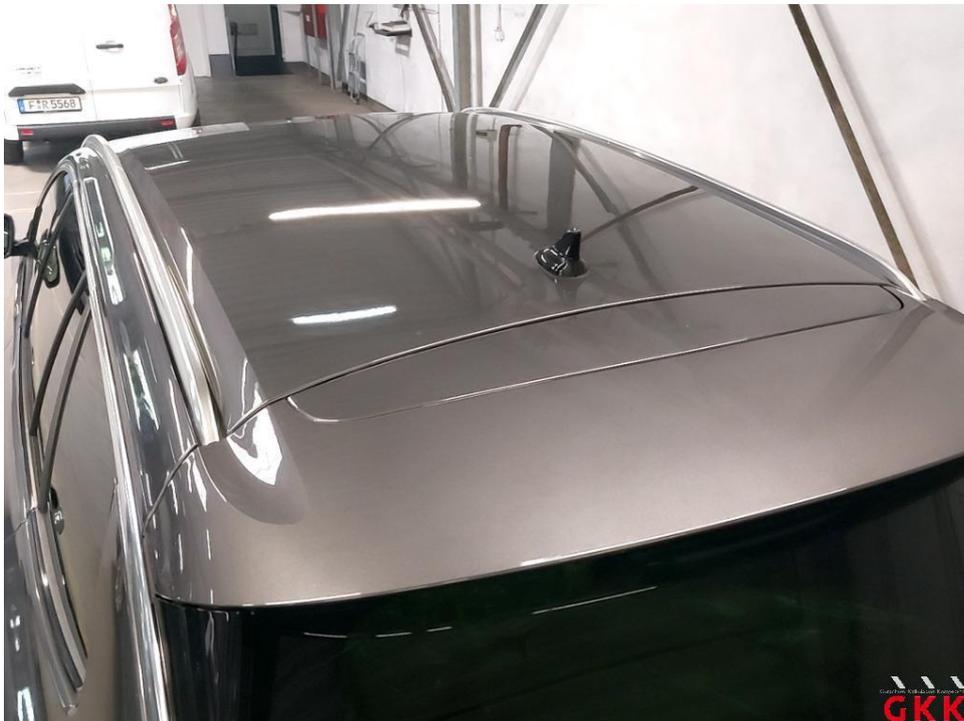
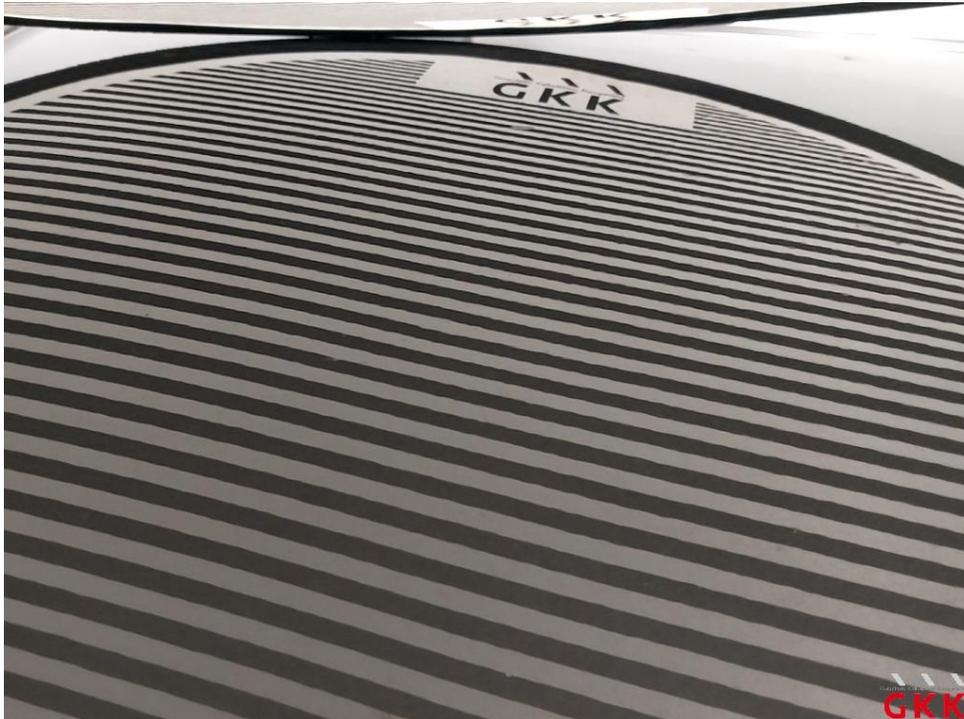
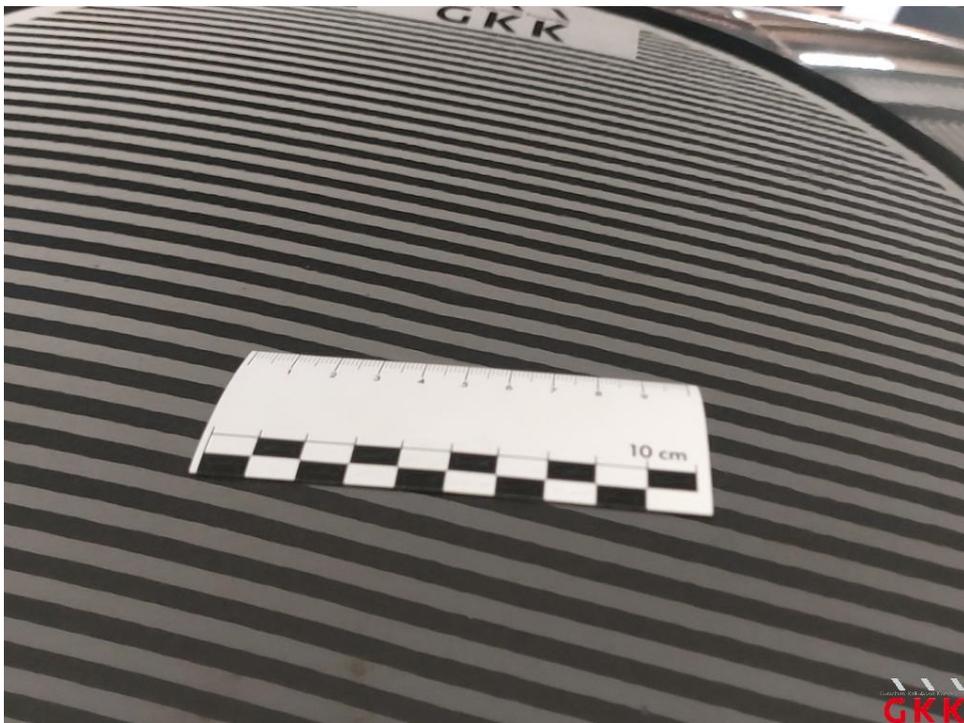
Bild 20 Dach, 4 bis 10 Dellen / Bauteil, kalt drücken

Bild 21 Dach, 4 bis 10 Dellen / Bauteil, kalt drücken

Bild 22 Dach, 4 bis 10 Dellen / Bauteil, kalt drücken
