WBATX95010N018125

Halter		Besichtigungszustand	Ausreichend
Kennzeichen		Laufleistung (abgelesen)	141.776 km
Hersteller	BMW	Restlauf bis Service	15.000 km
Typ/Modell	X3 M40d	HU (Bericht lag vor)	12/2026
Fahrgestellnummer	WBATX95010N018125	Leistung / Hubraum	240 kW / 2.993 ccm
Erstzulassung	17.12.2019	Polster/Farbe	Leder / Braun
Letzte Wartung	12/2024, 131.587 km	Lackierung	Schwarz
Kraftstoffart	Diesel	Getriebe	Automatik

Zustandsbericht

Besichtigungsdatum: 20.05.2025
Protokollnummer: 39827094
Erstellt durch: Martin Helm
Besichtigt durch: Kelleci Sinan

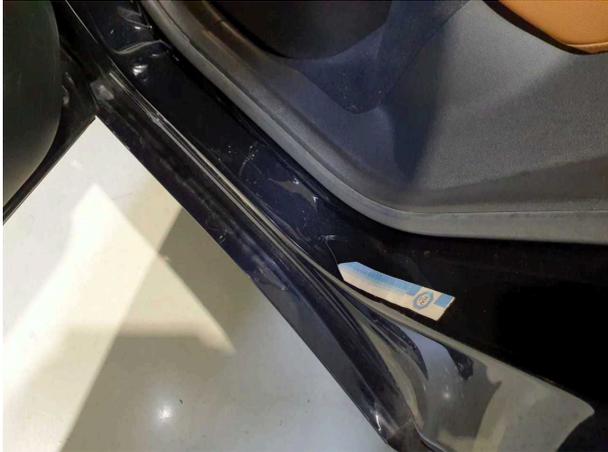
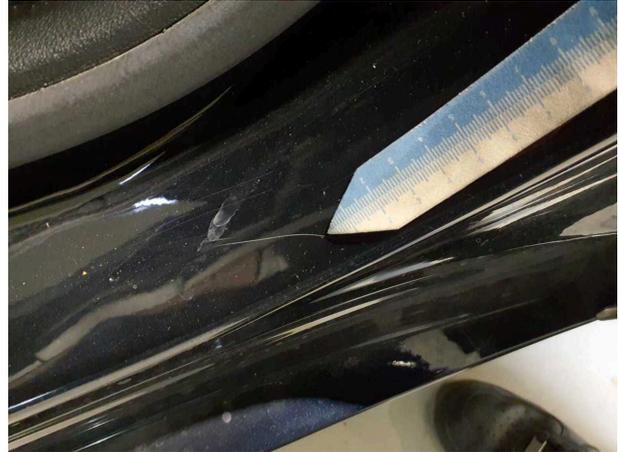
Beschädigung #1: Seitenwand links: Einstieg - verkratzt / verschürft - Smart Repair

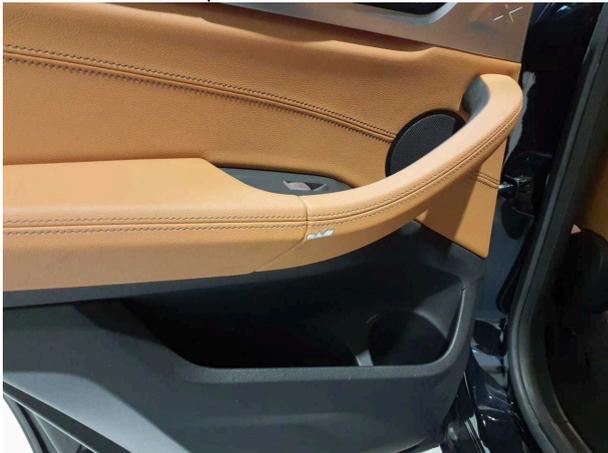
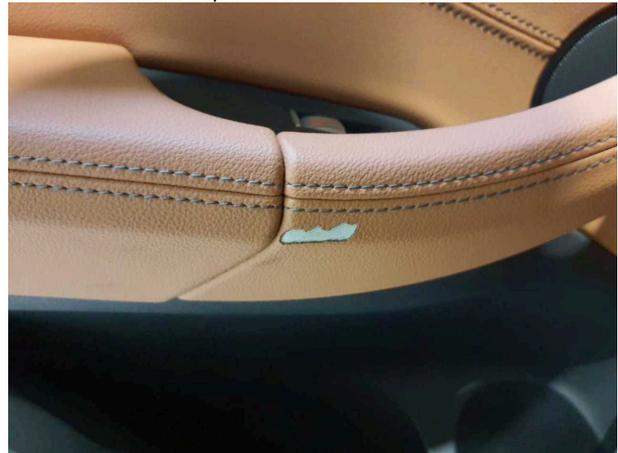
Beschädigung #2: Verkleidungen/Abdeckungen: Türverkleidung hinten links - gebrochen / gerissen - erneuern

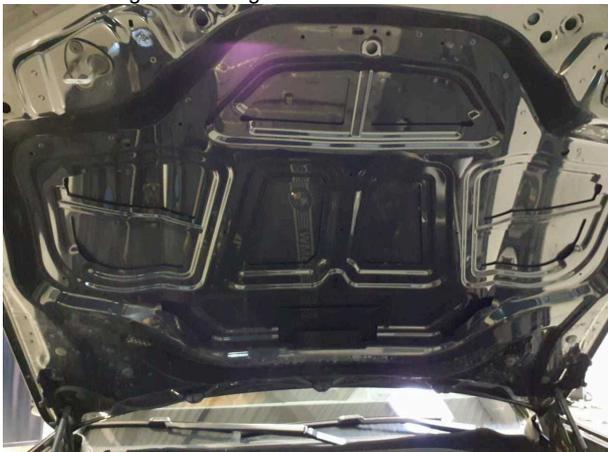
Beschädigung #3: Motorhaube: Dämmmatte - fehlt - erneuern

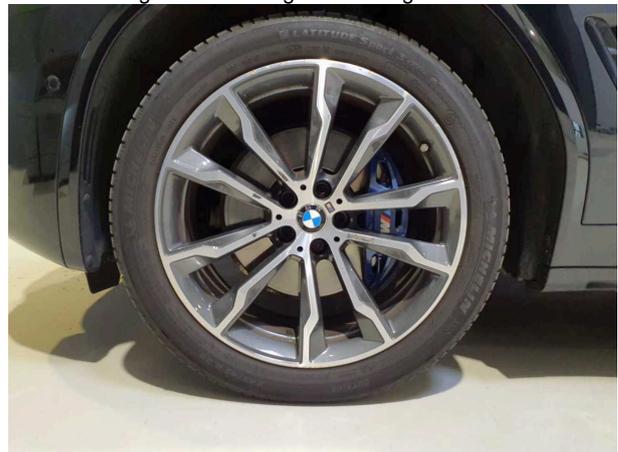
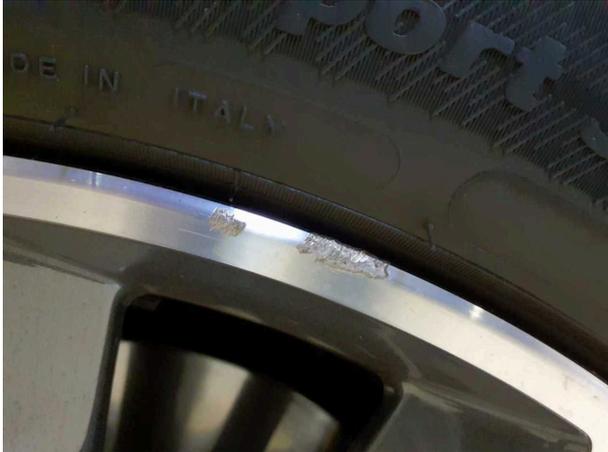
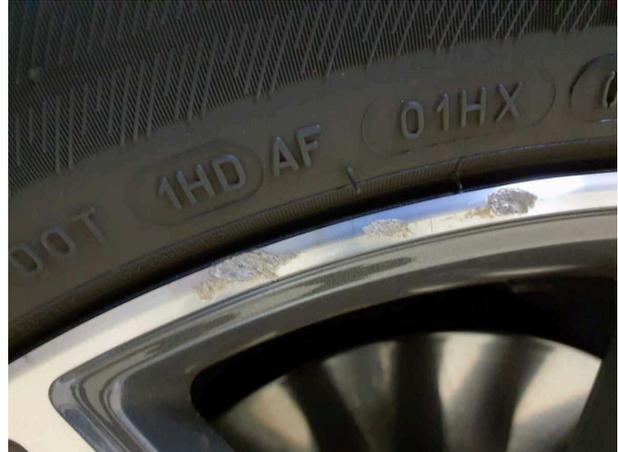
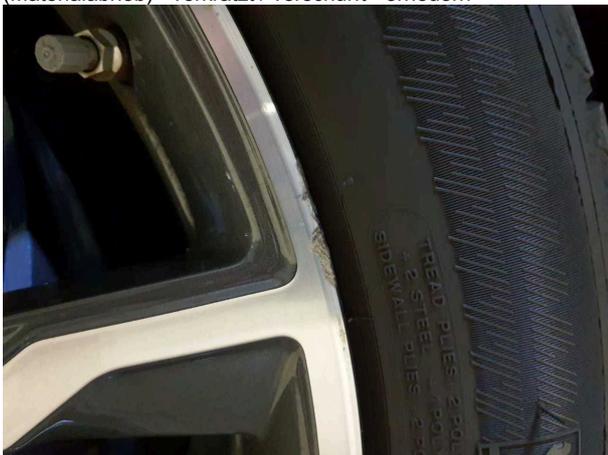
Beschädigung #4: Rad/Reifen: Leichtmetallfelge vorn links (Materialabrieb) - verkratzt / verschürft - erneuern

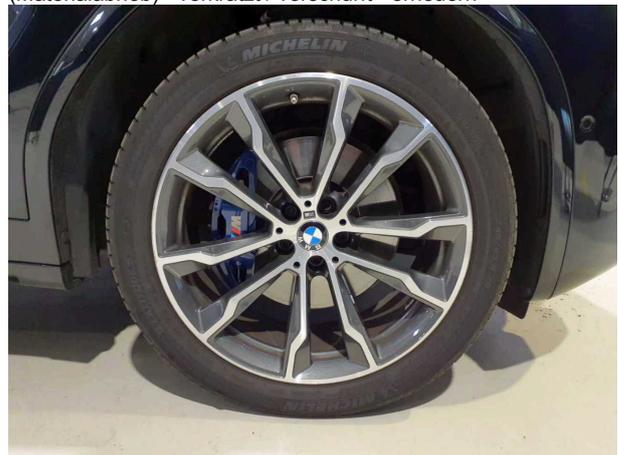
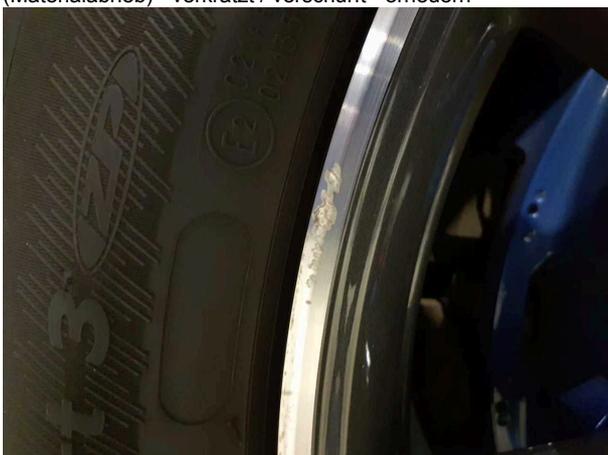
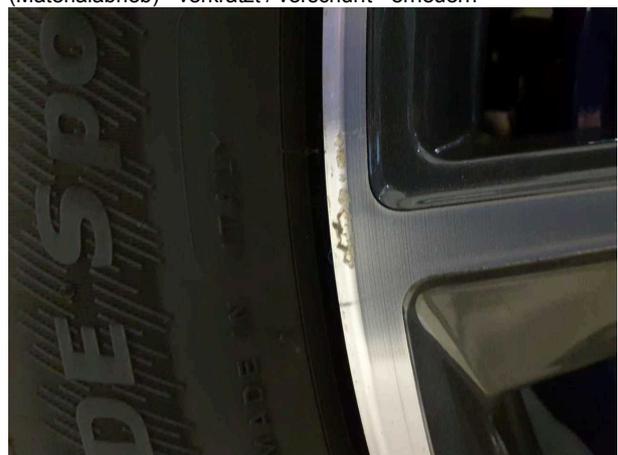
Beschädigung #5: Rad/Reifen: Leichtmetallfelge vorn rechts (Materialabrieb) - verkratzt / verschürft - erneuern

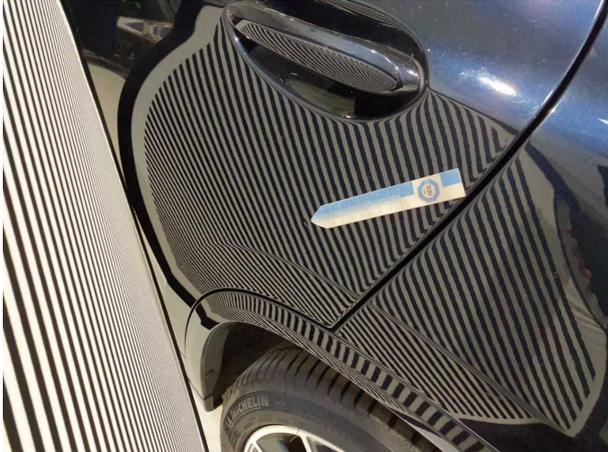
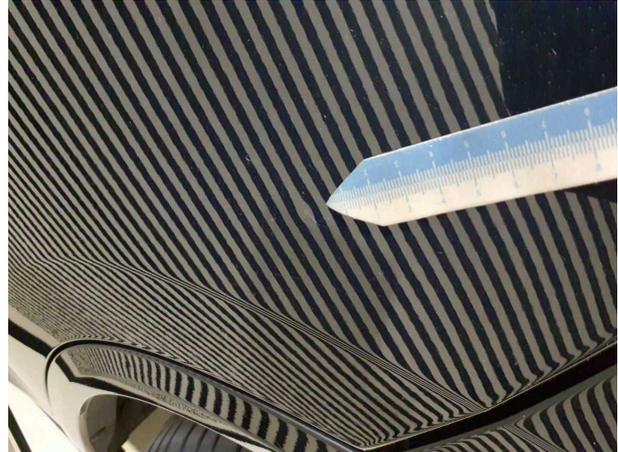
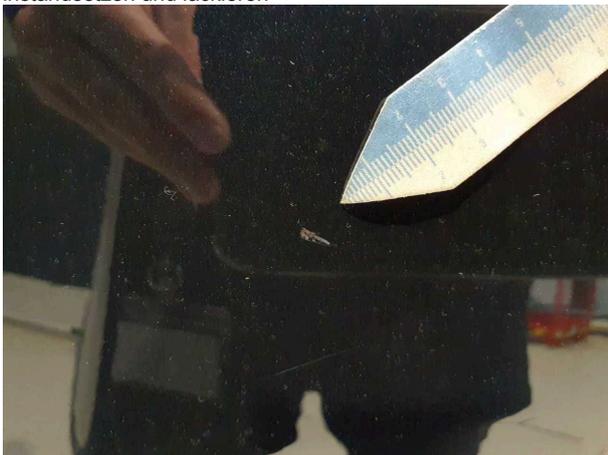
Beschädigung #6: Tür hinten links: Tür - Delle / Lackschaden - instandsetzen und lackieren

Beschädigung #6: Tür hinten links: Tür - Delle / Lackschade... - instandsetzen und lackieren

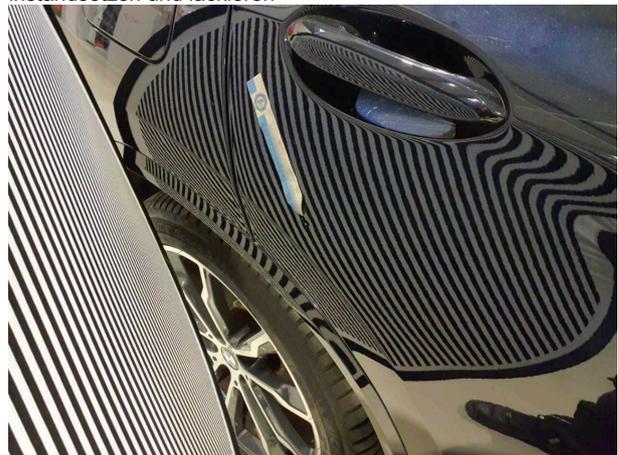
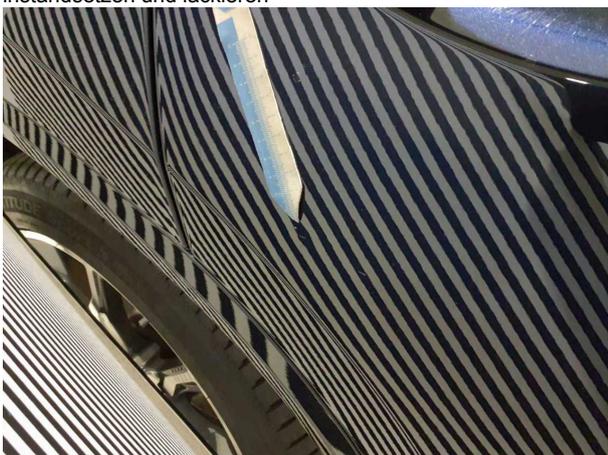
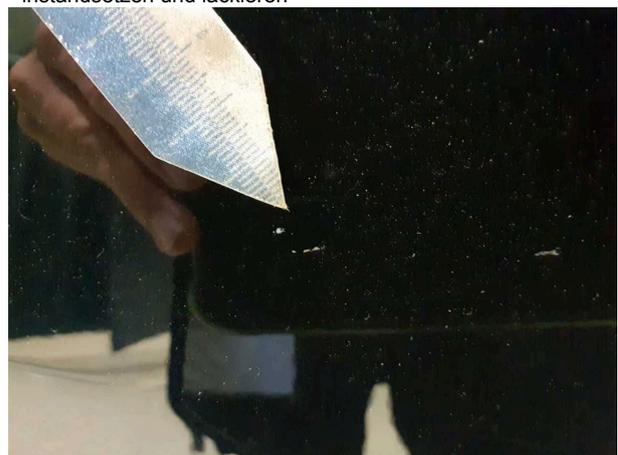
Beschädigung #7: Tür hinten rechts: Tür - Delle / Lackschad... - instandsetzen und lackieren

Beschädigung #7: Tür hinten rechts: Tür - Delle / Lackschaden - instandsetzen und lackieren
