Wertgutachten

Fahrzeugident.-Nr. WF0SXXWPGSNL52576

Fahrzeugart	PKW - Kasten	Farbton / Lackart	Frost-Weiß / Uni
Hersteller	Ford	Nächste HU	03/2027
Typ / Verkaufsbez.	Transit Connect Kasten lang 1.5 TDCI Trend	Laufleistung abgelesen	79.980 km
Erstzulassung	28.04.2022	Emissionsklasse	keine Angabe
Getriebe / Gänge	Manuell / 6	Sitzplätze / Türen	2 / 5
Achsen / angetrieben	2 / 1	Anzahl Besitzer	keine Angabe
Motorart	Reihenmotor / Diesel	Hubraum / Nennleistung	1.499 ccm / 88 KW
Antriebsart	Frontantrieb

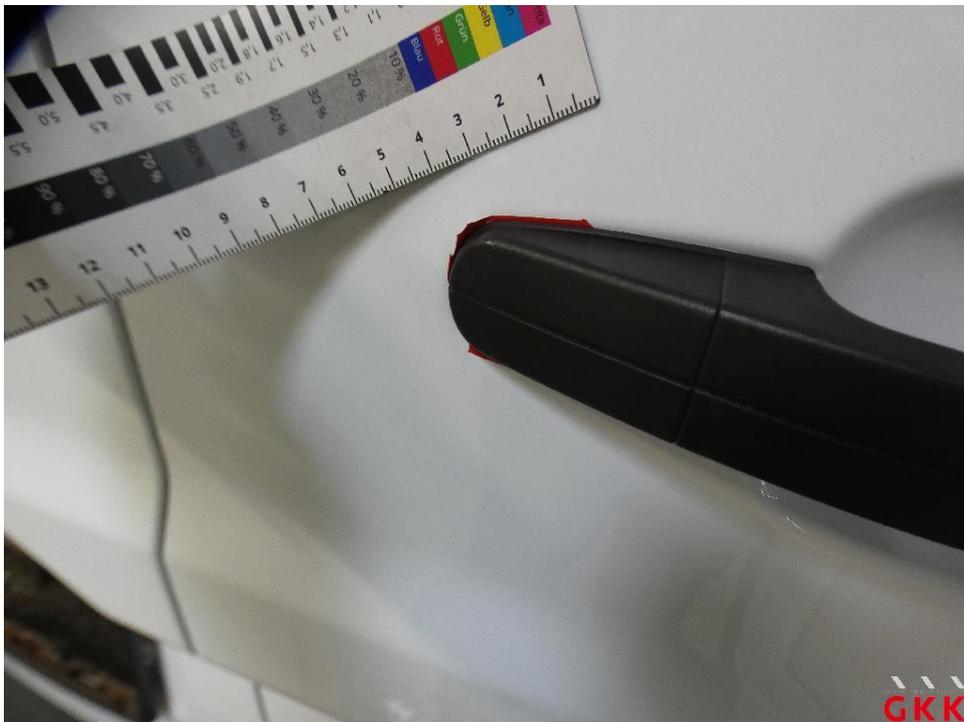
Bild 14 Beschriftungs- / Werbefolie, Klebreste, entfernen

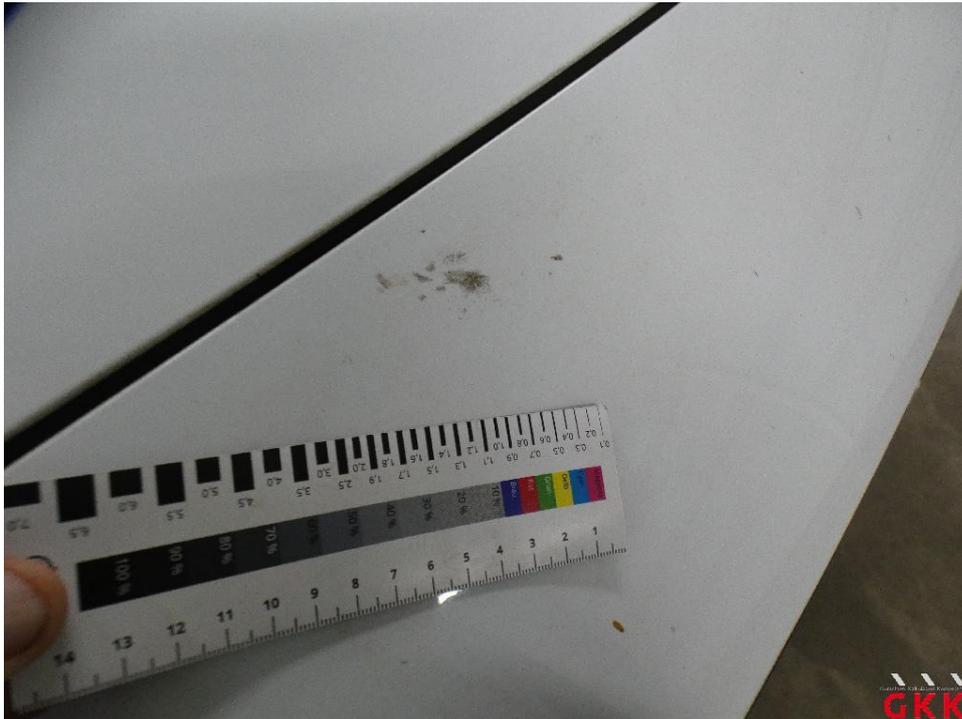
Bild 15 Beschriftungs- / Werbefolie, Klebreste, entfernen

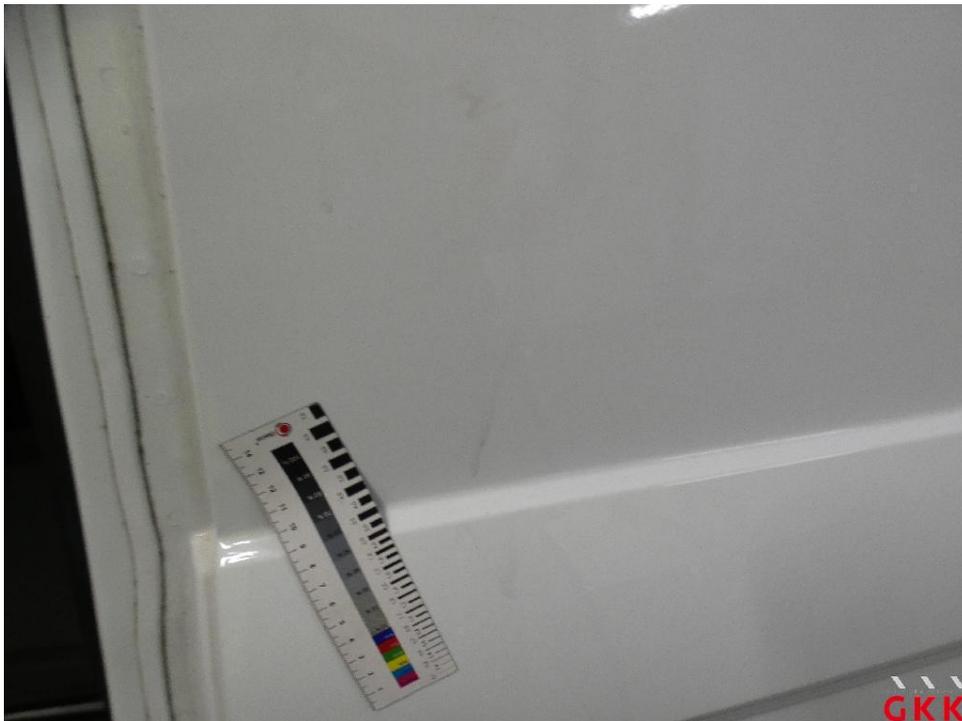
Bild 16 Beschriftungs- / Werbefolie, Klebreste, entfernen

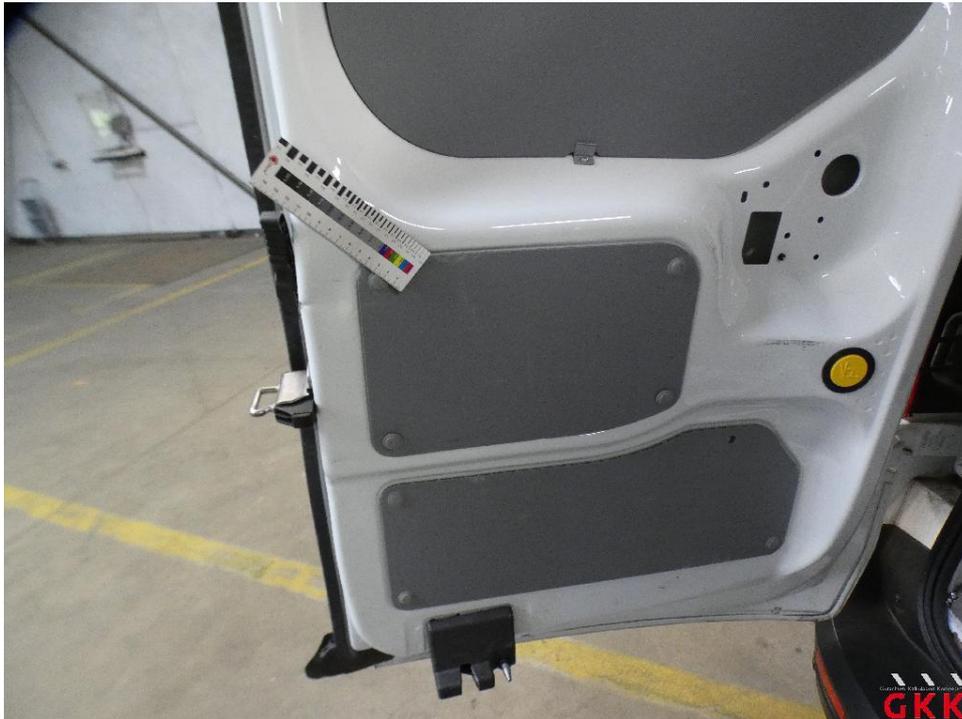
Bild 17 Hecktür links, innen, beschädigt, Smartrepair

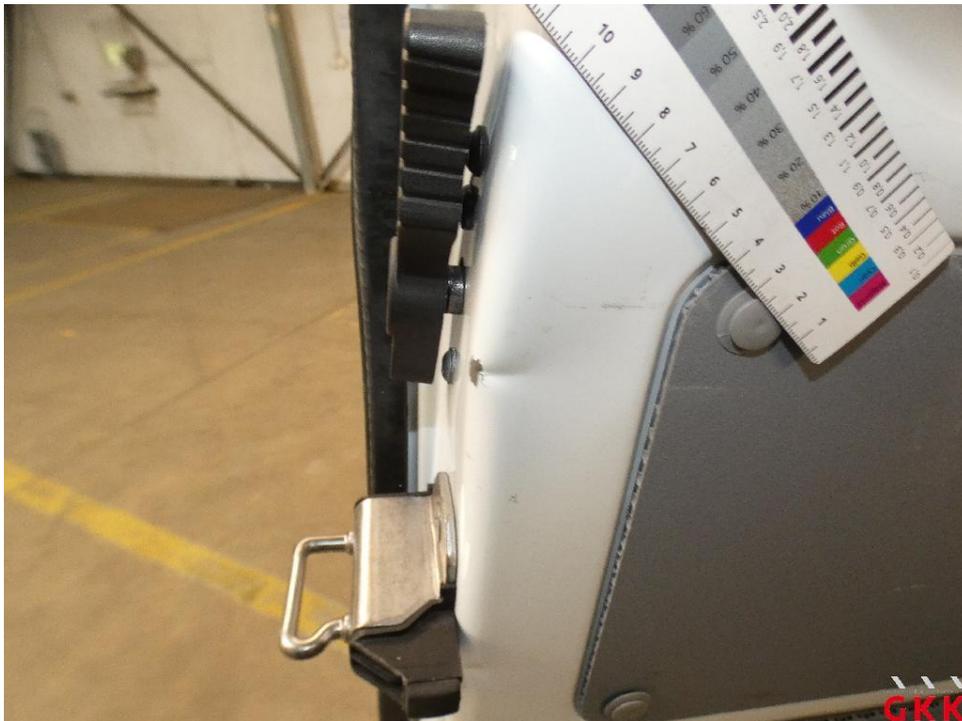
Bild 18 Hecktür links, innen, beschädigt, Smartrepair

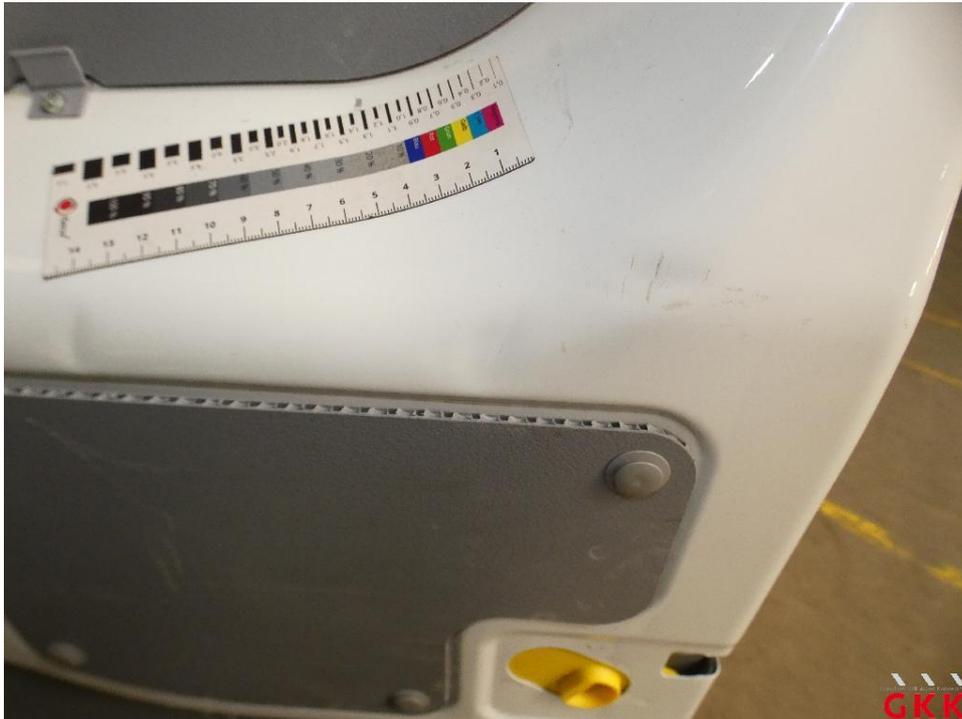
Bild 19 Hecktür rechts, innen, beschädigt, Smartrepair

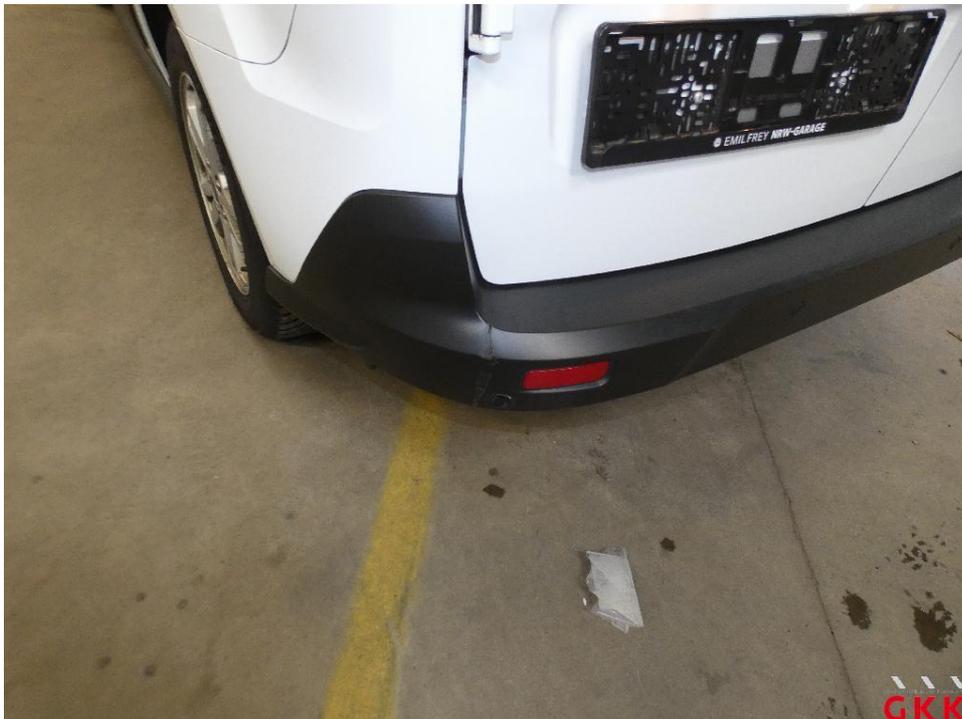
Wertbeeinflussende Faktoren		
Seite rechts (Angaben ohne MwSt.)	Reparaturkosten	MW
Schiebetür rechts Kante, beschädigt, Smartrepair (Bild 22, Bild 23, Bild 24)	80,00 €	80,00 €
Heck (Angaben ohne MwSt.)	Reparaturkosten	MW
Stoßfänger hinten Verkleidung -unlackiert-, beschädigt, ersetzen (Bild 20, Bild 21)	328,02 €	196,81 €
Hecktür rechts innen, beschädigt, Smartrepair (Bild 19)	80,00 €	80,00 €
Hecktür links innen, beschädigt, Smartrepair (Bild 17, Bild 18)	80,00 €	80,00 €
Exterieur (Angaben ohne MwSt.)	Reparaturkosten	MW
Beschriftungs- / Werbefolie, Klebreste, entfernen (Bild 14, Bild 15, Bild 16)	60,00 €	60,00 €
Interieur (Angaben ohne MwSt.)	Reparaturkosten	MW
Laderaum, verkratzt und verschmutzt, Gebrauchsspur	0,00 €	0,00 €

Bild 20 Stoßfänger hinten, Verkleidung -unlackiert-, beschädigt, ersetzen

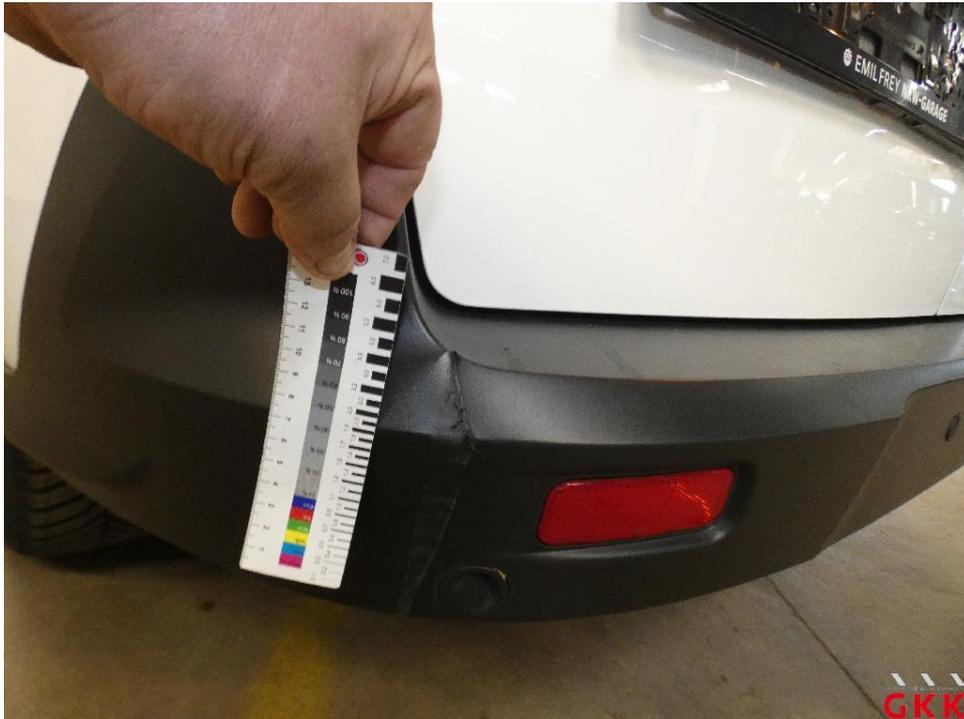
Bild 21 Stoßfänger hinten, Verkleidung -unlackiert-, beschädigt, ersetzen

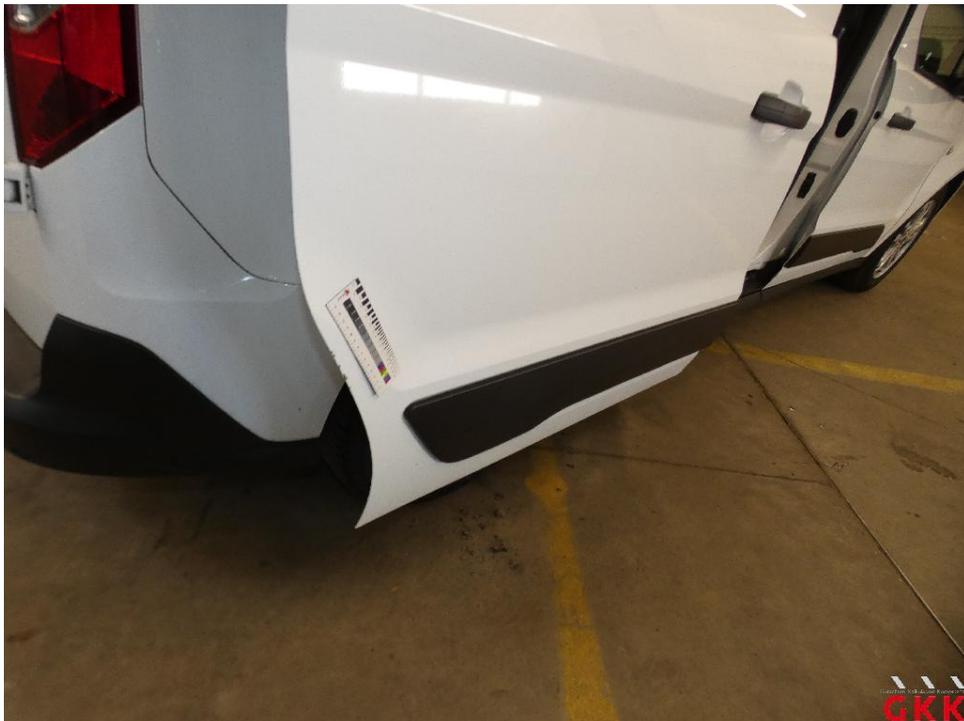
Bild 22 Schiebetür rechts, Kante, beschädigt, Smartrepair

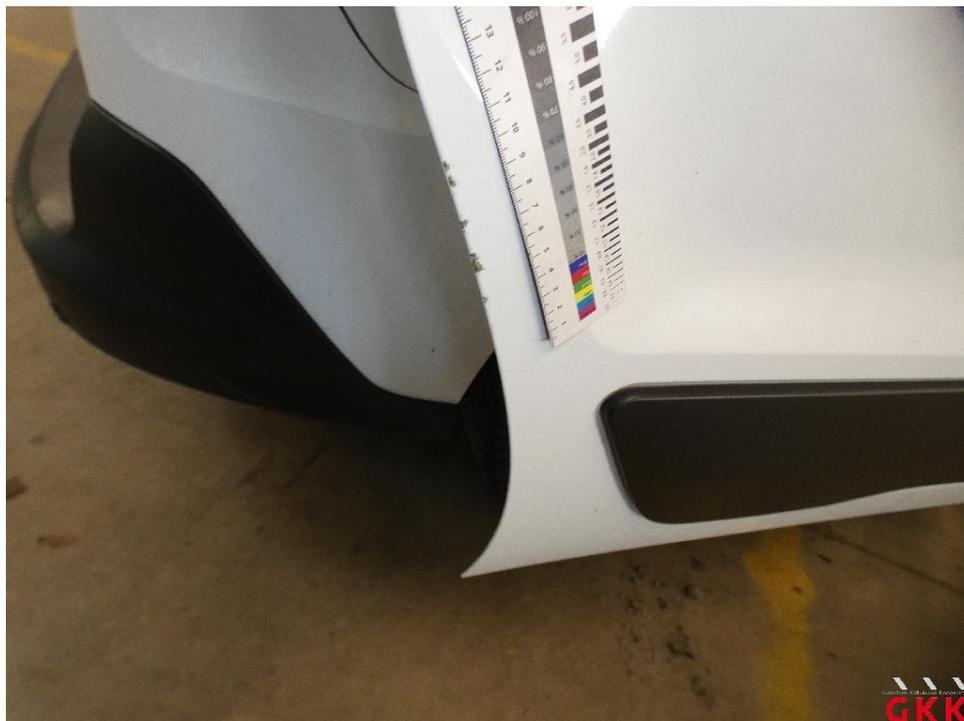
Bild 23 Schiebetür rechts, Kante, beschädigt, Smartrepair

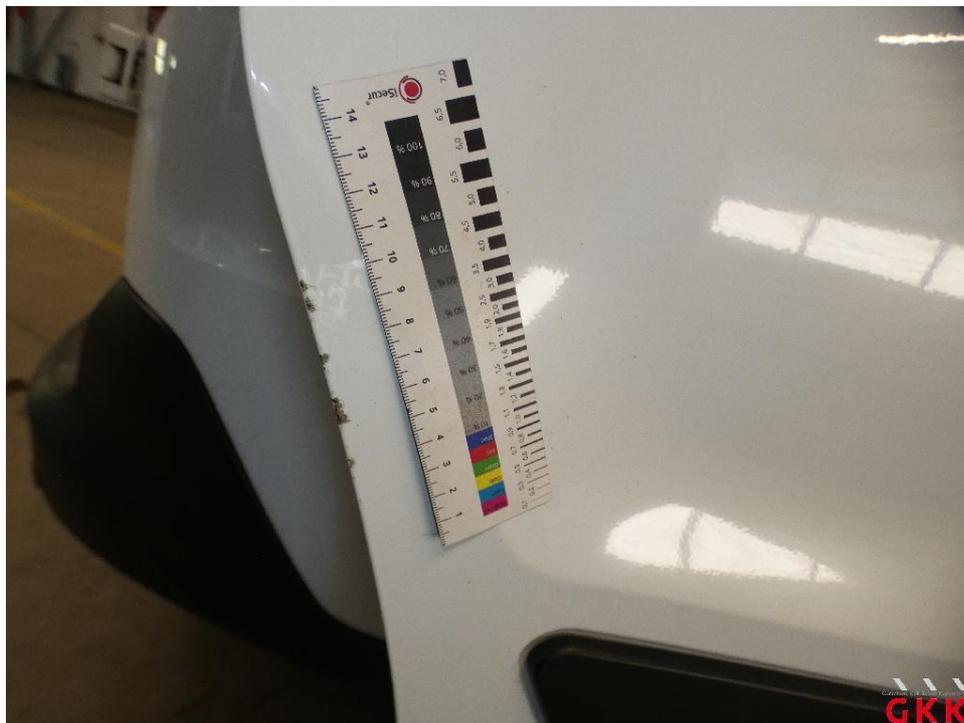
Bild 24 Schiebetür rechts, Kante, beschädigt, Smartrepair
