GKK Gutachten GmbH

Wertgutachten

| Vorgang | | | |
|---|---|---|---|
| Fahrzeugident.-Nr. | | WF01XXTTG1MC79790 | |
| Typ / Verkaufsbez. | Transit/Tourneo Custom Kombi 2.0 TDCI Trend | Laufleistung abgelesen | 56.273 km |

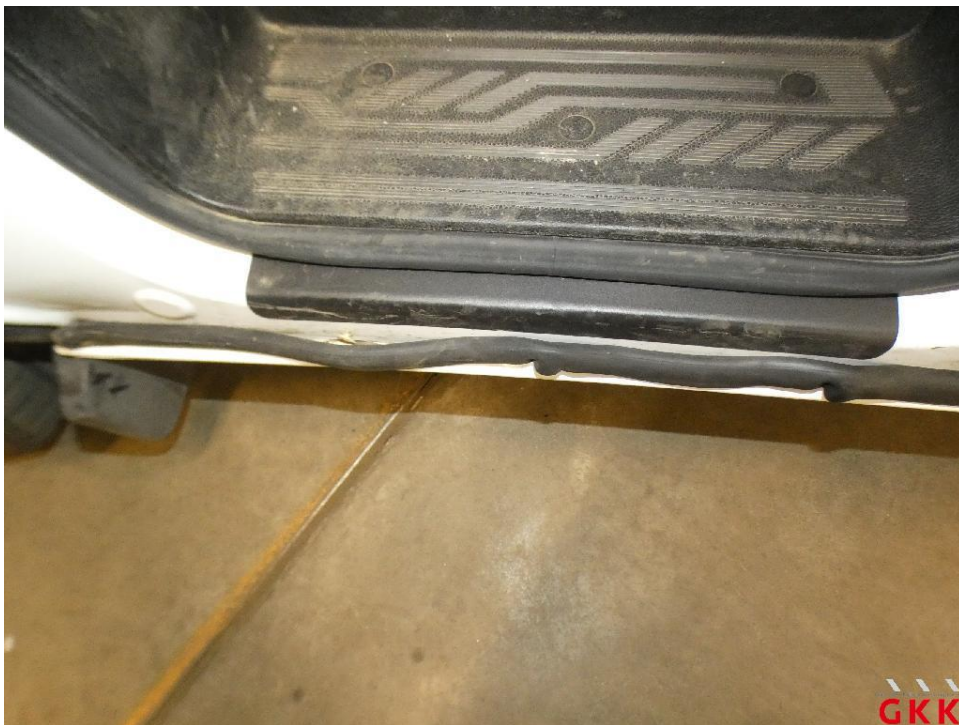
| Seite links (Angaben ohne MwSt.) | Reparaturkosten | MW |
|---|---|---|
| Tür vorne links Dichtung -Einstieg-, beschädigt, ersetzen (Bild 14, Bild 15) | 171,87 € | 111,72 € |

Bild 14 Tür vorne links, Dichtung -Einstieg-, beschädigt, ersetzen

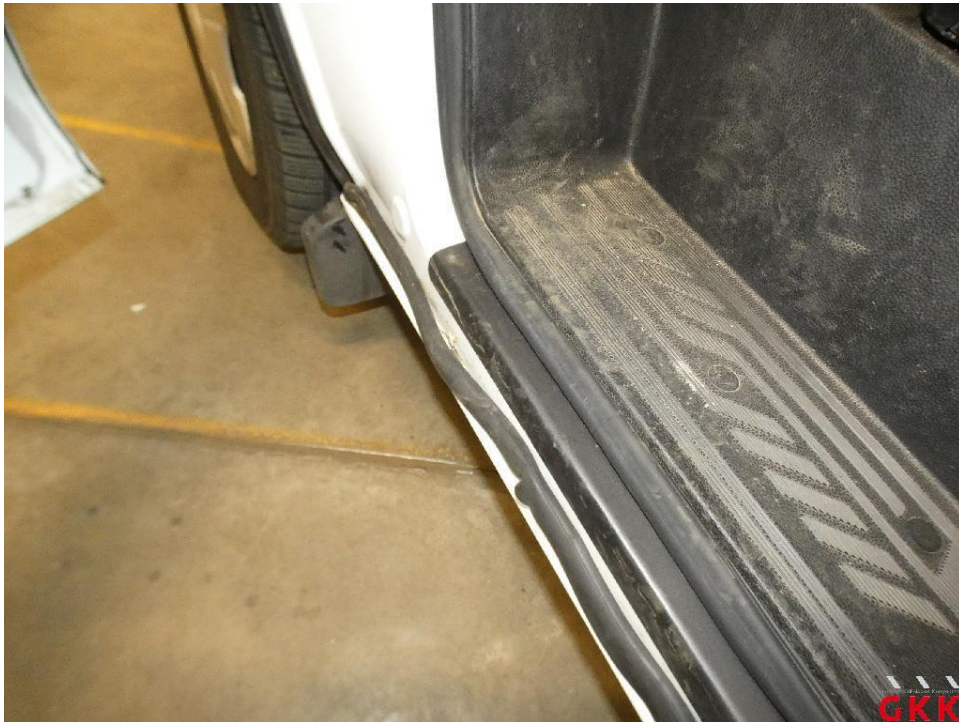
Bild 15 Tür vorne links, Dichtung -Einstieg-, beschädigt, ersetzen
