Wertgutachten

Ihr Auftrag vom	06.05.2025 durch Raiffeisen-Impuls Fuhrparkmanagement GmbH & Co. KG
Besichtigungsort	36272 Niederaula, Industriestraße 11
Besichtigungsdatum	08.05.2025
Referenznummern	0002059465

Fahrzeugident.-Nr.	WF01XXTTG1MC79781		
Fahrzeugart	PKW - Mehrzweckfahrzeug	Farbton / Lackart	Frost-Weiß / Uni
Hersteller	Ford	Nächste HU	keine Angabe
Typ / Verkaufsbez.	Transit 2.0 TDCi Custom 320 L1 Trend	Laufleistung abgelesen	91.378 km
Erstzulassung	21.02.2022	Emissionsklasse	keine Angabe
Getriebe / Gänge	Manuell / 6	Sitzplätze / Türen	9 / 5
Achsen / angetrieben	2 / 1	Anzahl Besitzer	unbekannt
Motorart	Reihenmotor / Diesel	Hubraum / Nennleistung	1.997 ccm / 77 KW
Antriebsart	Frontantrieb

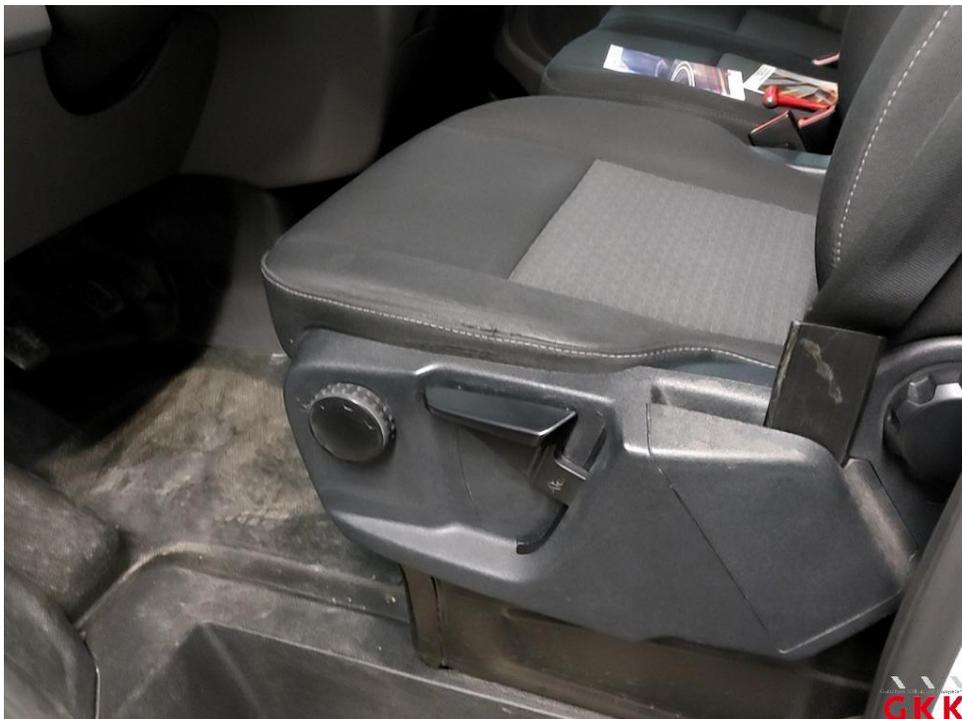
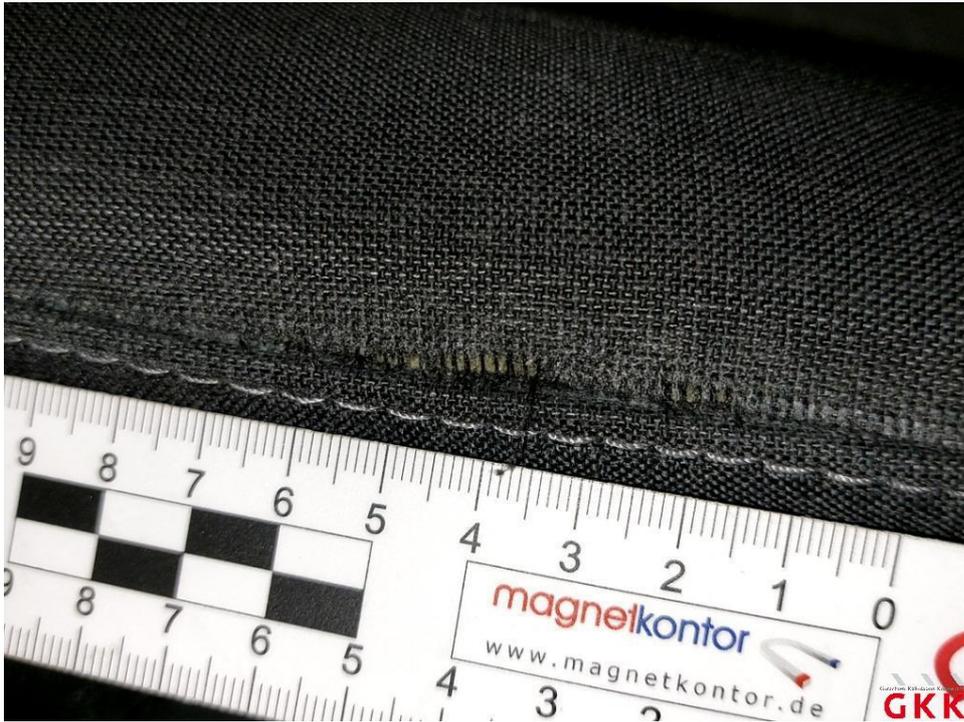
Sitz vorne links Bezug Sitzkissen -Stoff-, gerissen, Smartrepair (Bild 14, Bild 15)	100,00 €	100,00 €
Sonstiges (Angaben ohne MwSt.)	Reparaturkosten	MW
HU (Hauptunters.) PKW / Transporter, kein gültiger Nachweis vorhanden, durchführen	121,85 €	121,85 €
Inspektion groß Transporter, kein gültiger Nachweis vorhanden, durchführen	851,41 €	851,41 €
Fahrzeug außen, Lackierung verwittert / matt, aufbereiten (Bild 17, Bild 18)	398,80 €	398,80 €

Bild 14 Sitz vorne links, Bezug Sitzkissen -Stoff-, gerissen, Smartrepair

Bild 15 Sitz vorne links, Bezug Sitzkissen -Stoff-, gerissen, Smartrepair

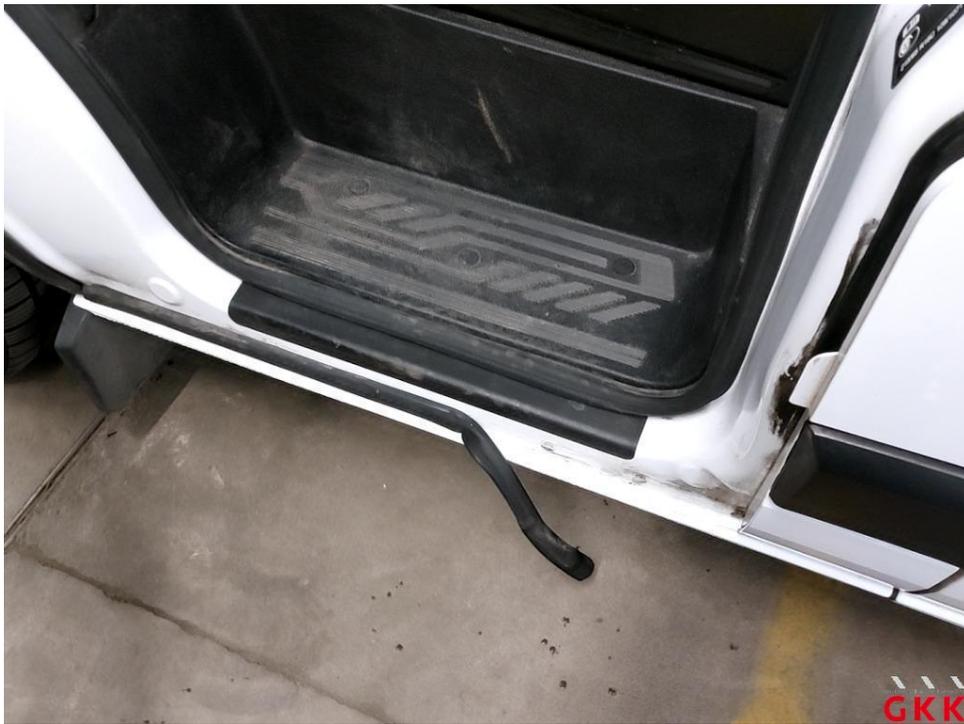
Wertbeeinflussende Faktoren		
Dach (Angaben ohne MwSt.)	Reparaturkosten	MW
Dach, korrodiert, auslegen, schleifen, polieren (Bild 21, Bild 22, Bild 23)	40,00 €	40,00 €
Seite links (Angaben ohne MwSt.)	Reparaturkosten	MW
Tür vorne links Dichtung -Einstieg-, lose, ersetzen (Bild 16)	171,87 €	103,12 €
Seite rechts (Angaben ohne MwSt.)	Reparaturkosten	MW
Schweller rechts, beschädigt, instand setzen - lackieren (Bild 19, Bild 20)	478,48 €	363,66 €
Spiegelgehäuse rechts Kappe -lackiert-, beschädigt, ersetzen (Bild 27, Bild 28, Bild 29)	393,80 €	236,28 €
Schiebetür rechts, bis 3 Dellen / Bauteil, Gebrauchsspur	0,00 €	0,00 €
Heck (Angaben ohne MwSt.)	Reparaturkosten	MW
Stoßfänger hinten Ecke rechts -lackiert-, beschädigt, ersetzen (Bild 24, Bild 25, Bild 26)	675,19 €	405,11 €
Exterieur (Angaben ohne MwSt.)	Reparaturkosten	MW
Beschriftungs- / Werbefolie, beklebt, entkleben	100,00 €	100,00 €
Interieur (Angaben ohne MwSt.)	Reparaturkosten	MW

Bild 16 Tür vorne links, Dichtung -Einstieg-, lose, ersetzen

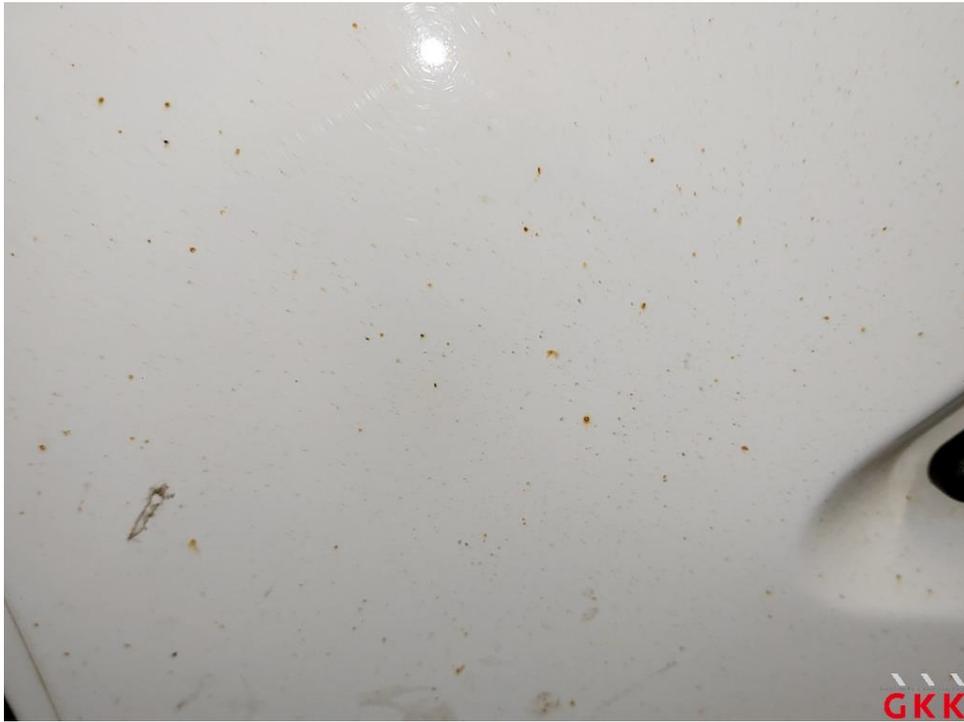
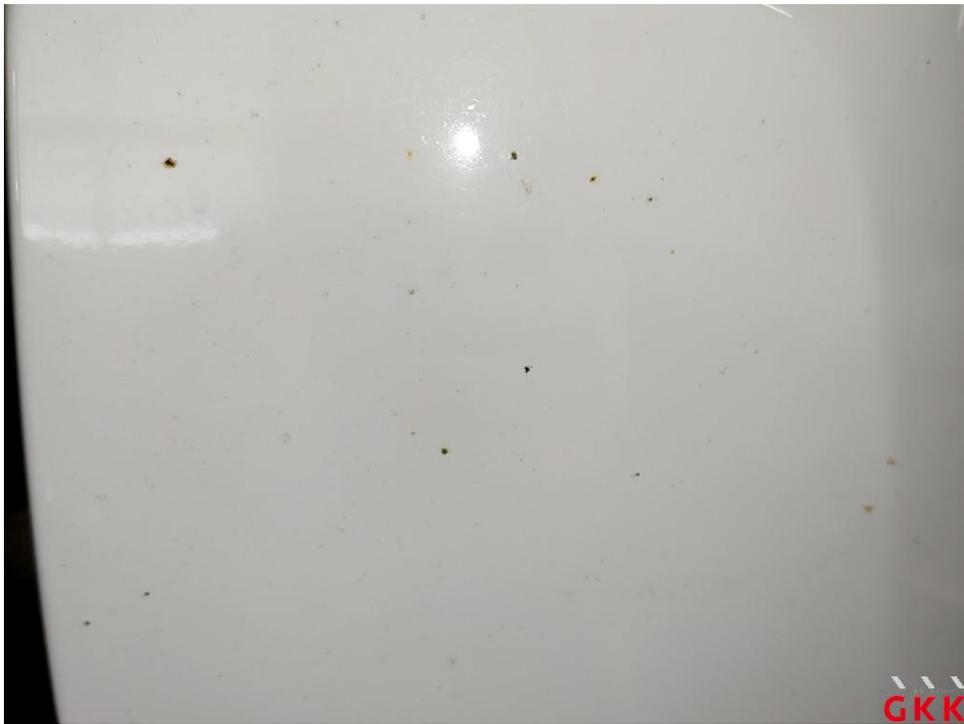
Bild 17 Fahrzeug, außen, Lackierung verwittert / matt, aufbereiten

Bild 18 Fahrzeug, außen, Lackierung verwittert / matt, aufbereiten

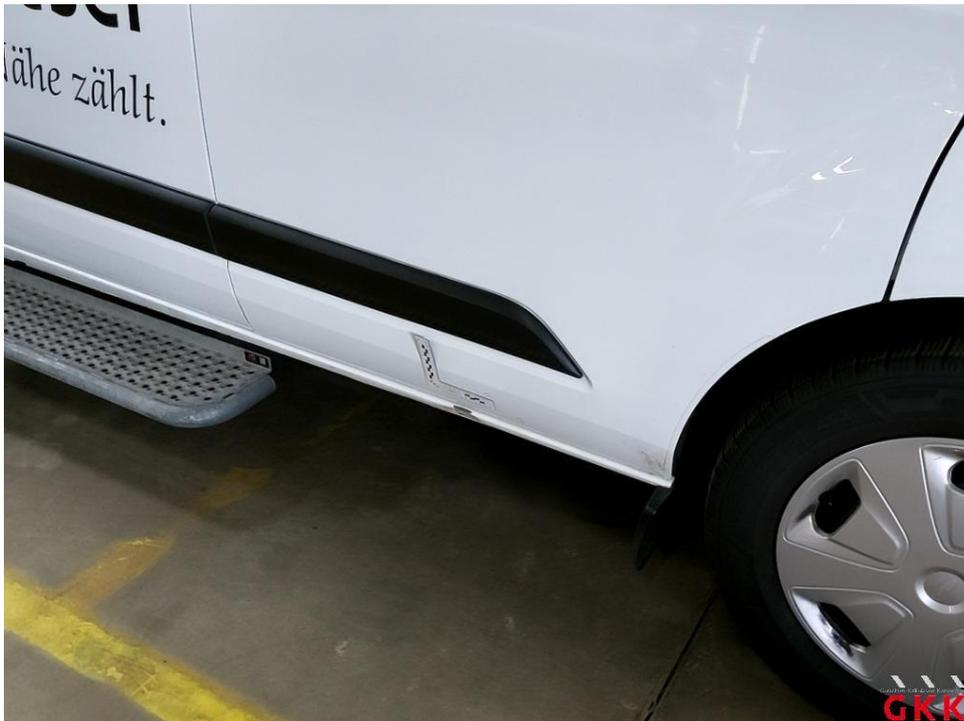
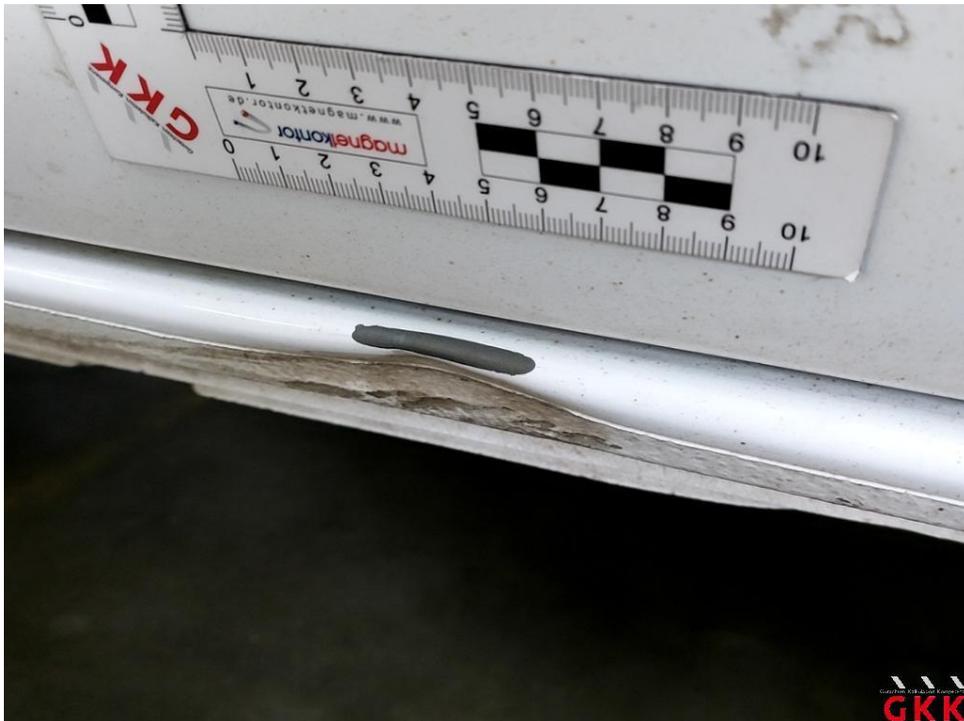
Bild 19 Schweller rechts, beschädigt, instand setzen - lackieren

Bild 20 Schweller rechts, beschädigt, instand setzen - lackieren

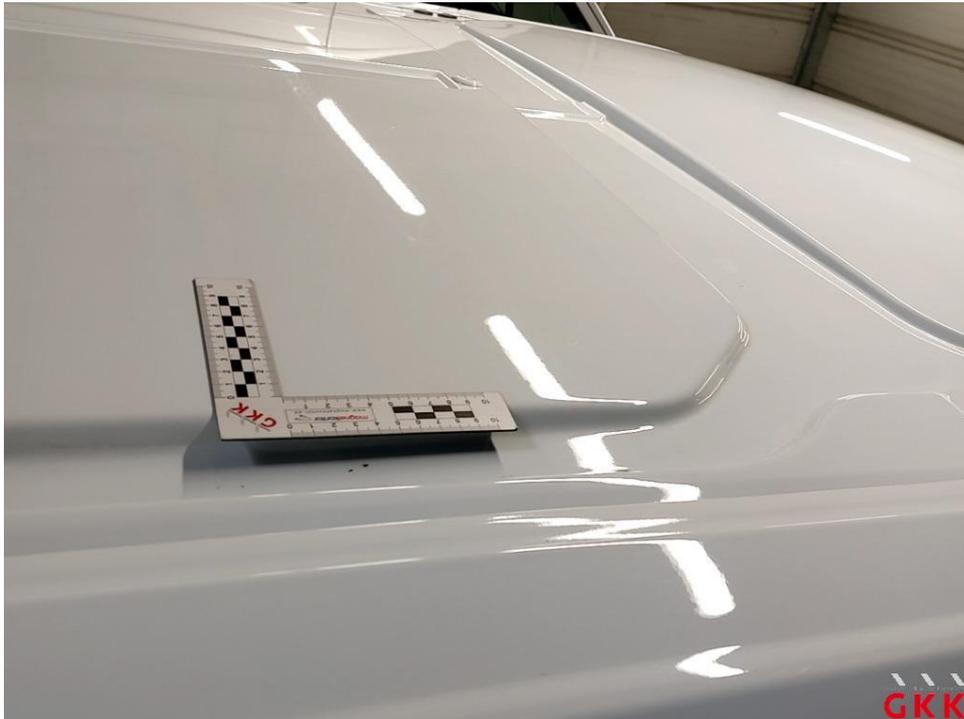
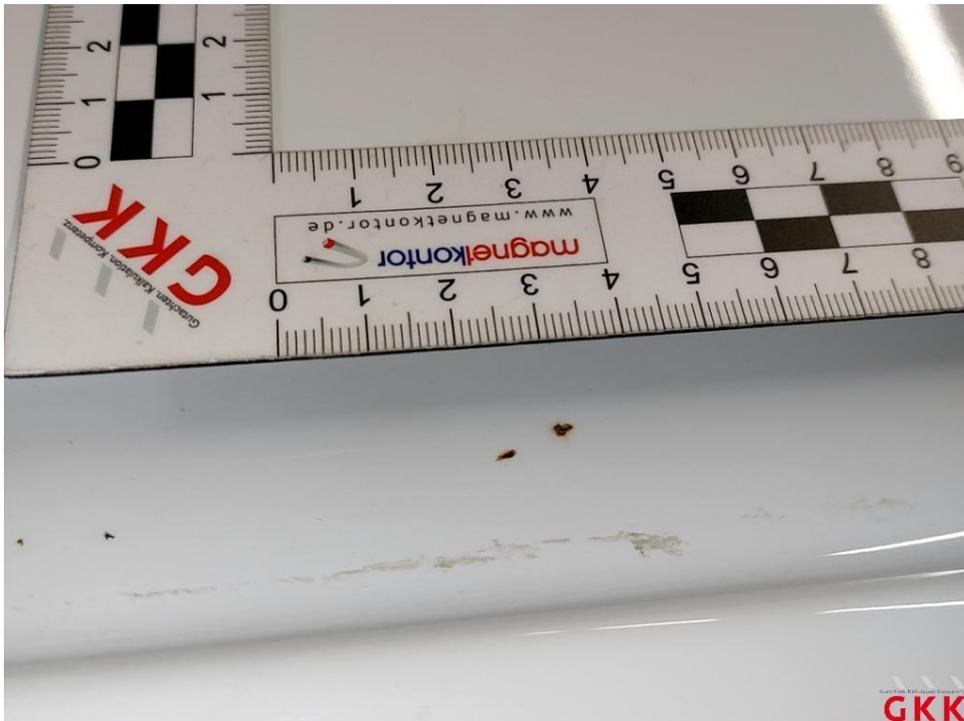
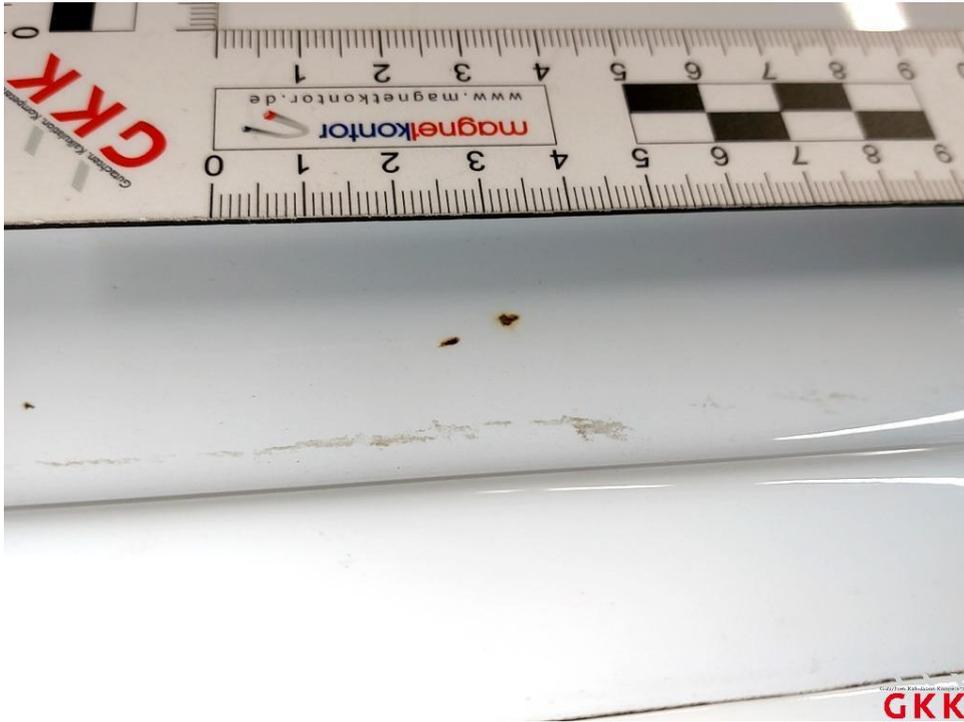
Bild 21 Dach, korrodiert, auslegen, schleifen, polieren

Bild 22 Dach, korrodiert, auslegen, schleifen, polieren

Bild 23 Dach, korrodiert, auslegen, schleifen, polieren

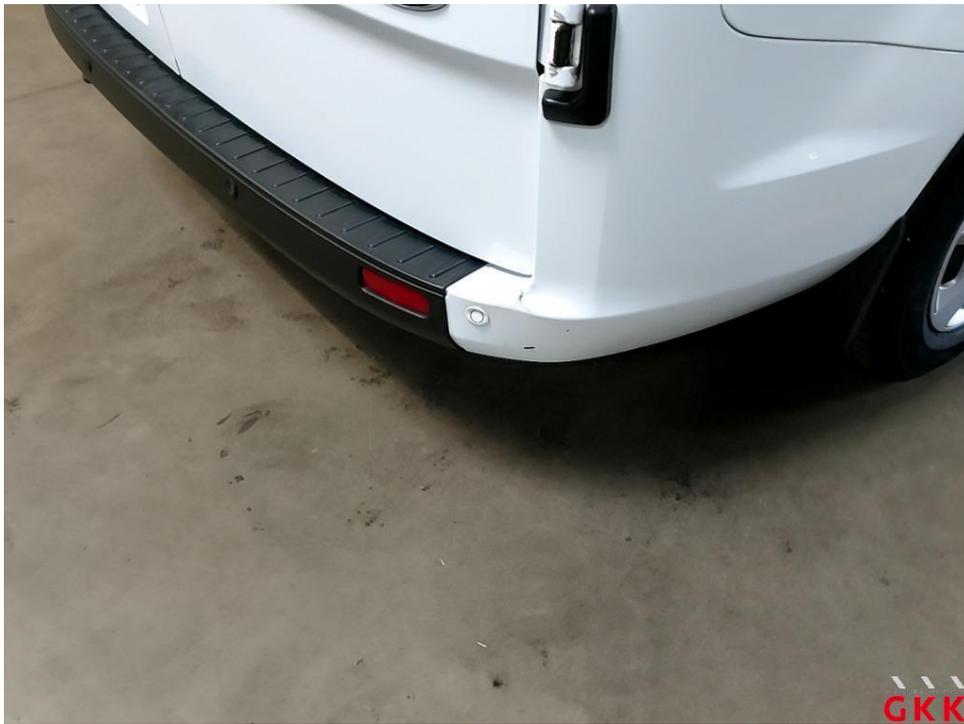
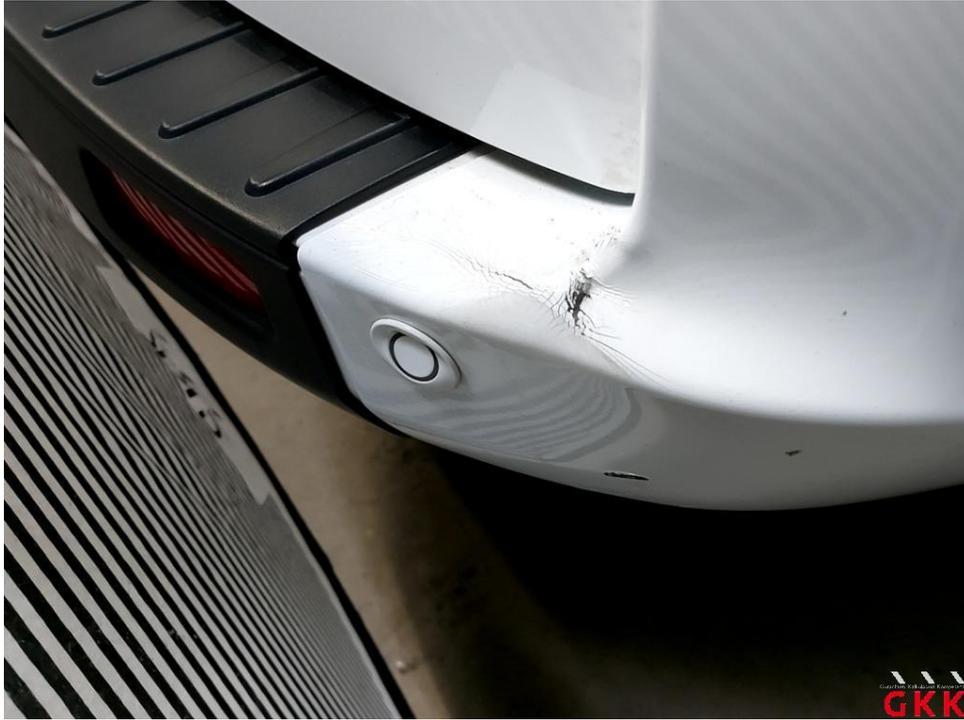
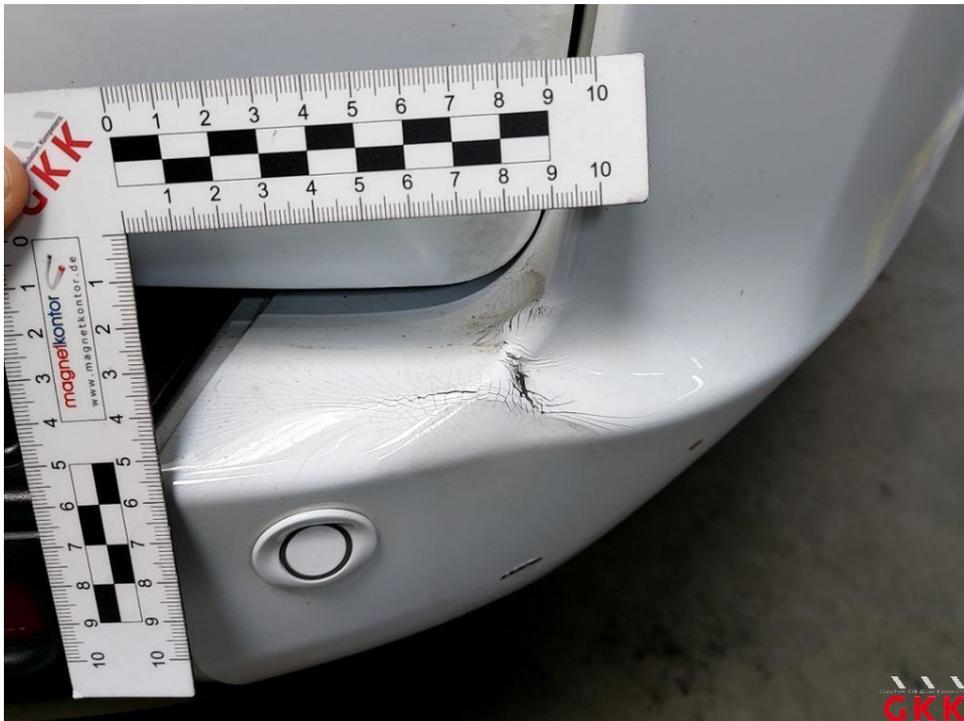
Bild 24 Stoßfänger hinten, Ecke rechts -lackiert-, beschädigt, ersetzen

Bild 25 Stoßfänger hinten, Ecke rechts -lackiert-, beschädigt, ersetzen

Bild 26 Stoßfänger hinten, Ecke rechts -lackiert-, beschädigt, ersetzen

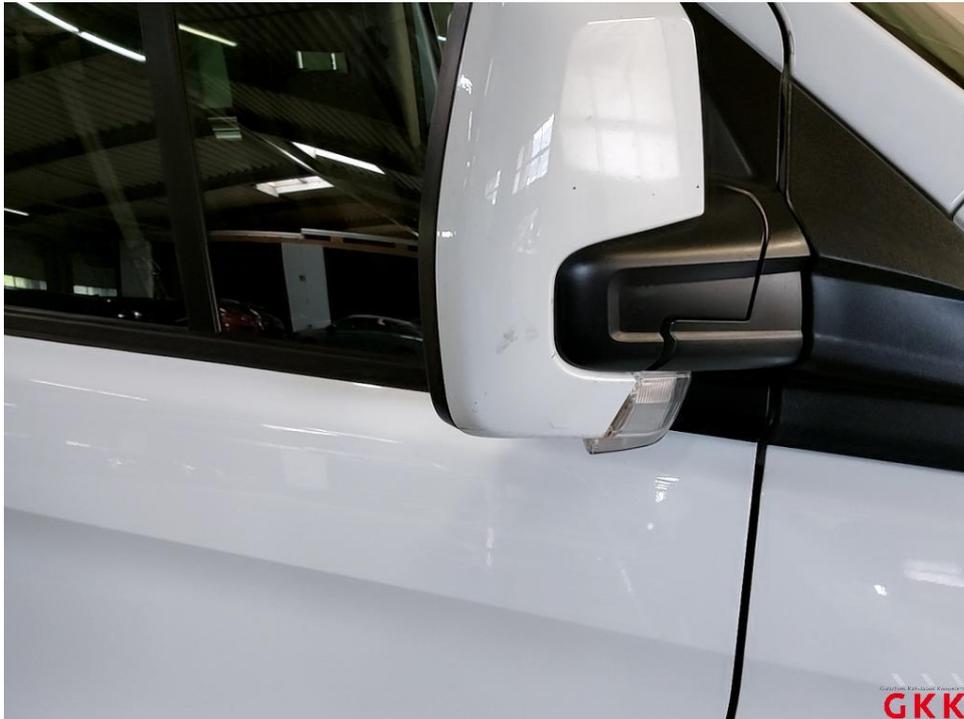
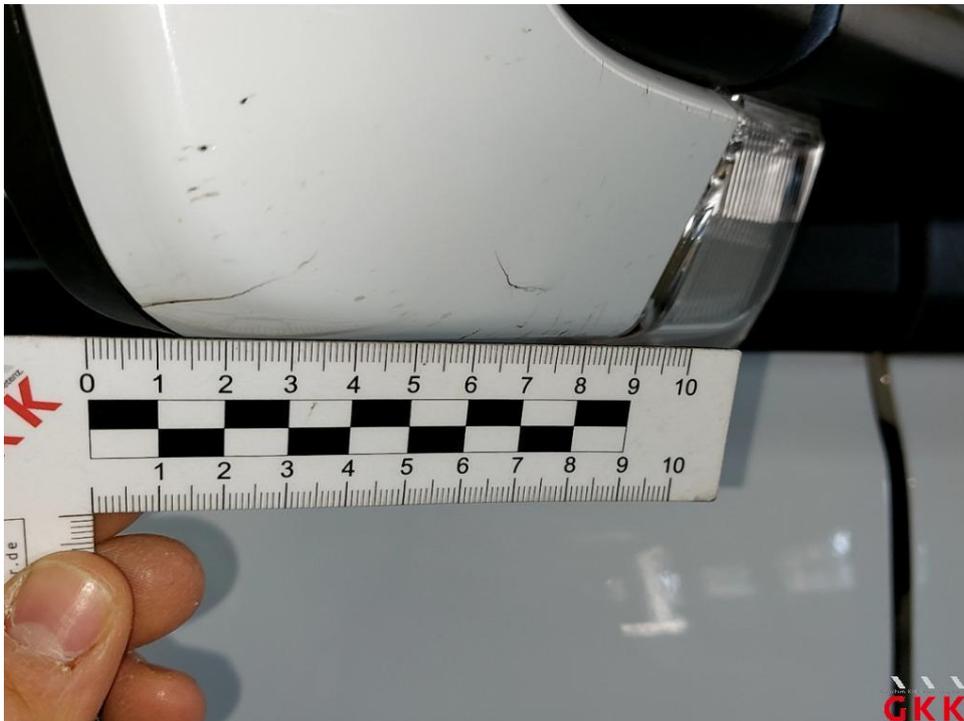
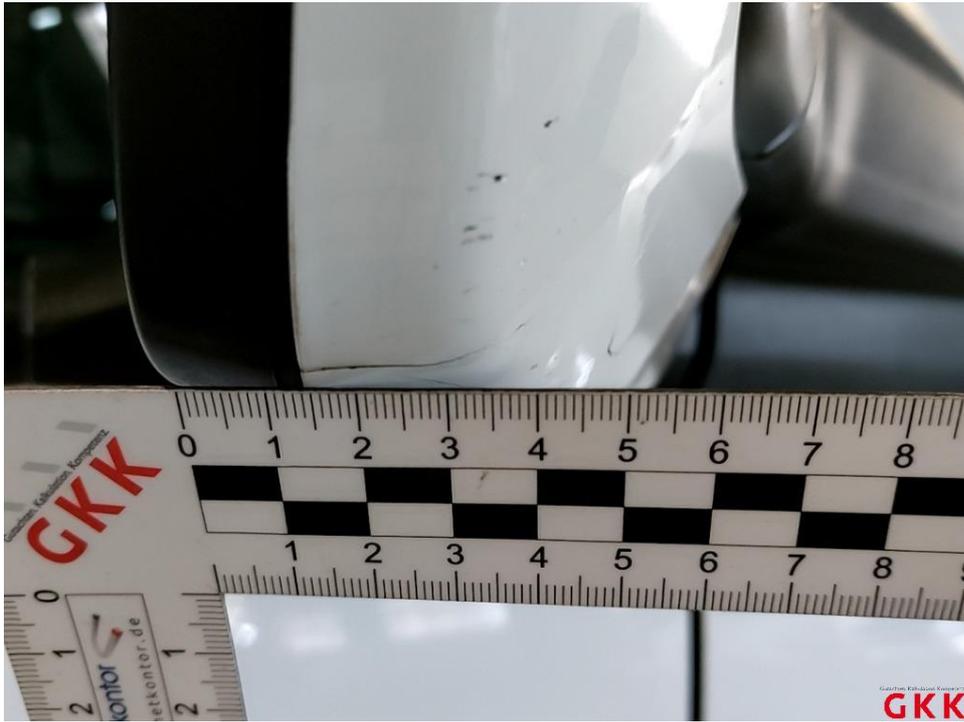
Bild 27 Spiegelgehäuse rechts, Kappe -lackiert-, beschädigt, ersetzen

Bild 28 Spiegelgehäuse rechts, Kappe -lackiert-, beschädigt, ersetzen

Bild 29 Spiegelgehäuse rechts, Kappe -lackiert-, beschädigt, ersetzen
