## Wertgutachten

<b>Ihr Auftrag vom</b>	05.05.2025 durch Raiffeisen-Impuls Fuhrparkmanagement GmbH & Co. KG
<b>Besichtigungsort</b>	36272 Niederaula, Industriestraße 11
<b>Besichtigungsdatum</b>	08.05.2025
<b>Referenznummern</b>	0002045541

<b>Fahrzeugident.-Nr.</b>	<b>W1N2476871W132840</b>		
<b>Fahrzeugart</b>	PKW - SUV / Geländewagen	<b>Farbton / Lackart</b>	Weiß / Metallic
<b>Hersteller</b>	Mercedes-Benz	<b>Nächste HU</b>	07/2026
<b>Typ / Verkaufsbez.</b>	GLB 200	<b>Laufleistung abgelesen</b>	143.555 km
<b>Erstzulassung</b>	04.06.2021	<b>Emissionsklasse</b>	keine Angabe
<b>Getriebe / Gänge</b>	Automatik / 7	<b>Sitzplätze / Türen</b>	5 / 5
<b>Achsen / angetrieben</b>	2 / 1	<b>Anzahl Besitzer</b>	keine Angabe
<b>Motorart</b>	Reihenmotor / Benzin	<b>Hubraum / Nennleistung</b>	1.332 ccm / 120 KW
<b>Antriebsart</b>	Heckantrieb

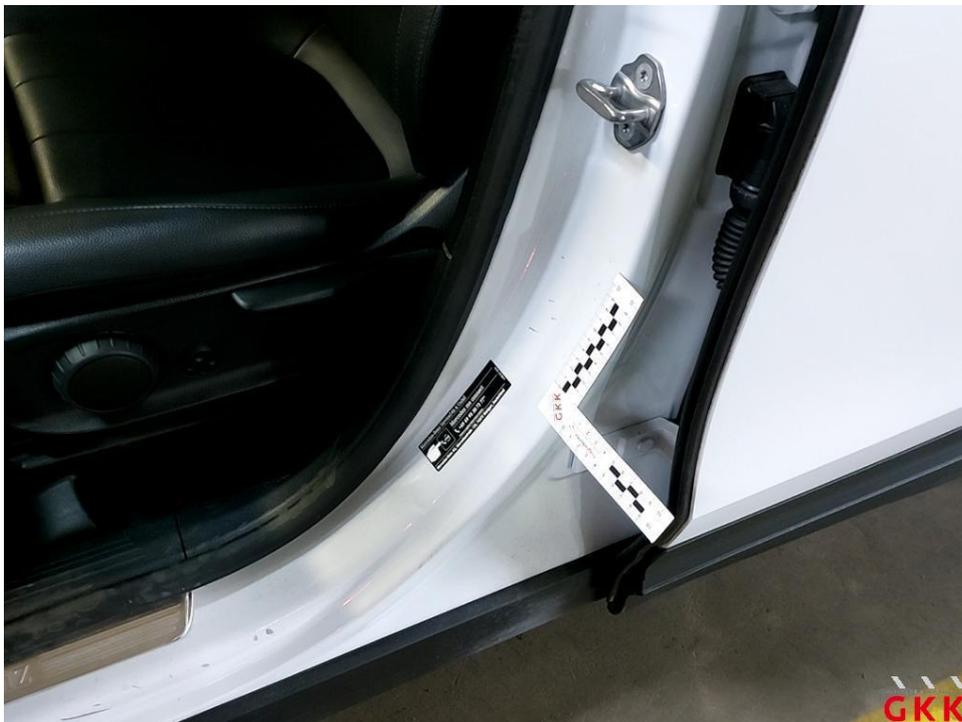
Bild 14 Tür vorne links, beschädigt, instand setzen - lackieren

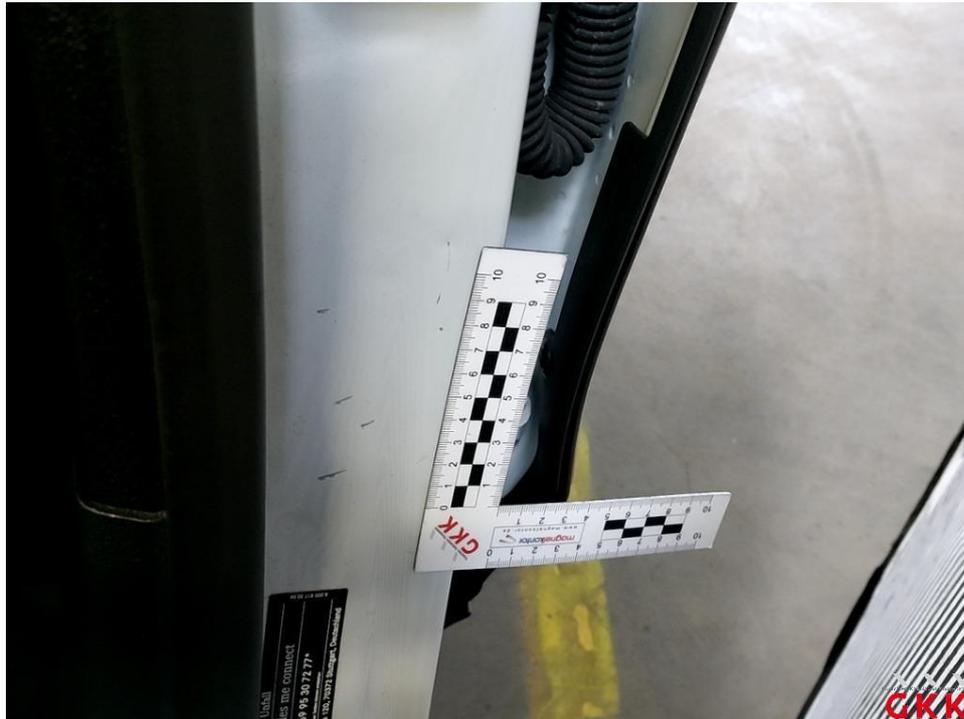
Bild 15 Tür vorne links, beschädigt, instand setzen - lackieren

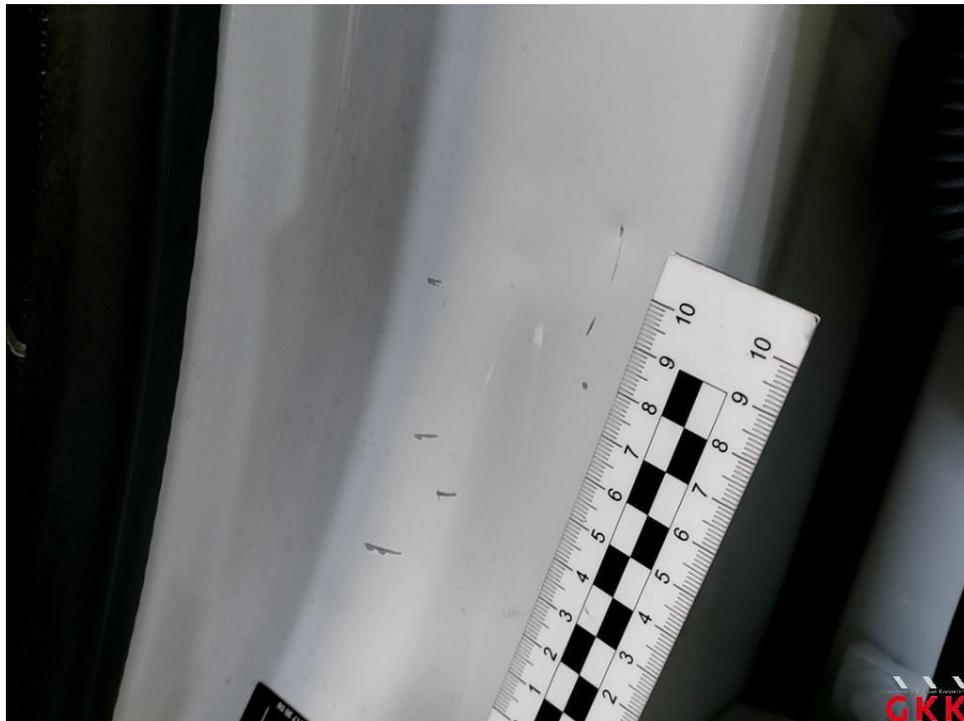
Bild 16 Tür vorne links, beschädigt, instand setzen - lackieren

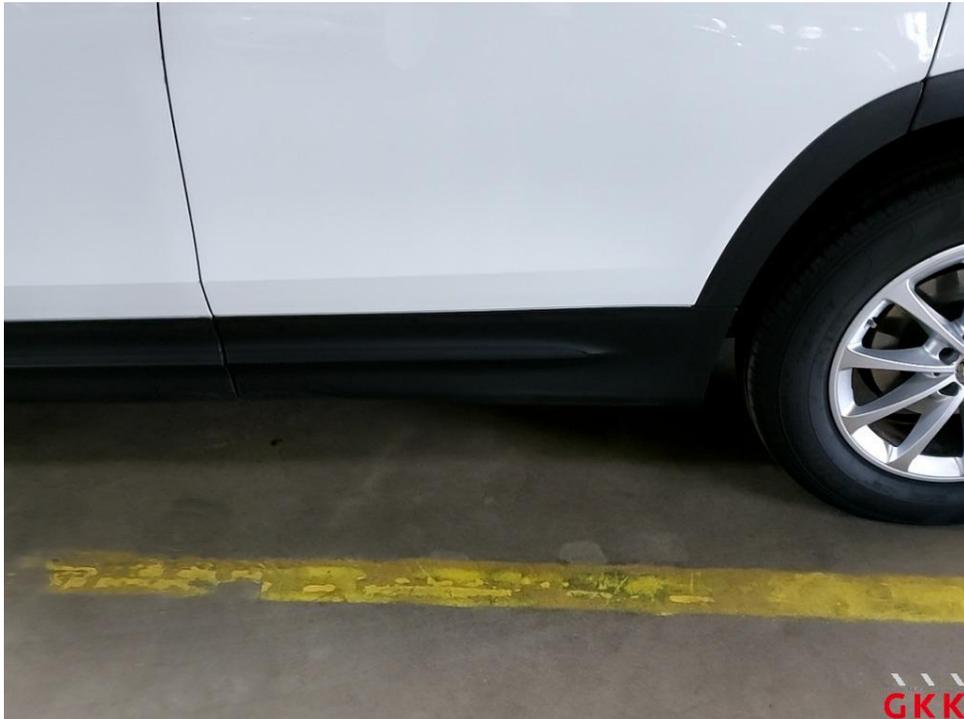
Bild 17 Tür hinten links, Leiste -unten-, verkratzt, ersetzen

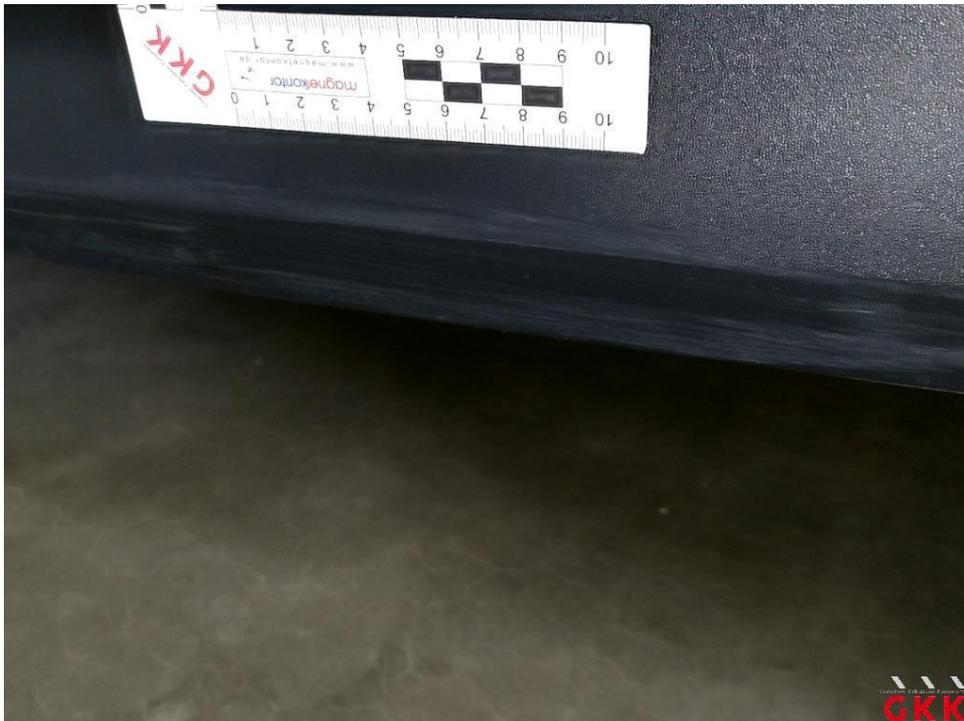
Bild 18 Tür hinten links, Leiste -unten-, verkratzt, ersetzen

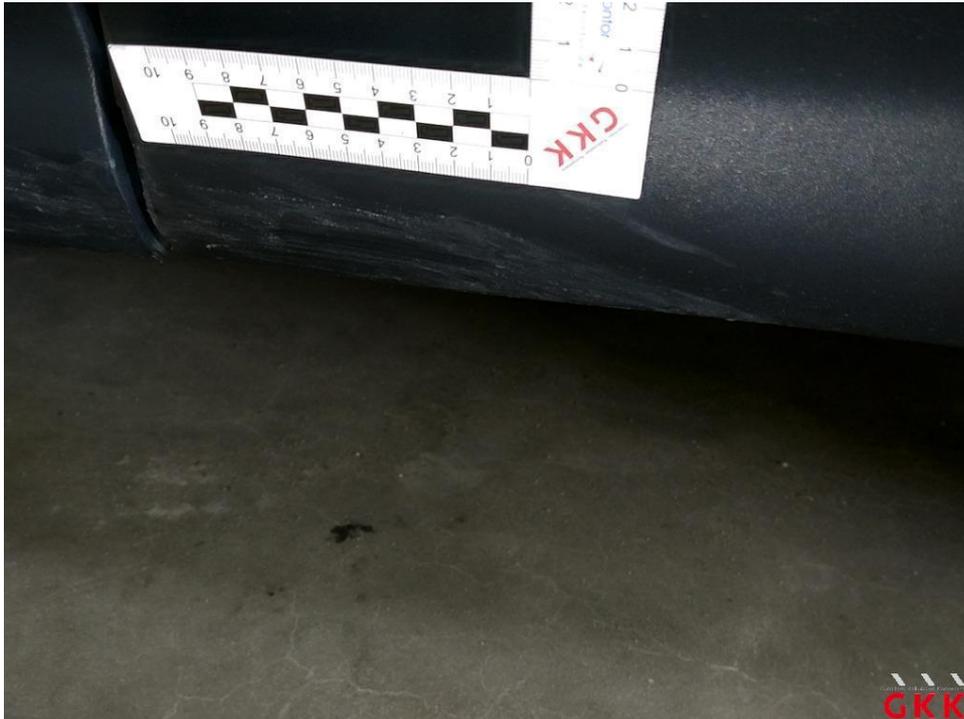
Bild 19 Tür hinten links, Leiste -unten-, verkratzt, ersetzen

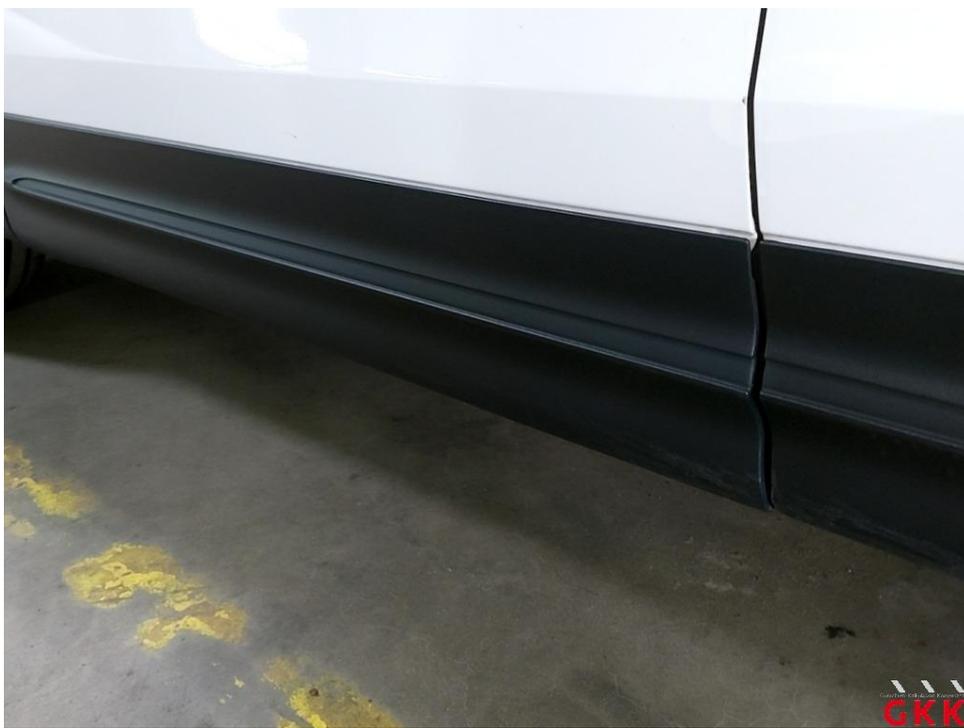
Bild 20 Tür vorne links, Leiste -unten-, verkratzt, ersetzen

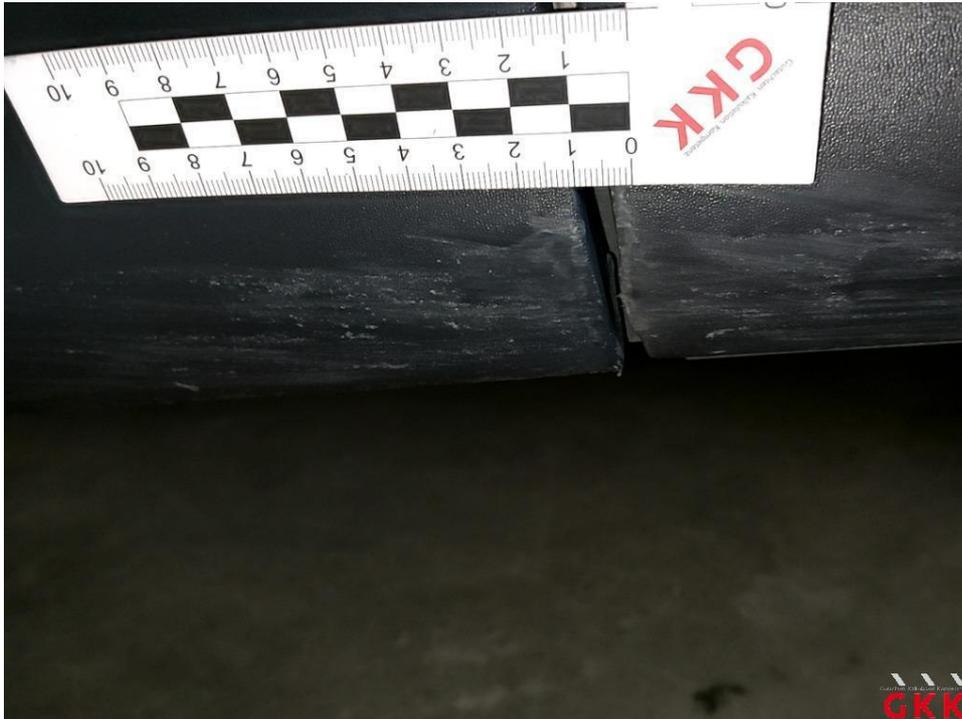
Bild 21 Tür vorne links, Leiste -unten-, verkratzt, ersetzen

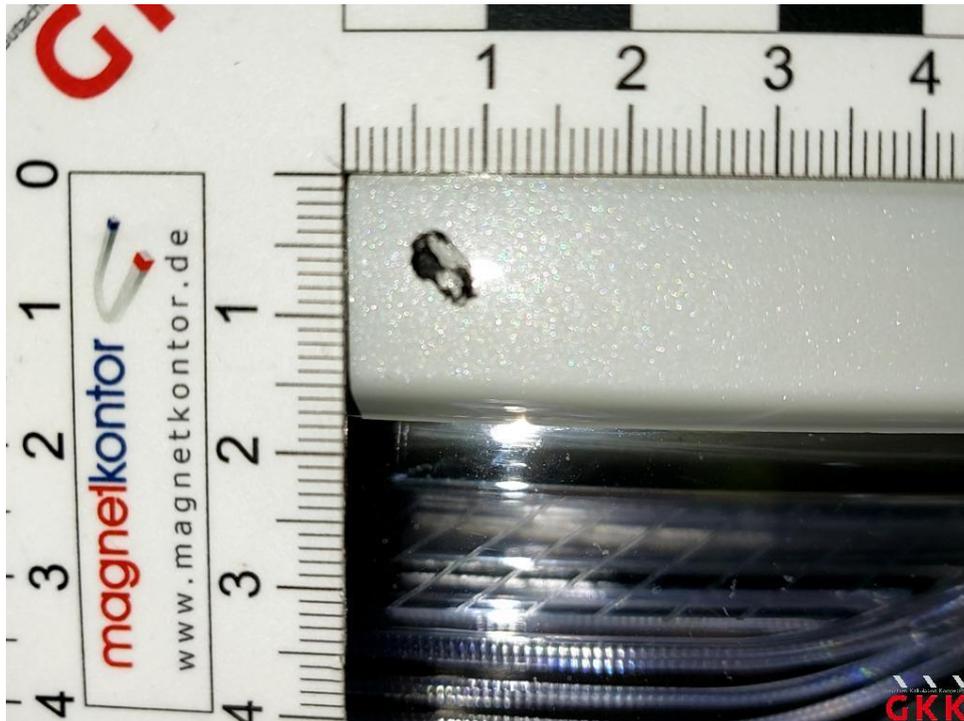
<b>Wertbeeinflussende Faktoren</b>		
<b>Front</b> (Angaben ohne MwSt.)	Reparaturkosten	MW
Stoßfänger vorne Verkleidung -lackiert-, Steinschlag, auslegen, schleifen, polieren (Bild 22, Bild 23)	10,00 €	10,00 €
<b>Seite links</b> (Angaben ohne MwSt.)	Reparaturkosten	MW
Tür vorne links, beschädigt, instand setzen - lackieren (Bild 14, Bild 15, Bild 16)	852,70 €	506,11 €
Tür vorne links Leiste -unten-, verkratzt, ersetzen (Bild 20, Bild 21)	210,05 €	105,03 €
Tür hinten links Leiste -unten-, verkratzt, ersetzen (Bild 17, Bild 18, Bild 19)	187,93 €	93,97 €
Seitenwand links, bis 3 Dellen / Bauteil, Gebrauchsspur	0,00 €	0,00 €
<b>Seite rechts</b> (Angaben ohne MwSt.)	Reparaturkosten	MW
Tür hinten rechts Einstieg, beschädigt, Smartrepair (Bild 30, Bild 31)	100,00 €	100,00 €
Tür vorne rechts, beschädigt, instand setzen - lackieren (Bild 24, Bild 25, Bild 26)	852,71 €	506,12 €
<b>Heck</b> (Angaben ohne MwSt.)	Reparaturkosten	MW

Bild 23 Stoßfänger vorne, Verkleidung -lackiert-, Steinschlag, auslegen, schleifen, polieren

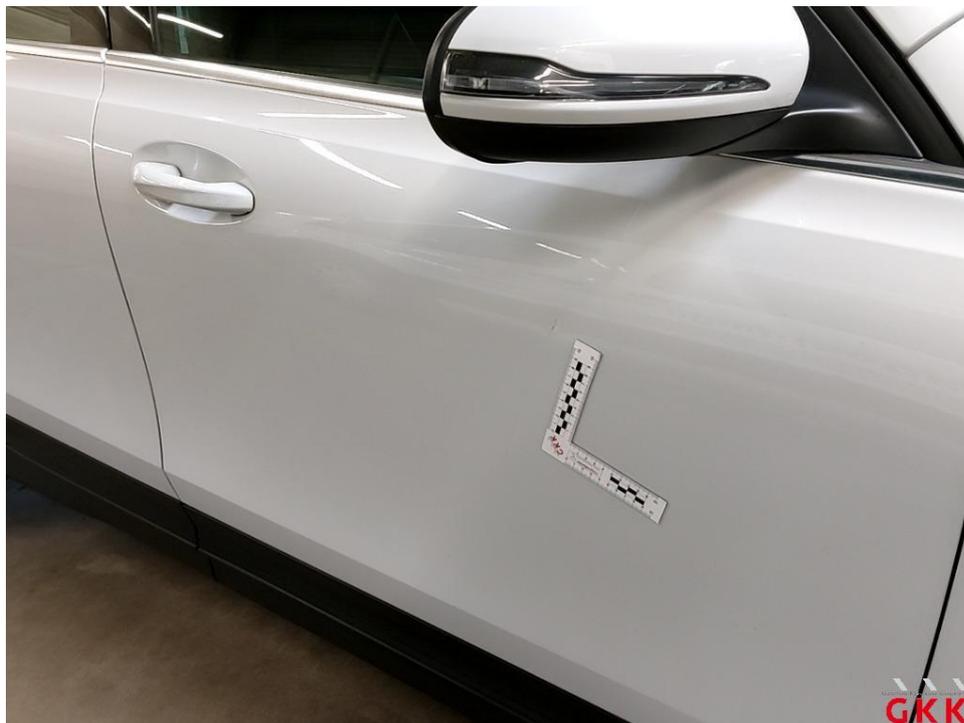
Bild 24 Tür vorne rechts, beschädigt, instand setzen - lackieren

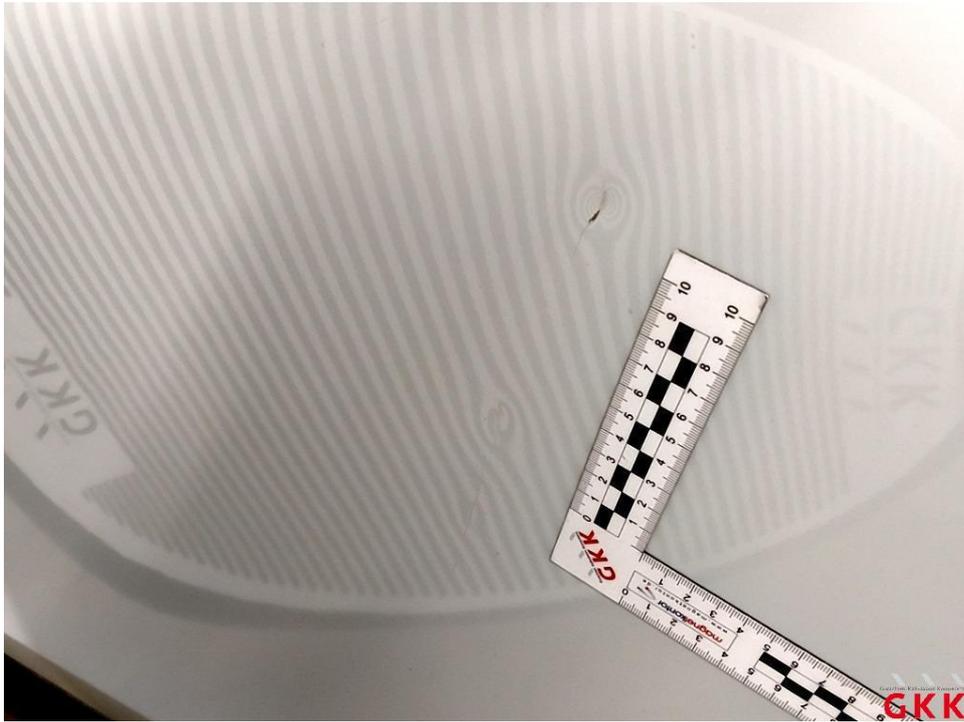
Bild 25 Tür vorne rechts, beschädigt, instand setzen - lackieren

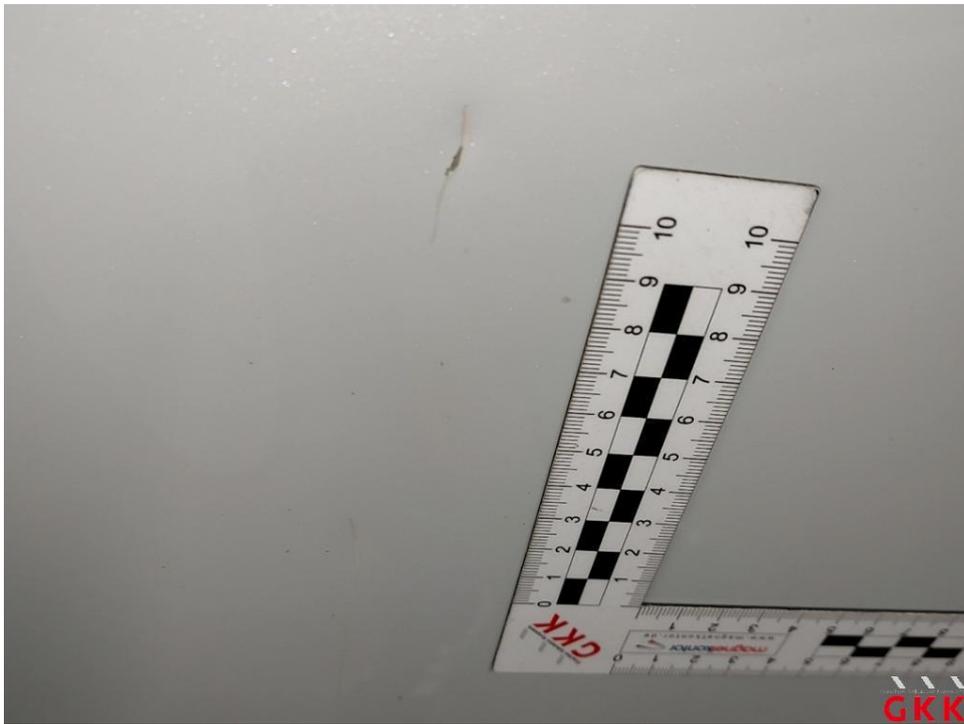
Bild 26 Tür vorne rechts, beschädigt, instand setzen - lackieren

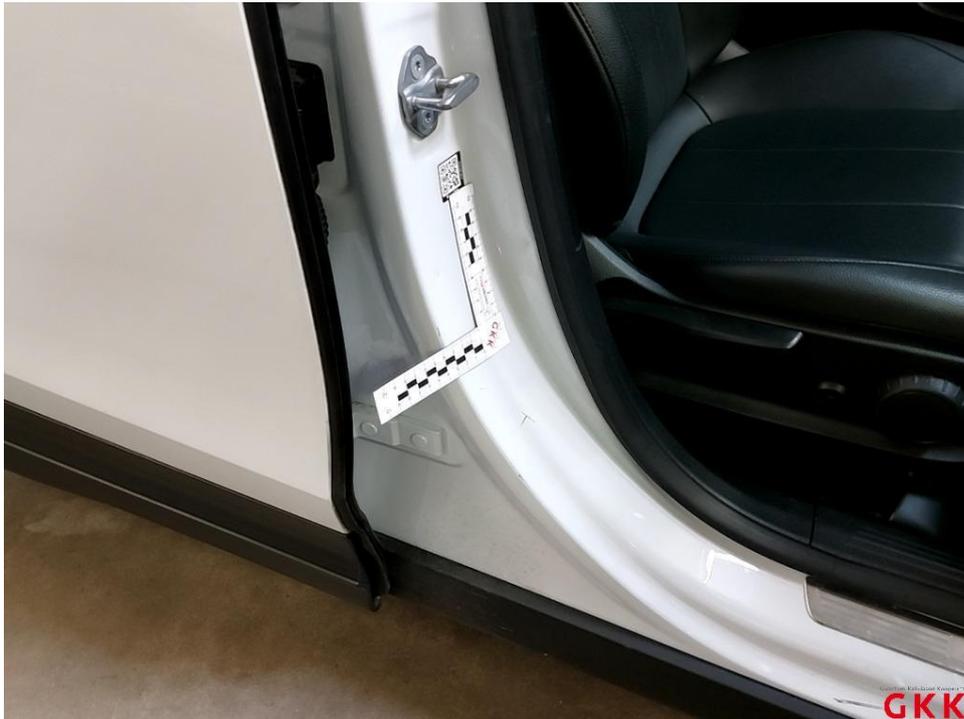
Heckklappe, beschädigt, instand setzen - lackieren (Bild 32, Bild 33, Bild 34)	1146,12 €	732,58 €
<b>Schlüssel/Schließanl.</b> (Angaben ohne MwSt.)	Reparaturkosten	MW
Hauptschlüssel mit Fernbedienung, fehlt, ersetzen	380,53 €	380,53 €
<b>Sonstiges</b> (Angaben ohne MwSt.)	Reparaturkosten	MW
Inspektion groß SUV / Geländewagen, kein gültiger Nachweis vorhanden, durchführen	851,41 €	851,41 €
Fahrzeug innen, verkratzt und verschmutzt, aufbereiten (Bild 35, Bild 36, Bild 37)	239,28 €	239,28 €
<b>Ohne Zuordnung</b> (Angaben ohne MwSt.)	Reparaturkosten	MW
Tür vorne rechts / Einstieg, eingedellt und verkratzt (I), Smartrepair (Bild 27, Bild 28, Bild 29)	120,00 €	120,00 €

Bild 27 Tür vorne rechts / Einstieg, eingedellt und verkratzt (I), Smartrepair

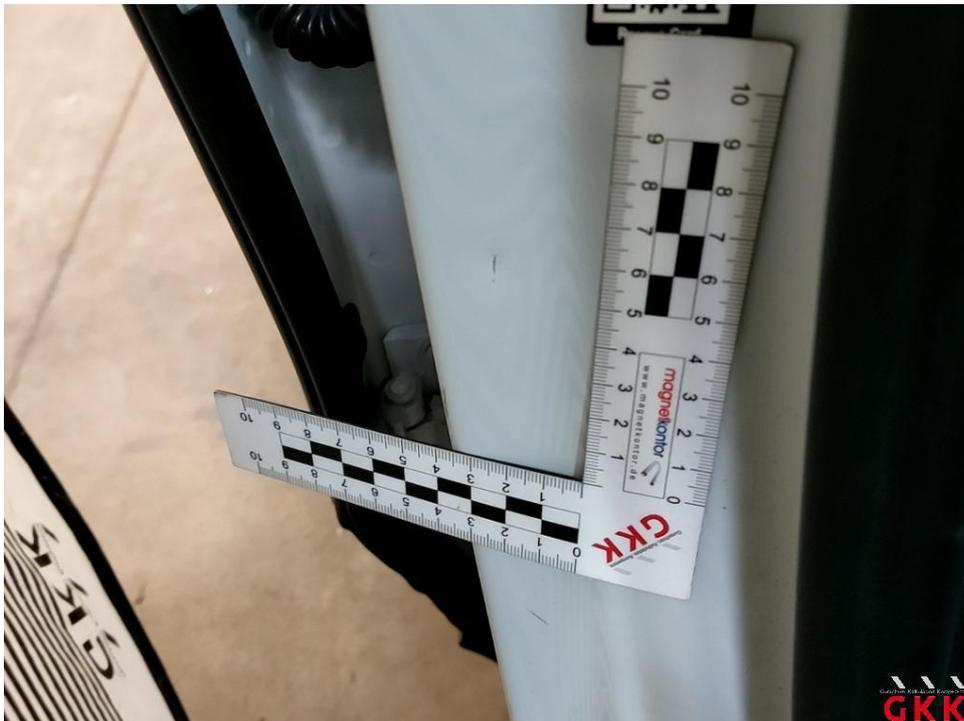
Bild 28 Tür vorne rechts / Einstieg, eingedellt und verkratzt (I), Smartrepair

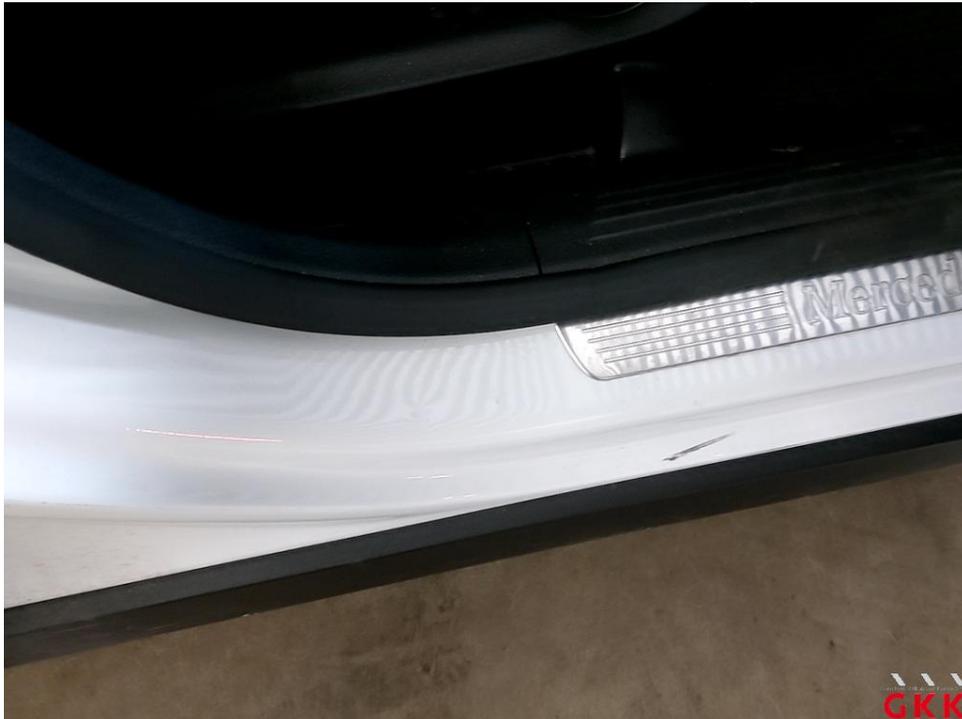
Bild 29 Tür vorne rechts / Einstieg, eingedellt und verkratzt (I), Smartrepair

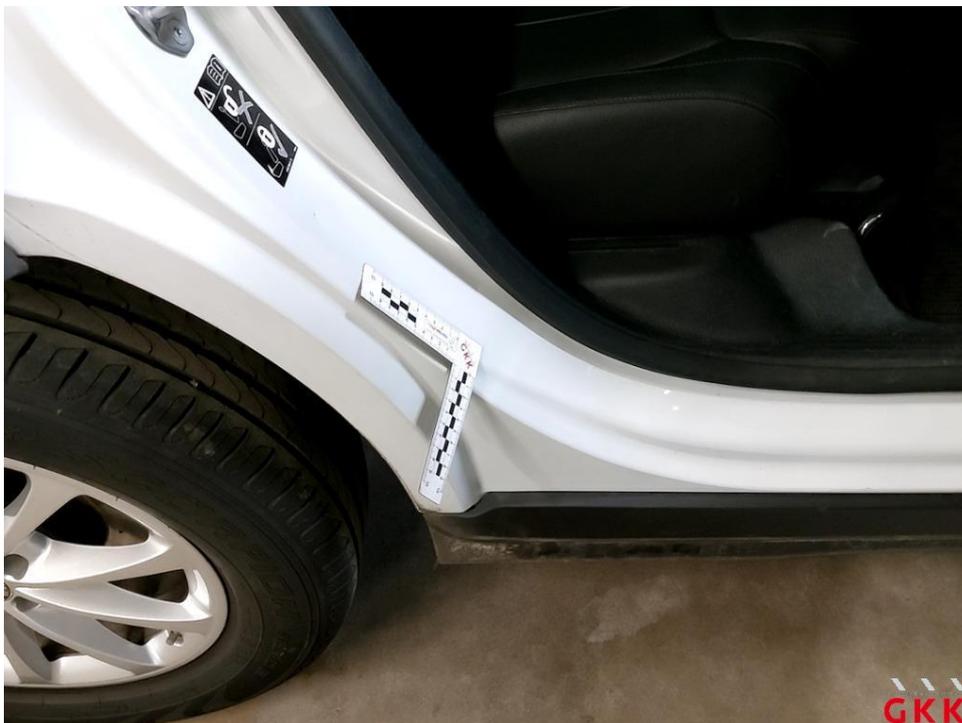
Bild 30 Tür hinten rechts, Einstieg, beschädigt, Smartrepair

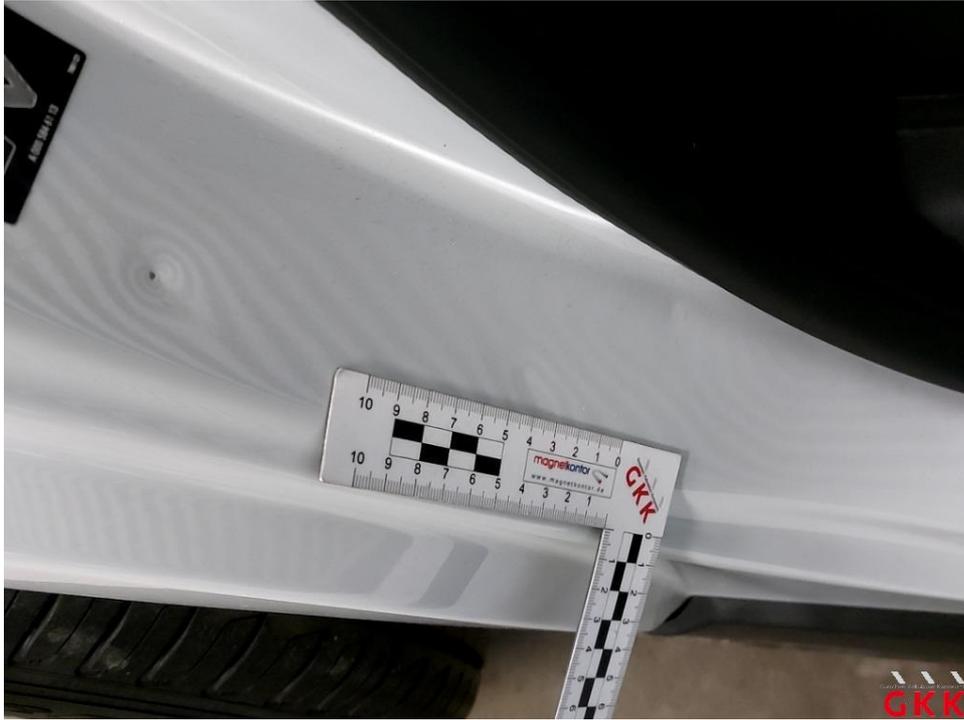
Bild 31 Tür hinten rechts, Einstieg, beschädigt, Smartrepair

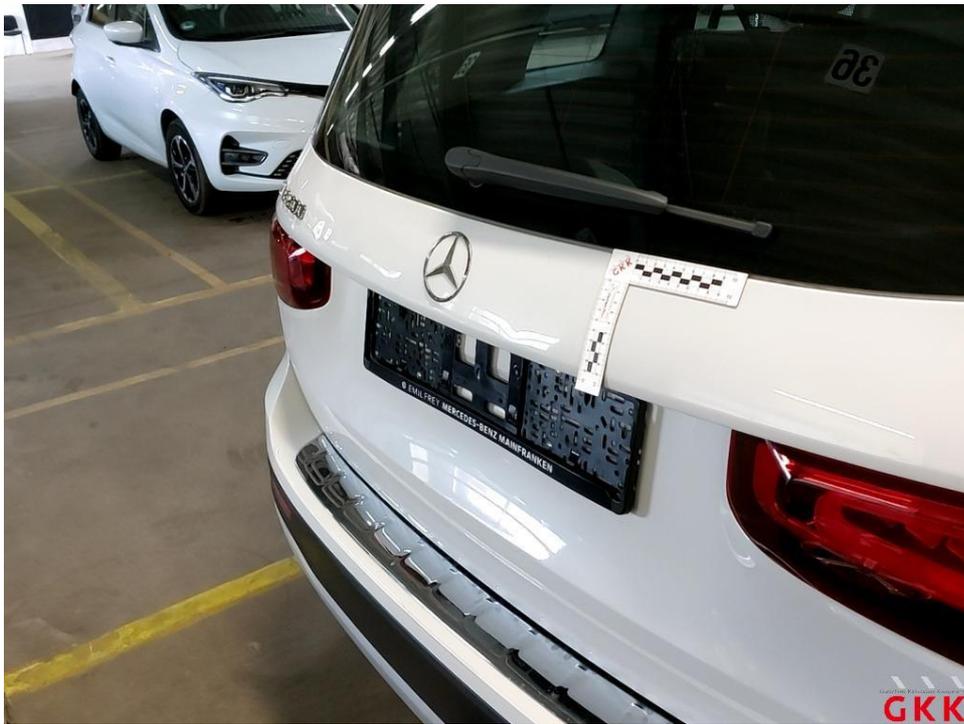
Bild 32 Heckklappe, beschädigt, instand setzen - lackieren

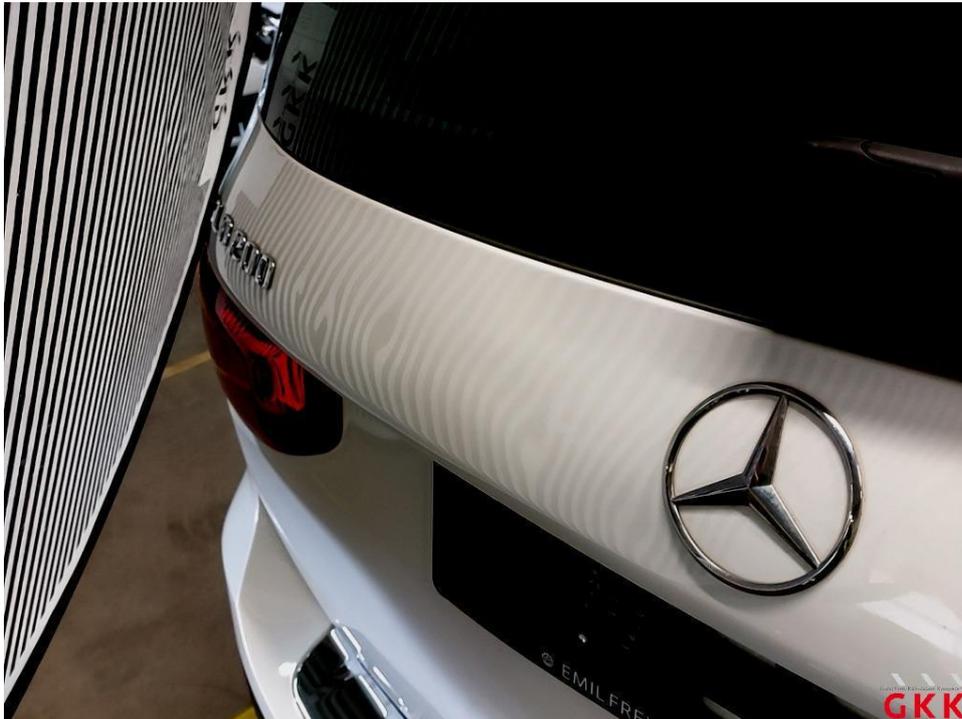
Bild 33 Heckklappe, beschädigt, instand setzen - lackieren

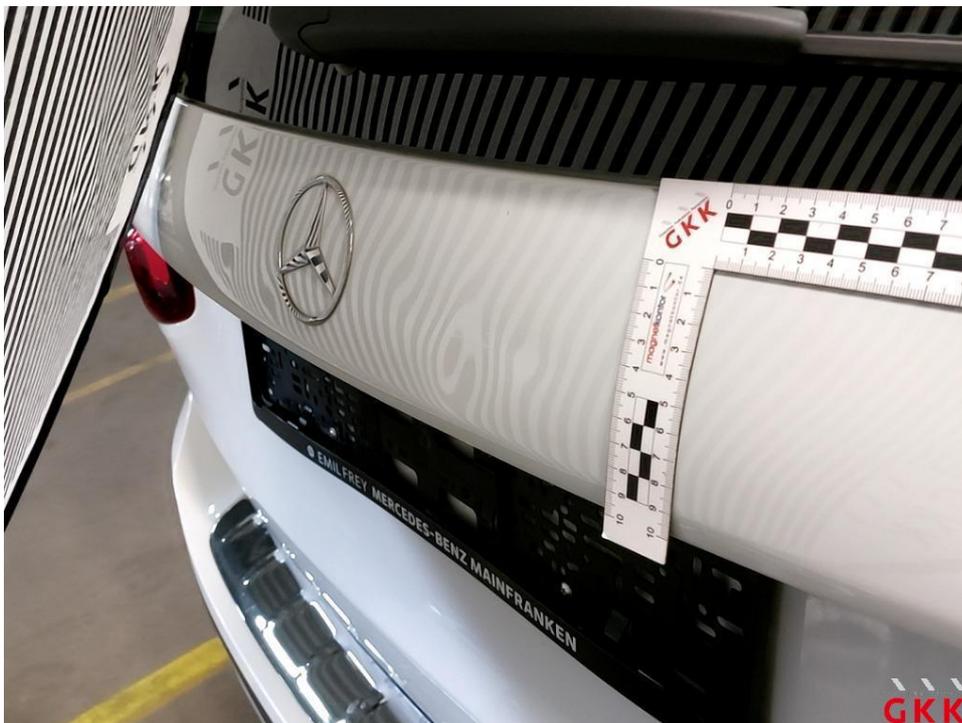
Bild 34 Heckklappe, beschädigt, instand setzen - lackieren

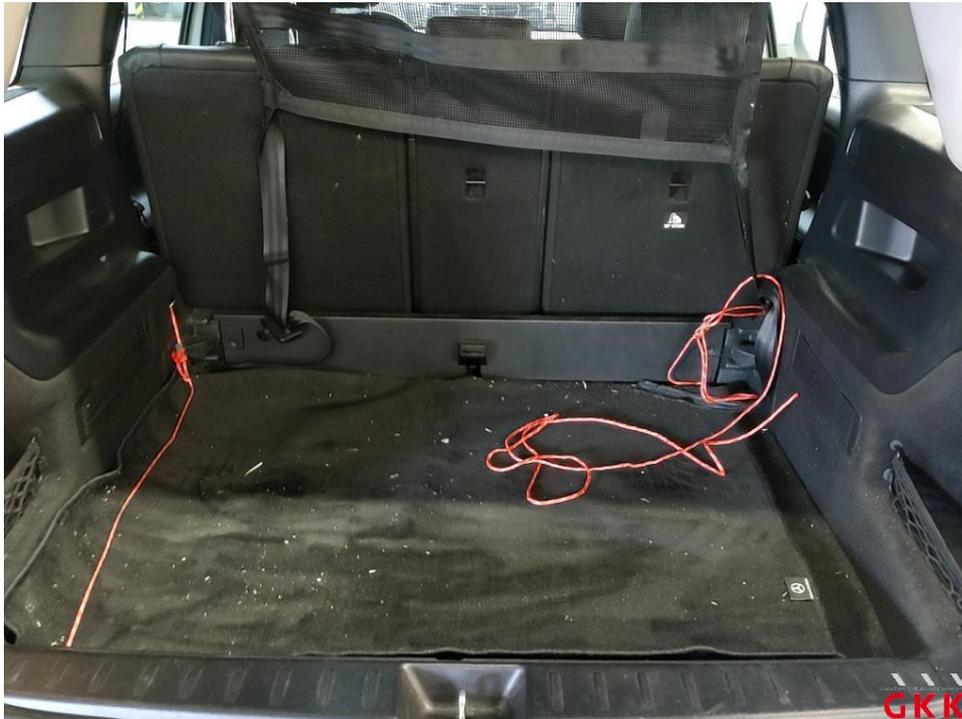
Bild 35 Fahrzeug, innen, verkratzt und verschmutzt, aufbereiten

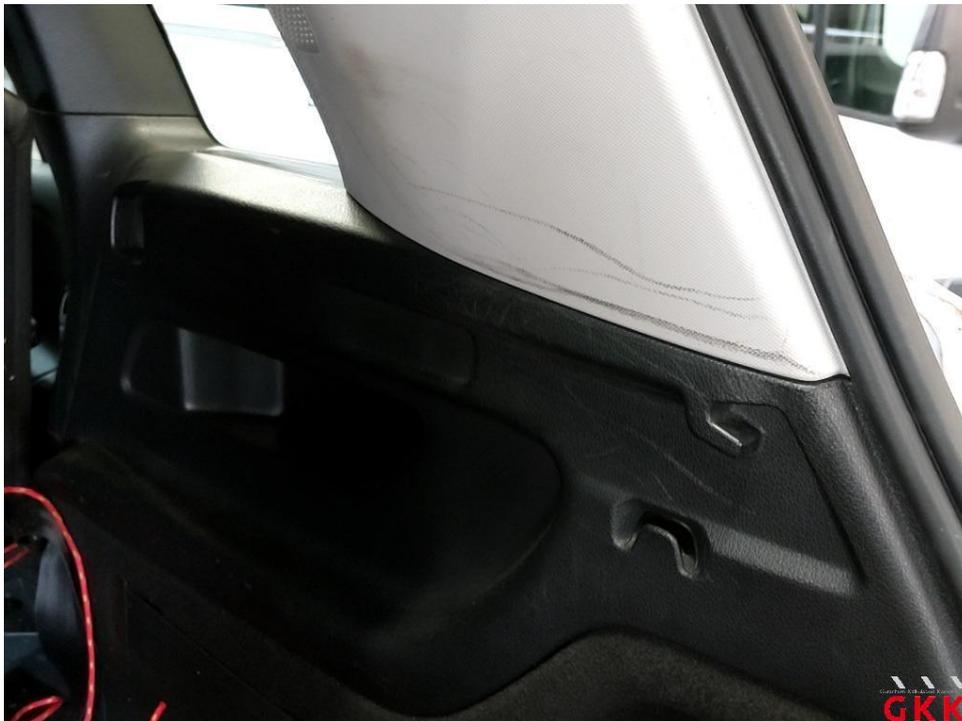
Bild 36 Fahrzeug, innen, verkratzt und verschmutzt, aufbereiten

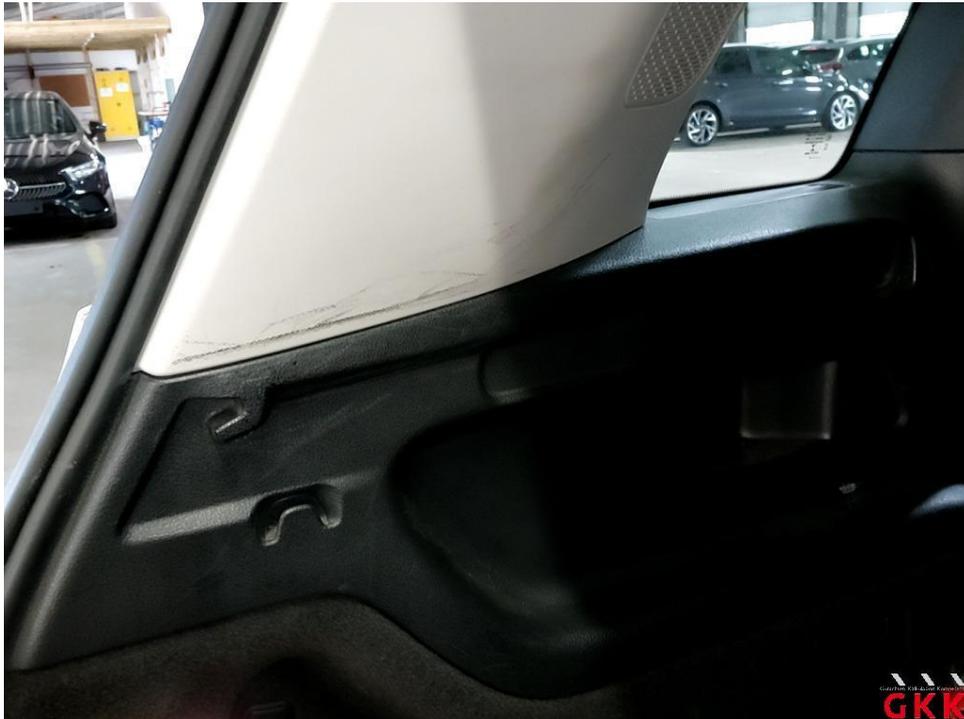
Bild 37 Fahrzeug, innen, verkratzt und verschmutzt, aufbereiten
