Wertgutachten

Ihr Auftrag vom	30.04.2025 durch Raiffeisen-Impuls Fuhrparkmanagement GmbH & Co. KG
Besichtigungsort	36272 Niederaula, Industriestraße 11
Besichtigungsdatum	08.05.2025
Referenznummern	0002038084

Fahrzeugident.-Nr.	WV1ZZZSYZK9062471		
Fahrzeugart	Transporter - Kasten	Farbton / Lackart	Candy-Weiß / Uni
Hersteller	VW	Nächste HU	03/2025
Typ / Verkaufsbez.	Crafter Kasten 2.0 TDI Hochdach	Laufleistung abgelesen	122.204 km
Erstzulassung	27.11.2019	Emissionsklasse	keine Angabe
Getriebe / Gänge	Manuell / 6	Sitzplätze / Türen	5 / 5
Achsen / angetrieben	2 / 1	Anzahl Besitzer	keine Angabe
Motorart	Reihenmotor / Diesel	Hubraum / Nennleistung	1.968 ccm / 103 KW
Antriebsart	Frontantrieb

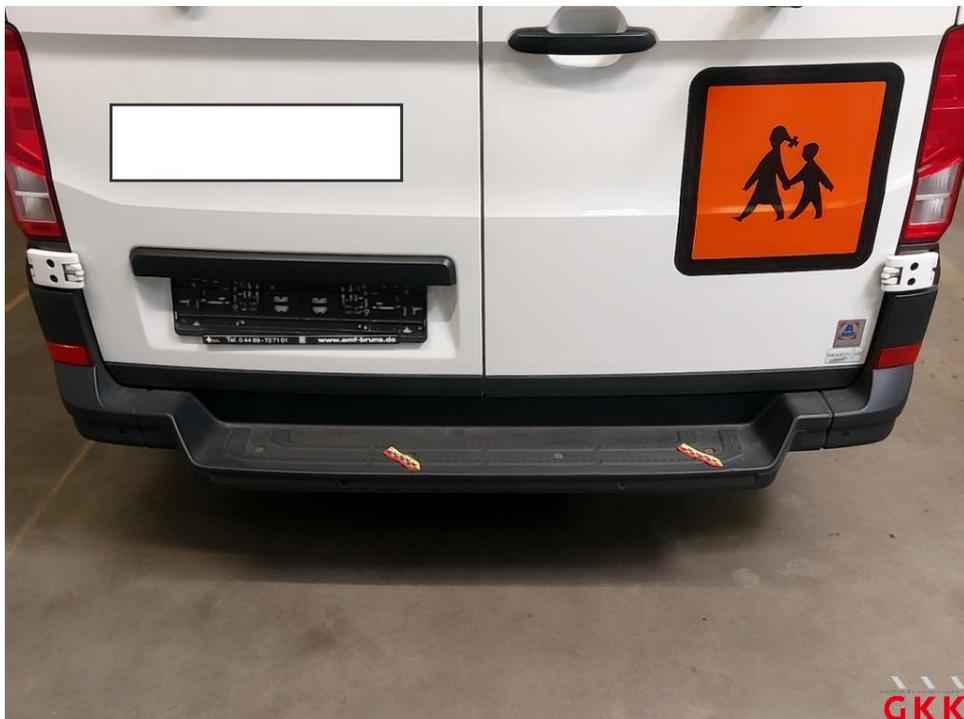
Bild 14 Stoßfänger hinten, Verkleidung -unlackiert-, beschädigt, ersetzen

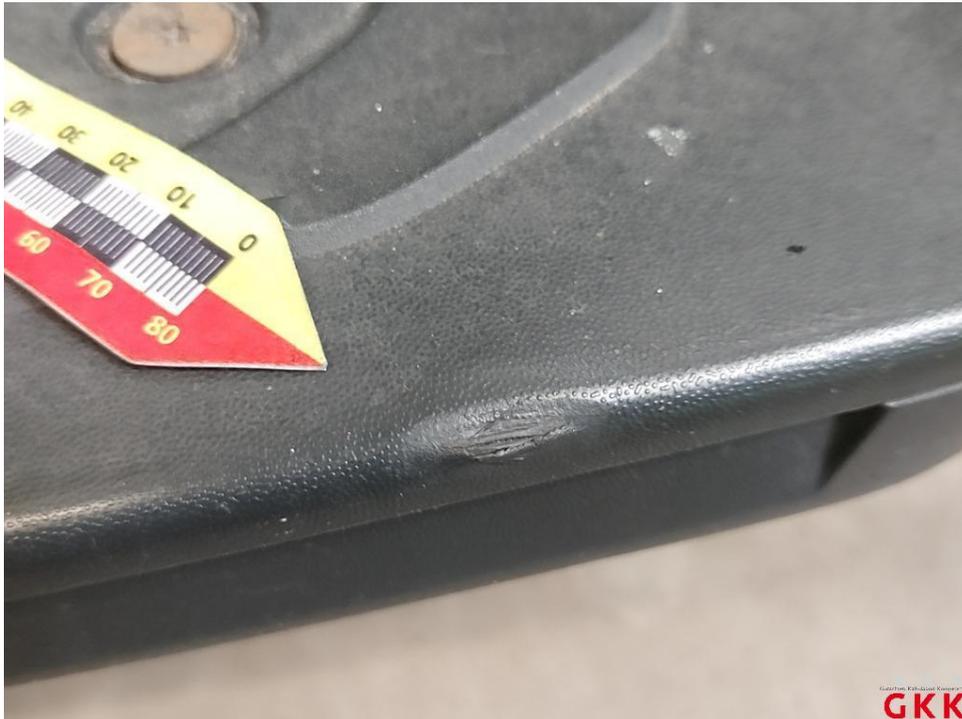
Bild 15 Stoßfänger hinten, Verkleidung -unlackiert-, beschädigt, ersetzen

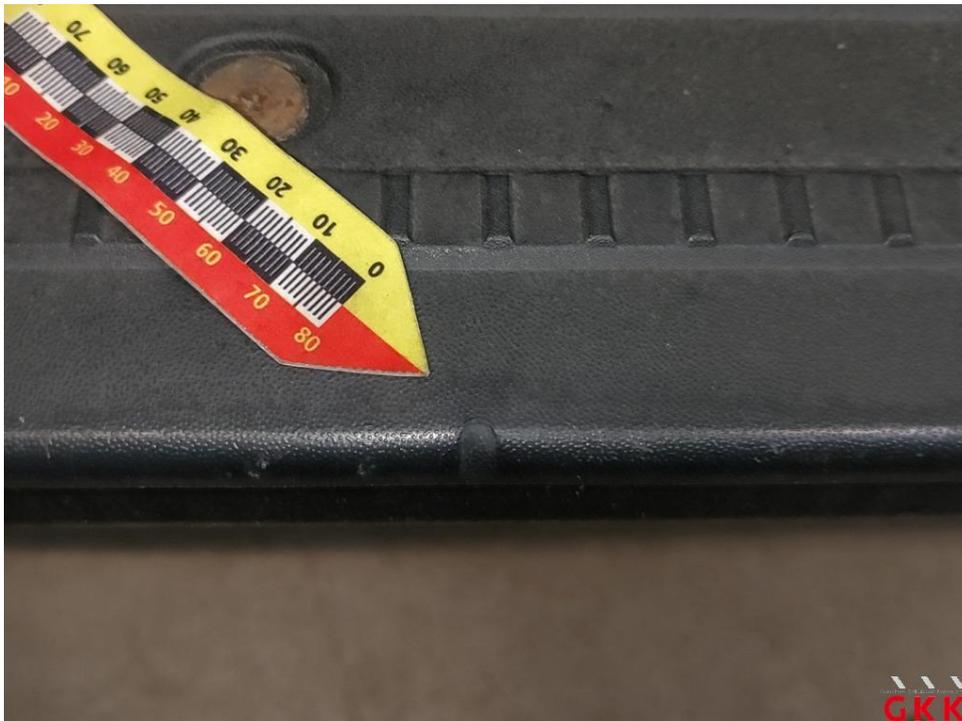
Bild 16 Stoßfänger hinten, Verkleidung -unlackiert-, beschädigt, ersetzen
