GKK Gutachten GmbH

Wertgutachten

Fahrzeugident.-Nr.	WV1ZZZSYZK9062436		
Fahrzeugart	Transporter - Kasten	Farbton / Lackart	Candy-Weiß / Uni
Hersteller	VW	Nächste HU	08/2025
Typ / Verkaufsbez.	Crafter Kasten 2.0 TDI Hochdach	Laufleistung abgelesen	120.960 km
Erstzulassung	25.07.2019	Emissionsklasse	keine Angabe
Getriebe / Gänge	Manuell / 6	Sitzplätze / Türen	5 / 5
Achsen / angetrieben	2 / 1	Anzahl Besitzer	keine Angabe
Motorart	Reihenmotor / Diesel	Hubraum / Nennleistung	1.968 ccm / 103 KW
Antriebsart	Frontantrieb

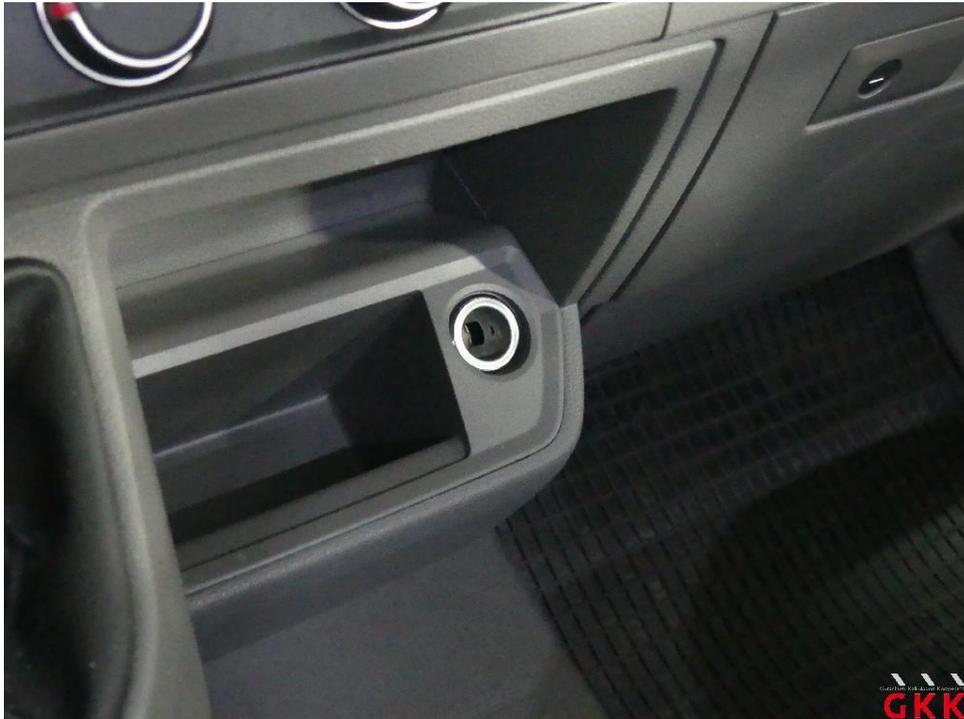
Bild 13 Mittelkonsole, Steckdose -Abdeckung-, fehlt, ersetzen

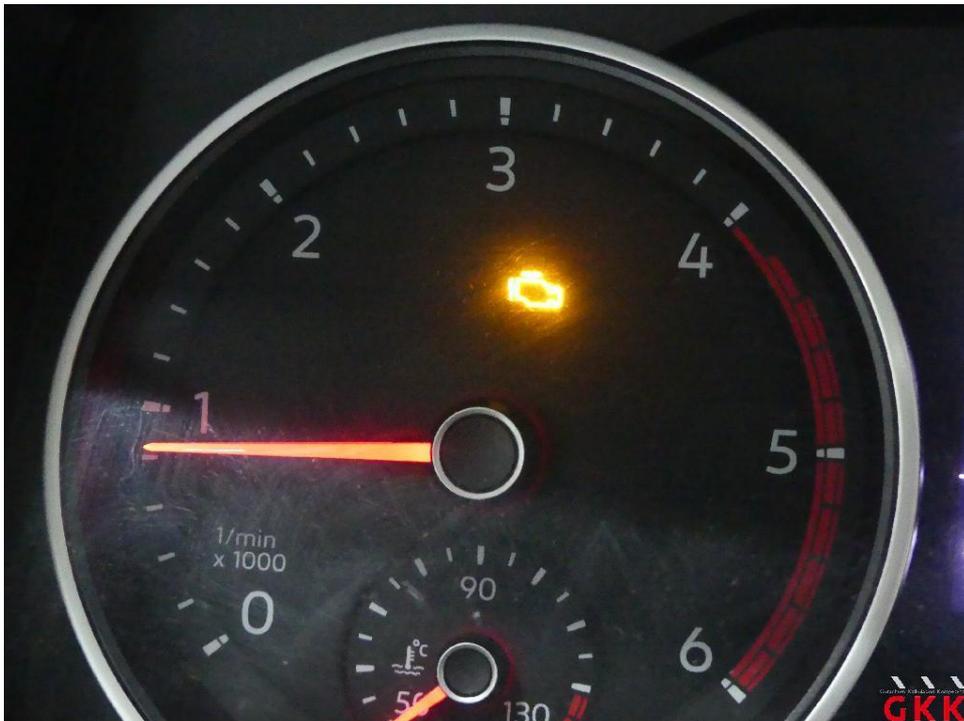
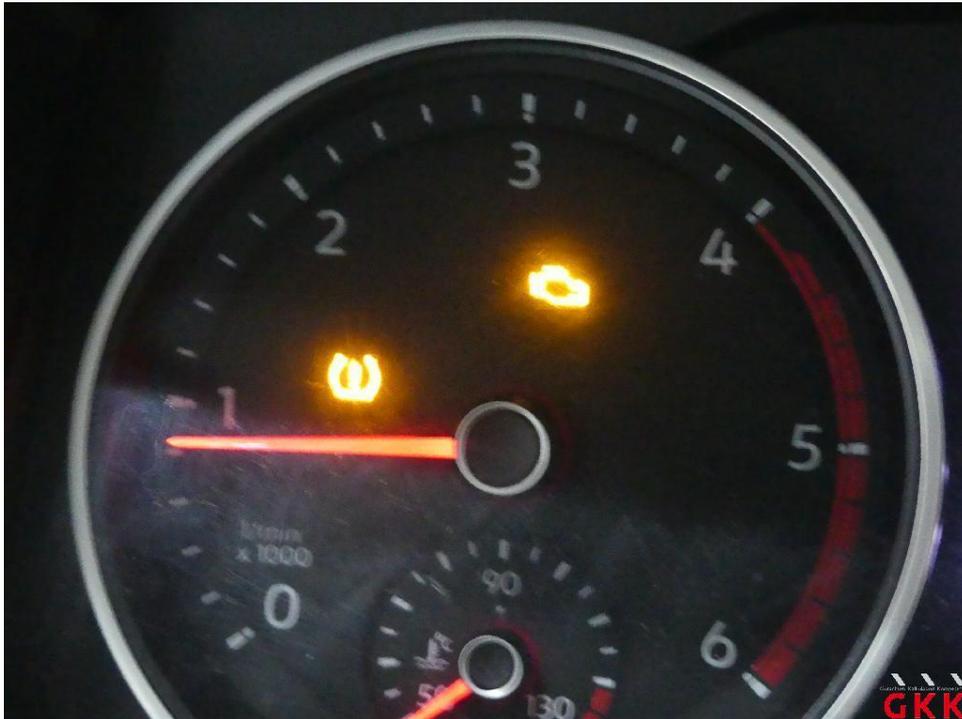
Bild 14 Kombiinstrument, Motorkontrollleuchte, aktiv, prüfen

Bild 15 Kombiinstrument, Motorkontrollleuchte, aktiv, prüfen

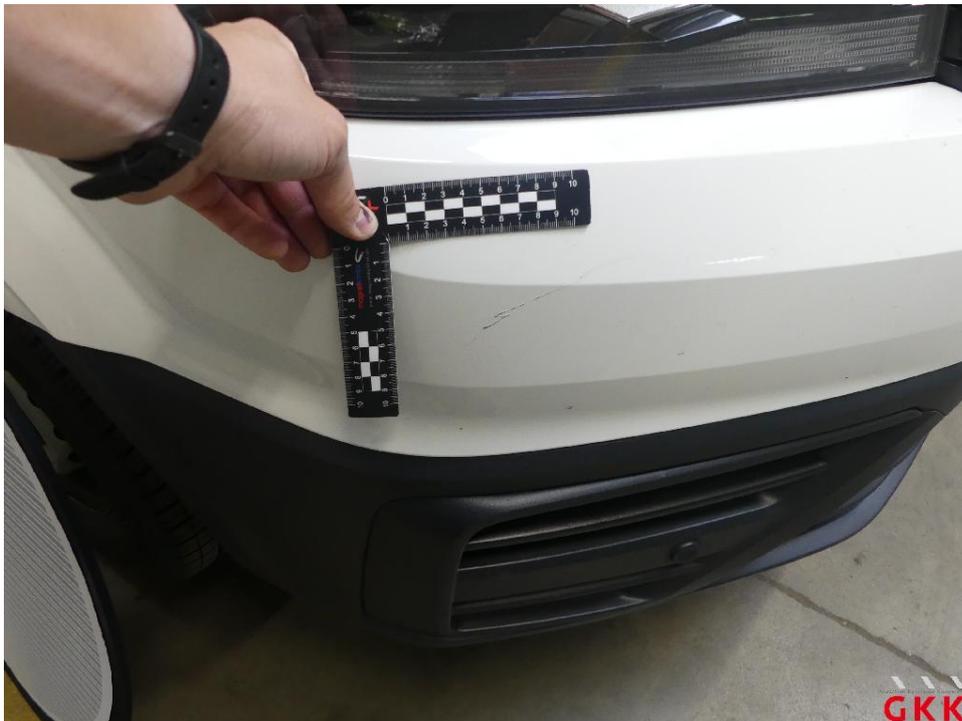
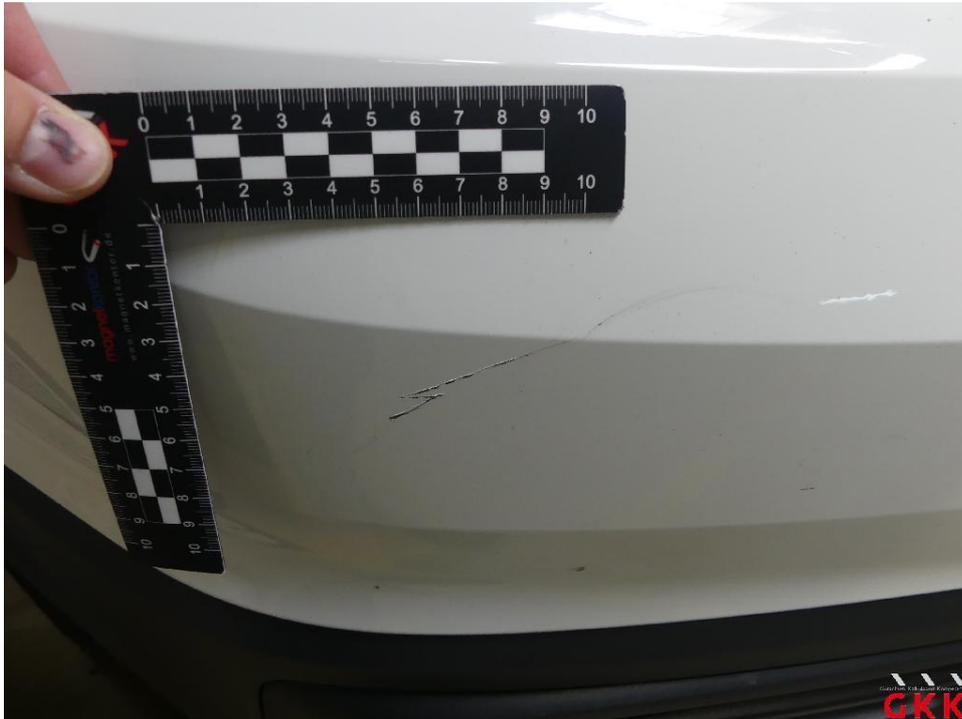
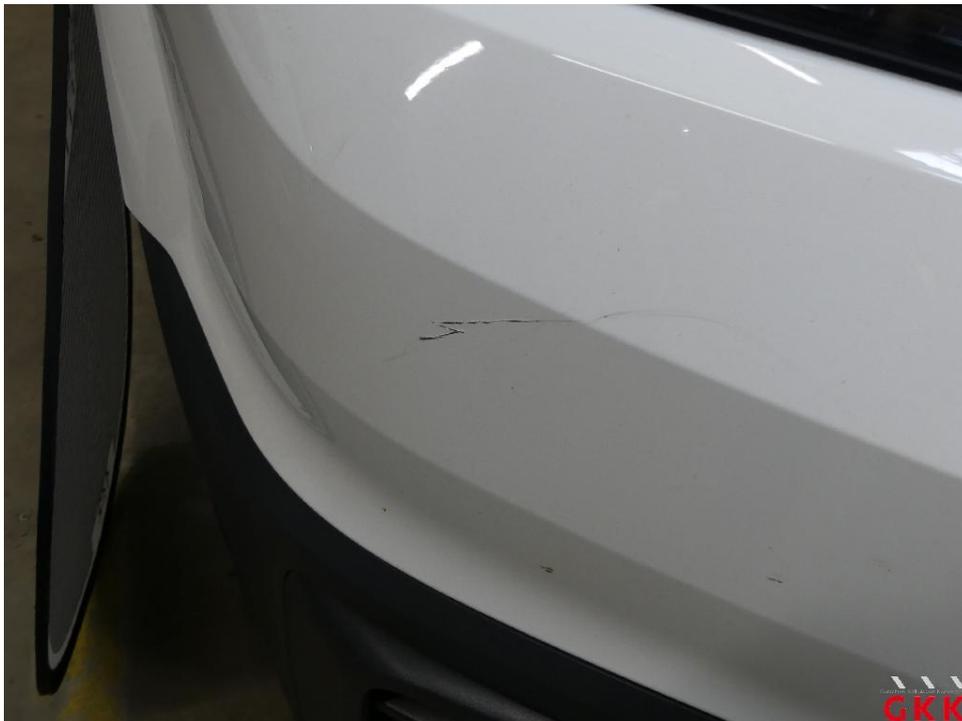
Wertbeeinflussende Faktoren		
Front (Angaben ohne MwSt.)	Reparaturkosten	MW
Stoßfänger vorne Verkleidung -lackiert-, verkratzt, lackieren (Bild 16, Bild 17, Bild 18)	460,59 €	207,27 €
Seite links (Angaben ohne MwSt.)	Reparaturkosten	MW
Spiegelgehäuse links Blinker, undicht, ersetzen (Bild 19, Bild 20)	133,63 €	60,13 €
Tür vorne links, beschädigt, instand setzen - lackieren (Bild 37, Bild 38)	813,64 €	410,01 €
Seitenwand links vorne -oberhalb-, beschädigt, instand setzen - lackieren (Bild 35, Bild 36)	714,01 €	365,17 €
Heck (Angaben ohne MwSt.)	Reparaturkosten	MW
Stoßfänger hinten Reflektor, gerissen, ersetzen (Bild 33, Bild 34)	148,73 €	66,93 €
Stoßfänger hinten Ecke rechts -unlackiert-, verkratzt, ersetzen (Bild 21, Bild 22, Bild 23)	228,62 €	102,88 €
Stoßfänger hinten Ecke links -unlackiert-, beschädigt, ersetzen (Bild 30, Bild 31, Bild 32)	228,62 €	102,88 €
Stoßfänger hinten Verkleidung -unlackiert-, aufgeworfen, ersetzen (Bild 24, Bild 25, Bild 26)	436,29 €	196,33 €

Bild 16 Stoßfänger vorne, Verkleidung -lackiert-, verkratzt, lackieren

Bild 17 Stoßfänger vorne, Verkleidung -lackiert-, verkratzt, lackieren

Bild 18 Stoßfänger vorne, Verkleidung -lackiert-, verkratzt, lackieren

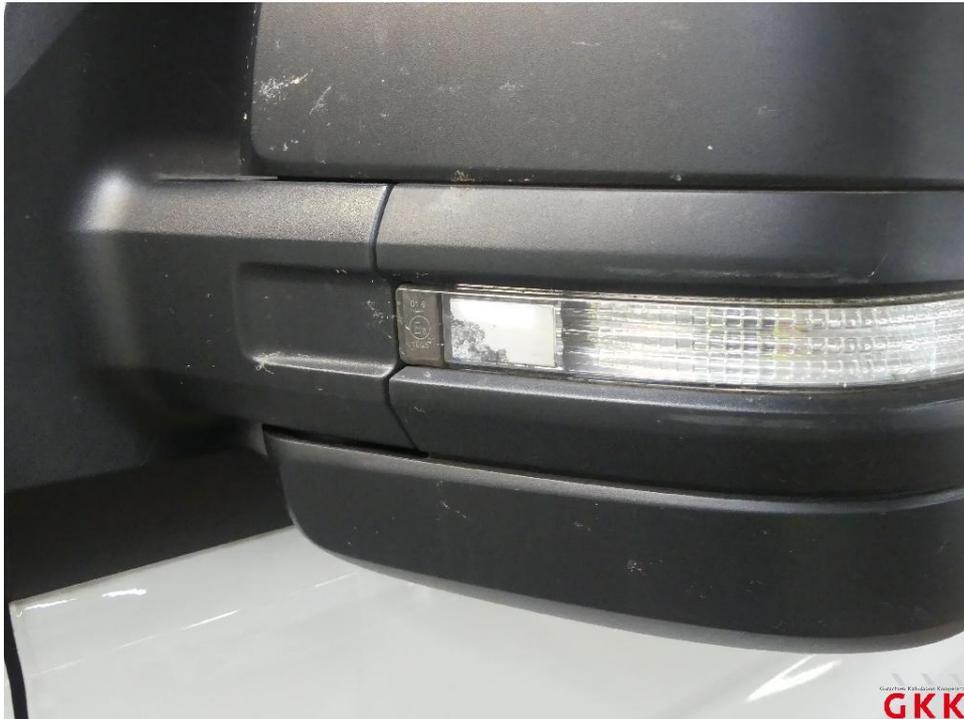
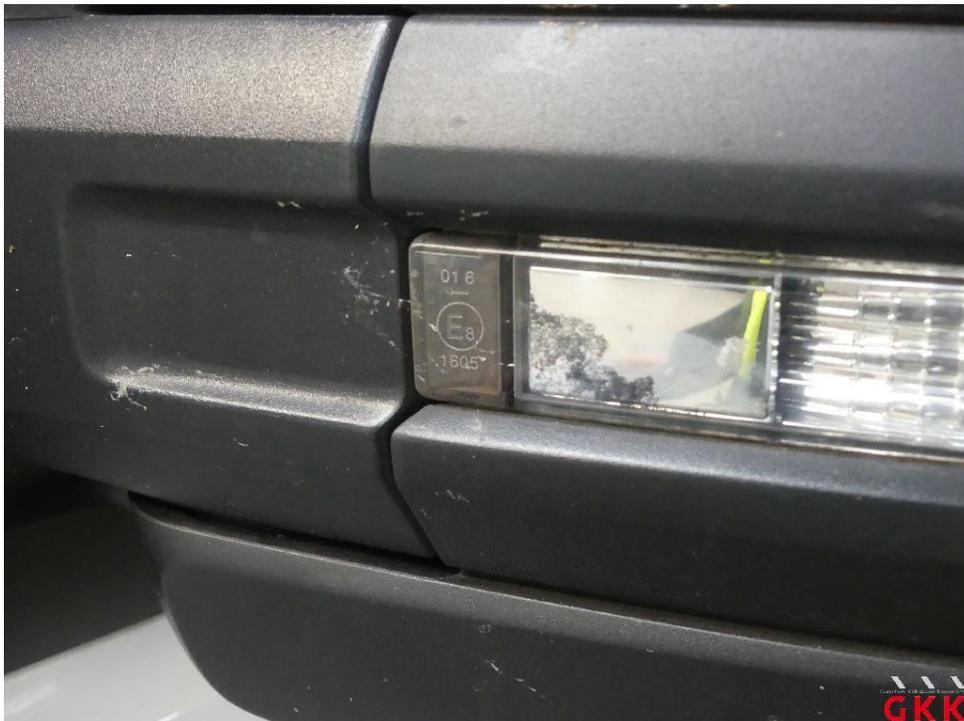
Bild 19 Spiegelgehäuse links, Blinker, undicht, ersetzen

Bild 20 Spiegelgehäuse links, Blinker, undicht, ersetzen

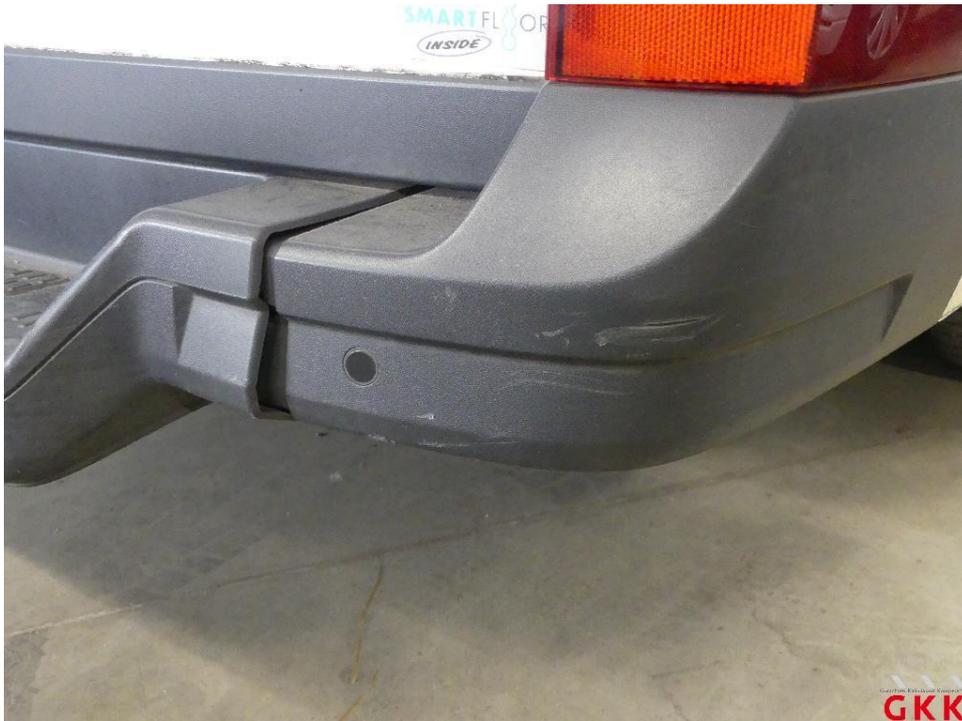
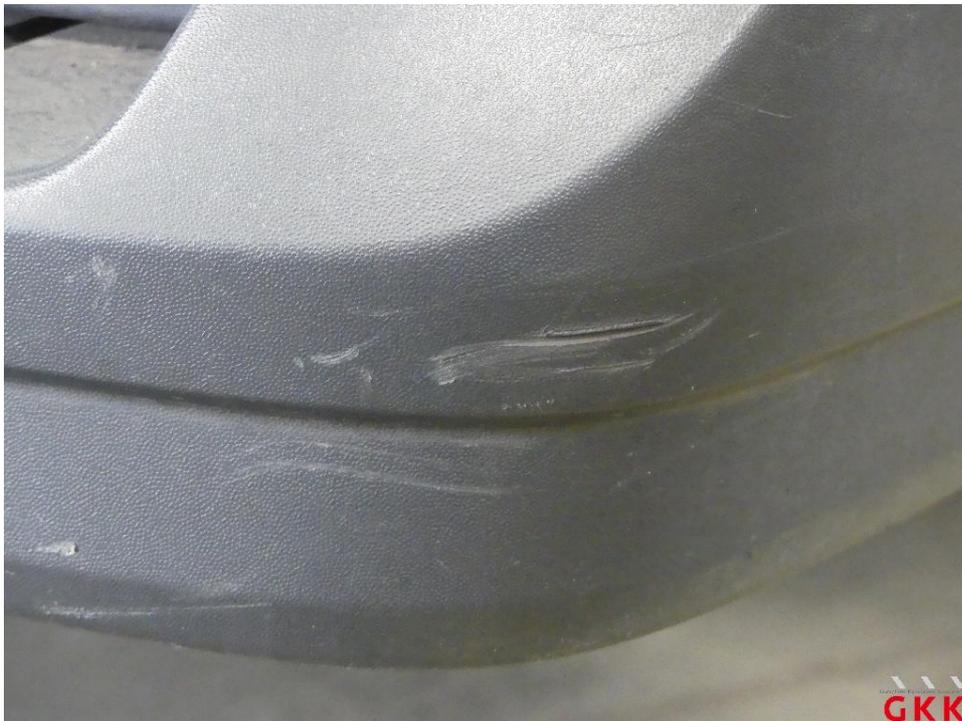
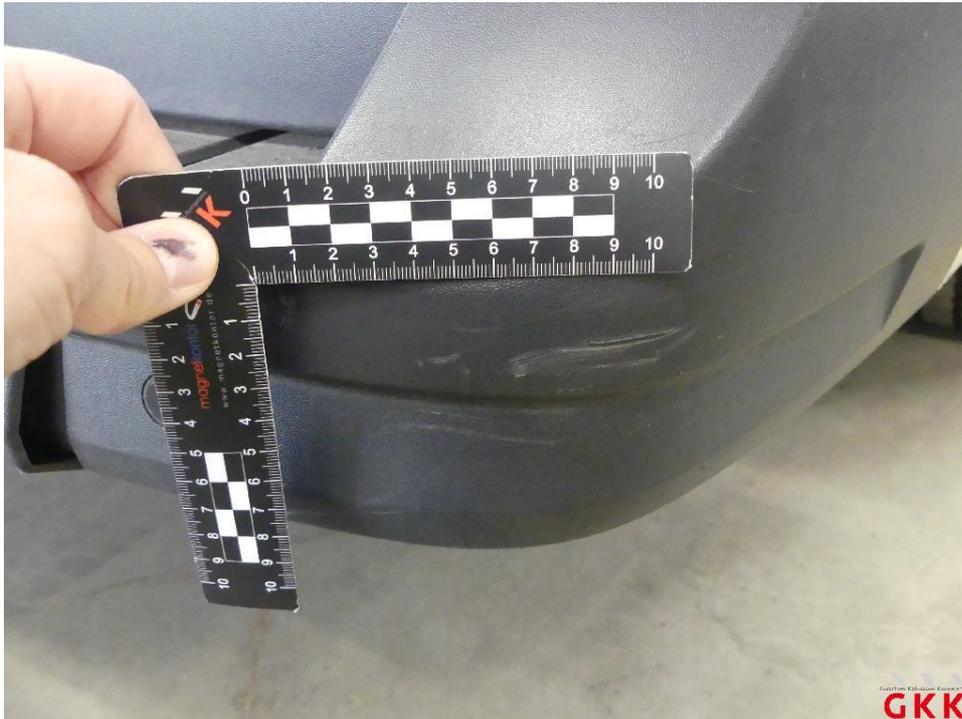
Bild 21 Stoßfänger hinten, Ecke rechts -unlackiert-, verkratzt, ersetzen

Bild 22 Stoßfänger hinten, Ecke rechts -unlackiert-, verkratzt, ersetzen

Bild 23 Stoßfänger hinten, Ecke rechts -unlackiert-, verkratzt, ersetzen

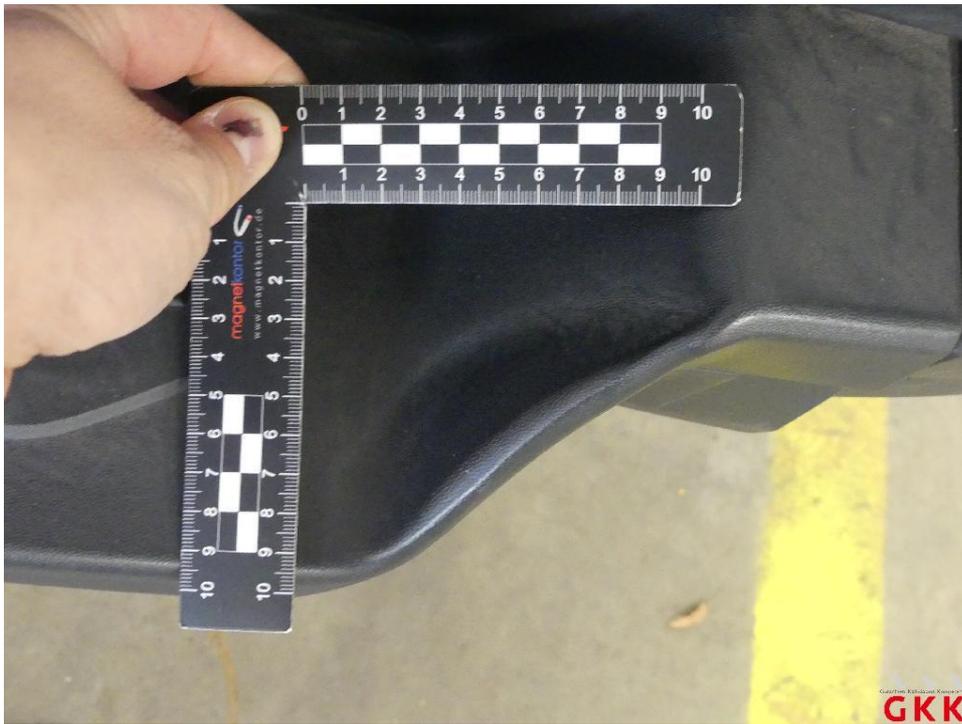
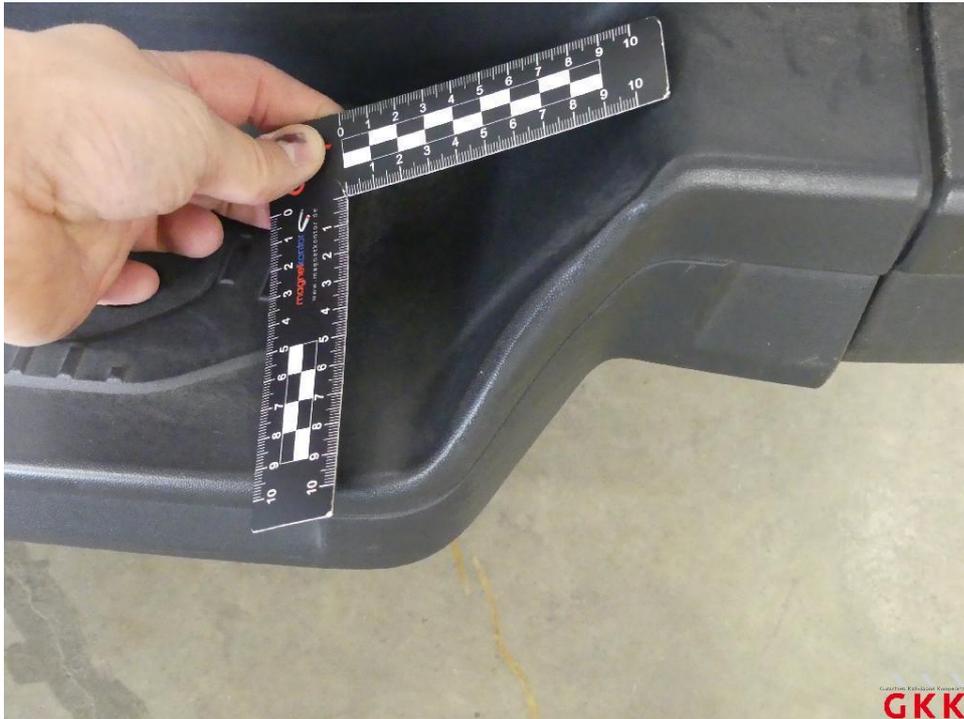
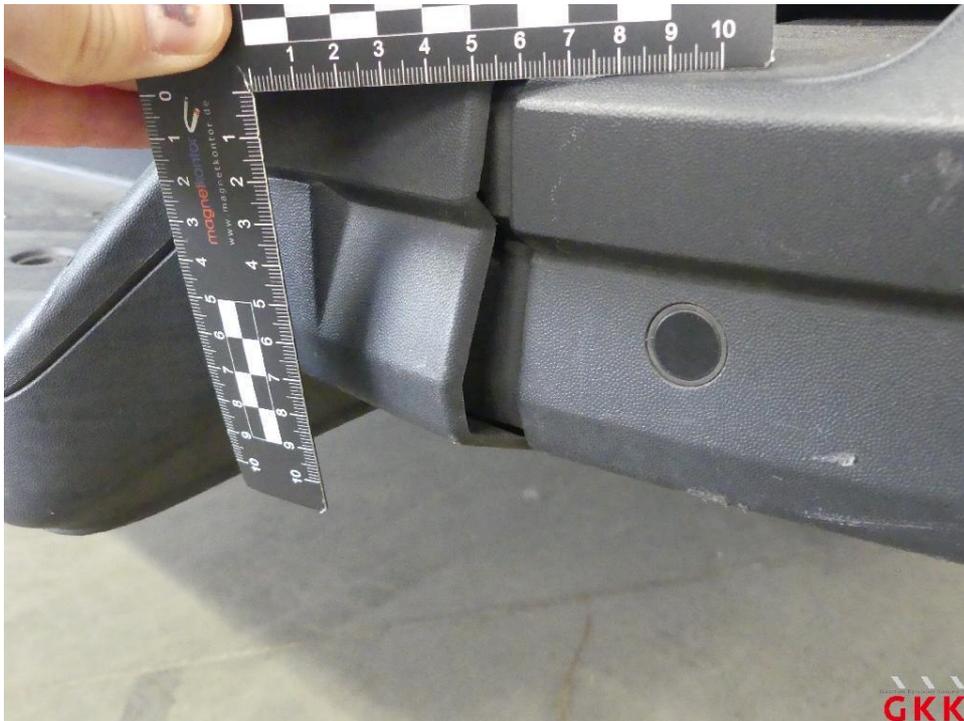
Bild 24 Stoßfänger hinten, Verkleidung -unlackiert-, aufgeworfen, ersetzen

Bild 25 Stoßfänger hinten, Verkleidung -unlackiert-, aufgeworfen, ersetzen

Bild 26 Stoßfänger hinten, Verkleidung -unlackiert-, aufgeworfen, ersetzen

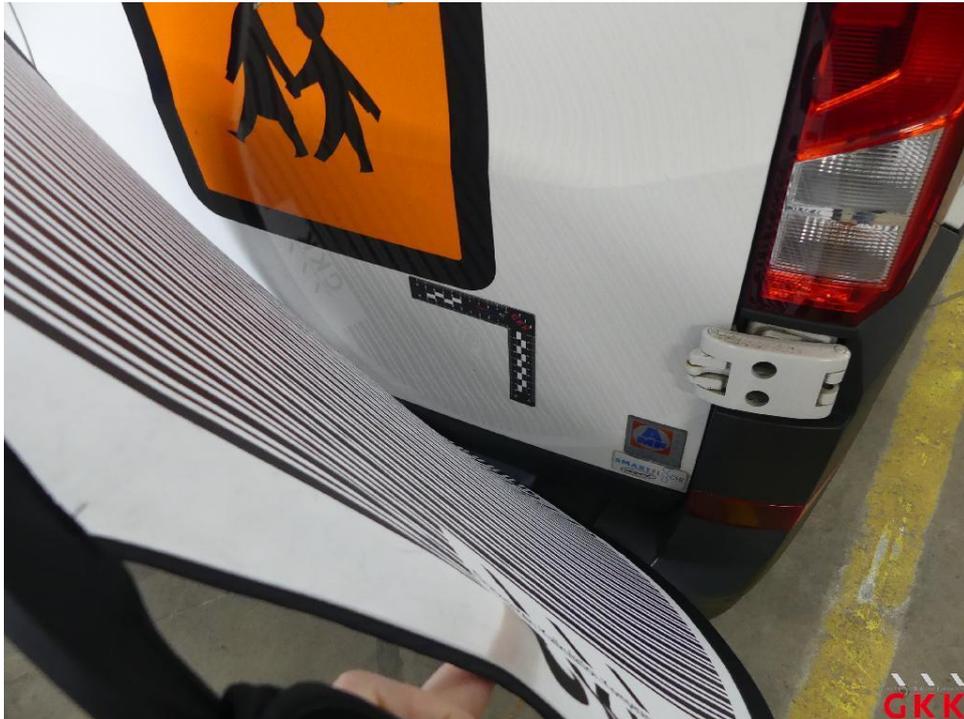
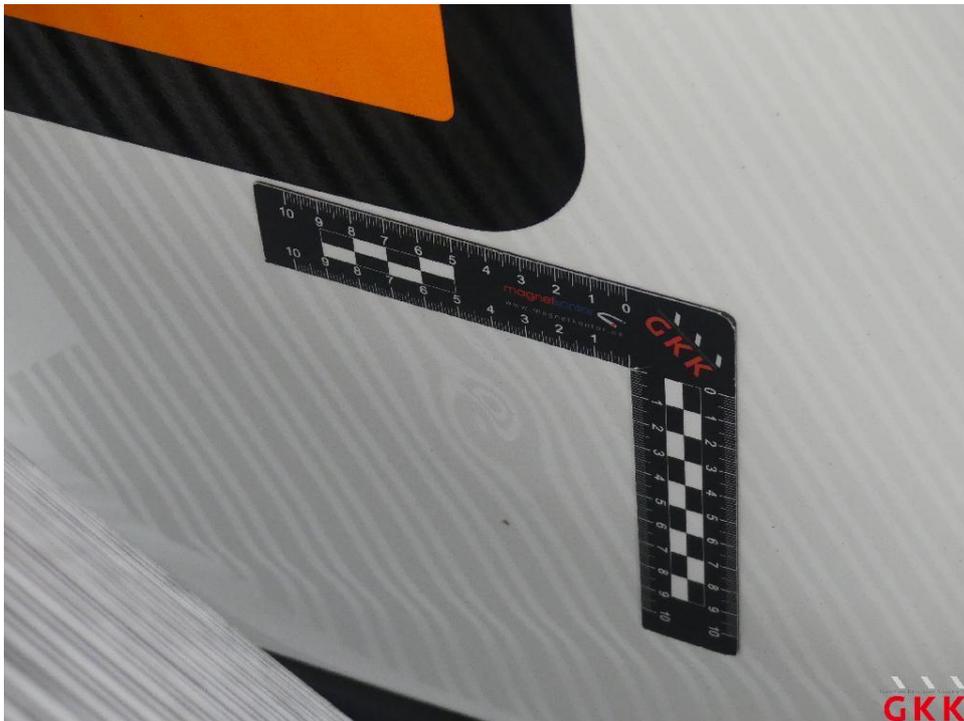
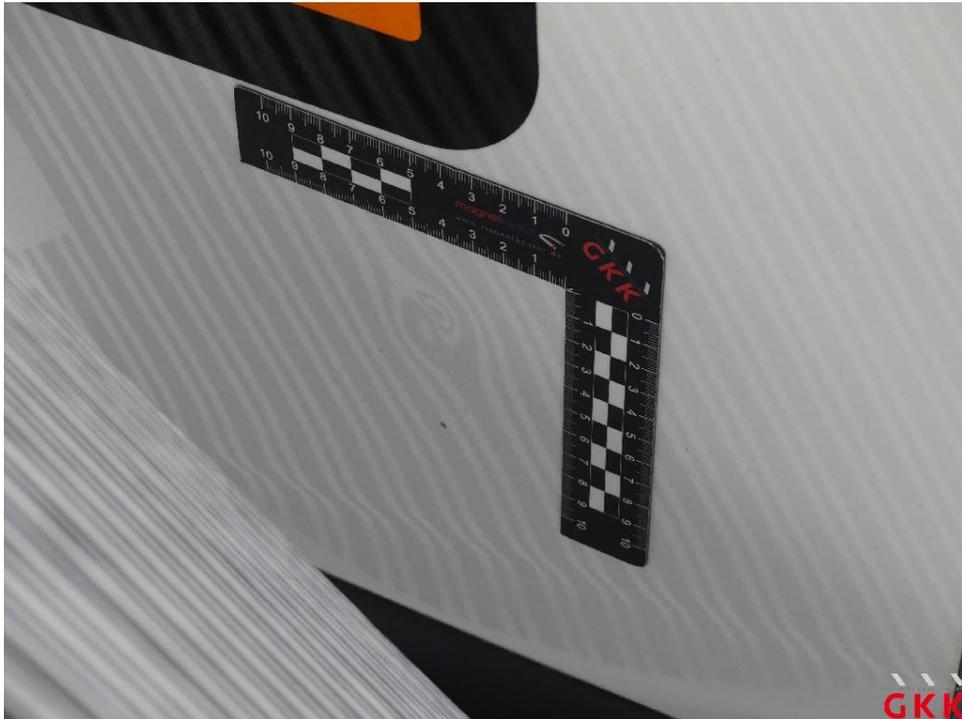
Hecktür rechts, beschädigt, instand setzen - lackieren (Bild 27, Bild 28, Bild 29)	795,08 €	401,65 €
Exterieur (Angaben ohne MwSt.)	Reparaturkosten	MW
Beschriftungs- / Werbefolie, beklebt, entkleben	100,00 €	100,00 €
Interieur (Angaben ohne MwSt.)	Reparaturkosten	MW
Sitz vorne links Bezug Sitzkissen -Stoff-, gerissen, ersetzen (Bild 39, Bild 40)	414,23 €	186,40 €
Mittelkonsole Steckdose -Abdeckung-, fehlt, ersetzen (Bild 13)	20,22 €	20,22 €
Kombiinstrument Motorkontrollleuchte, aktiv, prüfen (Bild 14, Bild 15)	79,76 €	79,76 €
Ohne Zuordnung (Angaben ohne MwSt.)	Reparaturkosten	MW
Inspektion groß Transporter, kein gültiger Nachweis vorhanden, durchführen	851,41 €	851,41 €
Fahrzeug Front, Steinschlag, Gebrauchsspur	0,00 €	0,00 €

Bild 27 Hecktür rechts, beschädigt, instand setzen - lackieren

Bild 28 Hecktür rechts, beschädigt, instand setzen - lackieren

Bild 29 Hecktür rechts, beschädigt, instand setzen - lackieren

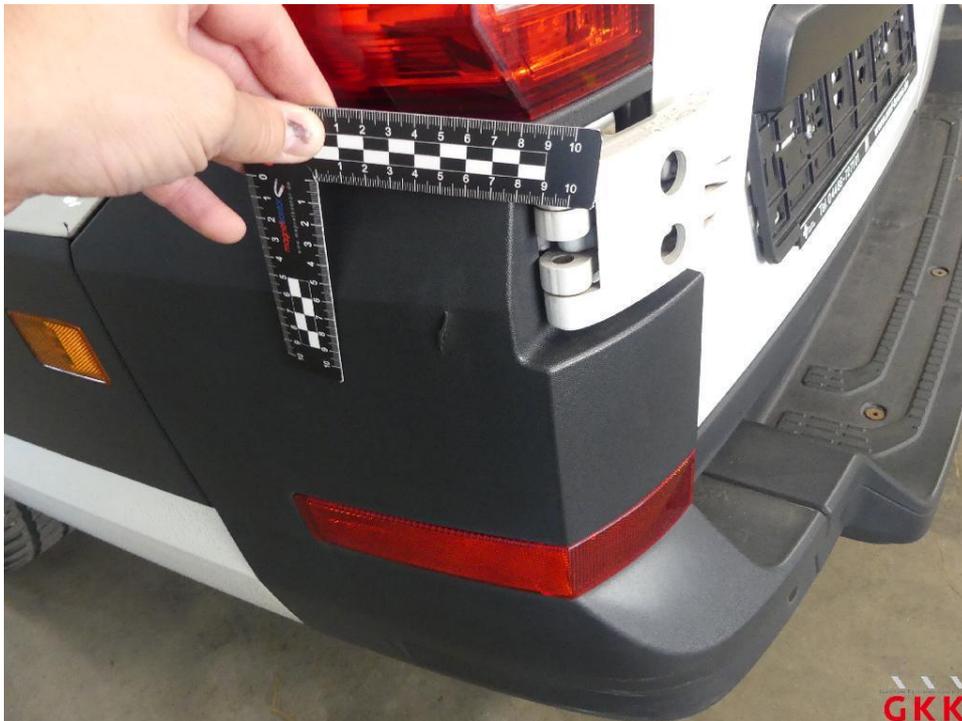
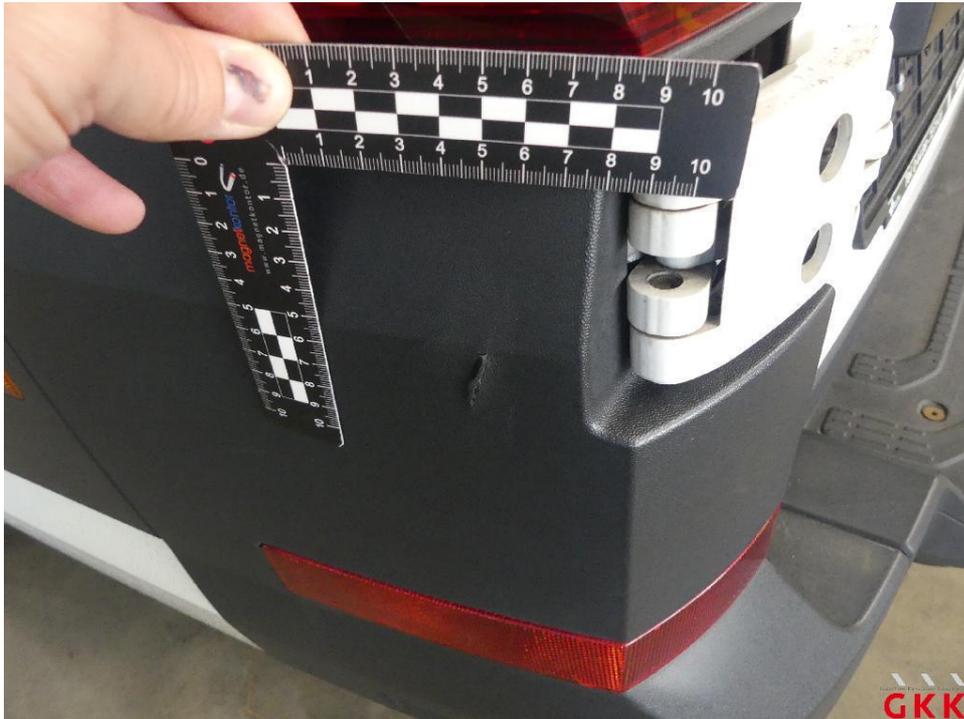
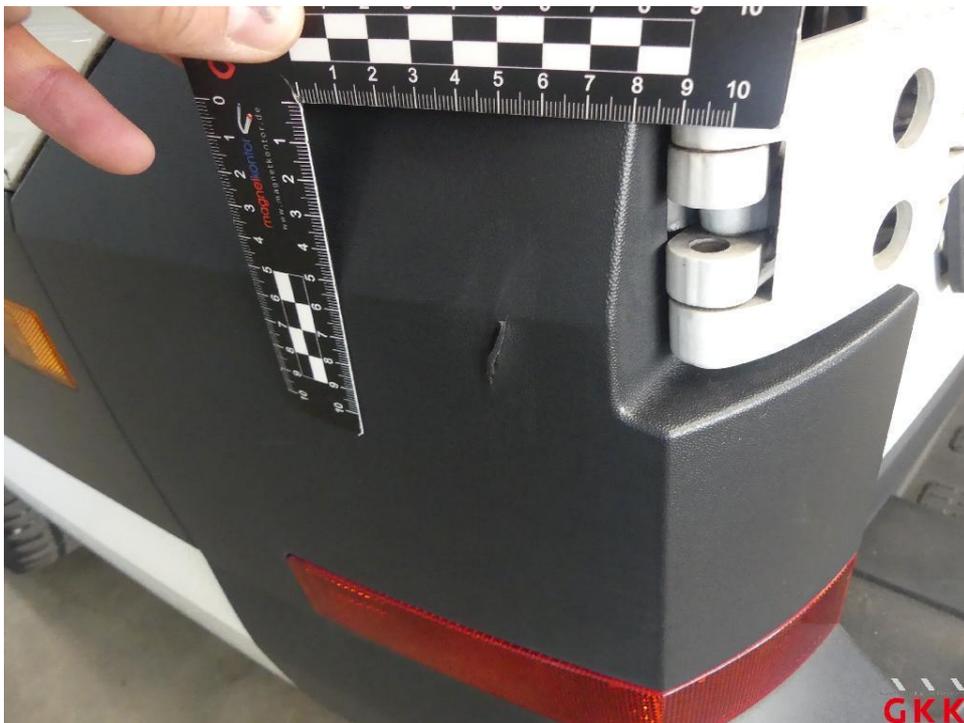
Bild 30 Stoßfänger hinten, Ecke links -unlackiert-, beschädigt, ersetzen

Bild 31 Stoßfänger hinten, Ecke links -unlackiert-, beschädigt, ersetzen

Bild 32 Stoßfänger hinten, Ecke links -unlackiert-, beschädigt, ersetzen

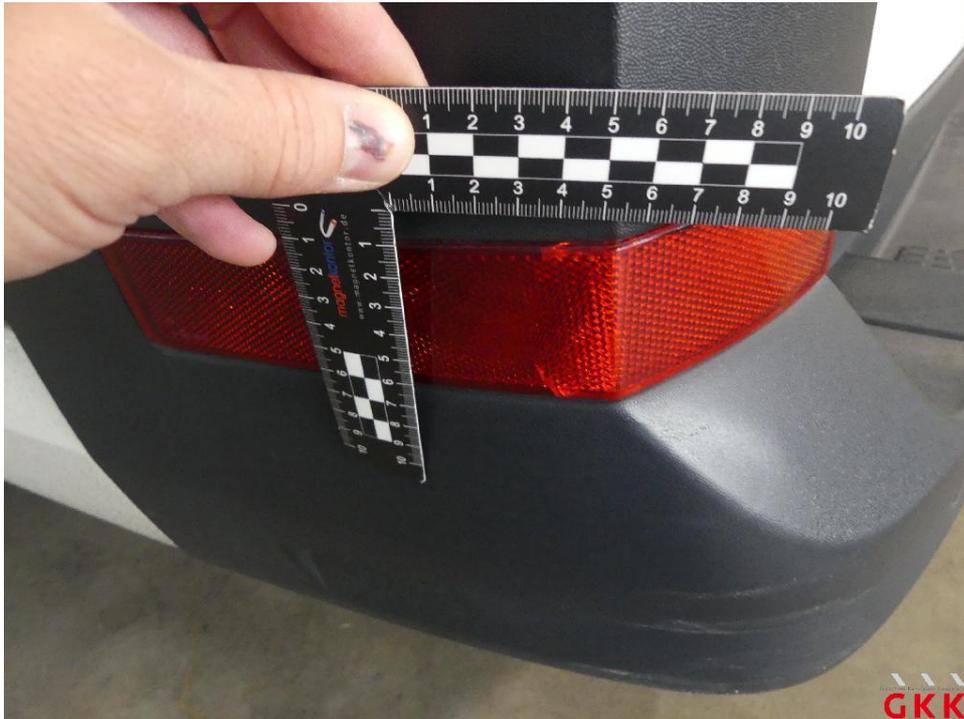
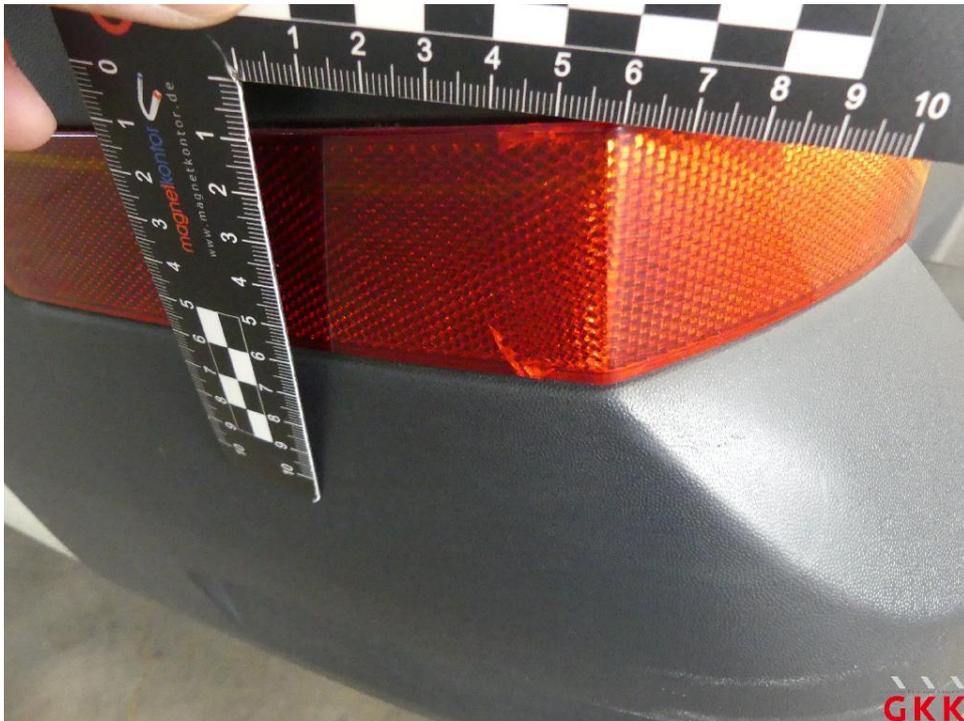
Bild 33 Stoßfänger hinten, Reflektor, gerissen, ersetzen

Bild 34 Stoßfänger hinten, Reflektor, gerissen, ersetzen

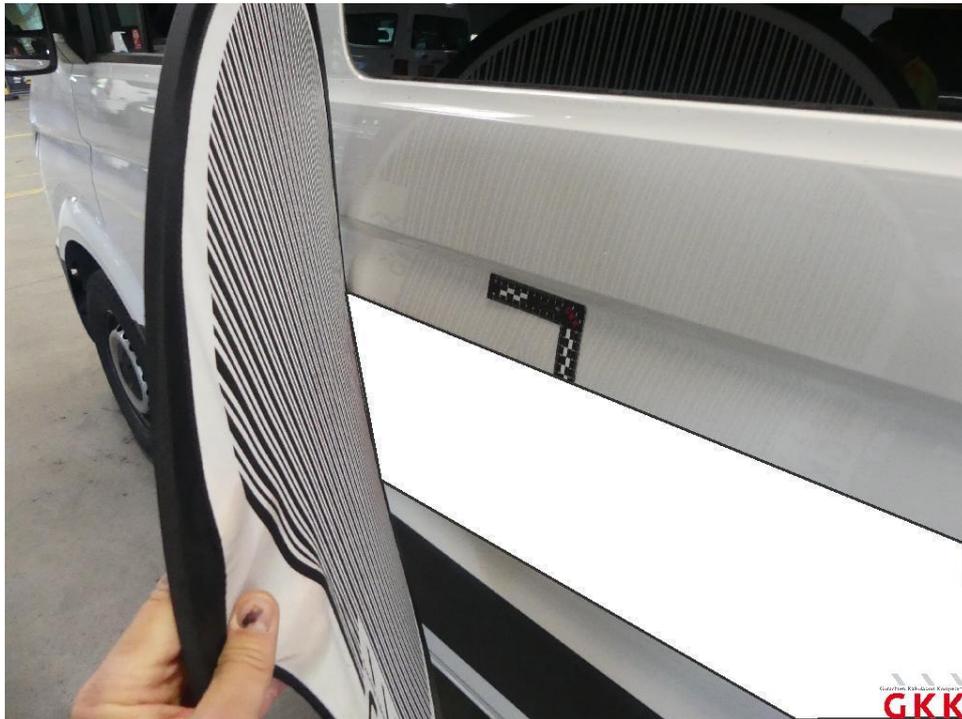
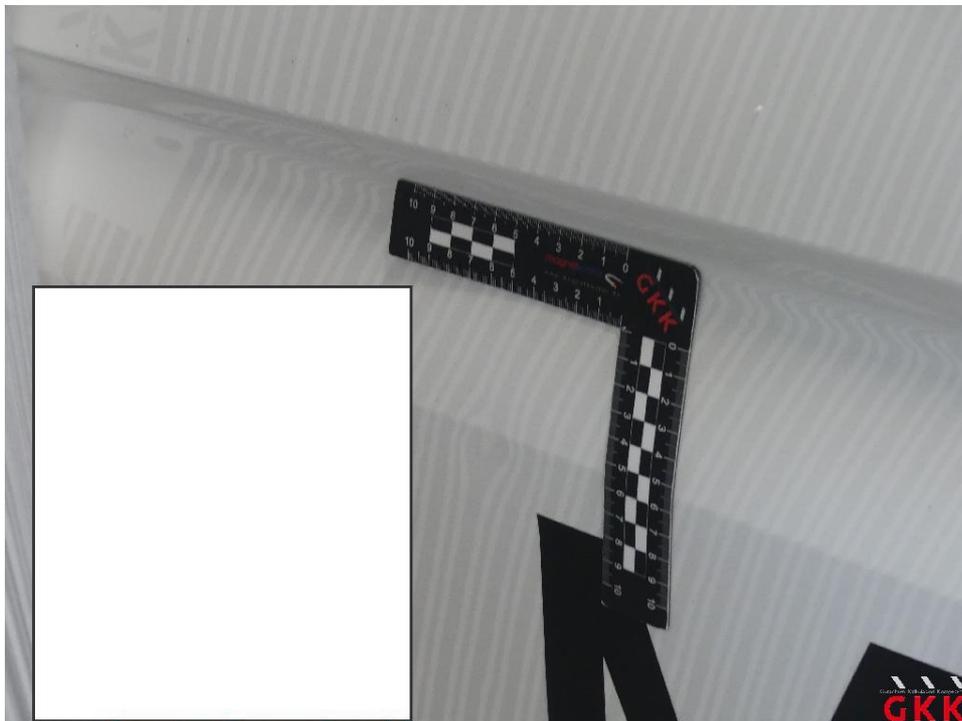
Bild 35 Seitenwand links, vorne -oberhalb-, beschädigt, instand setzen - lackieren

Bild 36 Seitenwand links, vorne -oberhalb-, beschädigt, instand setzen - lackieren

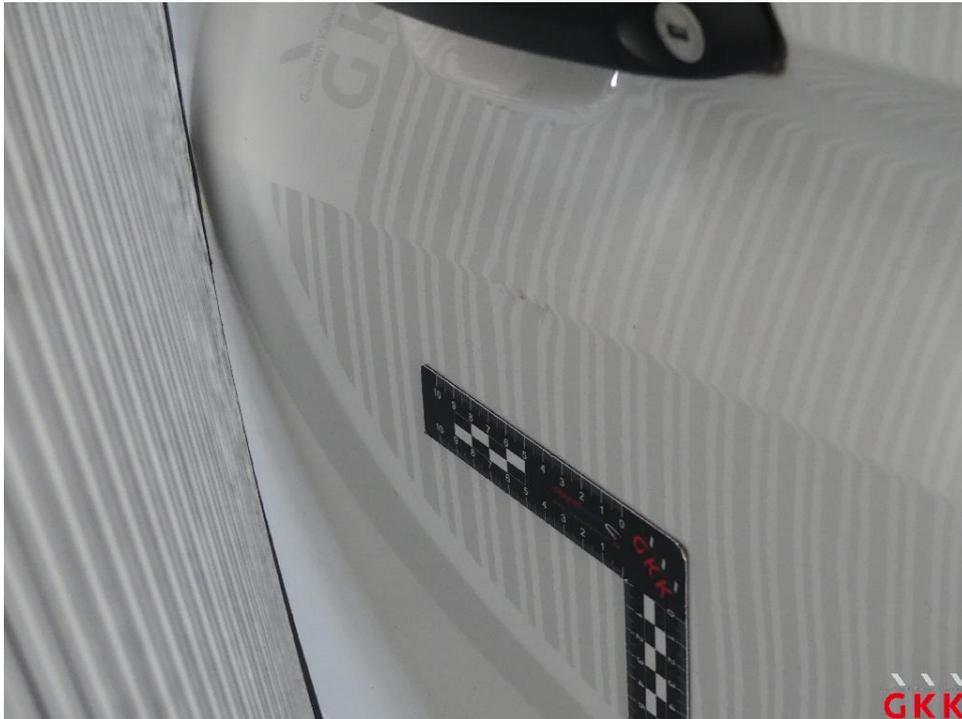
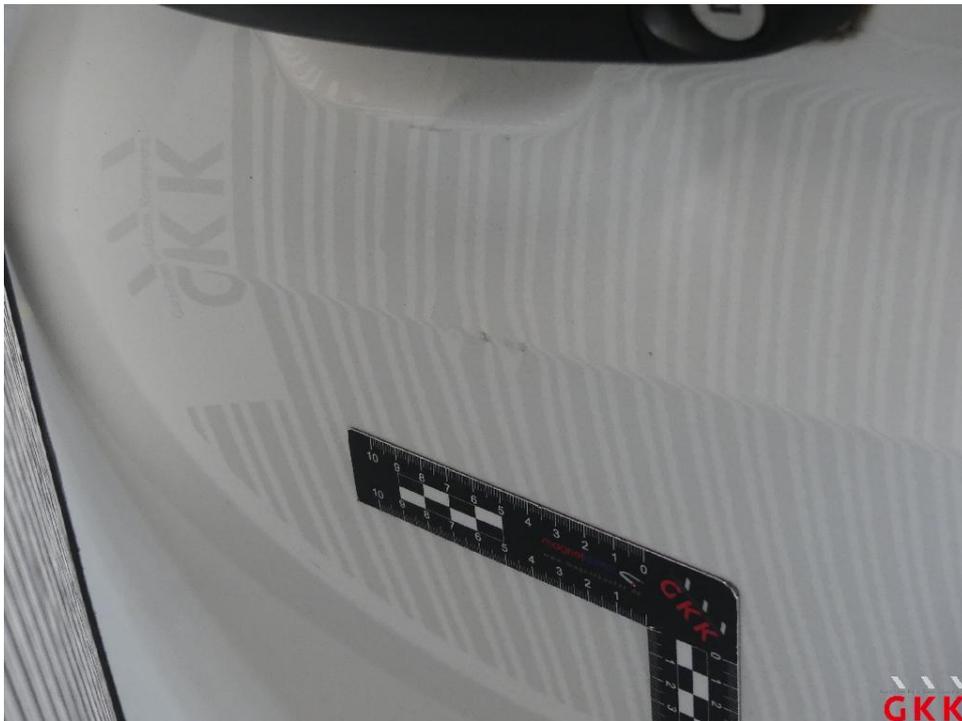
Bild 37 Tür vorne links, beschädigt, instand setzen - lackieren

Bild 38 Tür vorne links, beschädigt, instand setzen - lackieren

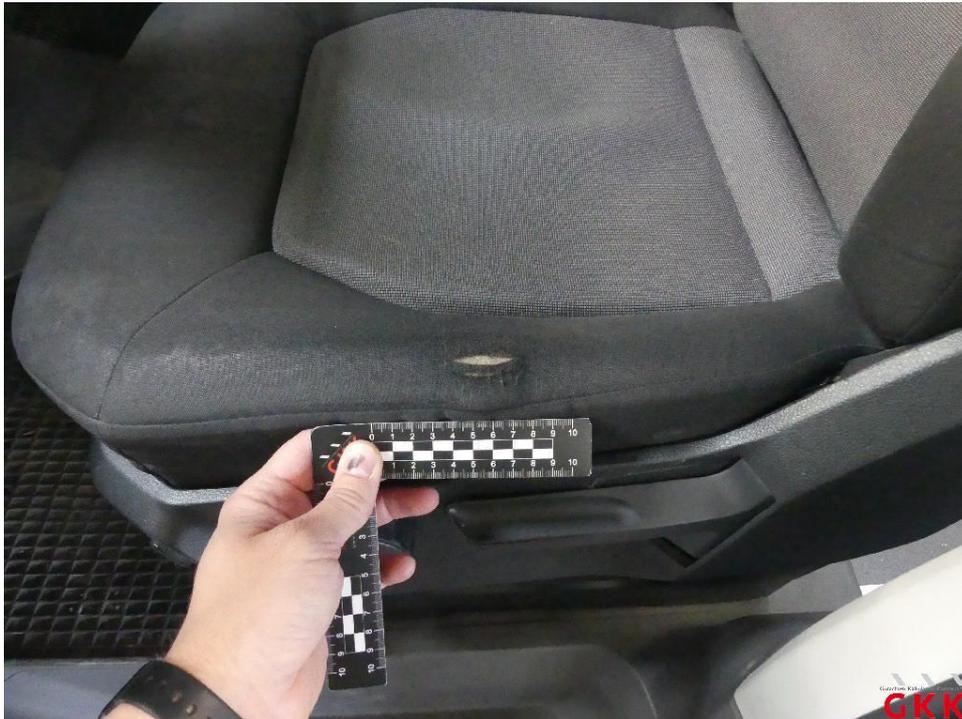
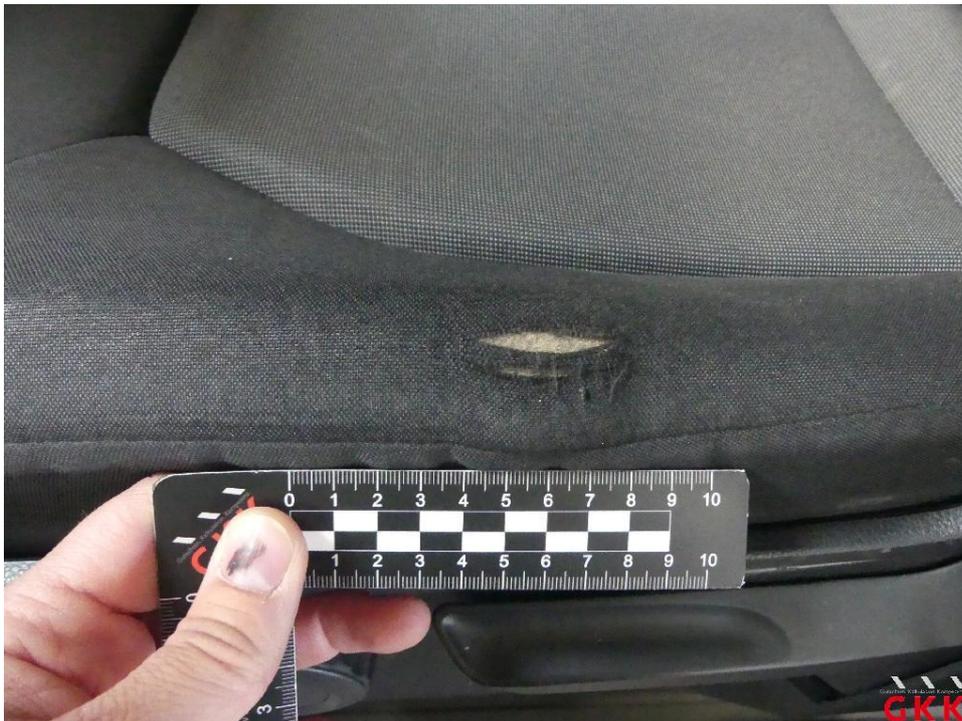
Bild 39 Sitz vorne links, Bezug Sitzkissen -Stoff-, gerissen, ersetzen

Bild 40 Sitz vorne links, Bezug Sitzkissen -Stoff-, gerissen, ersetzen
