Wertgutachten

Ihr Auftrag vom	08.05.2025 durch Raiffeisen-Impuls Fuhrparkmanagement GmbH & Co. KG
Besichtigungsort	36272 Niederaula, Industriestraße 11
Besichtigungsdatum	13.05.2025
Referenznummern	2051256

Fahrzeugident.-Nr.	W0VZT8GP0M1012932		
Fahrzeugart	PKW - Kombilimousine	Farbton / Lackart	Licht Grau / Metallic
Hersteller	Opel	Nächste HU	05/2026
Typ / Verkaufsbez.	Insignia B Sports Tourer 2.0 CDTI Business	Laufleistung abgelesen	143.721 km
Erstzulassung	19.05.2021	Emissionsklasse	Euro 6d
Getriebe / Gänge	Automatik / 8	Sitzplätze / Türen	5 / 5
Achsen / angetrieben	2 / 1	Anzahl Besitzer	unbekannt
Motorart	Reihenmotor / Diesel	Hubraum / Nennleistung	1.955 ccm / 128 KW
Antriebsart	Frontantrieb

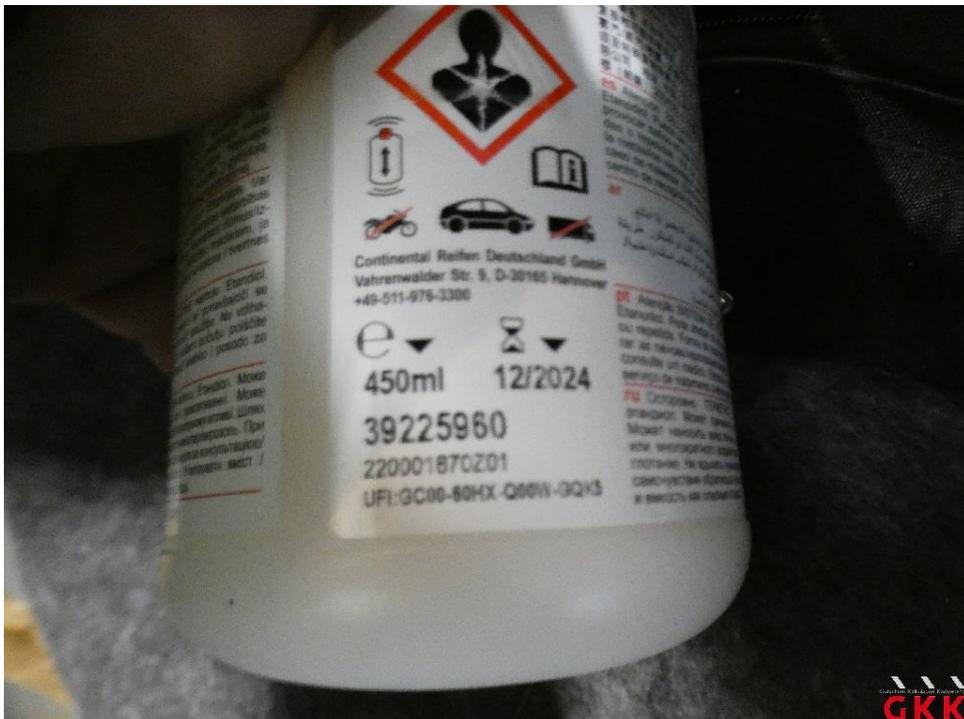
LM-Rad 2 x beiliegend, verkratzt, Gebrauchsspur	0,00 €	0,00 €
Zubehör, Bordwerkzeug (Angaben ohne MwSt.)	Reparaturkosten	MW
Reifenreparaturset Füllflasche, MHD überschritten, ersetzen (Bild 16)	90,86 €	90,86 €

Bild 16 Reifenreparaturset, Füllflasche, MHD überschritten, ersetzen

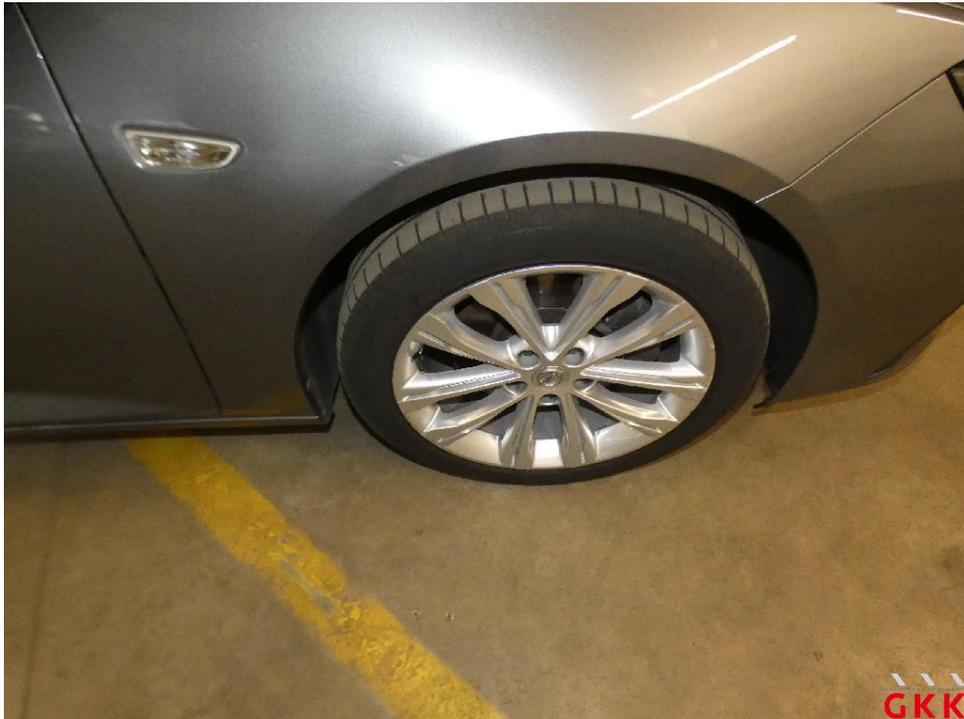
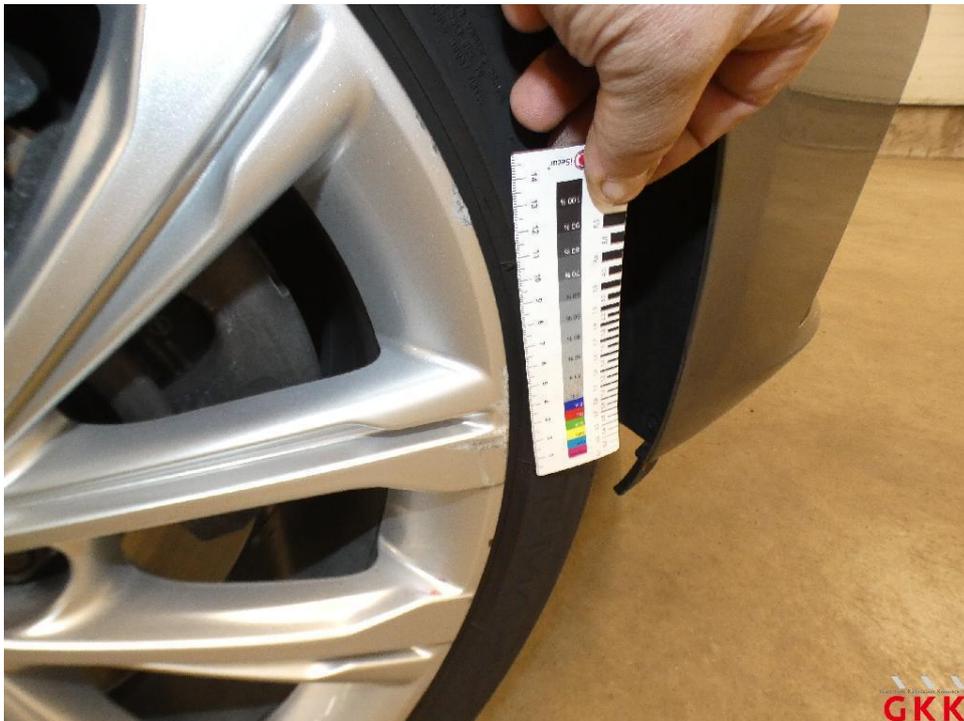
Bild 17 LM-Rad, vorne rechts, Materialabtrag, ersetzen

Bild 18 LM-Rad, vorne rechts, Materialabtrag, ersetzen

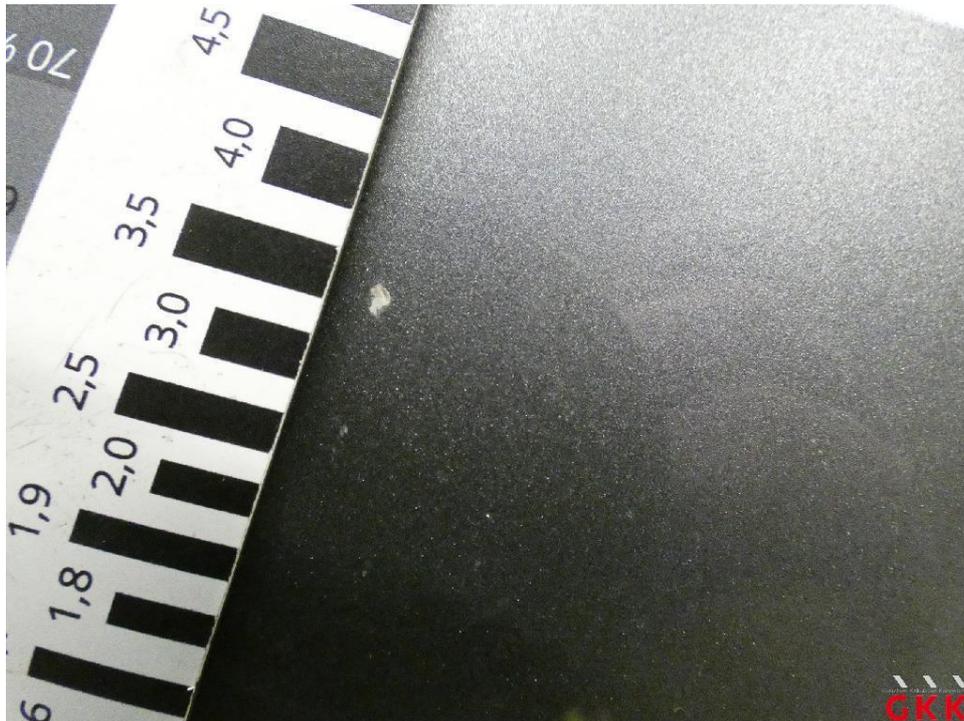
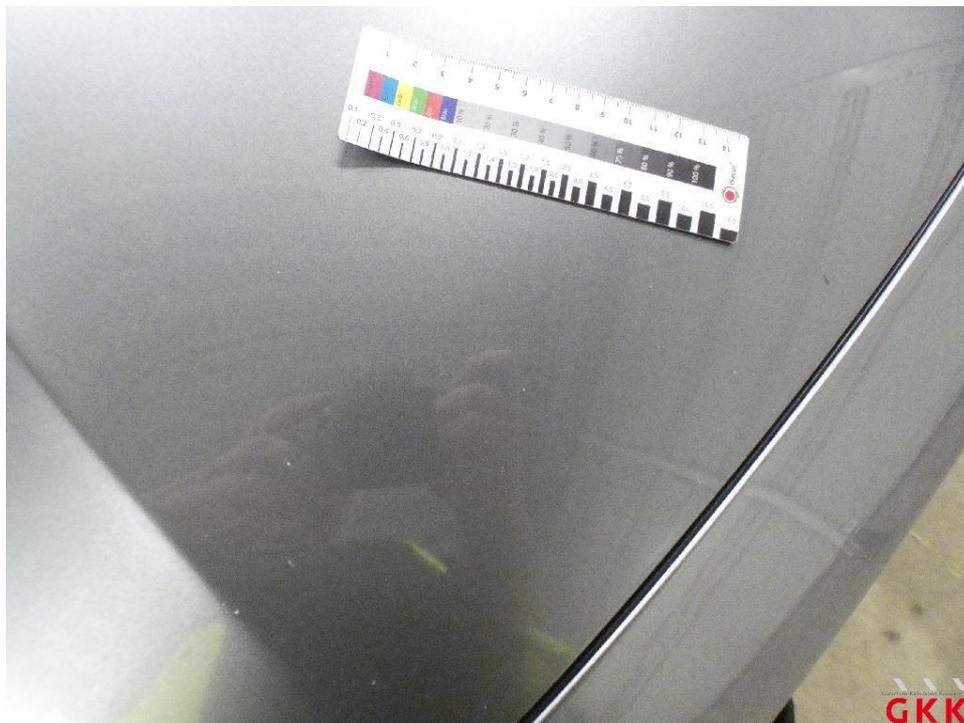
Front (Angaben ohne MwSt.)	Reparaturkosten	MW
Stoßfänger vorne Verkleidung -lackiert-, Steinschlag, Gebrauchsspur	0,00 €	0,00 €
Motorhaube, Steinschlag, lackieren (Bild 19, Bild 20)	1076,28 €	538,14 €
Frontscheibe beheizt mit Regensensor und Frontkamera, Steinschlag, Gebrauchsspur	0,00 €	0,00 €
Dach (Angaben ohne MwSt.)	Reparaturkosten	MW
Dach hinten, beschädigt, kalt drücken (Bild 30)	80,00 €	80,00 €
Heck (Angaben ohne MwSt.)	Reparaturkosten	MW
Heckklappe, beschädigt, instand setzen - lackieren (Bild 28, Bild 29)	1146,56 €	653,04 €
Reifen, Felgen, Radkappen (Angaben ohne MwSt.)	Reparaturkosten	MW
LM-Rad vorne rechts, Materialabtrag, ersetzen (Bild 17, Bild 18)	354,18 €	354,18 €
LM-Rad vorne links, Materialabtrag, ersetzen (Bild 21, Bild 22)	354,18 €	354,18 €
LM-Rad hinten rechts, Materialabtrag, ersetzen (Bild 26, Bild 27)	354,18 €	354,18 €
LM-Rad hinten links, Materialabtrag, ersetzen (Bild 23, Bild 24, Bild 25)	354,18 €	354,18 €

Bild 19 Motorhaube, Steinschlag, lackieren

Bild 20 Motorhaube, Steinschlag, lackieren

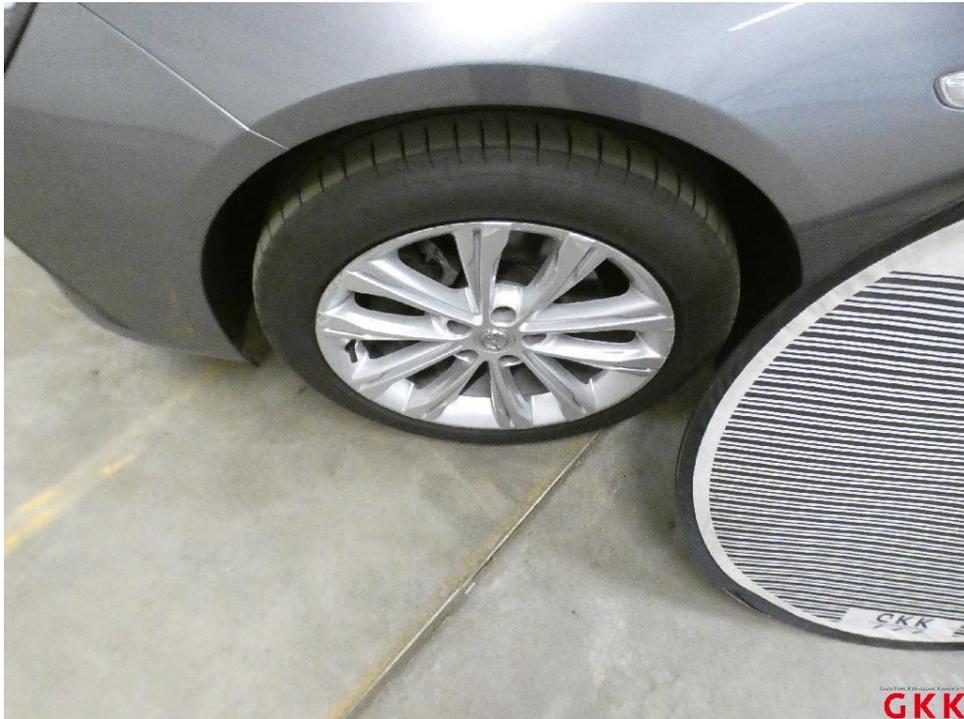
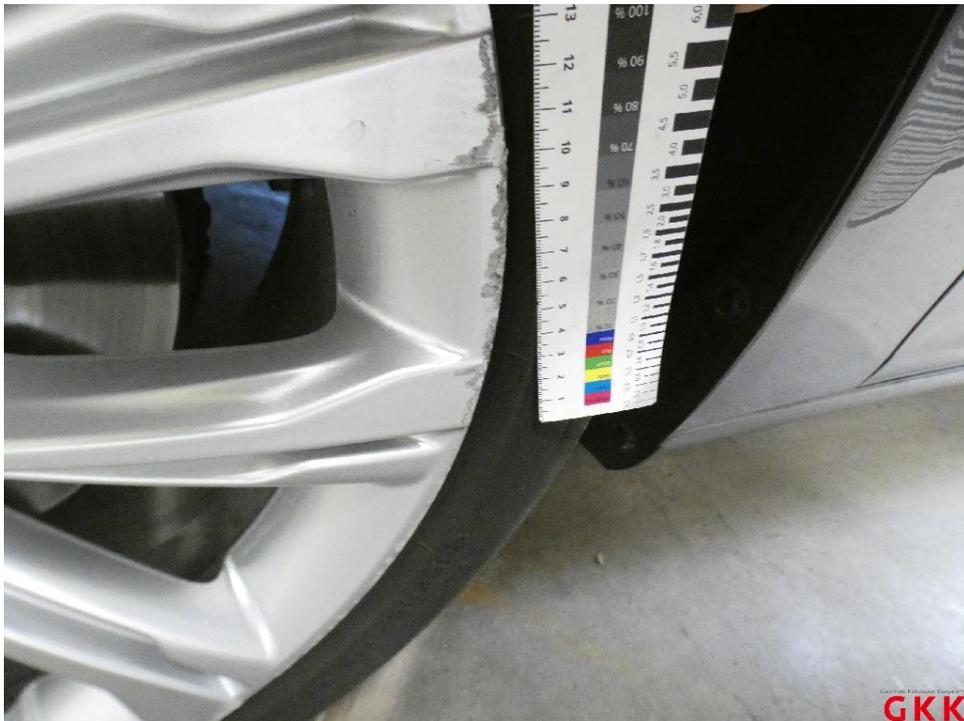
Bild 21 LM-Rad, vorne links, Materialabtrag, ersetzen

Bild 22 LM-Rad, vorne links, Materialabtrag, ersetzen

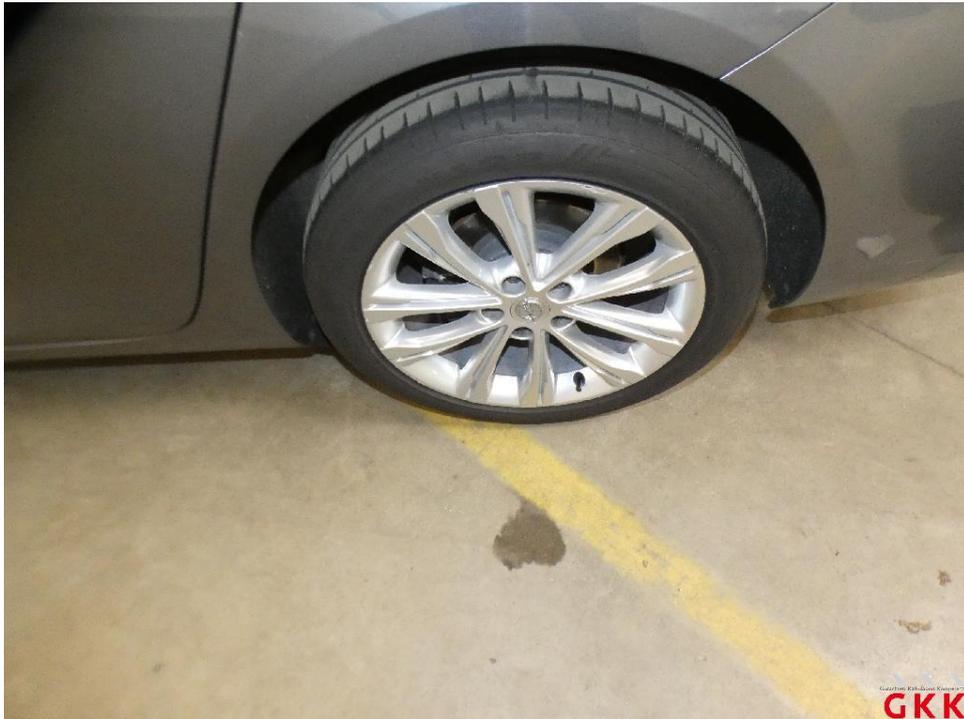
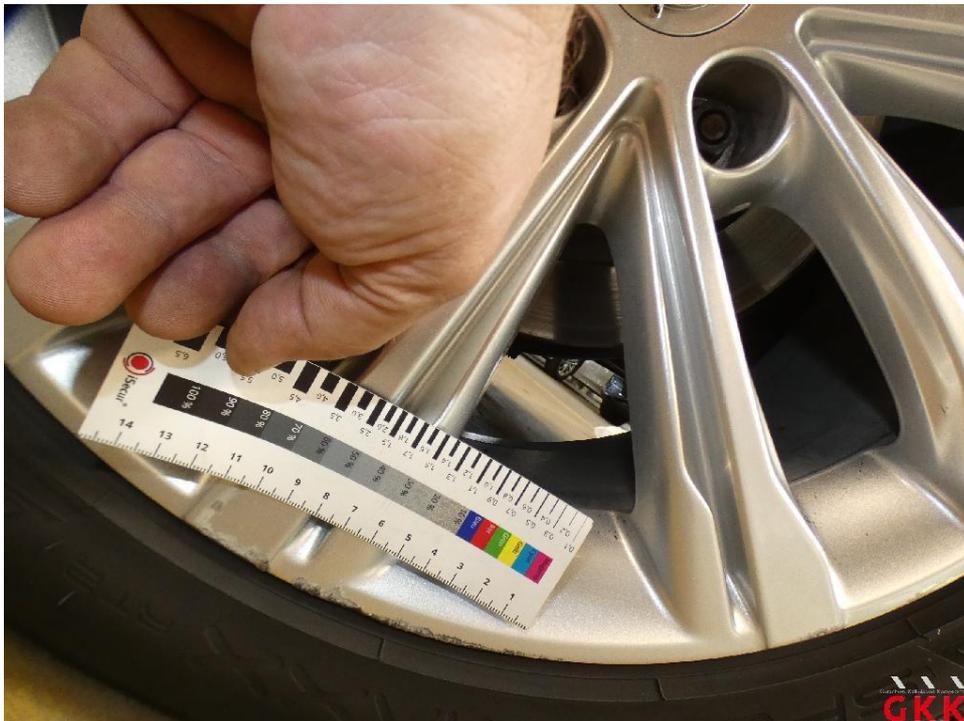
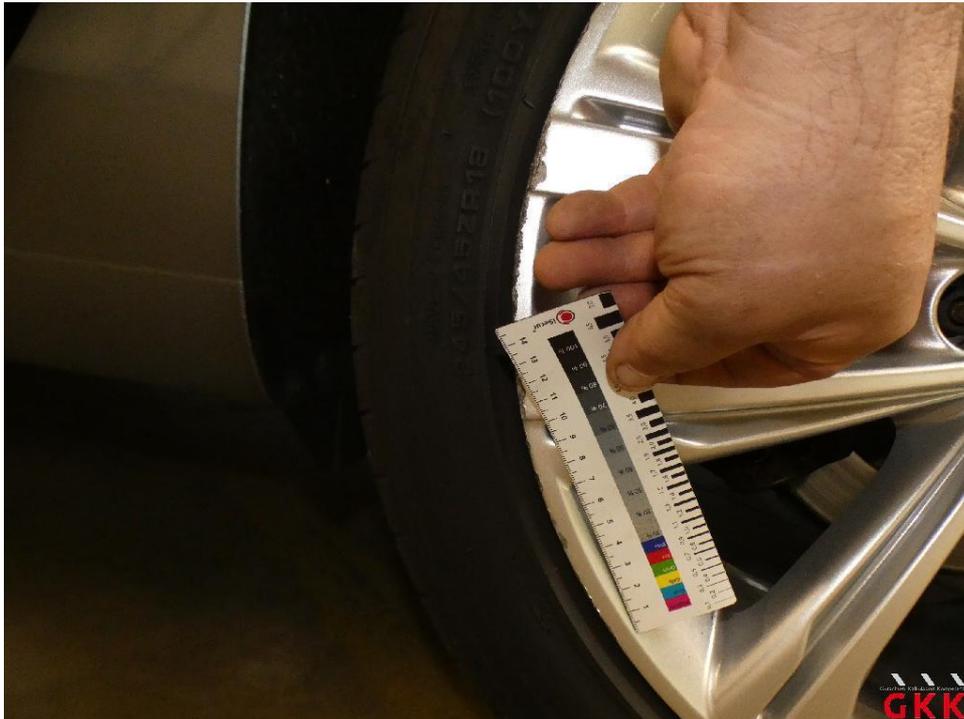
Bild 23 LM-Rad, hinten links, Materialabtrag, ersetzen

Bild 24 LM-Rad, hinten links, Materialabtrag, ersetzen

Bild 25 LM-Rad, hinten links, Materialabtrag, ersetzen

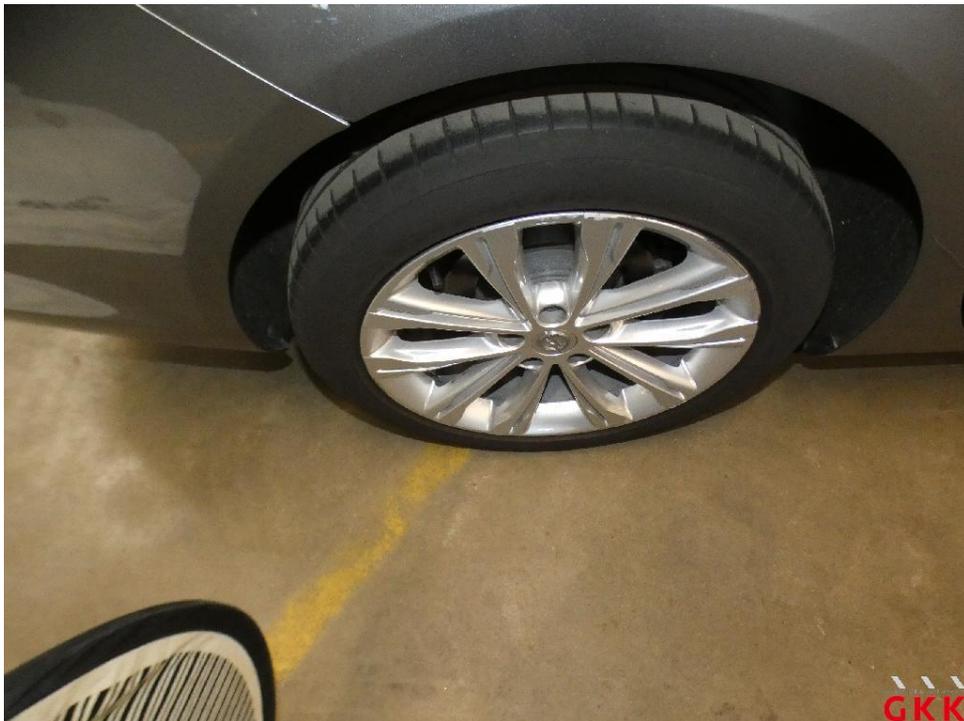
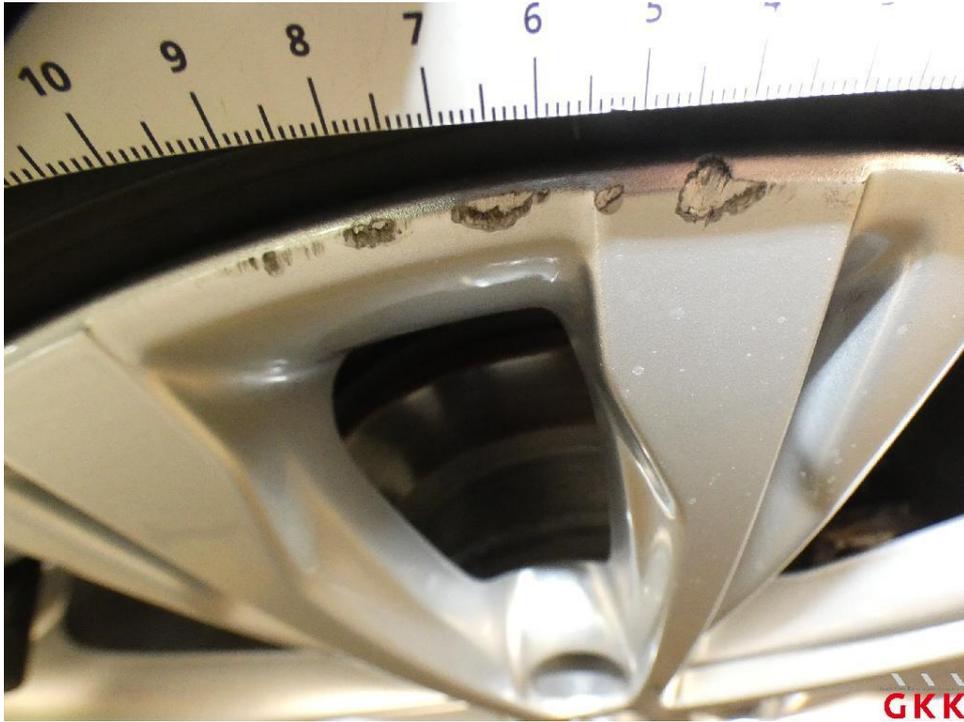
Bild 26 LM-Rad, hinten rechts, Materialabtrag, ersetzen

Bild 27 LM-Rad, hinten rechts, Materialabtrag, ersetzen

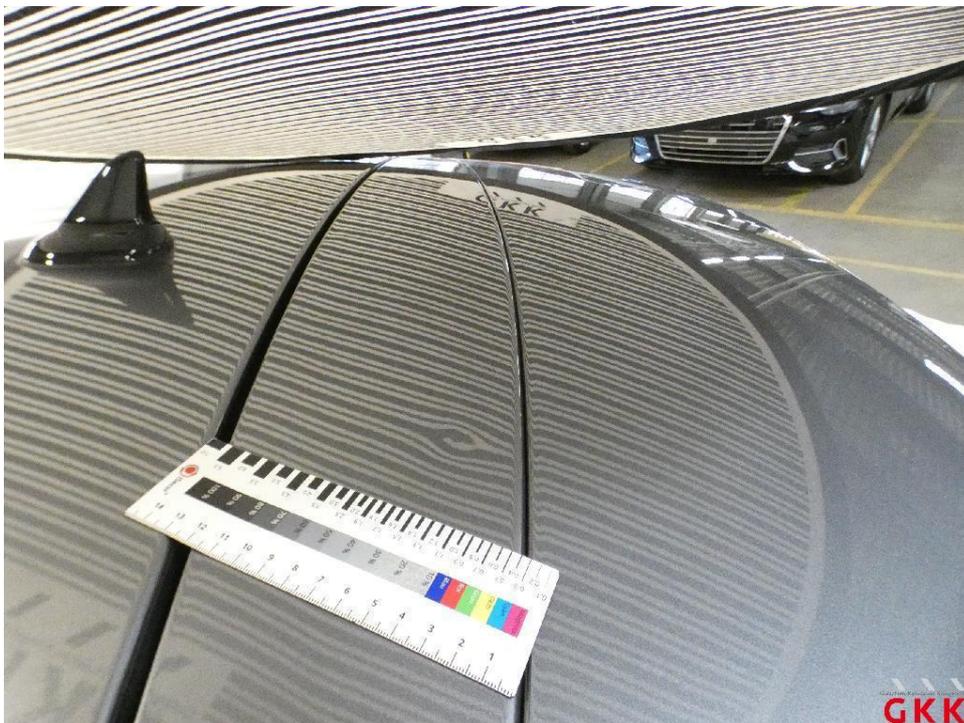
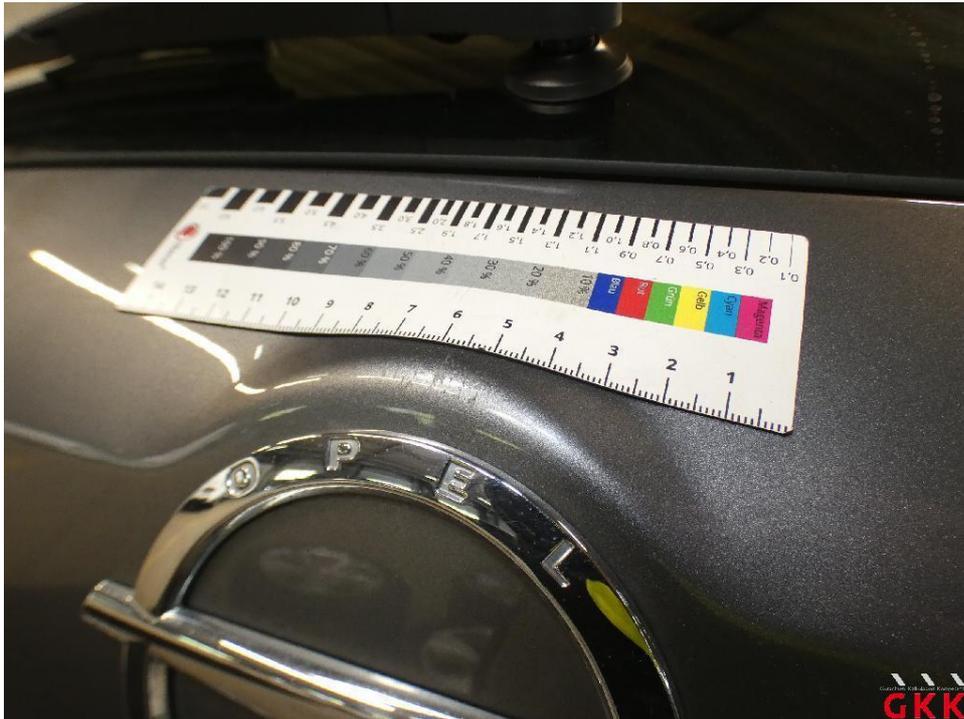
Bild 28 Heckklappe, beschädigt, instand setzen - lackieren

Bild 29 Heckklappe, beschädigt, instand setzen - lackieren

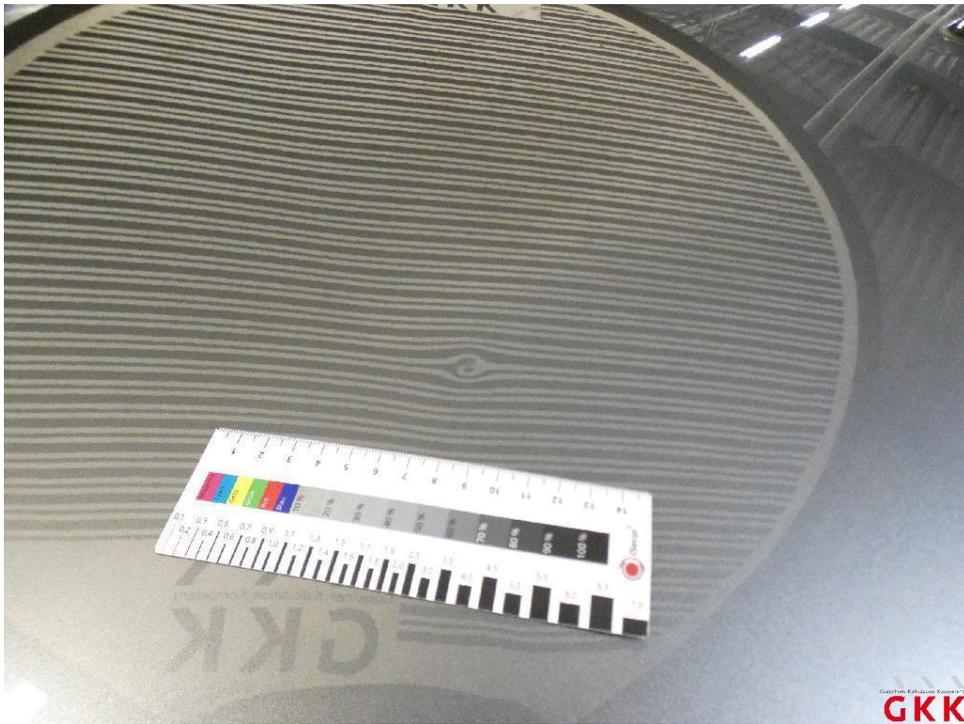
Bild 30 Dach, hinten, beschädigt, kalt drücken
