Zustandsbericht

Kunde :	Allane SE HCBE	Amtl. Kennzeichen :	LI-H 820E
Berichtsnummer :	000000842339-DE926		
Referenznummer:	30949141

Hyundai Ioniq 5 (05.2021->) Basis Elektro

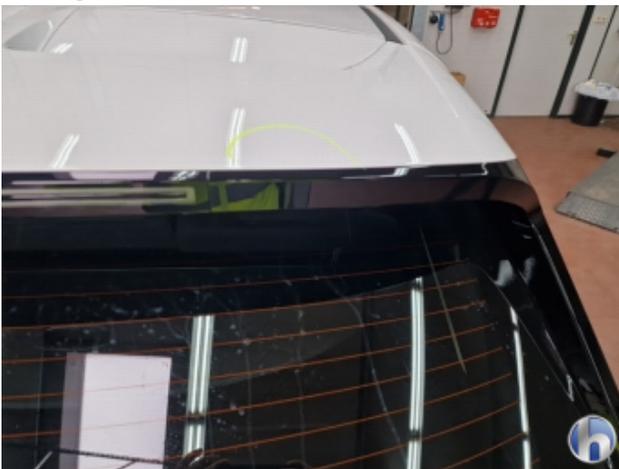
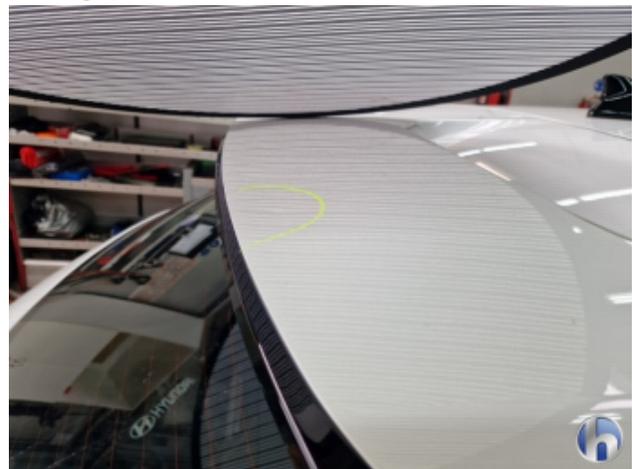
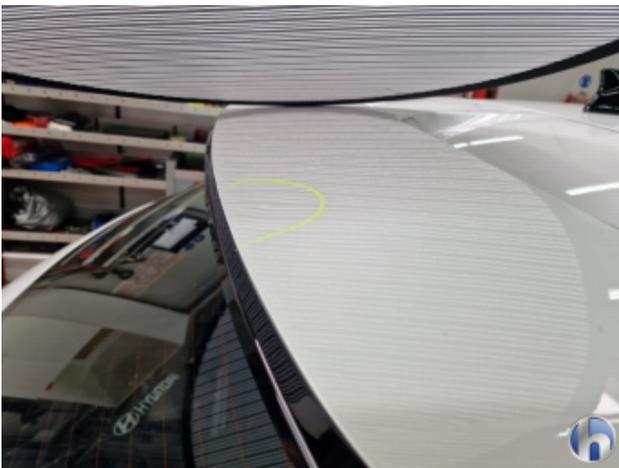
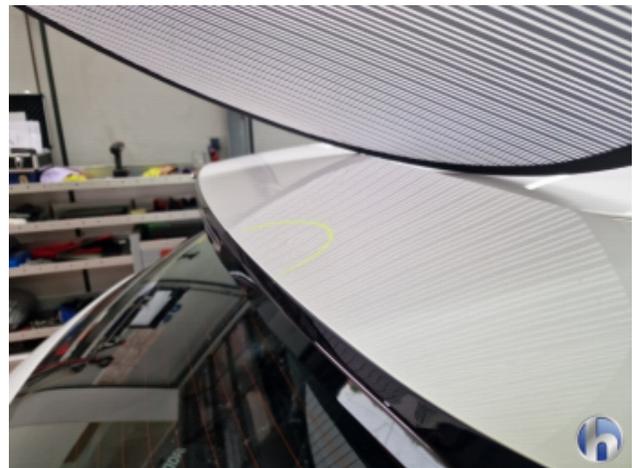
1. Heckklappe
1 Delle - Sanft Instandsetzen

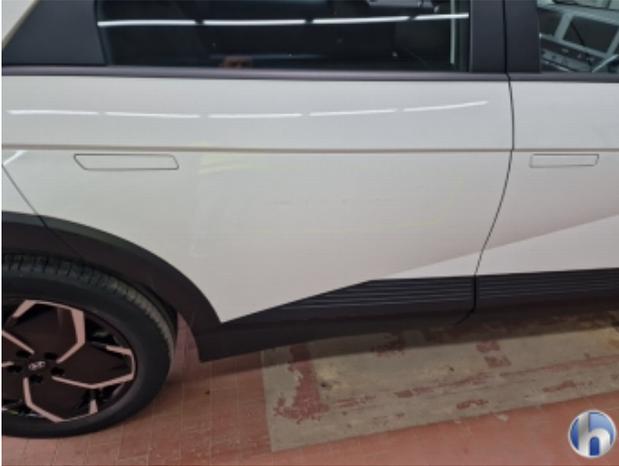
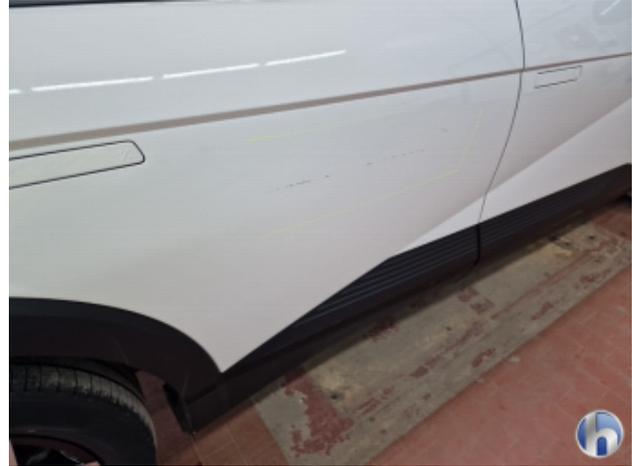
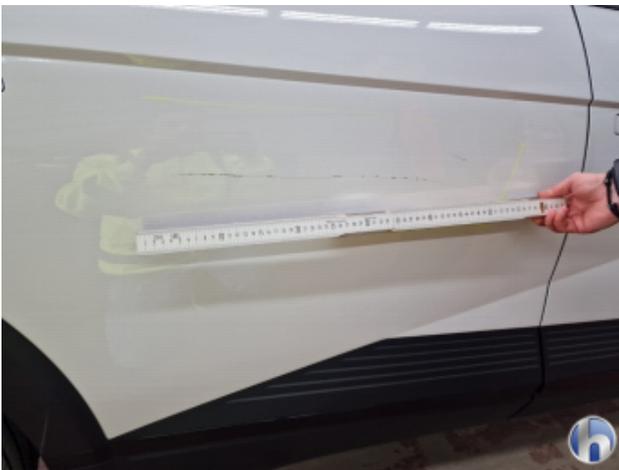
2. Tür Hinten - Rechts
Kratzer - Lackieren

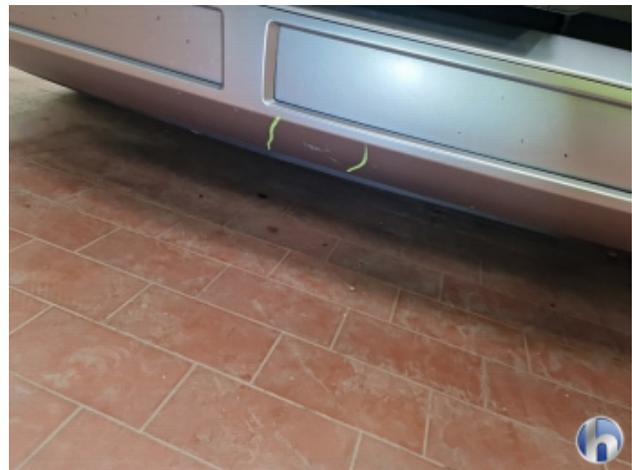
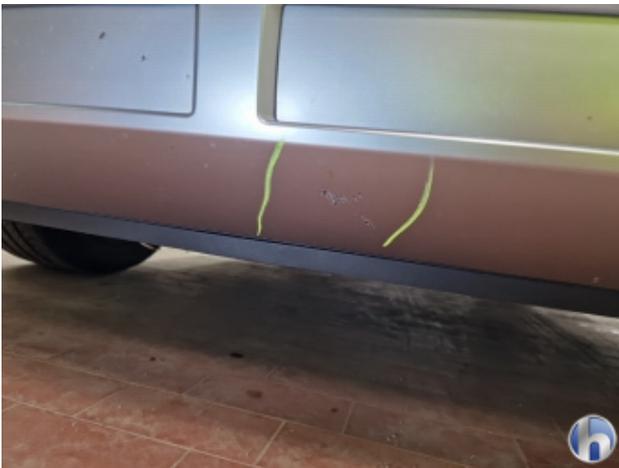
3. Frontspoiler
Beschädigt - Erneuern
