Zustandsbericht

Kunde :	Allane SE HCBE	Amtl. Kennzeichen :	BO-TF647E
Berichtsnummer :	000000841972-DE926		
Referenznummer:	30943534

Hyundai Ioniq 5 (05.2021->) Dynamiq Elektro

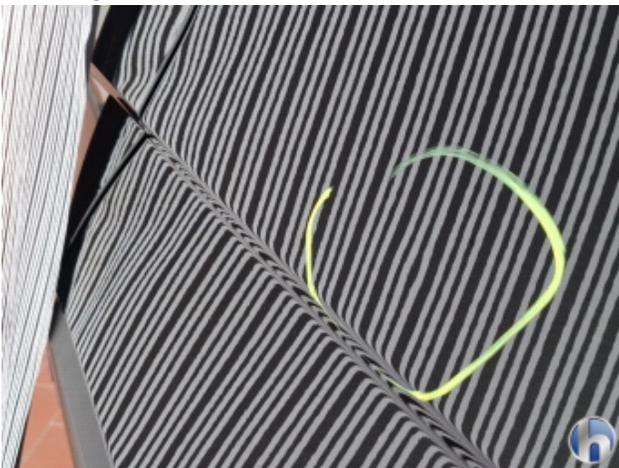
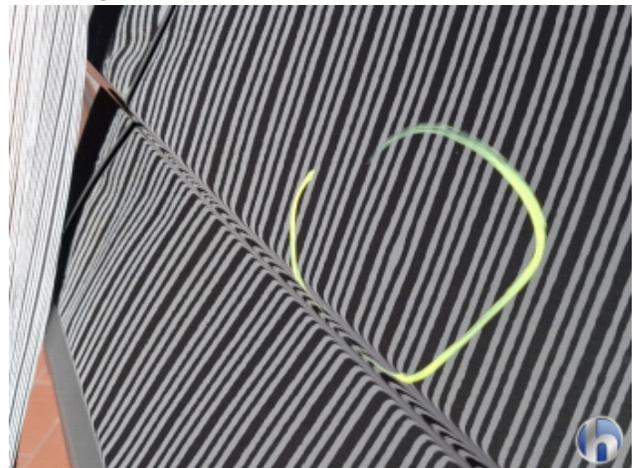
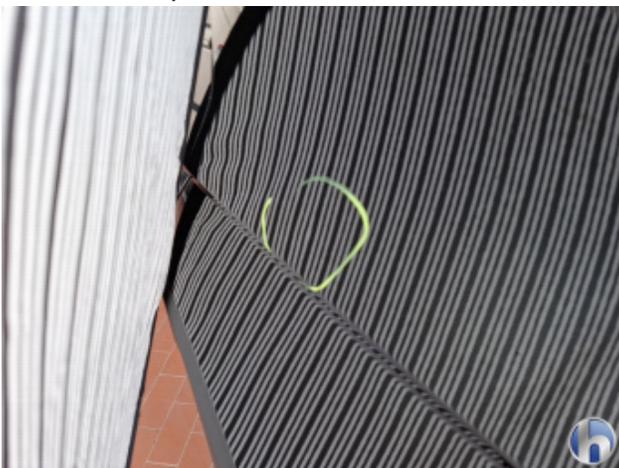
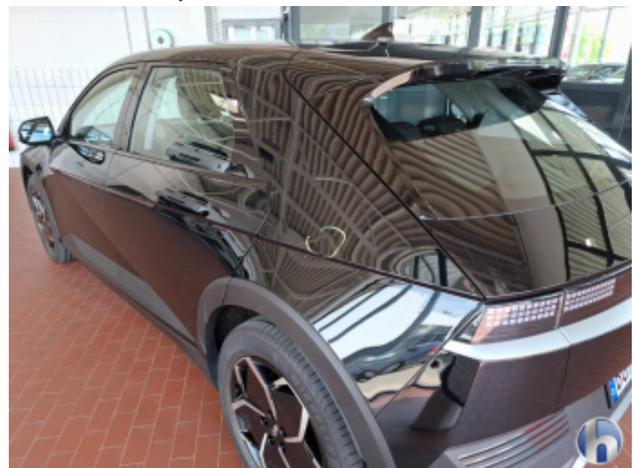
2. Seitenwand - Hinten - Links
1 Delle - Smart Repair
