Zustandsbericht

Kunde :	Allane SE HCBE	Amtl. Kennzeichen :	BA-DO 196E
Berichtsnummer :	000000840461-DE968		
Referenznummer:	30940492

Hyundai Ioniq 5 (05.2021->) Dynamiq Elektro

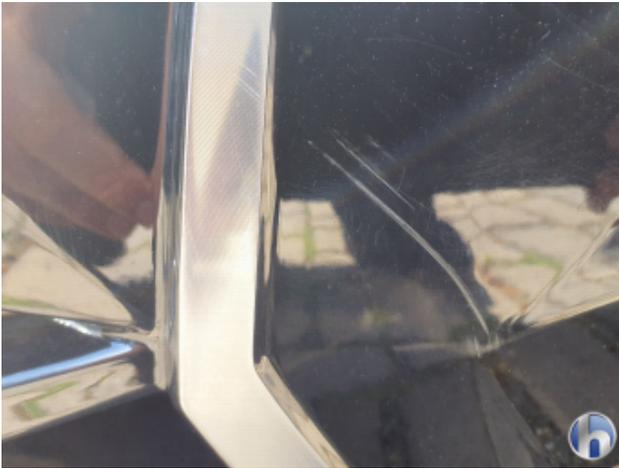
1. Felge Vorne - Rechts
Kratzer - Smart Repair

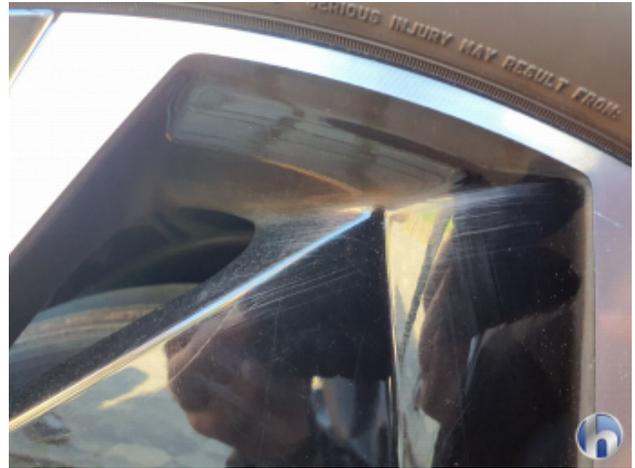
2. Felge Hinten - Links
Kratzer - Smart Repair

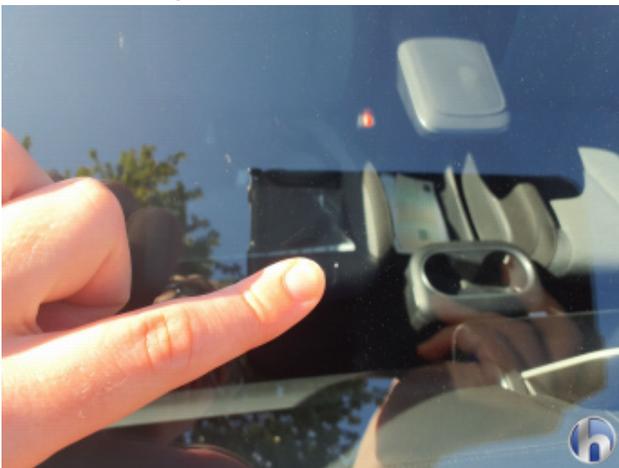
3. Windschutzscheibe
Gebrauchsspuren - Ohne Reparatur

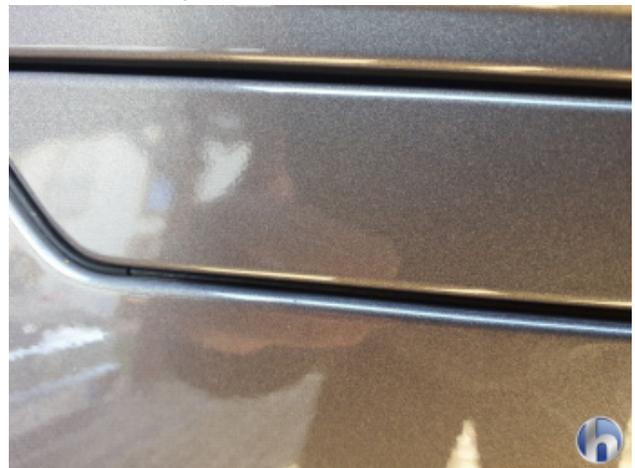
4. Tür Hinten - Rechts
Oberflächenkratzer - Aufbereiten / Polieren

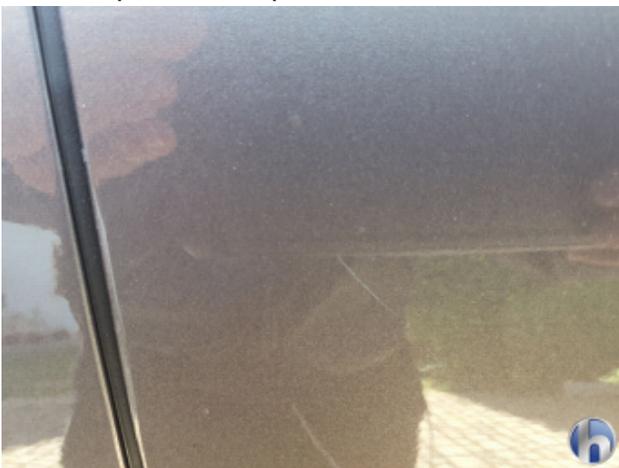
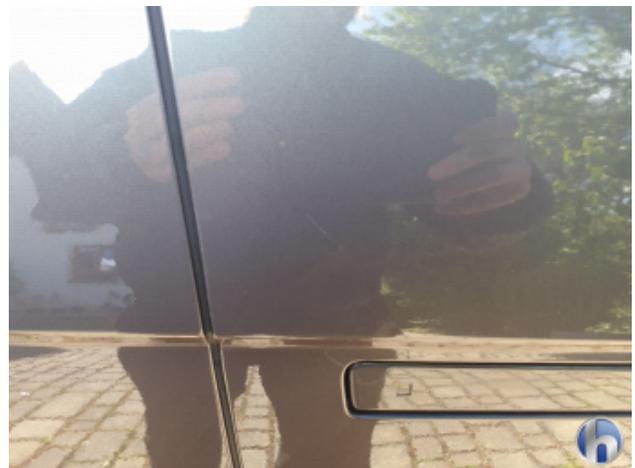
5. Tür Vorne - Rechts
Kratzer - Smart Repair

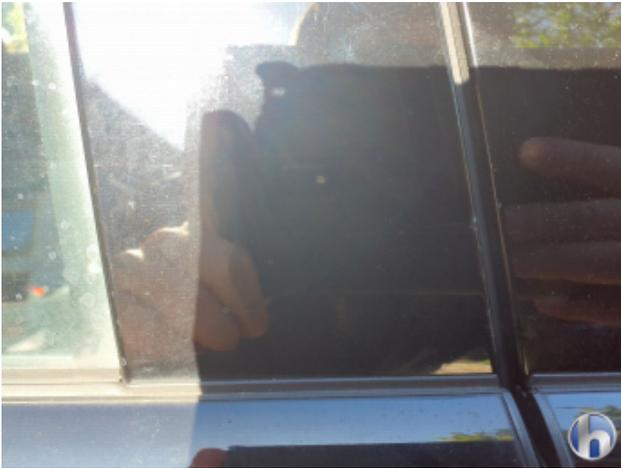
6. B-Säule Mitte - Rechts
Oberflächenkratzer - Ohne Reparatur

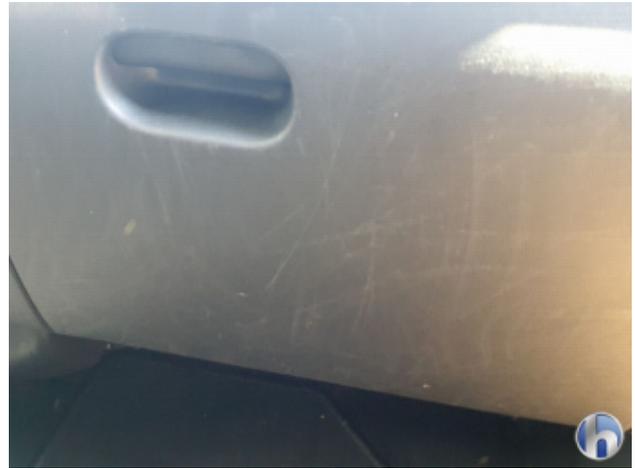
7. Verkleidung
Verschmutzt - Reinigen
