## Zustandsbericht

<b>Kunde :</b>	<b>Allane SE HCBE</b>	<b>Amtl. Kennzeichen :</b>	<b>NF-AM 323E</b>
<b>Berichtsnummer :</b>	<b>000000841182-DE968</b>		
<b>Referenznummer:</b>	<b>30941656</b>

#### Hyundai Ioniq 5 (05.2021->) Techniq Elektro

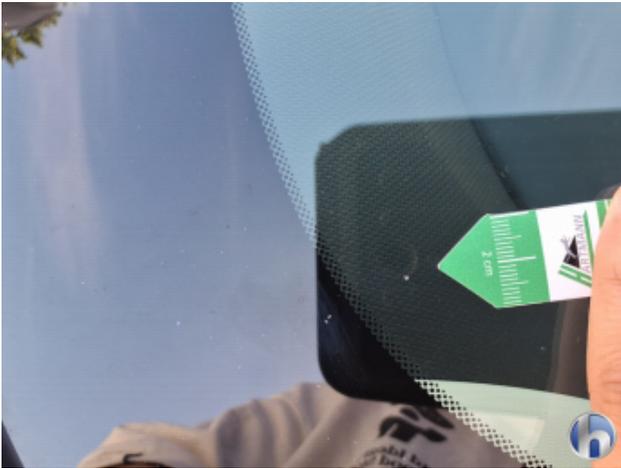
Bauteil	Schaden	Rep.-Art
1.	Windschutzscheibe	Gebrauchsspuren	Ohne Reparatur

1. Windschutzscheibe  
Gebrauchsspuren - Ohne Reparatur
