Hüsges Gruppe®
Die Gutachter

Zustandsbericht

Kunde :	Allane SE HCBE	Amtl. Kennzeichen :	BO-MW 131E
Berichtsnummer :	000000841811-DE926		
Referenznummer:	30938114

Hyundai Ioniq 5 (05.2021->) Basis Elektro

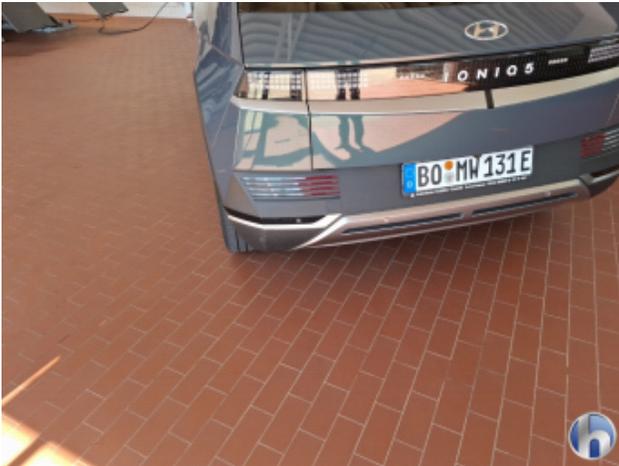
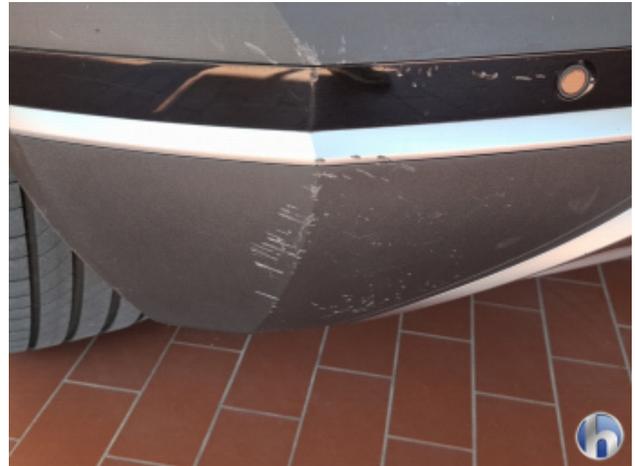
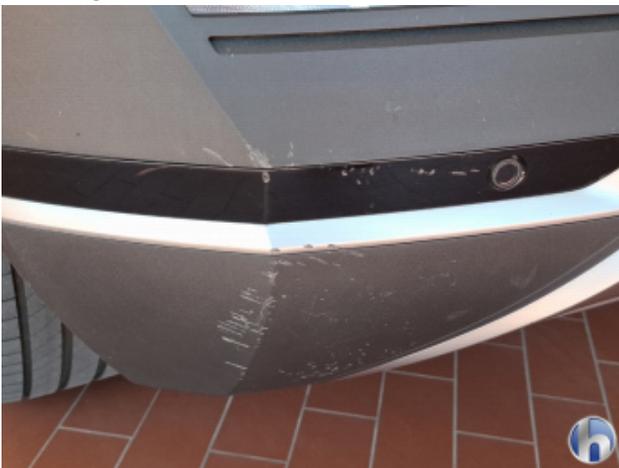
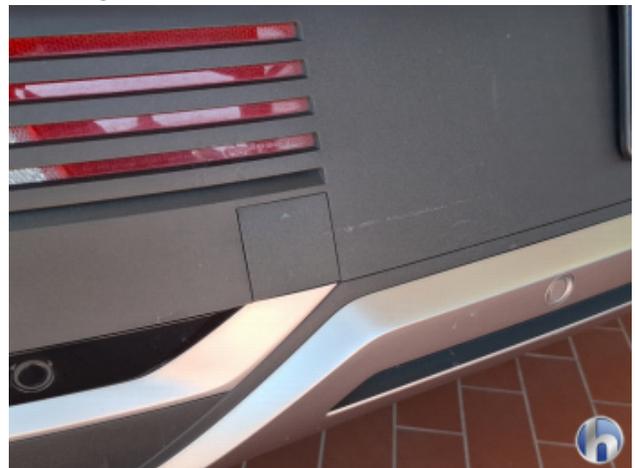
1. Stoßfänger Hinten
Beschädigt - Lackieren

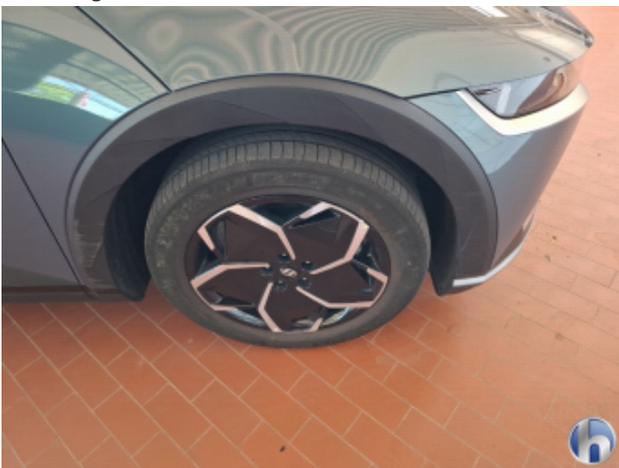
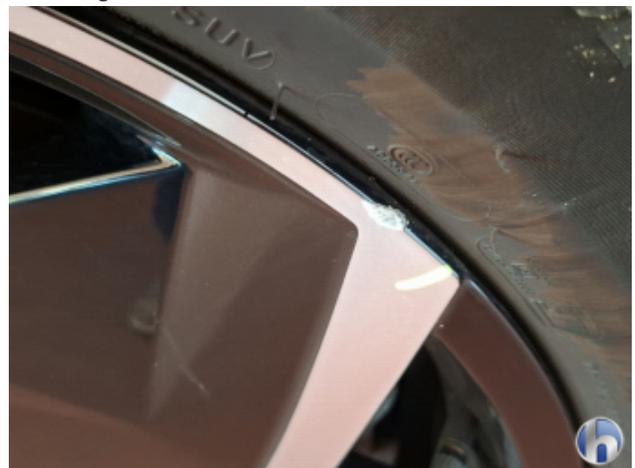
2. Felge Vorne - Rechts
Beschädigt - Smart Repair

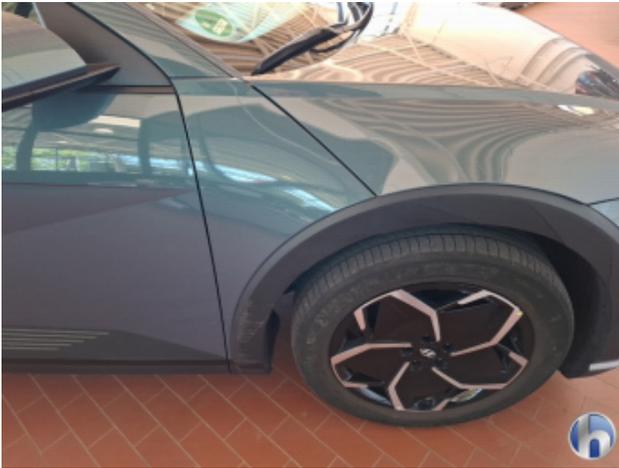
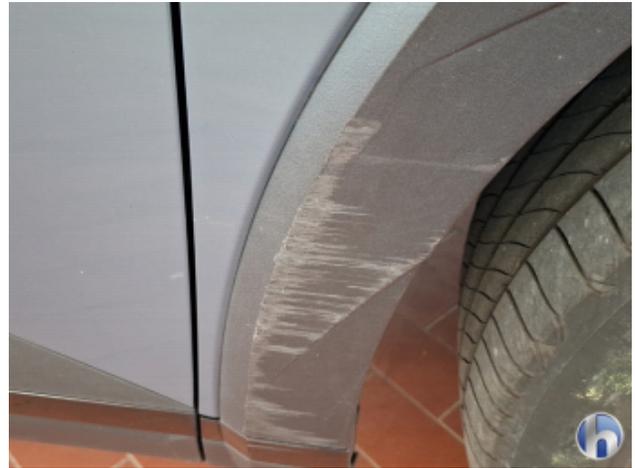
3. Kotflügel Vorne - Rechts
Abschürfung - Erneuern
