# Zustandsbericht

Protokollnummer: 38978780  
Auftrags-Nr / Referenz: 18926137  
Besichtigungsdatum: 19.03.2025

| Hersteller / Modell | Tesla Model Y Long Range Dual Motor AWD | | |

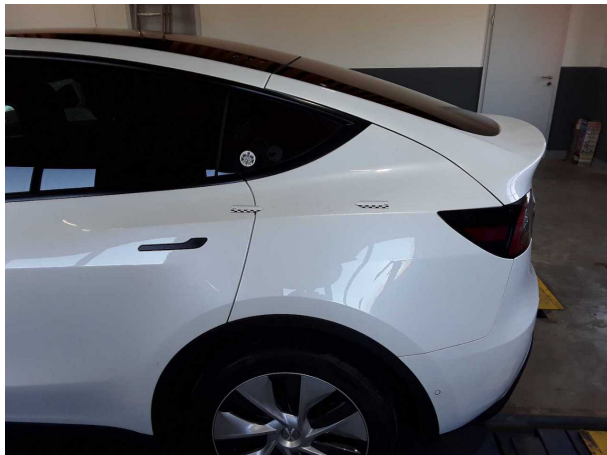
| Nr. | Bauteilgruppe | Beschreibung |
|---|---|---|
| 1 | Seitenwand links | Seitenwand - beklebt/ beschriftet - entkleben/neutralisieren |

**Beschädigung #1:** Seitenwand links: Seitenwand - beklebt/ beschriftet - entkleben/neutralisieren

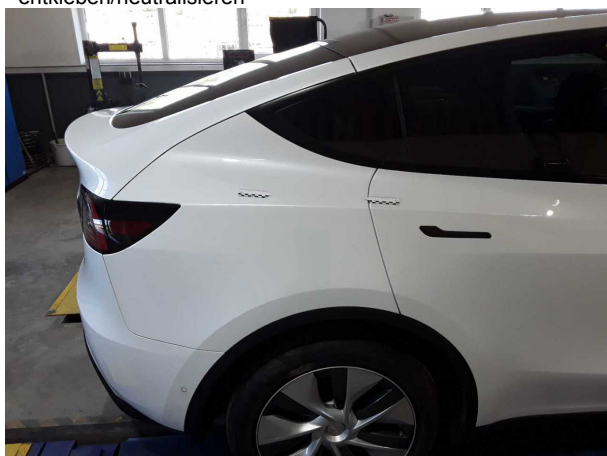
| Nr. | Bauteilgruppe | Beschreibung |
|---|---|---|
| 2 | Seitenwand rechts | Seitenwand - beklebt/ beschriftet - entkleben/neutralisieren |

**Beschädigung #2:** Seitenwand rechts: Seitenwand - beklebt/ beschriftet - entkleben/neutralisieren

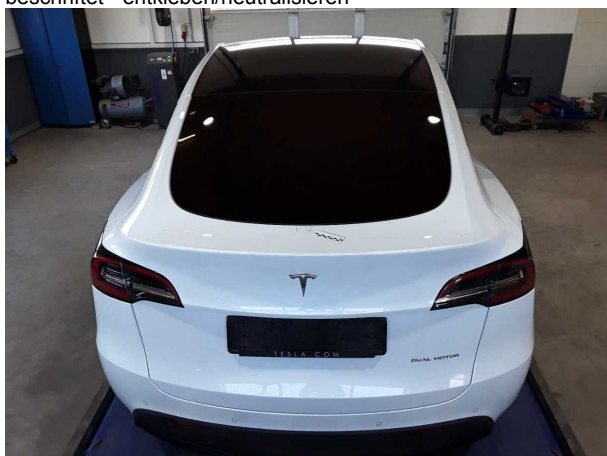
| Nr. | Bauteilgruppe | Beschreibung |
|---|---|---|
| 3 | Heckklappe/-tür | Heckklappe - beklebt/ beschriftet - entkleben/neutralisieren |

**Beschädigung #3:** Heckklappe/-tür: Heckklappe - beklebt/ beschriftet - entkleben/neutralisieren

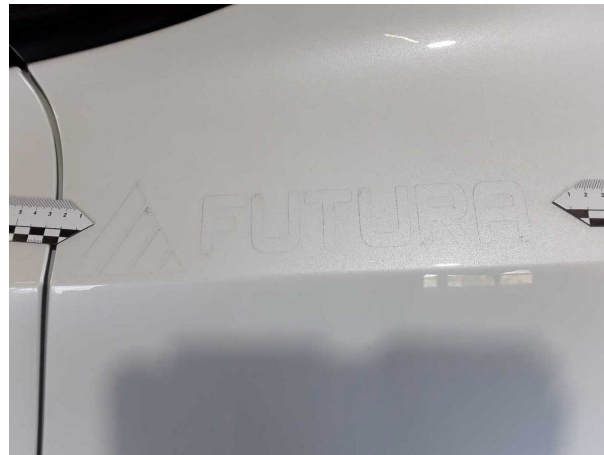
**Beschädigung #1:** Seitenwand links: Seitenwand - beklebt/ beschriftet - entkleben/neutralisieren

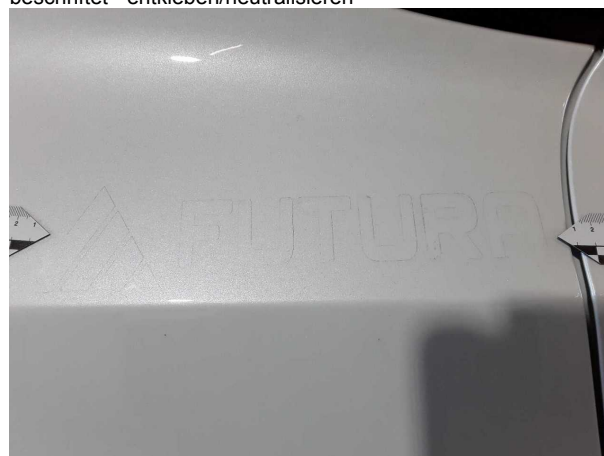
**Beschädigung #2:** Seitenwand rechts: Seitenwand - beklebt/ beschriftet - entkleben/neutralisieren

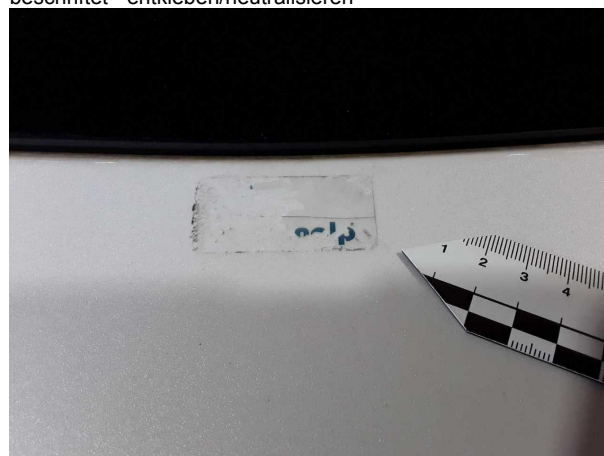
**Beschädigung #3:** Heckklappe/-tür: Heckklappe - beklebt/ beschriftet - entkleben/neutralisieren

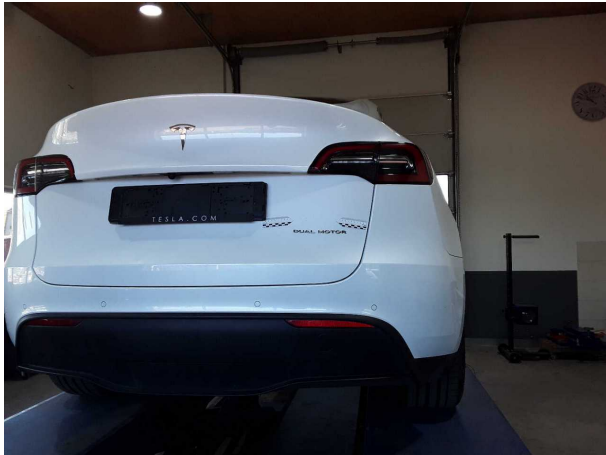
**Beschädigung #3:** Heckklappe/-tür: Heckklappe - beklebt/ beschriftet - entkleben/neutralisieren

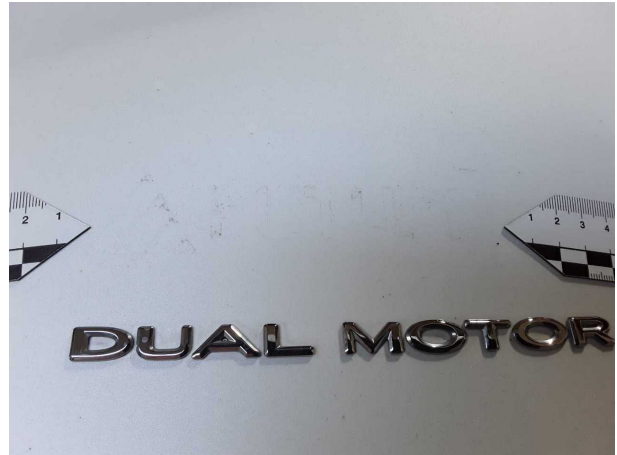
**Beschädigung #3:** Heckklappe/-tür: Heckklappe - beklebt/ beschriftet - entkleben/neutralisieren

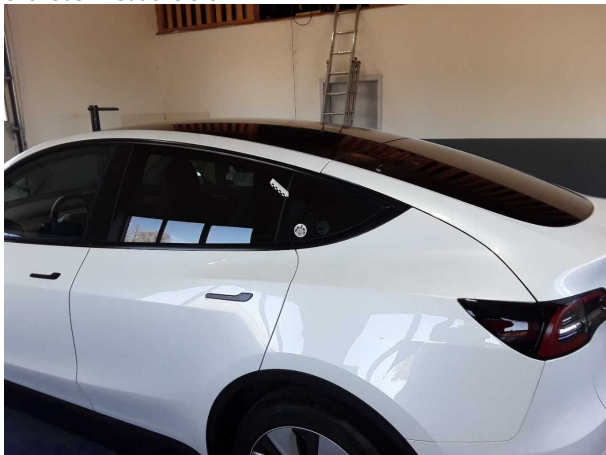
| Nr. | Bauteilgruppe | Beschreibung |
|---|---|---|
| 4 | Verglasung | Seitenscheibe hinten links - beklebt/ beschriftet - entkleben/neutralisieren |

**Beschädigung #4:** Verglasung: Seitenscheibe hinten links - beklebt/ beschriftet - entkleben/neutralisieren

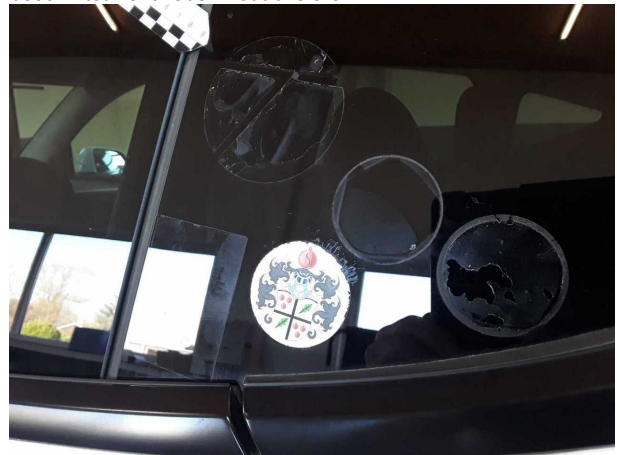
**Beschädigung #4:** Verglasung: Seitenscheibe hinten links - beklebt/ beschriftet - entkleben/neutralisieren

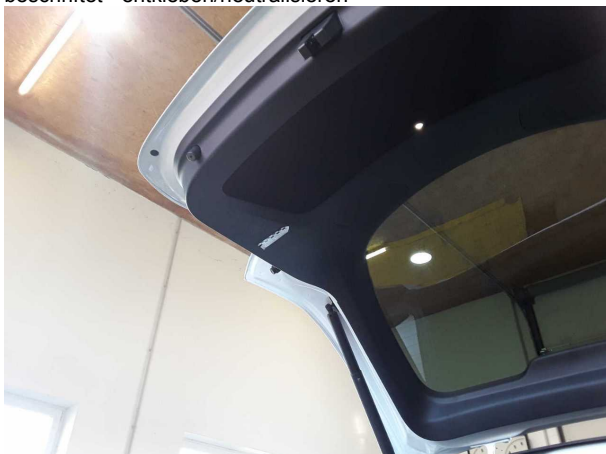
| Nr. | Bauteilgruppe | Beschreibung |
|---|---|---|
| 5 | Verkleidungen/Abdeckungen | Heckdeckel, Innenverkleidung - beschädigt - Wertminderung |

**Beschädigung #5:** Verkleidungen/Abdeckungen: Heckdeckel, Innenverkleidung - beschädigt - Wertminderung

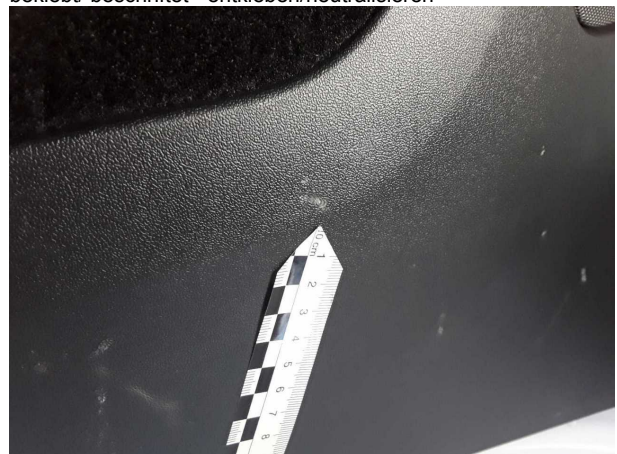
**Beschädigung #5:** Verkleidungen/Abdeckungen: Heckdeckel, Innenverkleidung - beschädigt - Wertminderung

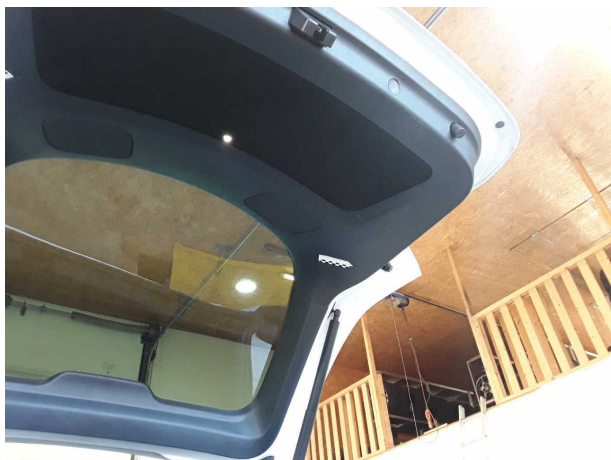
**Beschädigung #5:** Verkleidungen/Abdeckungen: Heckdeckel, Innenverkleidung - beschädigt - Wertminderung

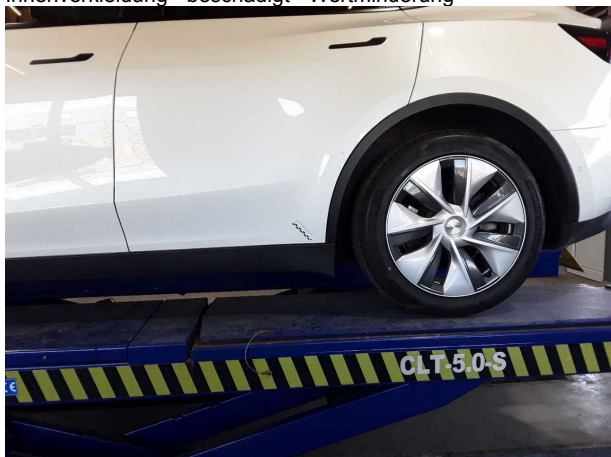
| Nr. | Bauteilgruppe | Beschreibung |
|---|---|---|
| 6 | Tür hinten links | Tür - Steinschlag - Smart Repair |

**Beschädigung #6:** Tür hinten links: Tür - Steinschlag - Smart Repair

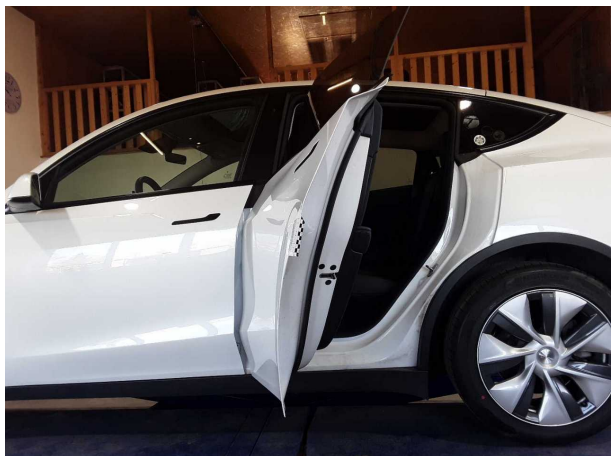
**Beschädigung #6:** Tür hinten links: Tür - Steinschlag - Smart Repair

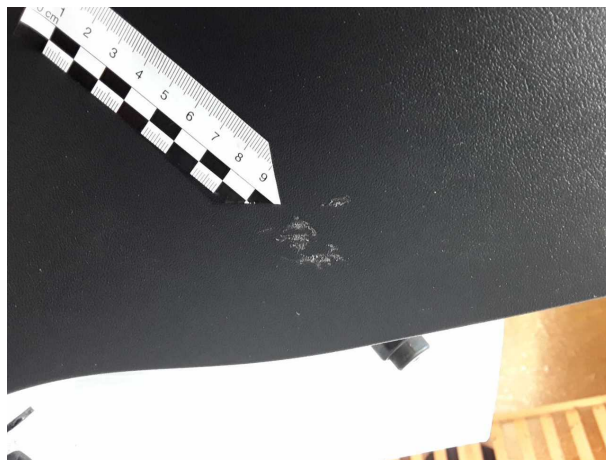
**Beschädigung #5:** Verkleidungen/Abdeckungen: Heckdeckel, Innenverkleidung - beschädigt - Wertminderung

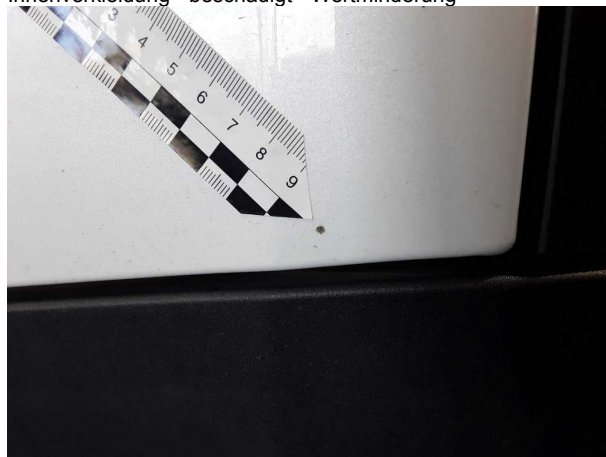
**Beschädigung #6:** Tür hinten links: Tür - Steinschlag - Smart Repair

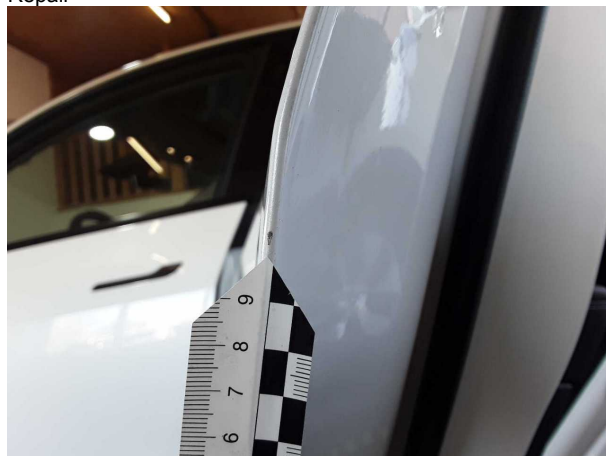
**Beschädigung #6:** Tür hinten links: Tür - Steinschlag - Smart Repair

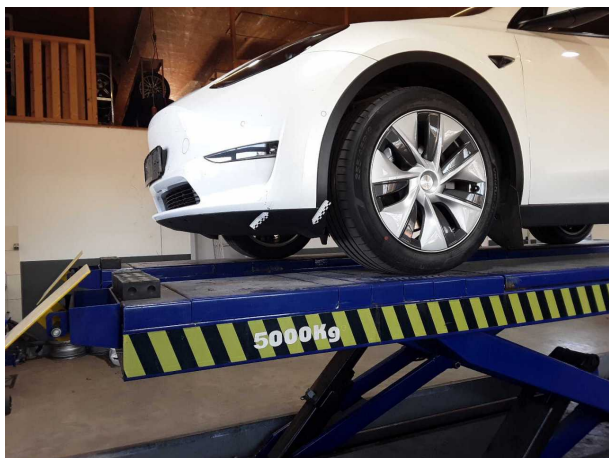
| Nr. | Bauteilgruppe | Beschreibung |
|---|---|---|
| 9 | Stoßfänger vorn | Spoiler (Verkleidung unten) - beschädigt - erneuern |

**Beschädigung #9:** Stossfänger vorn: Spoiler (Verkleidung unten) - beschädigt - erneuern

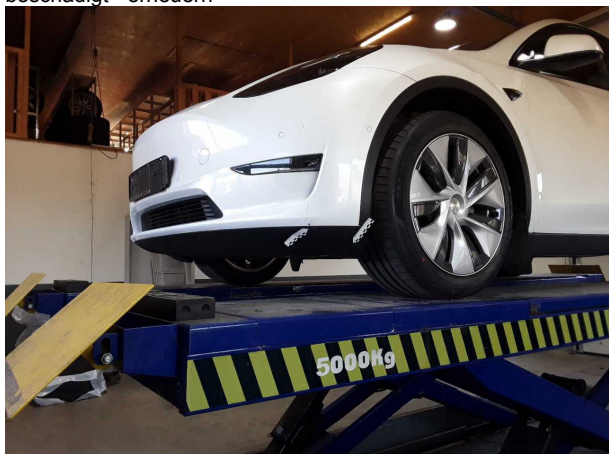
**Beschädigung #9:** Stossfänger vorn: Spoiler (Verkleidung unten) - beschädigt - erneuern

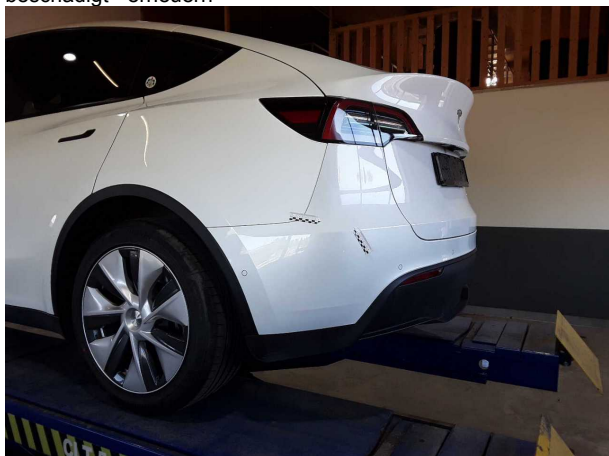
| Nr. | Bauteilgruppe | Beschreibung |
|---|---|---|
| 10 | Stoßfänger hinten | Stoßfänger hinten - Kratzer - instandsetzen und lackieren |

**Beschädigung #10:** Stossfänger hinten: Stossfänger hinten - Kratzer - instandsetzen und lackieren

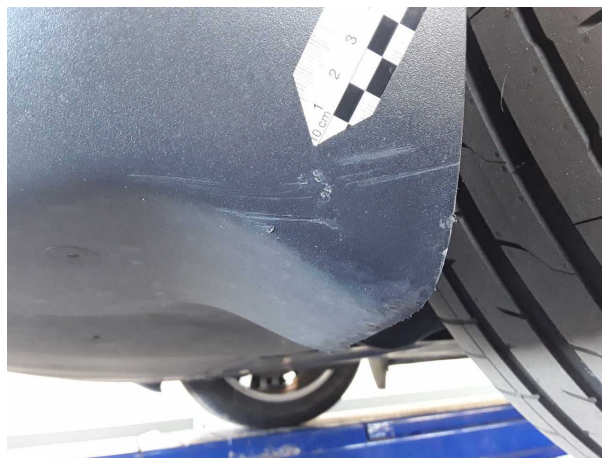
**Beschädigung #9:** Stossfänger vorn: Spoiler (Verkleidung unten) - beschädigt - erneuern

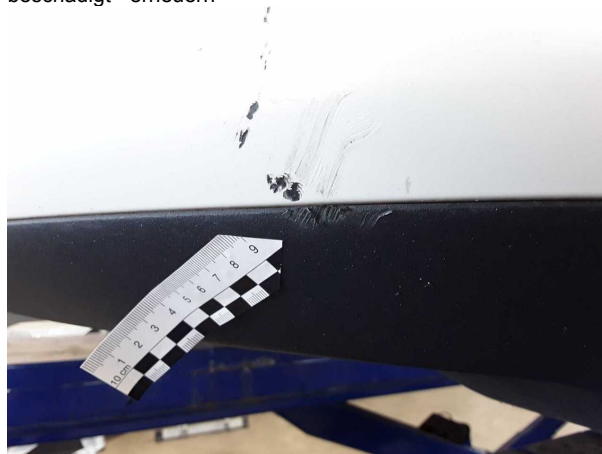
**Beschädigung #9:** Stossfänger vorn: Spoiler (Verkleidung unten) - beschädigt - erneuern

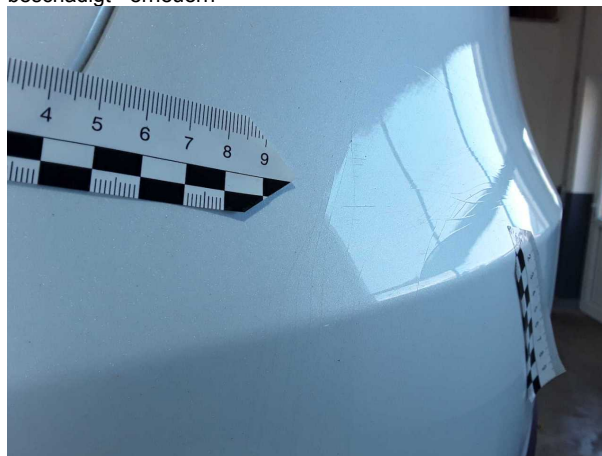
**Beschädigung #10:** Stossfänger hinten: Stossfänger hinten - Kratzer - instandsetzen und lackieren

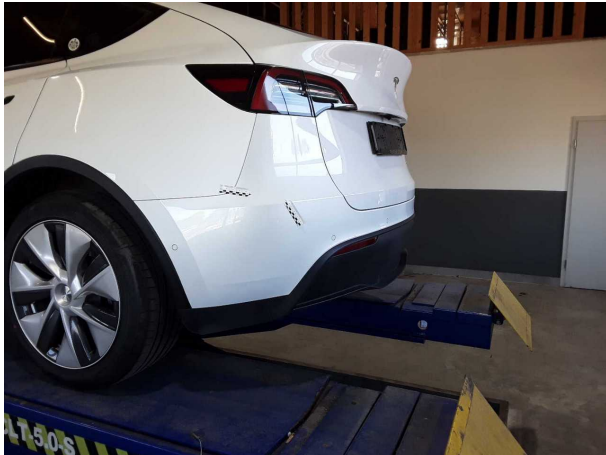
**Beschädigung #10:** Stossfänger hinten: Stossfänger hinten - Kratzer - instandsetzen und lackieren

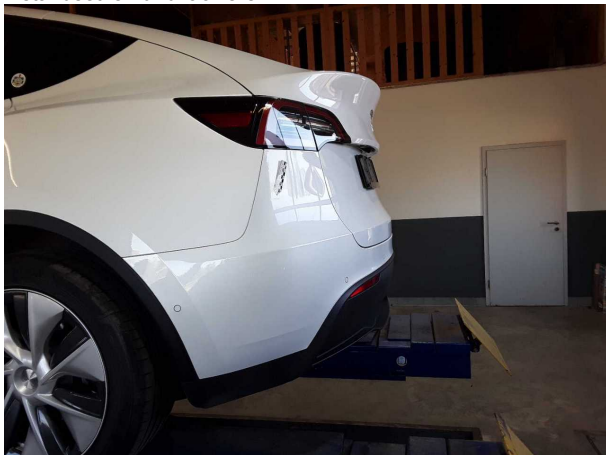
**Beschädigung #10:** Stossfänger hinten: Stossfänger hinten - Kratzer - instandsetzen und lackieren

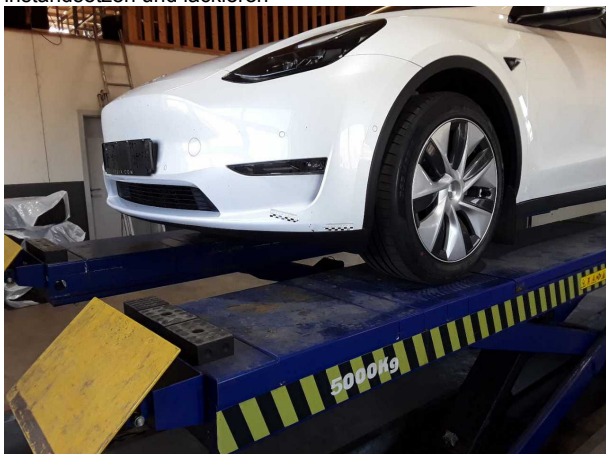
| Nr. | Bauteilgruppe | Beschreibung |
|---|---|---|
| 11 | Stoßfänger vorn | Stoßfänger vorn - beschädigt - instandsetzen und lackieren |

**Beschädigung #11:** Stossfänger vorn: Stossfänger vorn - beschädigt - instandsetzen und lackieren

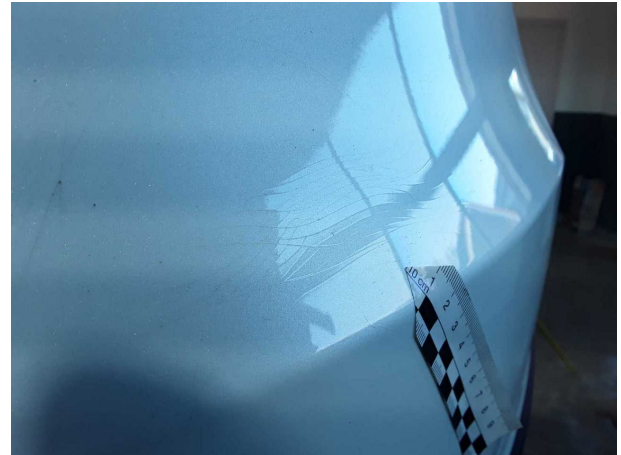
**Beschädigung #10:** Stossfänger hinten: Stossfänger hinten - Kratzer - instandsetzen und lackieren

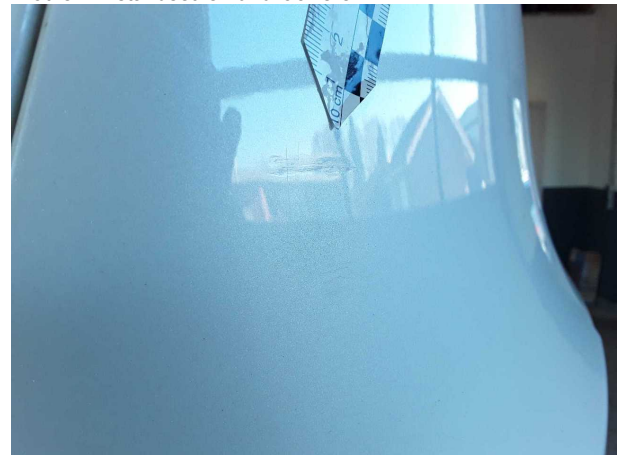
**Beschädigung #10:** Stossfänger hinten: Stossfänger hinten - Kratzer - instandsetzen und lackieren

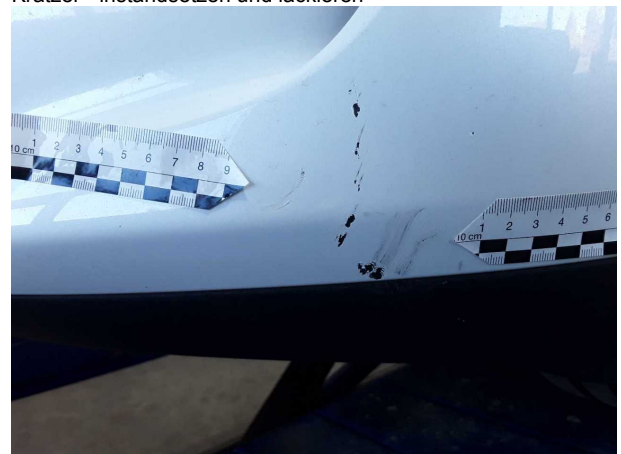
**Beschädigung #11:** Stossfänger vorn: Stossfänger vorn - beschädigt - instandsetzen und lackieren

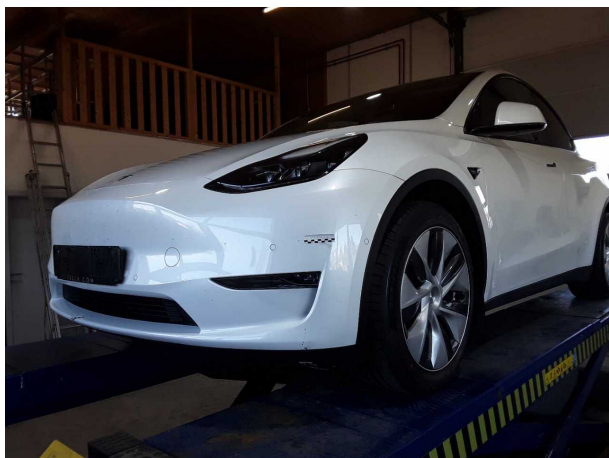
**Beschädigung #11:** Stossfänger vorn: Stossfänger vorn - beschädigt - instandsetzen und lackieren

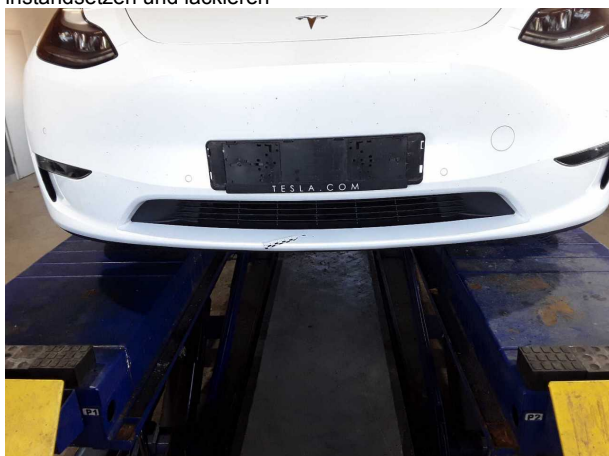
**Beschädigung #11:** Stossfänger vorn: Stossfänger vorn - beschädigt - instandsetzen und lackieren

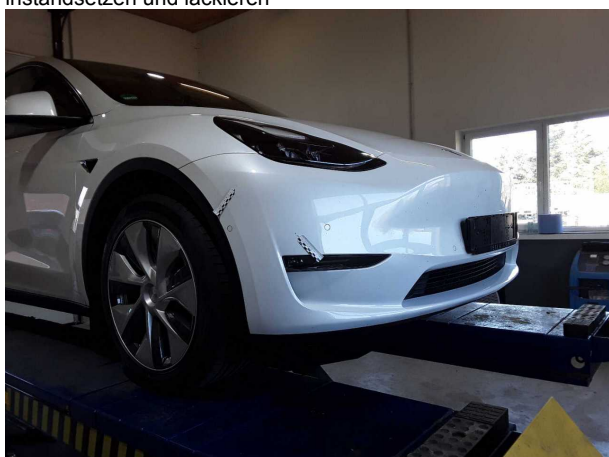
**Beschädigung #11:** Stossfänger vorn: Stossfänger vorn - beschädigt - instandsetzen und lackieren

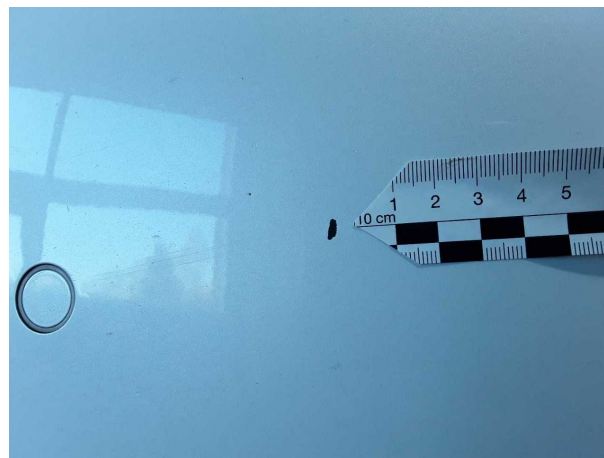
**Beschädigung #11:** Stossfänger vorn: Stossfänger vorn - beschädigt - instandsetzen und lackieren

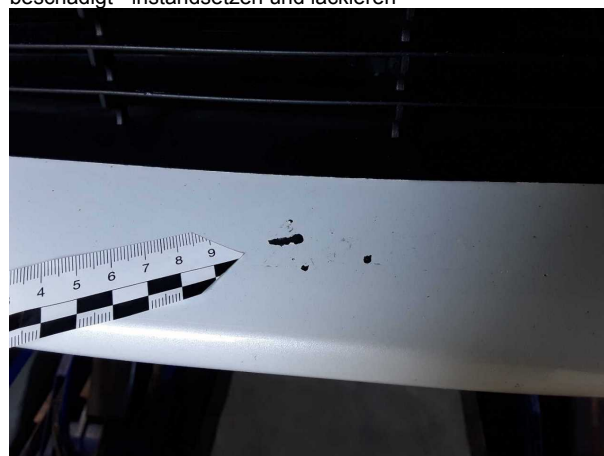
**Beschädigung #11:** Stossfänger vorn: Stossfänger vorn - beschädigt - instandsetzen und lackieren

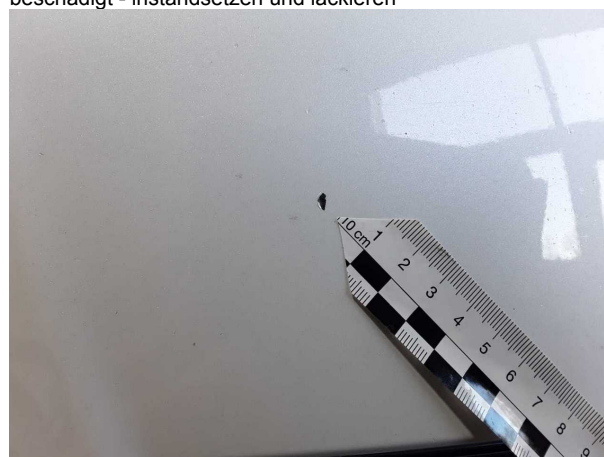
**Beschädigung #11:** Stossfänger vorn: Stossfänger vorn - beschädigt - instandsetzen und lackieren

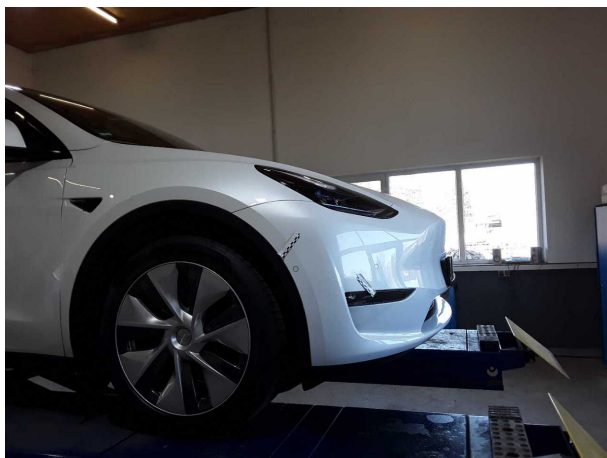
**Beschädigung #11:** Stossfänger vorn: Stossfänger vorn - beschädigt -  
instandsetzen und lackieren

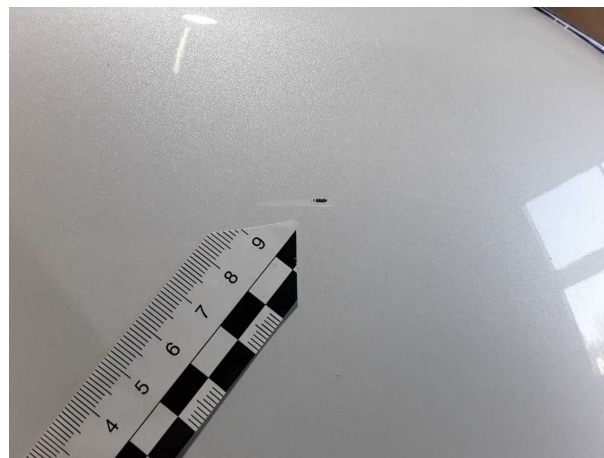
**Beschädigung #11:** Stossfänger vorn: Stossfänger vorn -  
beschädigt - instandsetzen und lackieren

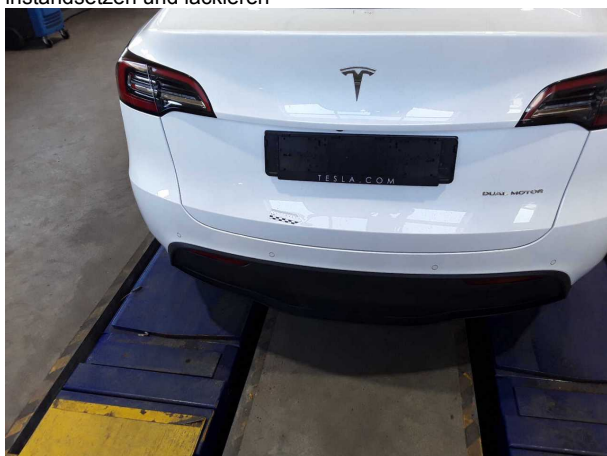
| Nr. | Bauteilgruppe | Beschreibung |
|---|---|---|
| 12 | Heckklappe/-tür | Heckklappe - Delle / Lackschaden - instandsetzen und lackieren |

**Beschädigung #12:** Heckklappe/-tür: Heckklappe - Delle /  
Lackschaden - instandsetzen und lackieren

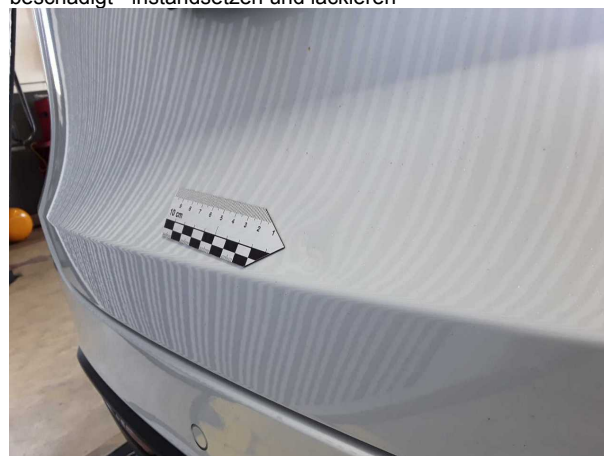
**Beschädigung #12:** Heckklappe/-tür: Heckklappe - Delle /  
Lackschaden - instandsetzen und lackieren
